土木学会東日本大震災被害調査団
緊急地震被害調査報告書

第9章
橋梁の被害調査

9. 橋梁の被害調査

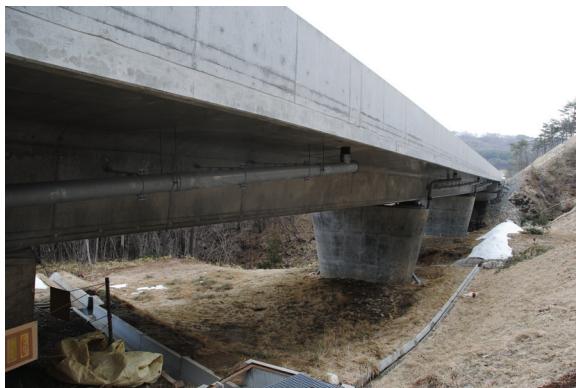
写真 9.2.1-11 明神橋

東北横断自動車道で岩手県和賀郡東和町田瀬に建設中の 3 径間連続 PC 橋である(写真 9.2.1-11 参照)。橋長は 76m, 幅員は 10.15m である。逆 T 式橋台と柱式橋脚で支持され、基礎はいずれも直接基礎である。地盤種別は I 種である。写真 9.2.1-12 に示すように、高減衰積層ゴム支承を用いた地震時水平力分散構造となっている。地震被害は受けていない。

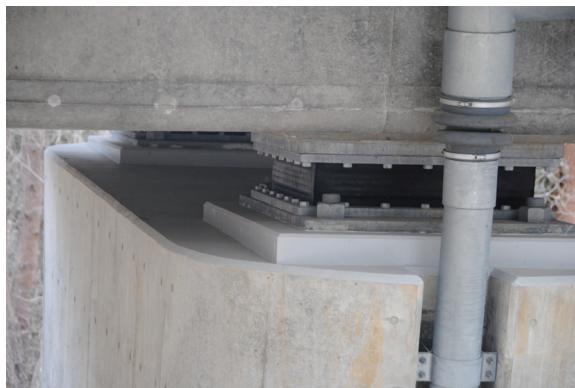
写真 9.2.1-12 橋脚上の支承

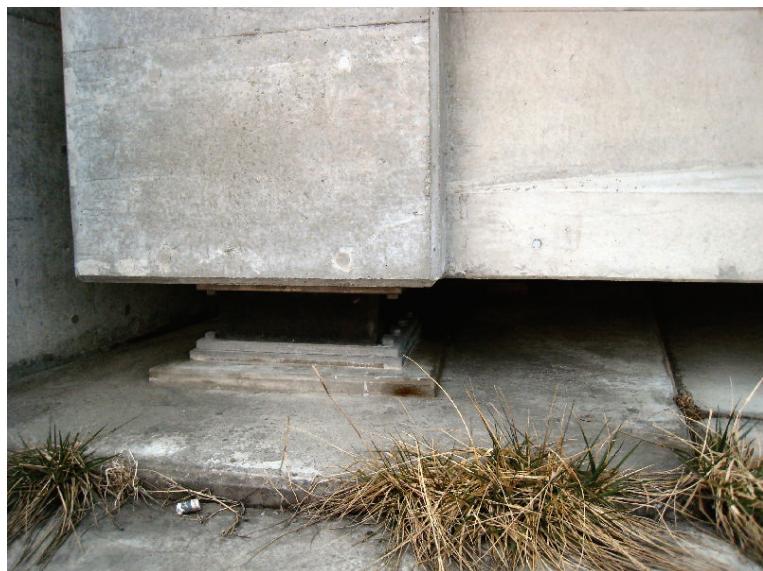
城前大橋左岸側橋台では、直角方向の固定装置に地震時に生じたと見られるコンクリートの剥離が認められた（写真 9.2.1-14）。ただし、剥離は角部の表面付近に限られており、固定装置の機能には問題がないものと考えられる。支承の橋軸方向の変位はほとんど認められなかった（写真 9.2.1-15）。

写真 9.2.1-15 支承の状況（左岸側）

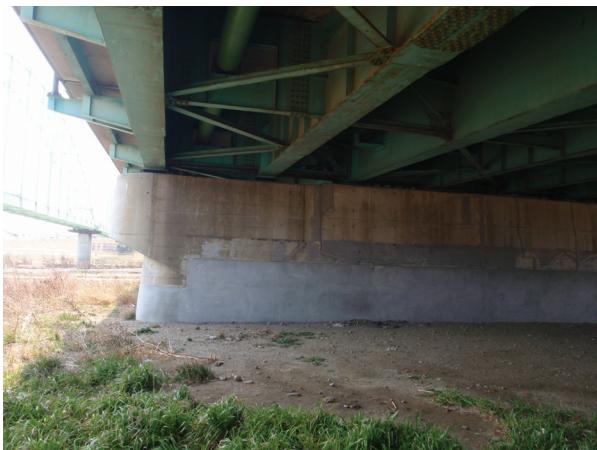
一般国道 4 号線にある千代大橋は、橋長 310m であり、広瀬川に架橋されている。全景を写真 9.2.1-16 に示す。竣工は 1965 年である。1978 年の宮城県沖地震では、RC 橋脚の損傷が生じている。宮城県沖地震の被災後の対策、また、兵庫県南部地震後に進められた震災対策もあり、RC 橋脚の補強（写真 9.2.1-17）、積層ゴム支承への取り換え（写真 9.2.1-18）、および、落橋防止構造の設置（写真 9.2.1-19）などが 2006 年までに行われた。

写真 9.2.1-17 橋脚の補強

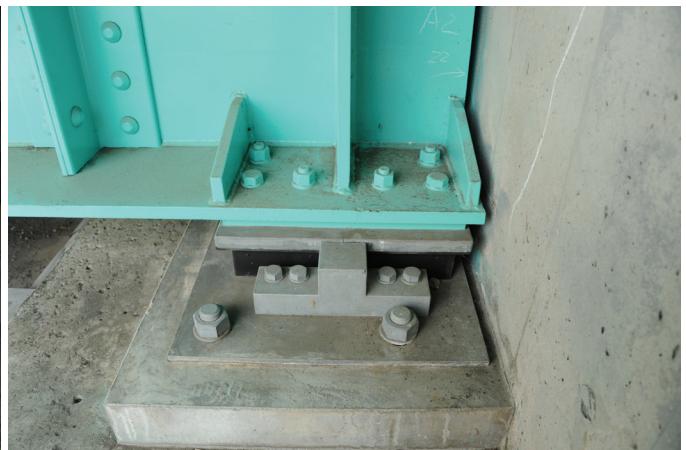
写真 9.2.1-18 に示されるように、北側橋台上にある支承部に数 cm 北側へ移動した痕跡が認められた。しかし、橋脚や支承部などに、一切の損傷は認められなかった。

写真 9.2.1-18 ゴム支承

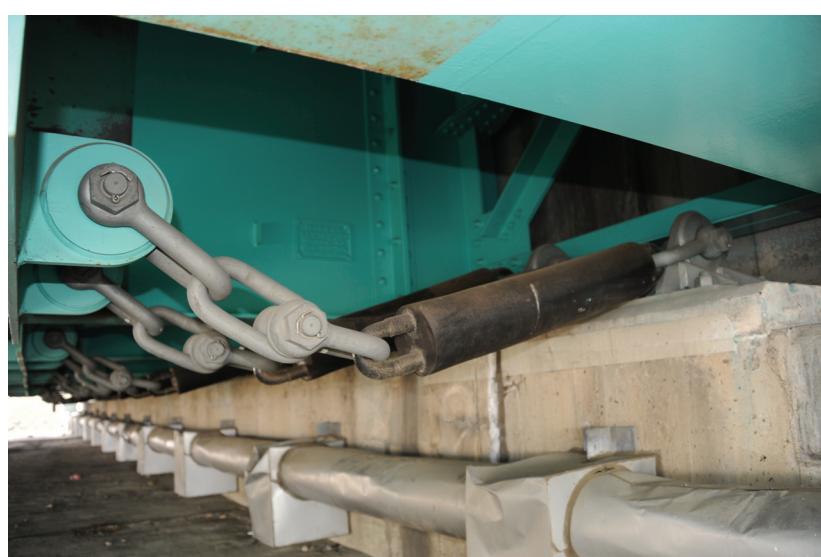
写真 9.2.1-19 落橋防止構造

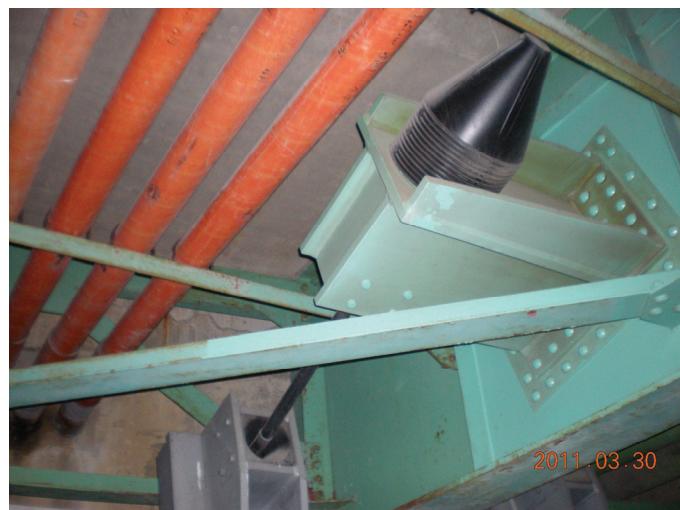
宝堰橋（たからぜきばし）は、七北田川（ななきたがわ）を横断する車道橋と歩道橋から構成される。車道橋は、昭和 59 年 3 月に完成、昭和 55 道路橋示方書が適用されている。車道橋の側面を写真 9.2.1-21（平成 18 年 7 月撮影、宮城県ホームページより）に、橋面を写真 9.2.1-22（平成 18 年 7 月撮影、宮城県ホームページより）に示す。耐震補強対策として写真 9.2.1-23 に示す落橋防止構造が設置されていた。支承は、写真 9.2.1-24 に示すように建設時と考えられる支承板支承が設置されており、耐震補強としての支承取替は行われていない。支承部に腐食が見られるが、今回の地震による被害は確認されなかった。

写真 9.2.1-23 耐震補強工事で設置された落橋防止構造（PC ケーブル）

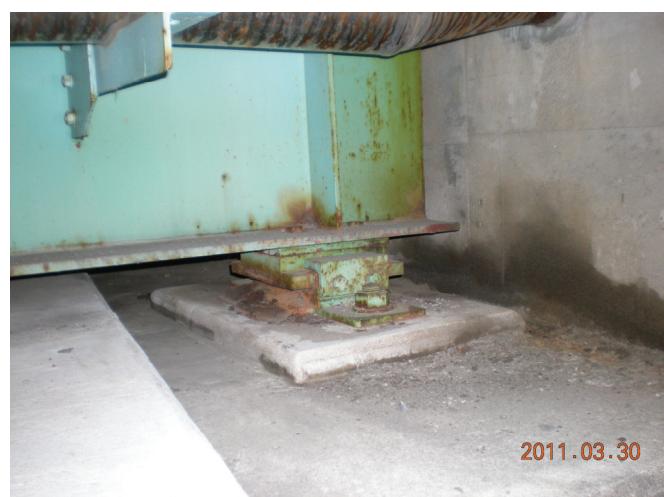
写真 9.2.1-24 建設時と考えられる支承板支承

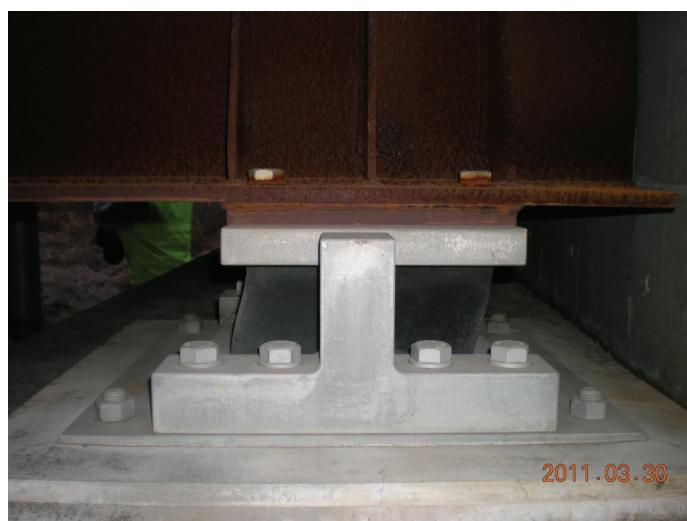
歩道橋は平成 17 年 3 月完成、平成 14 年道路橋示方書が適用されている。歩道橋の側面を写真 9.2.1-25 に、橋面を写真 9.2.1-26（平成 18 年 7 月撮影、宮城県ホームページより）に示す。耐候性鋼材裸仕様の橋梁で、写真 9.2.1-27 に示すように積層ゴム支承が設置されていた。今回の地震による被害は確認されなかったが、橋台方向に数センチの残留変形が見られた。この時期の温度伸縮方向とは逆方向であり、地震の影響や据付け時の施工誤差等の原因が考えられるが、今回の調査では特定できなかった。

写真 9.2.1-27 宝堰橋歩道橋に設置されていた積層ゴム支承

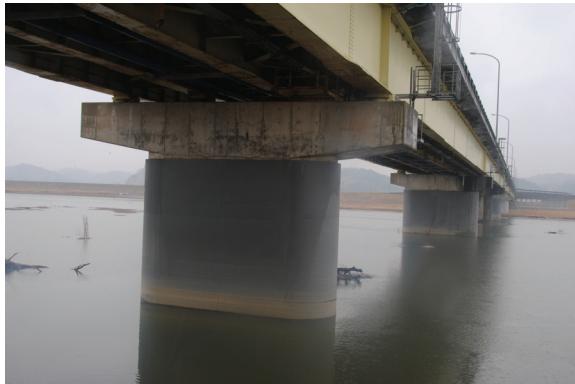
写真 9.2.1-28 鳴瀬大橋

陸前小野において、国道 45 号線が鳴瀬川及び吉田川を横架する箇所に位置する。竣工は昭和 51 年である。写真 9.2.1-28 に示すように、橋脚は鋼板巻き立てにより耐震補強されている。鋼製支承が用いられているが、写真 9.2.1-29 に示すように、さびた状態となっている。明らかな地震による損傷は認められない。

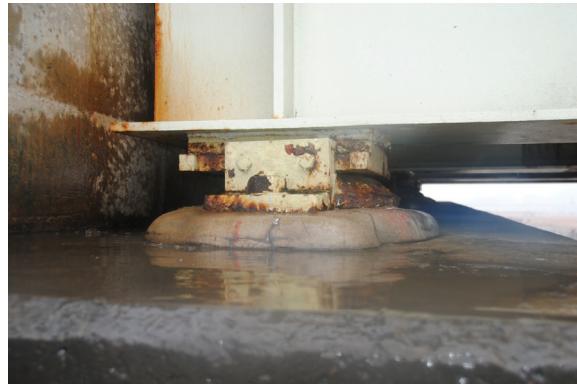
写真 9.2.1-29 橋台上支承部

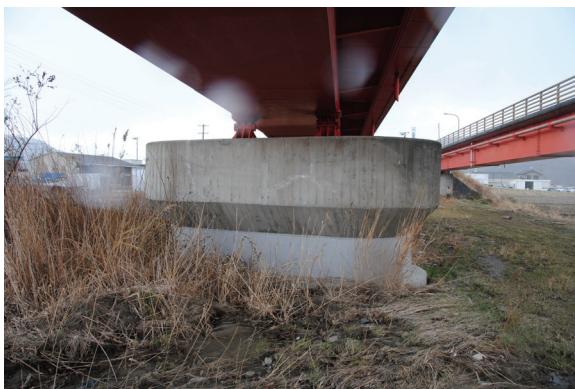
現在は、写真 9.2.1-34 に示すように P3 橋脚は鋼板巻き立て補強されている。今回の地震では特に外観からわかる損傷は生じていない。

写真 9.2.1-34 鋼板巻き立てで耐震補強された P3

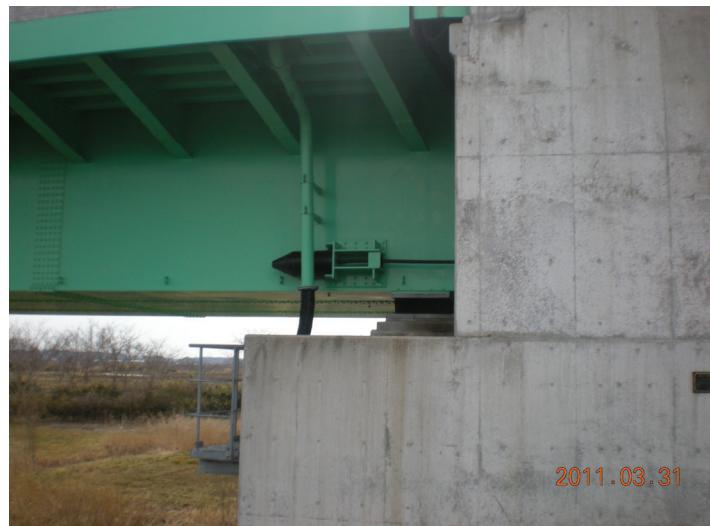
新天王橋は、平成 14 年 9 月完成、平成 8 年道路橋示方書が適用されている。平成 15 年 12 月に三陸自動車道石巻河南 IC～河北 IC 間の開通とともに供用開始している。写真 9.2.1-45 に示すように、橋長 426.6m の鋼床版箱桁橋である。平成 8 年道路橋示方書に基づく積層ゴム支承及び落橋防止構造が写真 9.2.1-46 に示すように設置されていた。今回の地震による損傷は確認されなかったが、写真 9.2.1-47 に示すように橋台と擁壁の境界部に目開きが見られた。

写真 9.2.1-46 積層ゴム支承及び落橋防止構造

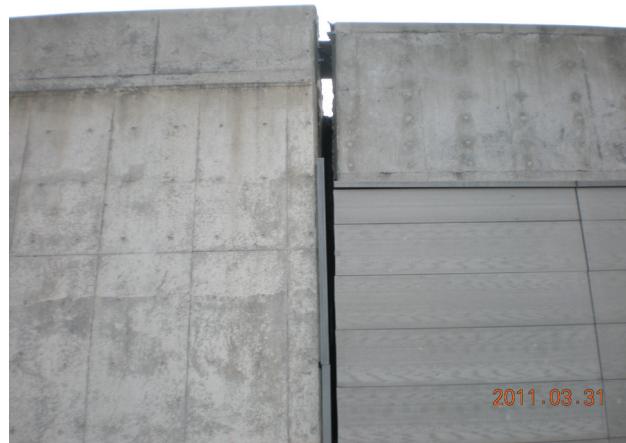
写真 9.2.1-47 橋台と擁壁の境界部の目開き

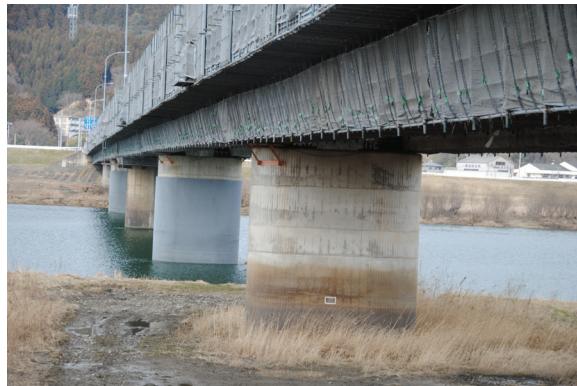
写真 9.2.1-48 新飯野川橋

新飯野川橋は国道 45 号が北川川を横架する箇所に位置する 3 径間連続鋼版桁 2 連からなる橋長 441.5m の橋である（写真 9.2.1-48）。下部構造は、橋脚部ではケーソン、橋台では鋼管杭である。新飯野川橋では 1978 年宮城県沖地震の際に、P4 上のピン支承のピンは切り欠き部で折損し、キャップボルトが破断してピンキャップが抜け落ちた。このため、上沓は下沓に対して橋軸直角方向に 48mm 移動した²⁾。

現在では、写真 9.2.1-48 に示すように、橋脚は 1 橋脚おきに鋼板巻き立て補強され、ピン、ローラー支承は写真 9.2.1-49 に示すように、上部に滑り支承を有する積層ゴム支承に置き換えられている。また、橋台部には写真 9.2.1-50 に示すようにピンガムダンパーが設置されている。下部構造に地震時水平力を分担させ、橋脚の地震時水平力の分担を低減した一種の耐震補強策と考えられる。

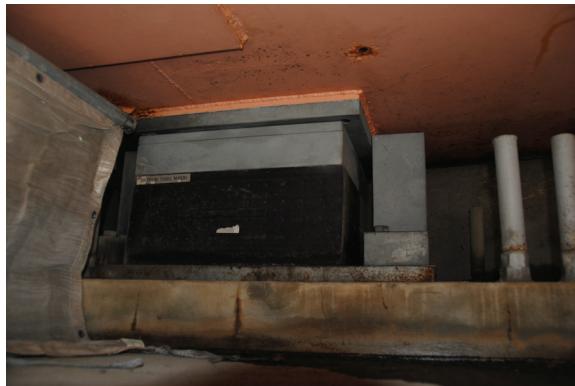
写真 9.2.1-49 支承

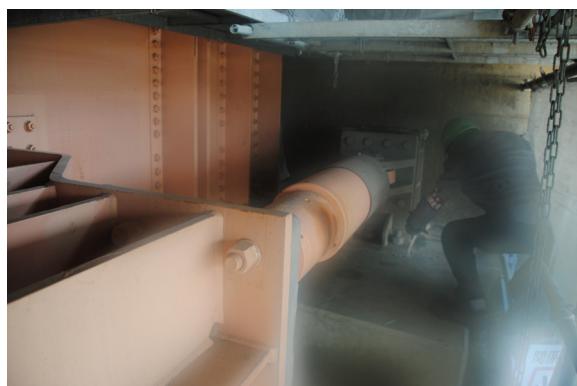
写真 9.2.1-50 ダンパー

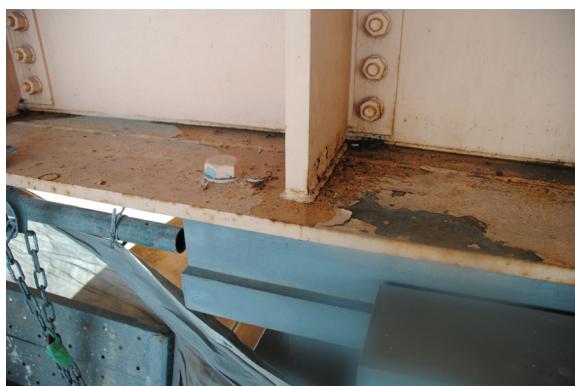
今回の地震ではそれほど問題は起きていないが、写真 9.2.1-51 に示すように、支承と桁のセットボルトのゆるみが生じていた。このボルトは上側の地震力に抵抗するためにも重要であるが、震度法ベースで設計されているだけであるため、径が小さく、地震時保有耐力法ベースで支承及び桁システムとして見た水平力、上下方向力のバランスを欠いていると考えられる。

写真 9.2.1-51 支承と桁のセットボルトのゆるみ

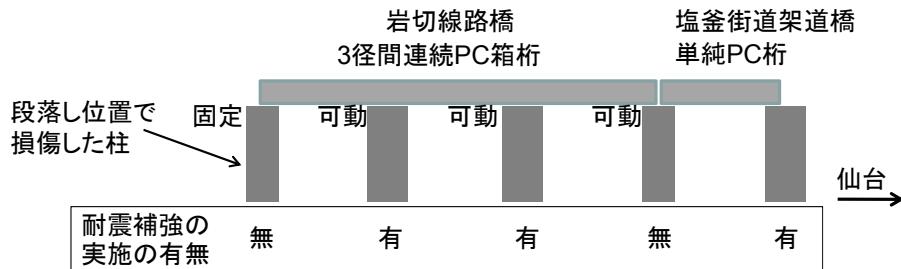
岩切駅は、東北本線にあり、仙台駅の北東約 10km のところに位置する。写真 9.2.2-6 に示すように、岩切駅の西側を東北新幹線が南北に跨いでいる（岩切線路橋）。東北地方太平洋沖地震では、この岩切線路橋の単柱式 RC 柱の段落し位置で損傷が生じた。図 9.2.2-1 に示すように、岩切高架橋は 3 径間連続 PC 箱桁である。各橋脚間の距離は、約 25～30m 程度であり、橋脚高さは約 10m ほどである。地震前に、4 本ある単柱式 RC 柱のうちの 2 本は、RC 巻き立て補強が実施されていた。段落し位置の損傷が生じたのは、3 径間連続 PC 箱桁を固定支承で受ける柱であり、耐震補強は行われていなかったものである。

図 9.2.2-1 岩切線路橋・塩釜街道架道橋の耐震補強の実施の有無

このような段落し位置での単柱式 RC 柱の損傷は、2004 年の新潟県中越地震でも観察されている（例えば、魚野川にある 3 径間連続 PC 箱桁橋の中間部にある 2 本の単柱式 RC 柱で、このような段落し部の損傷が生じた）。その後、このような段落し部での損傷を防ぐため、耐震補強が進められた。岩切高架橋でも耐震補強が施されたものに損傷は認められない。今回、耐震補強が見送られていた単柱式 RC 柱に段落し位置の損傷が生じている。兵庫県南部地震以降、JR 東日本にて継続して行われている耐震補強を着実かつ迅速に実施し、このような柱の耐震補強を進める必要がある。なお、図 9.2.2-1 にある、耐震補強を実施していないもう一本の単柱式 RC 柱には、特に損傷は観察されなかった。

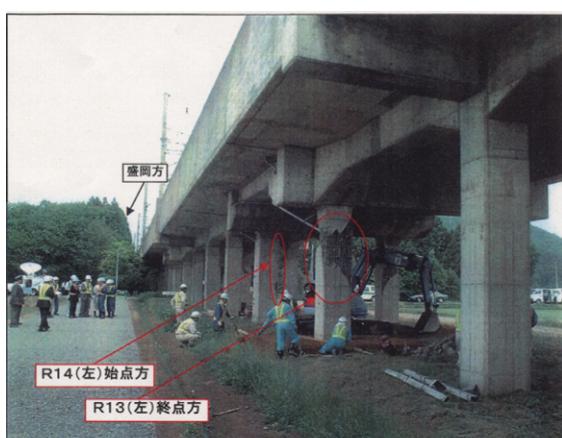
(a) 三陸南地震後に撮影

写真 9.2.2-13 第 5 猪鼻高架橋の損傷の様子 (R13~R14)

東北地方太平洋沖地震の後、改めて第 5 猪鼻高架橋の損傷状況を観察した。三陸南地震で被災した直後と、今回の地震後の様子を比較したものを写真 9.2.2-13 と写真 9.2.2-14 に示す。三陸南地震後に実施された鋼板巻き立て補強（せん断補強）が有効に機能し、第 5 猪鼻高架橋 R13~R15 にある RC 柱に損傷は観察されなかった。

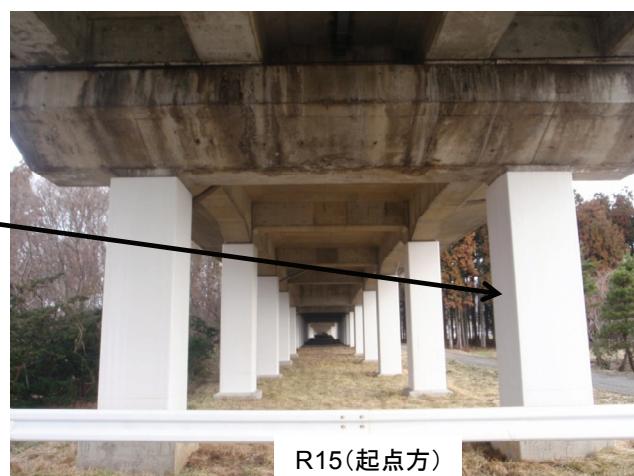
R15(起点方)

(b) 東北地方太平洋沖地震後に撮影

写真 9.2.2-14 第 5 猪鼻高架橋の損傷の様子 (R15)

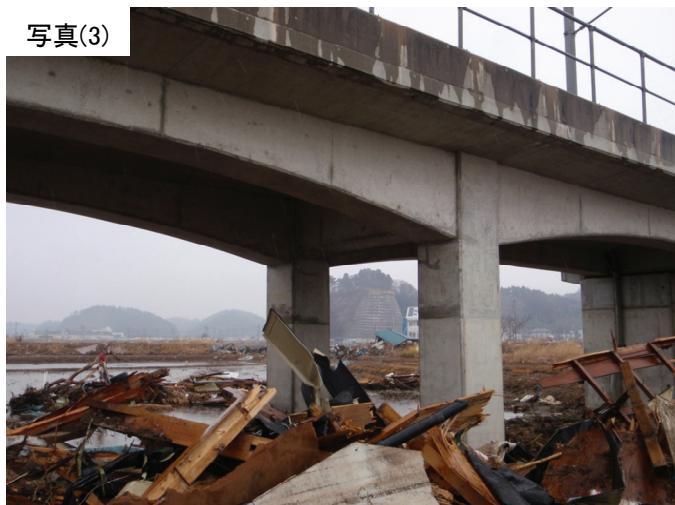
写真(3)

写真 9.2.2-22 5 径間ラーメン高架橋

鳴瀬側橋梁の左岸・右岸には、架道橋を含む1層RCラーメン高架橋がある。左岸の架道橋と1層RCラーメン高架橋の配置の状況を図9.2.2-3に示す。また、図9.2.2-3にある写真(1)～(6)の各撮影位置からの写真を写真9.2.2-20～25として示す。これらの地域は、地震後に発生した津波の影響をまともに受けしており、高架橋の間に船が流されている。しかし、高架橋の柱など、コンクリート構造物に、地震動および津波による損傷は見られなかった。ただし、写真9.2.2-24と25に示されるように、鳴瀬川橋梁の桁端および鳴瀬川架道橋を受けるゴム支承に残留変形が生じていることが確認された。支承は、鳴瀬側橋梁を受けるゴム支承は仙台側に、鳴瀬側架道橋を受けるゴム支承は石巻側に変形している。現地の観察では、このような支承の変形をもたらしたメカニズムは明らかにできなかった。

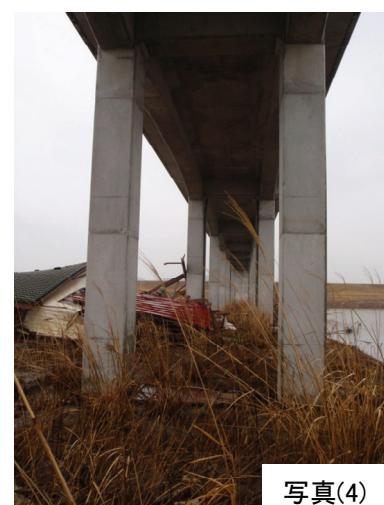
写真(4)

写真 9.2.2-23 7 径間ラーメン高架橋

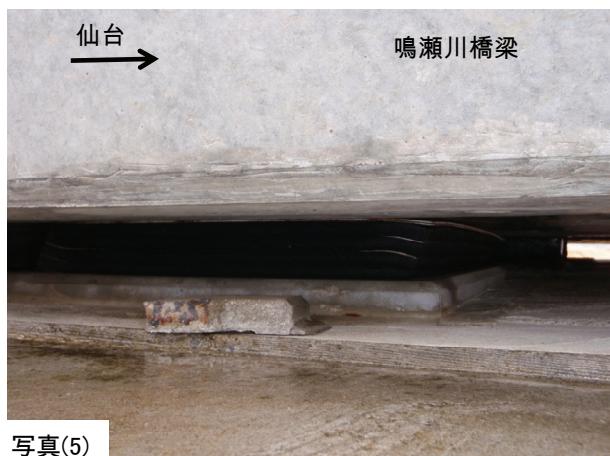
写真(5)

写真 9.2.2-24 ゴム支承の変形 (鳴瀬川橋梁)

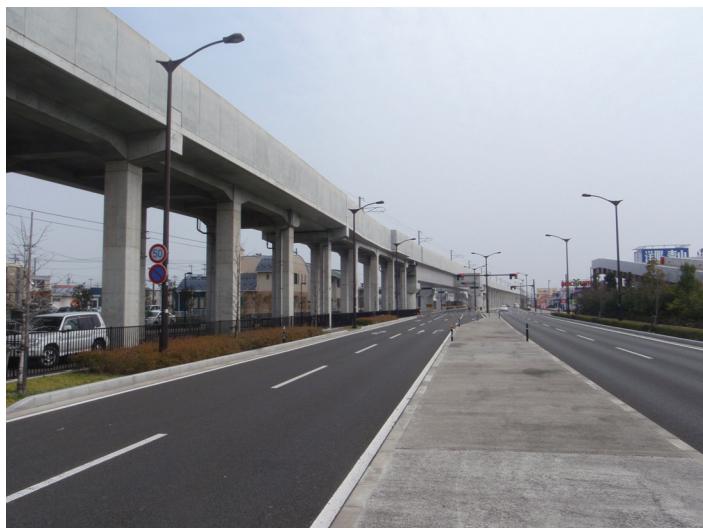
写真 9.2.2-28 仙台空港アクセス鉄道（杜せきのした駅前から美田園駅方面を望む）

杜せきのした駅～美田園駅は、写真 9.2.2-3 に示されるように、ラーメン橋、ラーメン高架橋、および道路の交差部を跨ぐところでは、単純桁が使われている。美田園駅から西に数百メートルの地点まで津波が押し寄せた痕跡がある。今回の調査では、地震動によるコンクリート構造物の損傷はほとんど認められない。写真 9.2.2-4 にある単純 PC 桁を受ける積層ゴム支承に残るせん断変形や、写真 9.2.2-5 に示す単純桁とラーメン橋やラーメン高架橋の衝突によると思われる防音壁部の損傷が数か所見られた程度である。

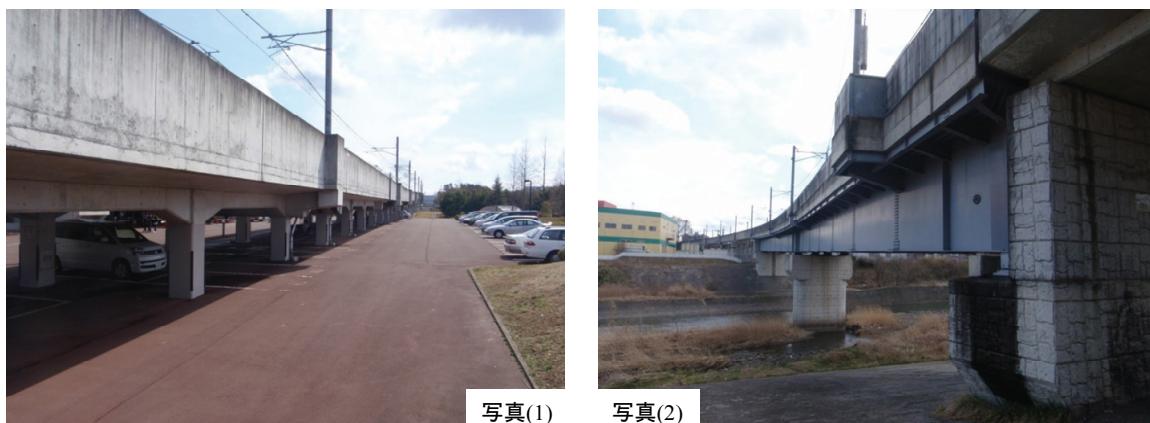
写真 9.2.2-31 1層 RC ラーメン高架橋

写真 9.2.2-32 2径間鋼箱桁橋

図 9.2.2-4 に、七北田川に架かる 2 径間鋼箱桁とその北側にある高架橋 R7～R14 の配置状況を示す。また、同図内の写真(1)～(11)の位置から撮影した写真を写真 9.2.2-31～41 として示す。損傷の概要は、2 径間鋼箱桁を受ける橋台（八乙女駅側）のパラペット部の曲げ損傷、高架橋 R7 と R8 の桁受け部横梁のかぶりコンクリートの剥落、および R8～R14 のラーメン高架橋柱にある曲げおよびせん断ひび割れである。これら柱のひび割れはかぶりコンクリートを剥落させるものではなく残留ひび割れ幅も小さい。ラーメン高架橋は、基本的に示す東北新幹線ラーメン高架橋と同じく、端部に位置する RC 柱の損傷が大きい。なお、高架橋 R7 と高架橋 R8 では、端部に位置する柱に鋼板巻き補強が地震前に実施されていたが、これらの柱は無損傷であった（写真 9.2.2-33）。

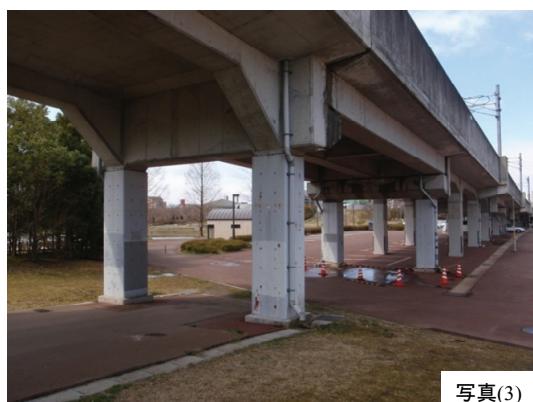
写真 9.2.2-33 耐震補強された柱
