#### H28 年熊本地震 緑川支川の堤防被災状況速報 (第2報)

熊本大学工学部社会環境工学科 大本照憲 同大学大学院自然科学研究科学生 西 将吾

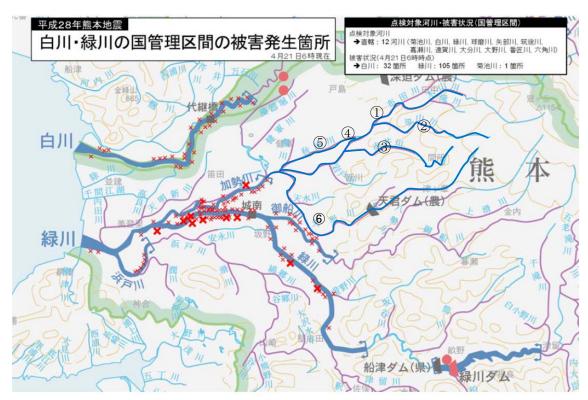
図-1 国直轄の白川・緑川堤防被災箇所(国土交通省出典)

国土交通省が管理する白川・緑川の堤防損傷は、亀裂 120 箇所、堤体沈下 20 箇所、護岸等 20 箇所の変状があり、これらの損傷は、出水期までに応急復旧および緊急復旧により対応し、工事は完了に近いとの報告(平成 28 年 5 月 6 日)があった 1). 熊本県管理の河川堤防では 185 箇所に損傷が見つかり、66 箇所で応急対策が講じられるとのことであった。本調査の対象である緑川支川の矢形川は、南北方向に流れ、基礎地盤に築堤されている。秋津川、木山川に較べて川の濁りが最も高く、液状化に伴い堤体から水際を通してシルト・粘土が河道に流入していることが観察された。
