# 土木学会水工学委員会

令和元年台風 19 号豪雨災害調査団報告書 (中部・北陸地区)

機関名: 土木学会令和元年台風 19 号豪雨災害調查団

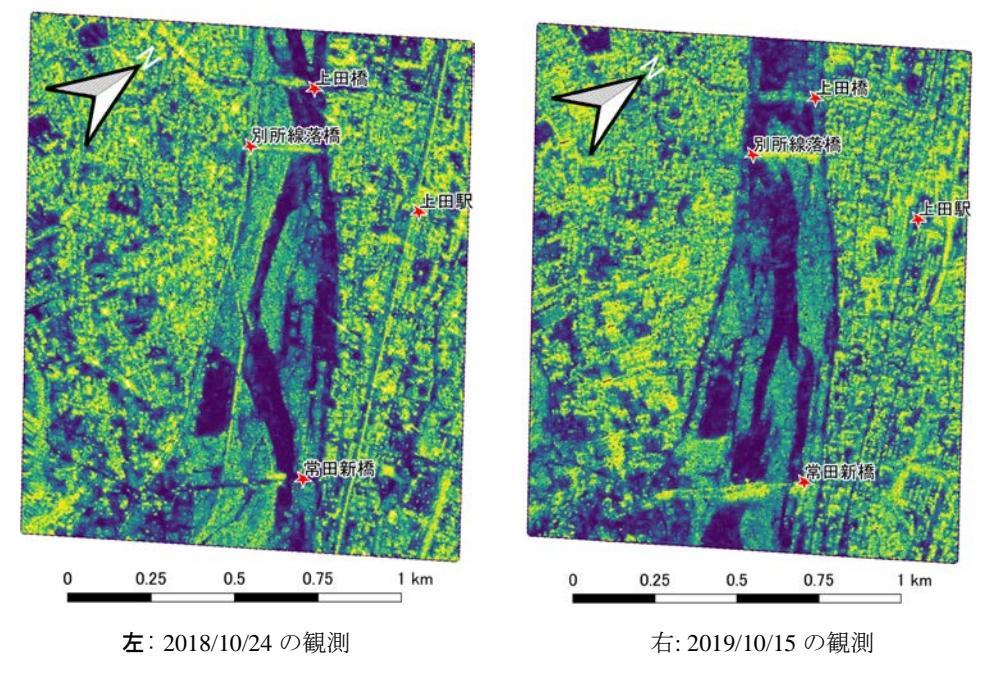
図 2.3.5 発災前後の上田市中心街のレーダー画像比較

本項では、千曲川の砂州地形の応答の一旦として現れた流路変化について、上田市中心街 付近を例にとり解析結果を確認する.発災直後となる13日の観測結果は水位が高く、河川 の堆砂状況等は判読が困難だったが、その次の観測が行われた15日には水位も低下してい たことから、15日の画像では発災前後での砂州地形の移動・形成および流路の変化が認め られた.明瞭に変化が確認できる上田市中心街付近で行った解析結果について、図2.3.5に 示す.発災前後で観測諸元が異なり、全体的なレーダーへの後方散乱の状況は異なるものの、 流水部に関しては発災の前後共に低散乱となるため、低散乱部が暗色となるよう強調表示 した.発災前は蛇行した流路が観察できる.常田新橋直下では流路は右岸寄りに存在し、上 田駅までの間で凸部の堆砂に沿って蛇行し、上田橋の直下では再び右岸側に寄っているこ とが確認できる.一方で発災後は常田新橋直下には中州が発生し、それを挟んで両側に流路 が存在する.発災前に右岸側から見て凸状の流路があった箇所では、左岸側に土砂が堆積し、 流路は両岸のほぼ中央に位置する.落橋の発生した別所線の鉄道橋直下では流路は左岸側 に寄ったことが確認できる.

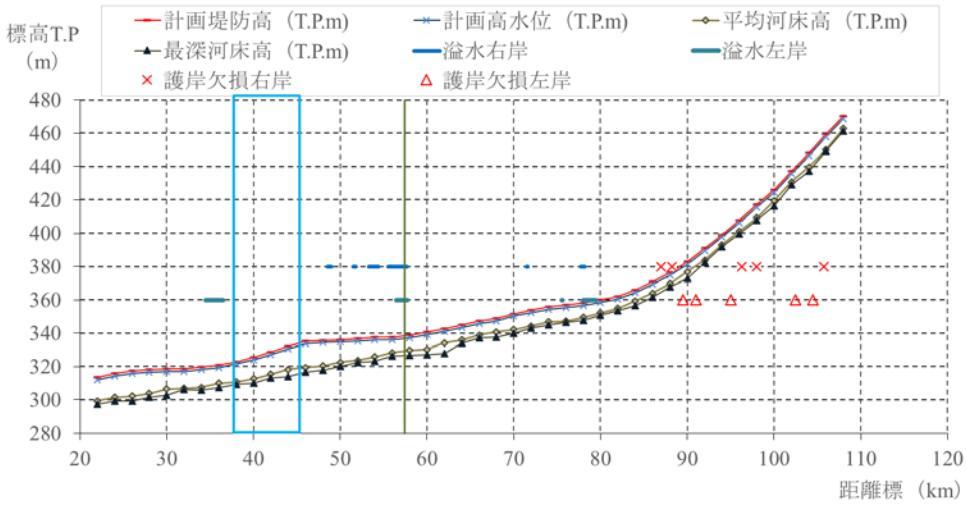
図 3.2.2 千曲川の河床,堤防高等縦断変化と護岸,溢水位置

図 3.2.2 に国土交通省北陸地方整備局から提供された資料から河床縦断方向の平均河床 高,堤防高等と確認された被災状況,場所を示す.この図を見ると,勾配によって災害状況 が大きく変化しているのが分かる.特に,急こう配の区間は,護岸の被災が多く起こってい る一方で,勾配が緩やかな 80km 付近から下流域では護岸の被災ではなく溢水が多く発生し ている.参考に,下流部の長野市の破堤現場,中流部の上田市諏訪形地先堤防欠損地点(以 下,堤防欠損地点),上流部の佐久市中込地区の破堤現場を例として,(株)Pascoおよび名城 大学准教授藤井幸泰氏から提供を受けた空中写真を図 3.2.3~5 に示す. これらを見ると, 勾配が急な上流域と緩やかな下流域では、破堤口とその周辺の状況が大きく異なっている のが分かる.穂保地区の堤防は高さ5m程度であり、破堤口の幅は70mであった.この区間 は河道も堤内地も勾配が緩いため大量の水が破堤口から流出し, 広域が水没している. 一方, 佐久市の滑津川の破堤現場は河道も堤内地も勾配が急であり,わずか 10m 弱の川幅であっ たが,破堤幅は 200m 近く広がり,周辺の堤内地には河川から巨礫の氾濫が確認された.活 発な土砂移動が起こった痕跡はあったが,穂保地区に比べ水深は深くはない.つまり,上流 域、下流域では河道内の流れ、破堤口から出た氾濫流ともに、水深、土砂の流れ、流速等の 特徴が異なっていたことが容易に予測される.なお,これらのデータは,名城大学自然災害 リスクセンター(NDRR, 代表者:名城大学教授 小高猛司氏)の活動の一環として小高猛 司氏,藤井幸泰氏らと共に行った現地踏査時に取得したものである.

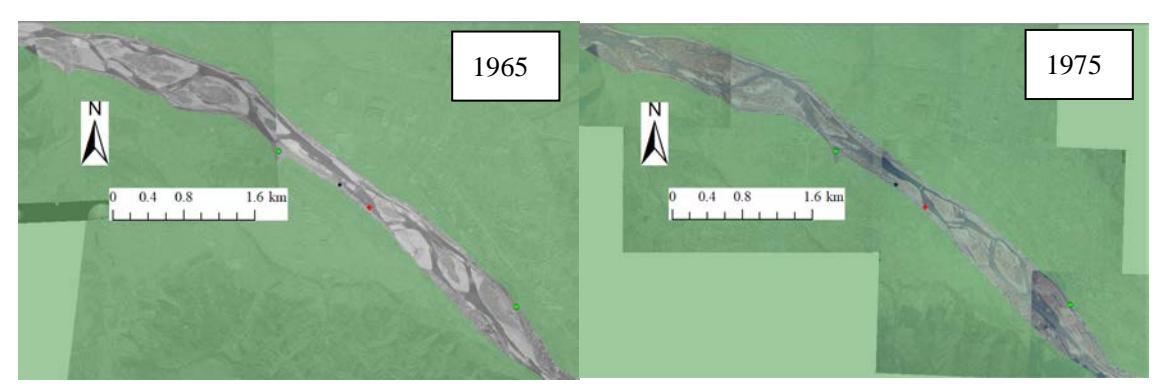
図 3.2.8a 上田地区堤防欠損地点周辺における砂州の変遷

2019(令和元)年の台風 19号で堤防欠損し落橋が発生した上田地区では,被災前は樹木 が繁茂し高水敷化した砂州があり,低水路内に小さな砂州が形成された状態であった.しか し,今回の大出水を受け,低水路内の小さな砂州ではなく,高水敷化していた砂州を基盤と した河床変動が起き,再び動き出したと考えられる.

前項で示した河道条件も踏まえ,高水敷化した砂州の変遷,および周辺のこれまでの動き について調べるため、国土地理院の航空写真、WEB上の EO-Browser で公開されている Sentinel-2の衛星写真, Pasco 社から提供された航空写真を整理し、図3.2.8 に示す.これに よると、1965(昭和 40)年に川幅全体で大きな砂州ができており、その砂州の上には植生 域が確認される.1975(昭和 50)、1978(昭和 53)年にはそれが拡大し密集した状況である が、1986(昭和 61)年には河道中央にあった砂州上の植生域はほとんど消えたことが確認 される.このときの状況が、今回の出水後の堤防欠損地点上流部に類似している.なお、1986 年の写真上は一部河岸付近に植生が残っており、それが徐々に拡大し、2001(平成 13)年 に帯状や大きな塊となっていること、その後の 2015(平成 27)年は砂州がほとんど植生域 で覆われ高水敷化していることが分かる.この際、河床変動している領域は樹林化していな い部分に限定されていると考えられ、その領域にあたる低水路部分には小さな砂州が存在 し、徐々に動いているのが 2015年以降の写真で確認できる.

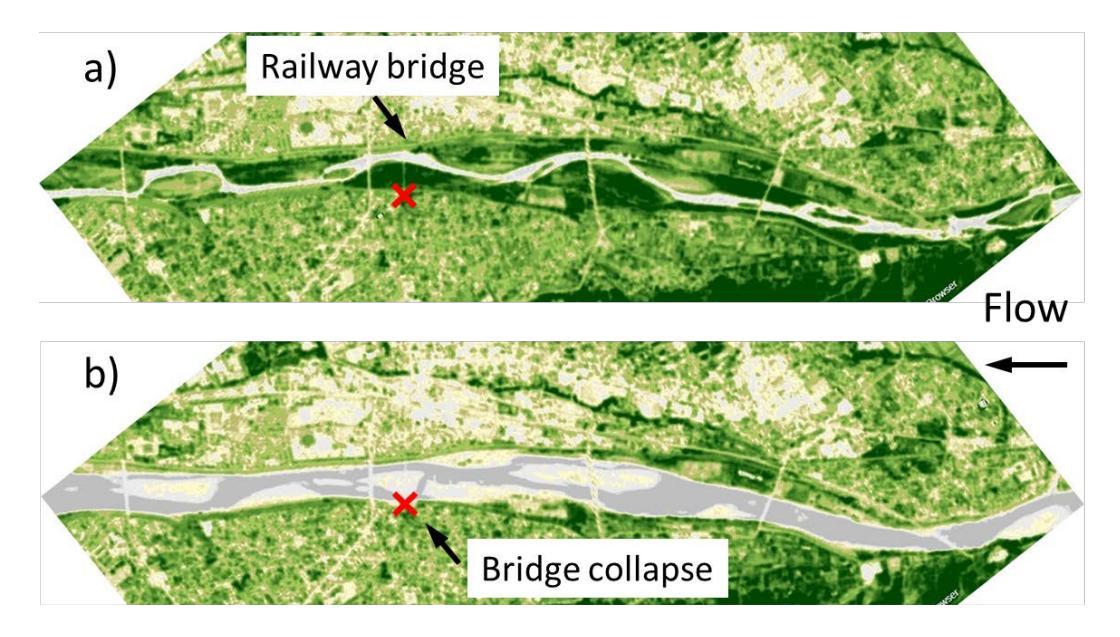
図 3.3.1 千曲川上田市付近の出水前後の正規化差植生指数. a) 出水前(2019年 10月10日),およびb) 出水後(2019年10月28日)

台風 19 号に起因する豪雨により、千曲川では大規模出水となり、河道内では流路が大き く変動した.特に、上田市においては、流路変動によって堤防が侵食を受け、上田電鉄鉄道 橋(KP104 付近)が落橋するに至った.ここで、図 3.3.1 に Sentinel2 衛星 <sup>3)</sup>から得られる 上田市近傍における洪水前後の正規化差植生指数 NDVI 画像を示す.3.2 でも示したように、 千曲川上流は、長年の土砂採取等の影響により澪筋が固定化し、高水敷と低水路の比高差が 大きくなる、いわゆる二極化状態にあり、図 3.3.1a に示すように固定化された砂州上には 河畔林が密生した状態にあった<sup>4)</sup>.一方、3.2 に記した過去の状態や河道条件をもとに中規 模河床形態の発生状況を確認すると、本洪水により、交互砂州に起因した流路が大きく変動 し、高水敷の植生が流出するなど、河道内の状態が大きく変化したことが予測される.

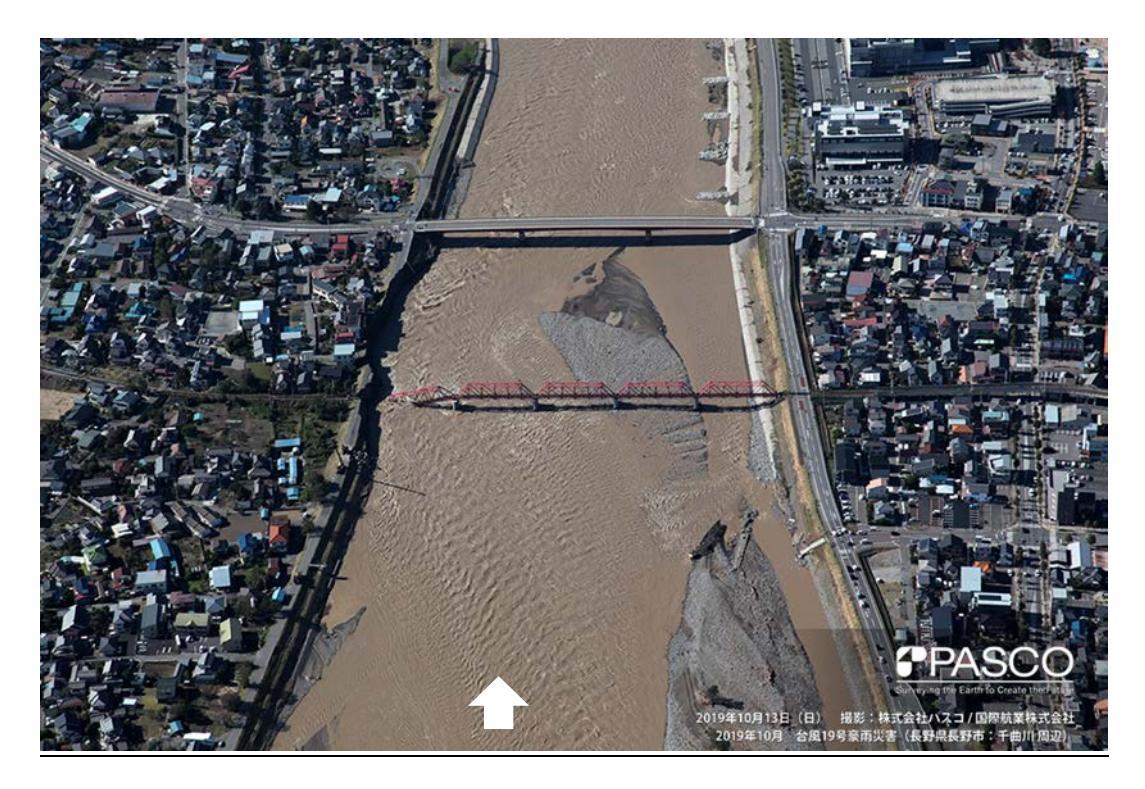
図 3.3.3 10 月 13 日の様子(㈱Pasco 提供)

堤防欠損地点は、出水前は蛇行している低水路の内岸に当たる植生域側に位置し、 その対 岸側が水衝部であった. しかし, 出水時に起きた砂州や流路の変動によって水衝部の位置が 変化し,堤防を侵食したと考えられる.堤防欠損は 10 月 13 日朝 7 時 35 分ごろに発生した ことが国土交通省北陸地方整備局のライブカメラ映像から分かっている. 図 3.3.2 に示す 水位変化にその時間を当てはめて見ると、ピークが過ぎたころに洗堀が発生し、図3.3.3~ 4に示す写真から出水後に現象は徐々に進んでいたことが確認できる. また, 10月23日の 踏査時の写真を確認すると線路付近に残っていた堤防天端の道路部分が消滅しているため, 14 日以降も側方侵食が上流側に進んだ可能性が高い. 落橋が水位のピーク後におきたこと, その際,植生域が消失し新たな砂州が確認されたこと,さらに3.2.2の河道条件時の領域区 分を踏まえると、植生におおわれ陸化していた領域が出水で水位が上がるとともに河床変 動領域に取り込まれ, 植生繁茂前に明確な砂州域であった河道幅全体での凹凸, つまり河道 幅全体で形成,発達していた砂州形状が基盤となる変化が起きたと考えられる.そのプロセ スで, 河岸侵食や流路変動が急速に進行し, 左岸側に深掘れ部が発生したと推察できる. 特 に,着目すべきなのは,流量ピーク時にできた大きな砂州を基盤として流量低減時に形成さ れた流路が、側方侵食を助長し、流量低減してからも徐々に現象を進めていることである. このように長年固定化、樹林化し固定していた砂州が、出水時に進行、拡大、もしくは侵食 され、災害の原因となることは河川管理上大きな問題であり、河道変化と堤防侵食への影響 について分析する必要がある.そこで、本節において、本洪水イベントに誘発された河床・ 河道変化を数値計算モデルにより再現し、出水時の流路変動特性について明らかにするこ とを試みる.

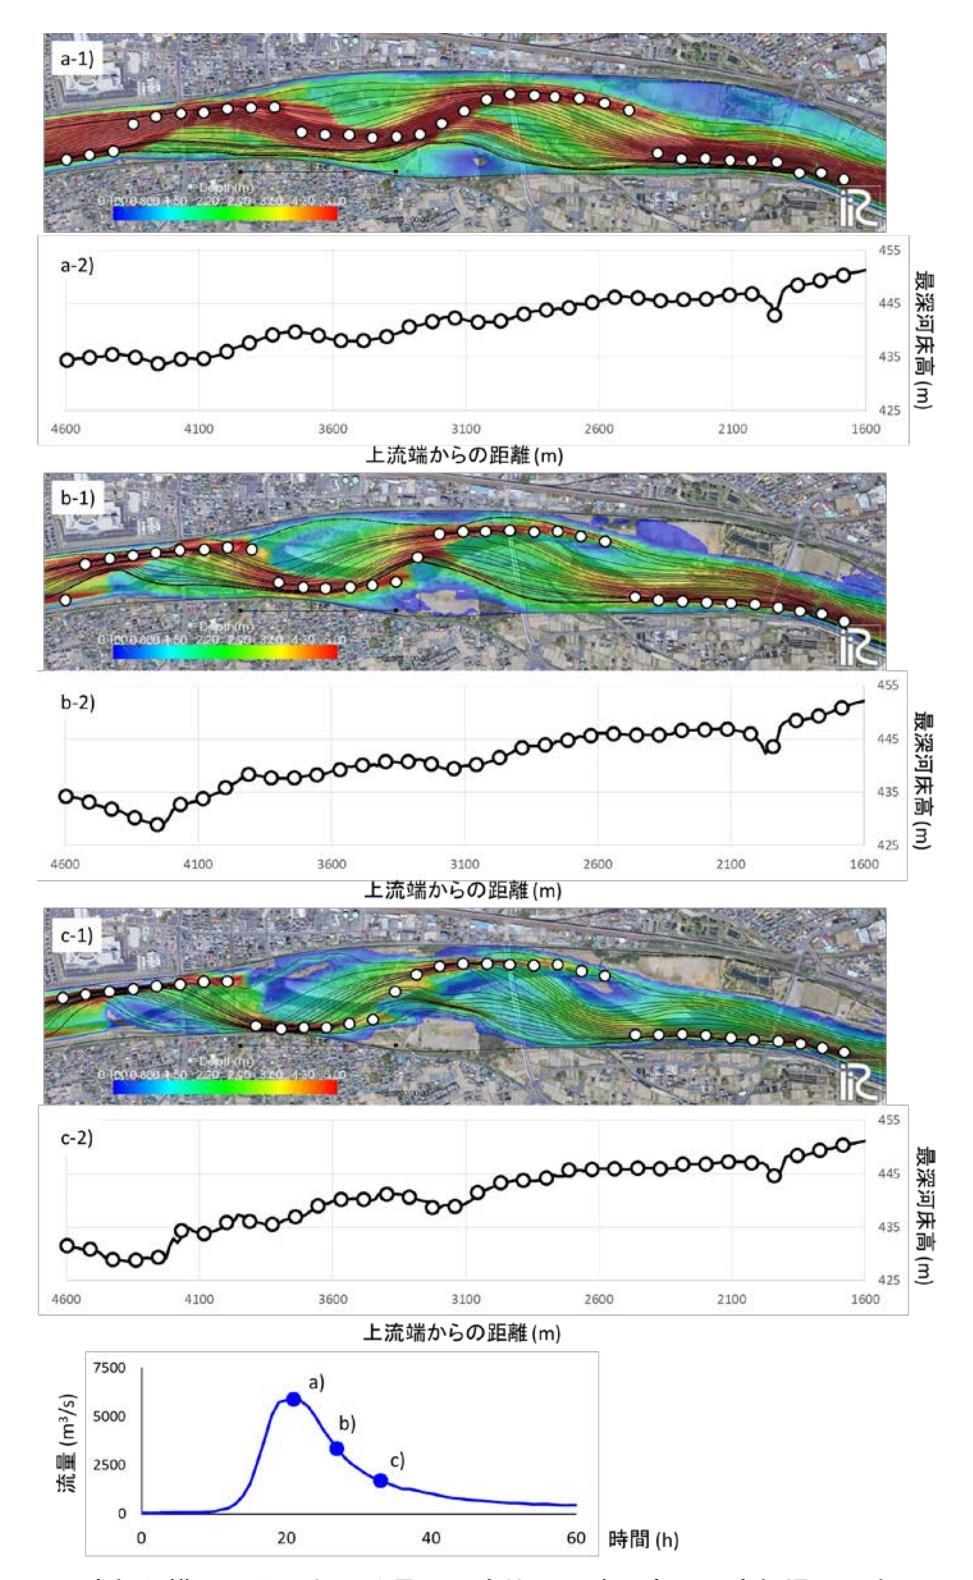
図 3.3.9 流れと横断面内における最深河床位置の時間変化. 流れ場は, 水深コンター と流線により可視化している. また, a-1), b-1), c-1)における〇は横断面内における 最深河床の位置を表しており, a-2), b-2), c-2)はその縦断図を示している.

次に計算結果について砂州と流れの時間変化から堤防欠損との関連を考察する. 図3.3.8 に示すように、従来交互に形成されていた砂州が、洪水流と土砂移動によってピーク流量時 点で下流側に移動をしていく様子がわかる.この砂州の移動と流路変動、並びに河岸侵食の 関係についてより詳細に検討するために、図3.3.9 に流れの変化と横断面における最深河 床位置の変化を示す.図3.3.9a に示すようにピーク流量時点においては、流れは流路幅全 体にわたって直線的に流れており、最深河床位置も洪水前に形成されている澪筋に沿って

いる.この時点では、堤防欠損地点から見ると主流路は河川の中央部に位置している.一方、 流量の低下に伴い流線は大きく蛇行しはじめ、最深河床位置が下流に移動しつつ、堤防に近 づいていく様子がわかる(図3.3.9b, c).この時、図3.3.10に示すような川幅全体にわた る大規模な砂州が発達しており、これが流れの蛇行と集中を誘発し、河岸を侵食したと考え られる.また、流量低下に伴い流れの直進性はさらに低下し、砂州により形成された深掘れ 部に流れが集中しやすくなり、侵食力の強い流れを長期間生じさせることで、結果として大 規模な側岸侵食を誘発する<sup>6.7)</sup>.この点について明確に示すために、図3.3.11に図3.3.7と 同じ時系列における流線と無次元掃流力を示す.図からわかるように、流量の減少とともに

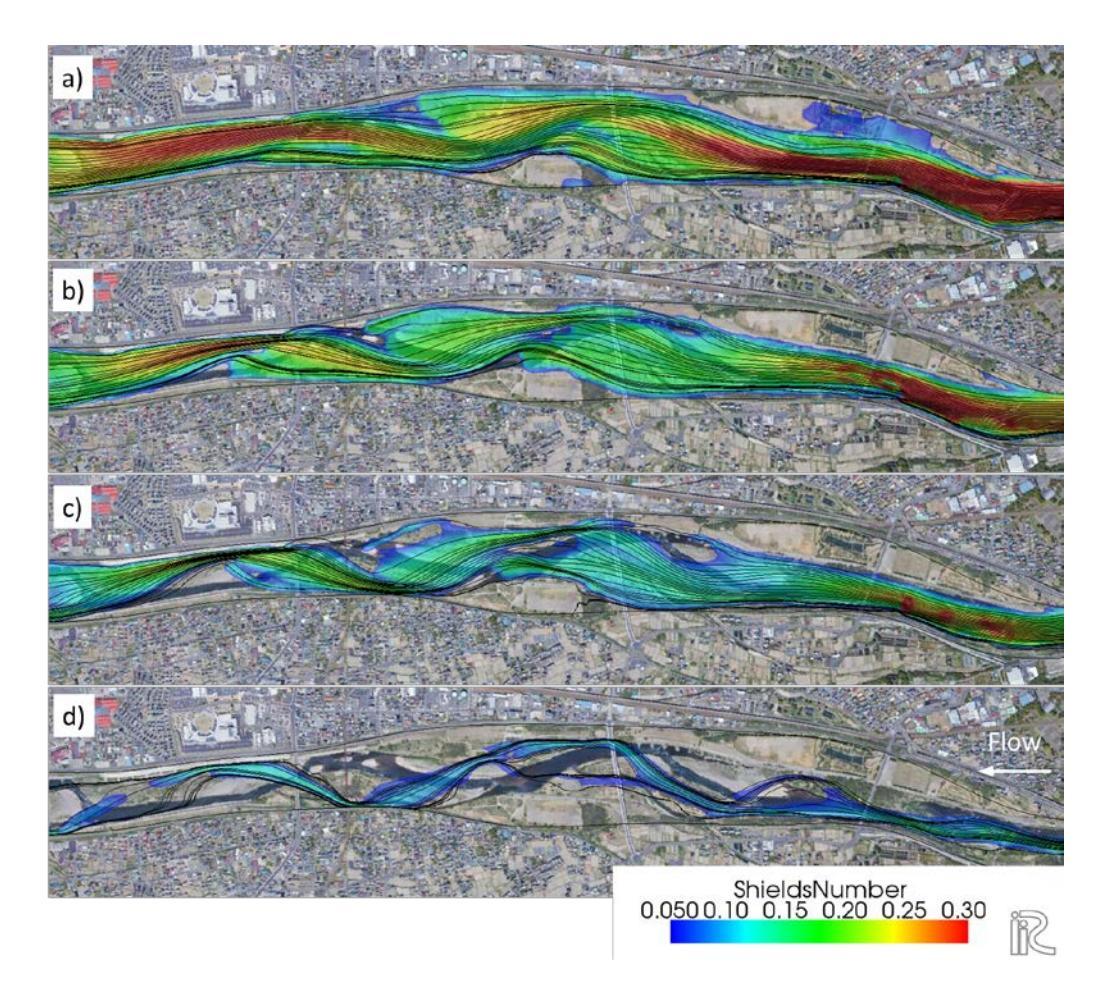
図 3.3.11 計算における流線と無次元せん断力の時間変化. 図に示す時刻は,図 3.3.7 と同様である.

流線の蛇行が顕著となり、流線が集中する箇所で無次元掃流力が大きくなっていくことが わかる.このような砂州による蛇行流の発達と無次元掃流力の増加は主流部において比較 的大きな掃流力が長時間継続することとなり、堤防欠損地点に固定化されていた左岸側の 砂州を侵食し、落橋が確認された図 3.3.7cの時刻においては、新たな水衝部へと変化して いることがわかる.

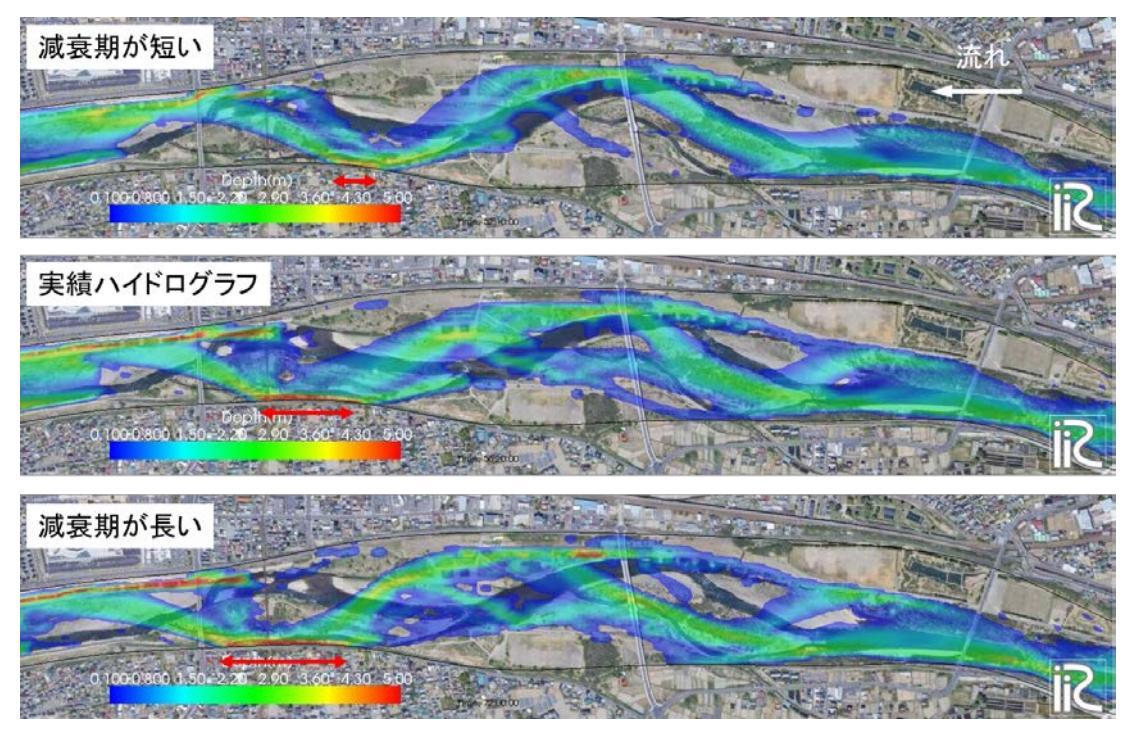
図 3.3.13 流量減衰時間を変化させた場合の流路変動の応答

上述のように、流量減衰時には流路変動が特に進行しやすいことは以前から指摘されて いる<sup>8)</sup>. この点について詳しく考察するために、図 3.3.12 に示すように本洪水のハイドロ グラフを基準として異なる流量減衰過程となる三つのハイドログラフに用いて計算を行っ た. すなわち、ハイドログラフとして 1)本洪水における実績ハイドログラフ、2)減衰時間が 短いケースとして 2013 年における千曲川洪水 (ピーク流量 3073m<sup>3</sup>/s)のハイドログラフを ピーク値が合うように引き延ばしたもの、および 3)減衰時間が長いケースとして、本出水 における流量減衰時間を 1.5 倍に引き延ばしたもの、を用いた. これらのハイドログラフを 通水後に得られた河床変動計算結果を図 3.3.13 に示す. 図より、減衰時間が長いほど落橋 が見られた地点の侵食幅が大きくなっており、減衰時間が大きな影響を持つことがわかる.

一方,減衰時間が短い場合は,侵食幅は実績ハイドログラブの場合と比較してかなり小さい ため,本出水における減衰過程の長さが,侵食被害を大きくした可能性がある.

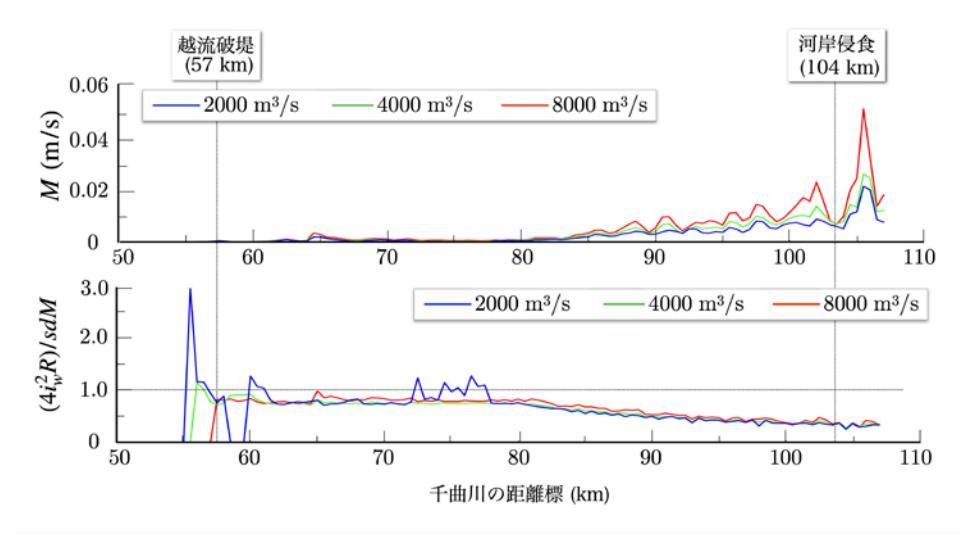
図 3.4.3 流量ごとの河床形状の移動速度 M(上段)と 水面勾配i<sub>w</sub>と径深Rの積と移動速度 Mとの関係(下段)

図3.4.3の上段に3つの流量における河床形状の移動速度 M を示した.まず,2000 m<sup>3</sup>/s, 4000 m<sup>3</sup>/s,8000 m<sup>3</sup>/sのそれぞれの流量における移動速度 M は,51.5 km から 80 km あたり までの区間では 0.002 m/s 程度と非常に緩慢であることが推定された.特に,51.5 km から 60 km 付近の区間における移動速度 M は極めて緩慢な値となることが示された.このこと は,越流破堤に至った 57 km の地点の前後では,大規模な河岸侵食が発生した 104 km 前後 の区間と比べ,出水後の砂州の変形はわずかだったことと一致する.一方で,80 km よりも 上流の区間での移動速度 M は 0.02 m/s 前後となり,それよりも下流区間よりも 1 オーダー 大きな値であることが示された.移動速度 M は上流に向かうほど増加する傾向となること が示され,流量の規模が大きくなるほど移動速度 M の値は無次元掃流力 $\tau_*$ と水面勾配 $i_w$ の 増加に応じて増大することが推定された.ただし,104 km 付近の移動速度 Mに着目すると, その前後の区間と比べて 50%以上も移動速度 M の値が小さく,流量の規模に依らず 0.01 m/s 程度に留まることが示された.このことは,20年ほどにわたりこの付近の左岸側の砂州の 変形や移動は僅少だったとの報告と一致する.104 km 付近における移動速度 M が小さくな った理由としては,この付近の水面幅は前後の区間より広く,このために径深 R は流量の 規模に依らず小さく,これらの結果として水面勾配 $i_w$ が前後の区間より小さくなるためと

移動速度 M のオーダーは、概ね河床勾配の規模となる<sup>12)</sup>ようである.このことを解析区 間の全体で把握するため、図 3.4.3 の下段に 3 つの流量における水面勾配i<sub>w</sub>と径深Rの積を 式(3.4.2)の河床形状の移動速度 M で除した(4i<sup>2</sup><sub>w</sub>R)/sdMを示した.分子側の係数に 4 を 含めたのは移動速度 M の理論式の係数である 4 を踏襲したためである.同図から分かるよ うに、いずれの流量における(4i<sup>2</sup><sub>w</sub>R)/sdMは、本解析の下流側に位置する狭窄区間がもたら す堰上げの影響が緩和したと考えられる 55 km よりも上流区間では、流量の規模に依らず 1 前後になることが分かった.少なくとも千曲川の直轄区間の河床形状の移動速度 M の概算 値は、(4i<sup>2</sup><sub>w</sub>R)/sdから得られるものと考えて良いようである.

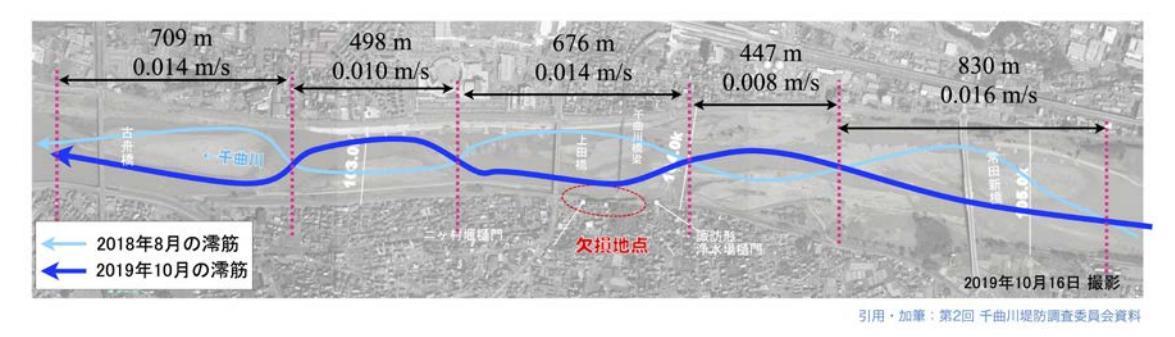
図3.4.4 台風19号の前後での澪筋位置、台風19号による澪筋の移動距離、移動速度

図 3.4.4には,航空写真から判読した,台風 19 号の前後での 102 km から 105 km におけ る澪筋位置,台風 19 号による澪筋の移動距離,移動速度を示した.同図内の澪筋の移動速 度は,下流から 0.014 m/s, 0.010 m/s, 0.014 m/s, 0.008 m/s, 0.010 m/s である.これらの移 動速度は,台風 19 号の流量ハイドログラフを参考にして活発な土砂輸送が 15 時間程度持 続したと仮定して求めた.これらの移動速度と式(3.4.3)で推定した河床形状の移動速度 の比較を図 3.4.5 に示した.同図のとおり,実測値と推定値の値は非常によく一致すること が分かった.式(3.4.3)を用いることで実河川の河床形状の移動速度を良好に推定できる ことが示唆される.

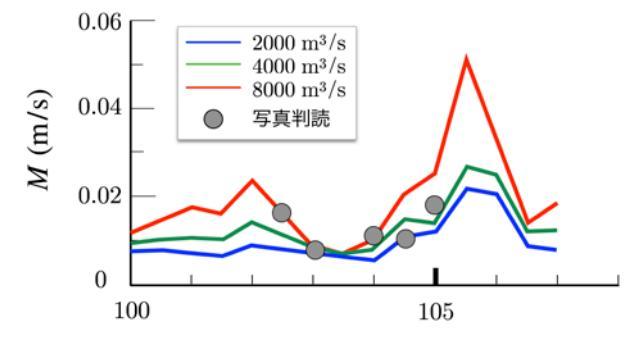
図 3.4.5 式 (3.4.3) で推定した河床形状の移動速度(図 3.4.3 上段の拡大図)

推測される. また, 104 km 付近の下流側と上流側における河床形状の移動速度は相対的に 大きく, 104 km 付近の大規模な河岸侵食の要因は, その下流側と上流側の両区間において 河床変動が前駆的に開始したことが要因の一つとして推測される.

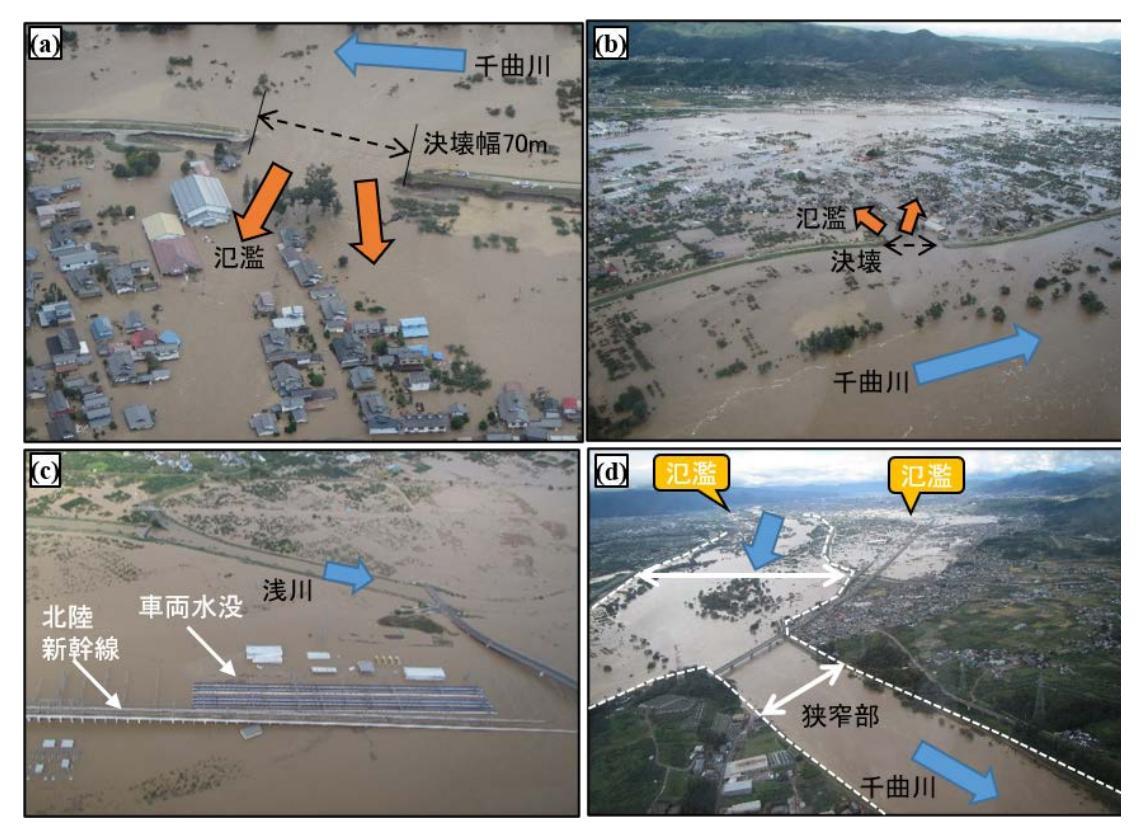
図 4.2.1.5 10/13 10 時頃の洪水氾濫状況(ヘリコプターから二瓶が撮影)

頃に上空のヘリコプターより撮影された氾濫状況を図4.2.1.5 に示す.ここでは,主に堤防 決壊地点とその周囲の氾濫状況を対象とする.千曲川左岸 57.5kpの決壊地点の真上から見 ると(同図(a)),堤防決壊地点から河川水が堤内地側に氾濫しており,堤防決壊幅は70mに 達した.また,堤防の裏のり面側が決壊地点上下流の広範囲にわたり侵食されており,越水 の発生が伺える.千曲川右岸上空から決壊地点周辺を見ると(同図(b)),左岸側ではあたり 一面浸水しており,浸水範囲は非常に広いことが分かる.堤防決壊時刻は13日3時から5 時半の間と推定されており,決壊から5~7時間でこれだけの広範囲に氾濫水が広がったこ とが分かる.この氾濫域内には,北陸新幹線の線路や車両基地が含まれており,新幹線車両 が水没している様子が確認された(同図(c)).決壊地点は狭窄部の上流側に位置しているが, 同図(d)より,狭窄部では河道の周囲が高いため堤内地の浸水範囲は限定的であるが,狭窄 部上流側では氾濫域が左右岸に広域に広がっている様子が分かる.

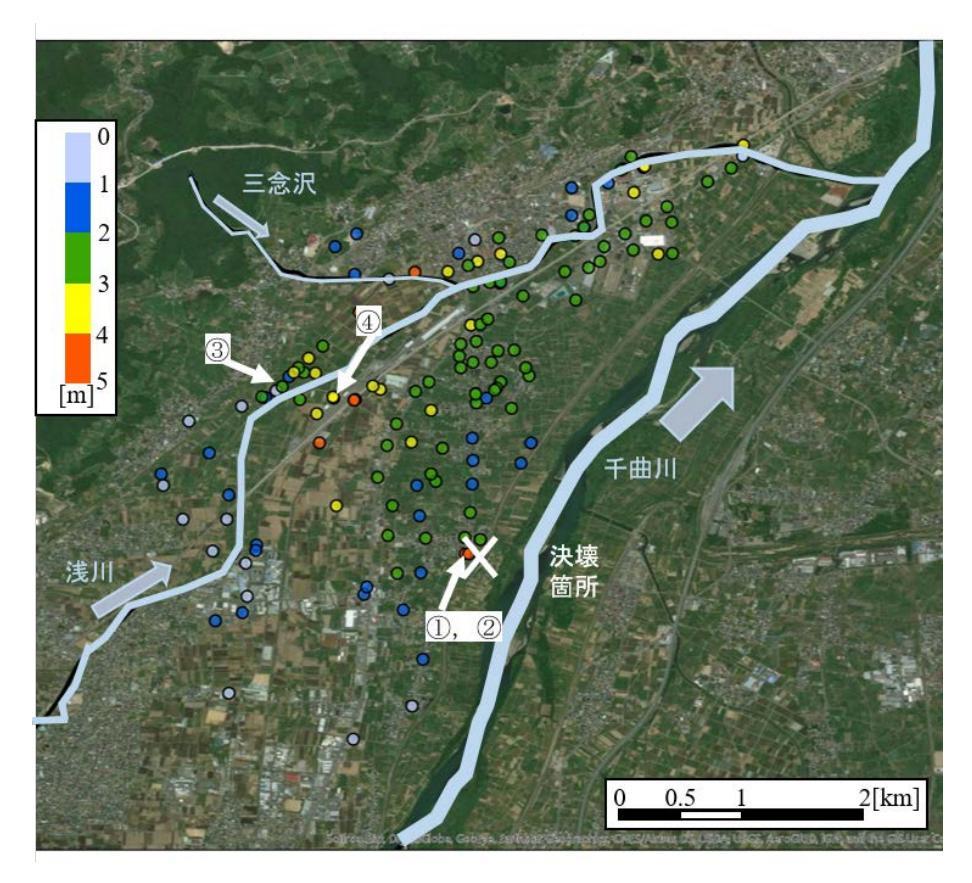
図 4.2.1.7 点浸水深マップ(破堤氾濫域)

破堤氾濫域内の浸水状況と洪水痕跡調査により得られた浸水深マップをそれぞれ図 4.2.1.6 と図4.2.1.7 に示す.写真①~④の撮影位置は図4.2.1.7 に表示している.また, 浸水深は一点一点計測した結果の「点」データである.これより,決壊地点の極近傍では浸 水深の最大値(=4.5m)が確認されたが(図4.2.1.6①),その周辺では浸水深は概ね1m~2m台となっている.決壊地点より離れた浅川周辺や長野新幹線車両センター周囲の浸水深が大きく,4mを超える地点も確認されていた.この浸水深が大きい領域は,標高の低い部分(図4.2.1.3)と対応している.決壊地点周辺ではいくつかの家屋が流失するなどの甚大な被害が発生したが(図4.2.1.6②),そのエリアは決壊地点周辺のみに限定されている. また,浸水被害は氾濫域内に広がる農地でも発生しており(図4.2.1.6③),リンゴ畑で大量の泥の堆積が見られた.また,北陸新幹線線路脇の長野新幹線車両センターでは,2mの嵩上げが行われていたが,1.5~2mの浸水深となった((図4.2.1.6④).

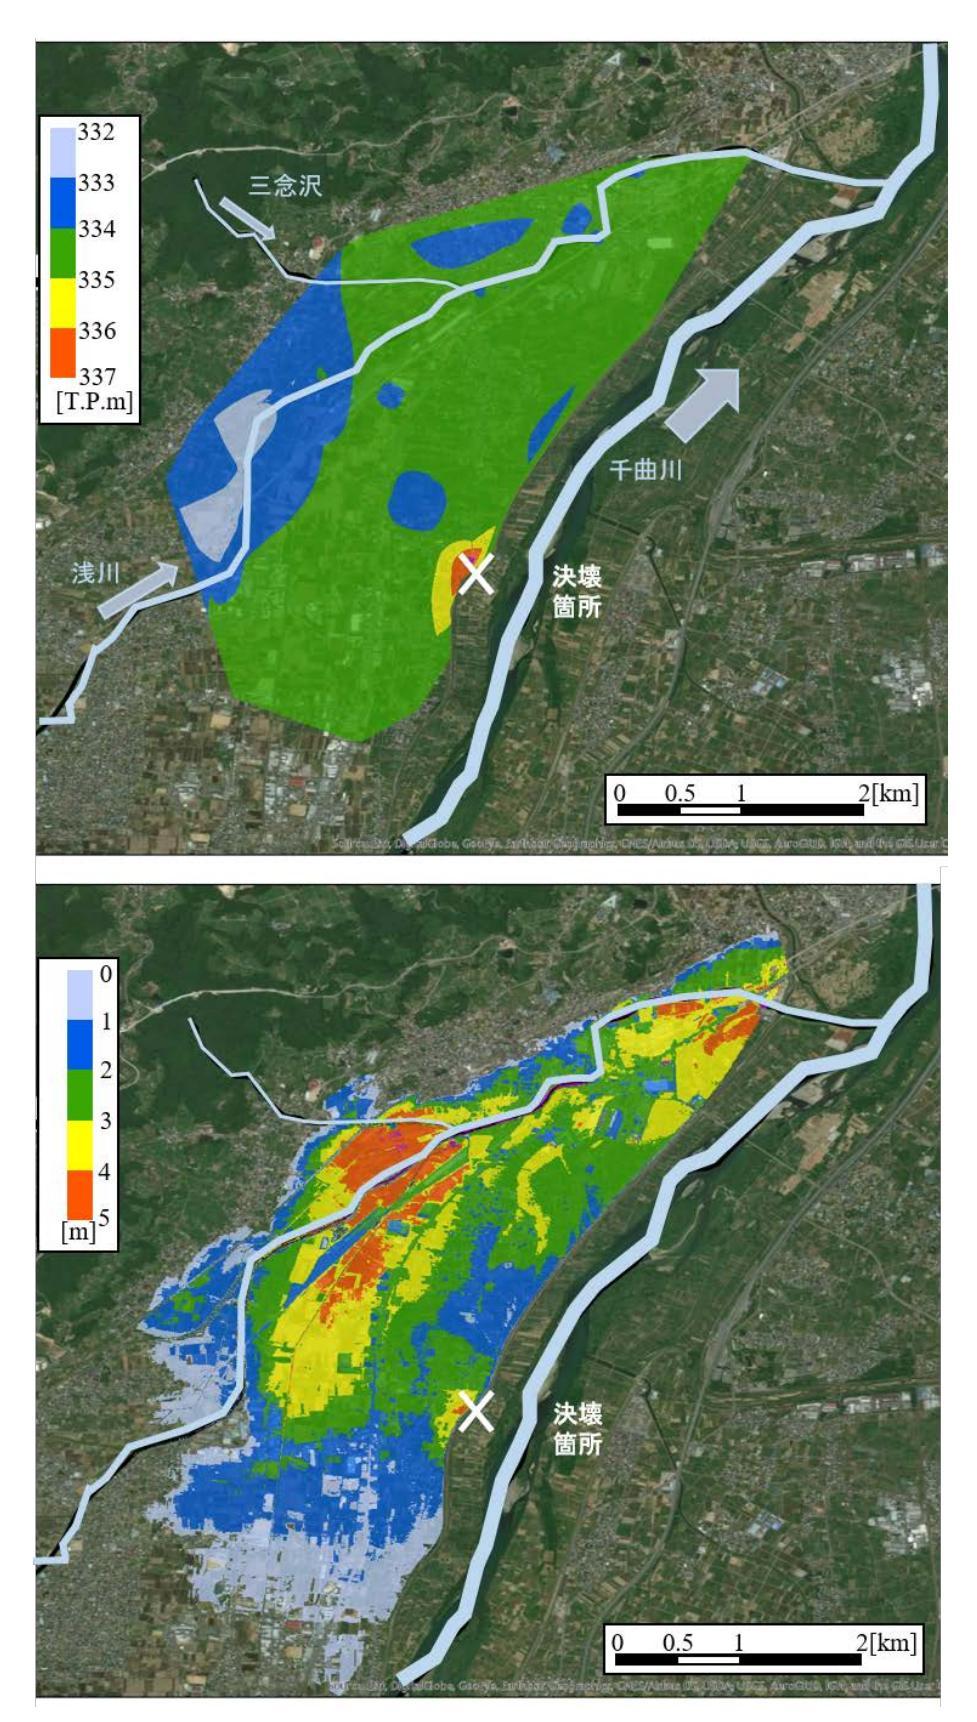
図 4.2.1.8 破堤氾濫域の浸水位(上)・浸水深(下)コンター

現地調査により得られた「点」浸水位を見ると、概ね T.P.334[m]台であった. そこで、浸 水深・浸水位の面コンターを得るために、Nihei et al.11)と同じ手順を用いる.まず、「点」浸 水位データを ArcGIS (ESRI 社) により内挿を行うことで浸水位の面コンターを作製する. ここでは、Natural Neighbor 内挿法を用いた. この手法は密なサンプルデータに対し有効で あり、各ポイントからポリゴンを作製しそのポリゴンの重複の割合から加重平均を算出し ている. また, Natural Neighbor 内挿法では外挿できないので, 計測範囲外の浸水位は近傍 の点から浸水位を推測して外挿した.次に,この浸水位の面コンターから DEM による地盤 高データ(解像度:5m)を引くことにより、浸水深の面コンター図を作製した.このように して得られた浸水位・浸水深の面コンターを図4.2.1.8に示す.このうち浸水位コンターを 見ると、決壊地点付近のみ局所的に浸水位は高いが、それ以外は概ね T.P.334[m]となってい る.また,浅川上流側では T.P.332-333[m]とやや低い.また,洪水氾濫は浅川左岸域にも及 んでおり、浅川下流側では T.P.334 台[m]であることが分かる.次に、浸水深コンターを見る と、浅川や新幹線線路周辺において 4m 以上の浸水深が広く分布している.浅川下流(千曲 川への合流点) 近傍でも浸水深 4m 以上となっている. これらは, 図.4.2.1.3 に示すよう に、相対的に低地部分である.また、全般的には 2-3m の浸水深となっており、一階部分全 体が水没する氾濫が広範囲に発生したことが分かる.

また,得られた浸水深コンターより得られた氾濫面積は8.4km<sup>2</sup>,氾濫水量は1796万m<sup>3</sup>であった.氾濫範囲は,概ね国土地理院による推定段彩図と似ていることは確認している.

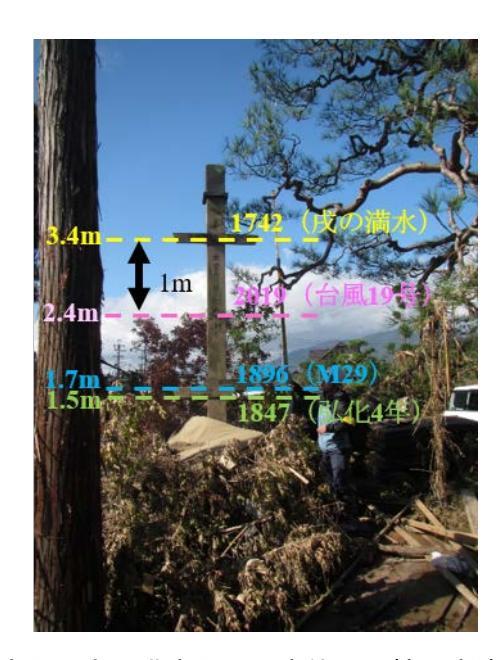
図 4.2.1.9 今次洪水と過去の洪水との浸水位の比較(決壊地点そばの妙笑寺)

次に、今次洪水災害と過去の水害の浸水状況を比べるために、決壊地点そば(妙笑寺)の 過去の水域が記録された水位標と今次洪水時の洪水痕跡を比較したものを図 4.2.1.9 に示 す.ここでは、過去最大といわれる「1742(寛保 2)年に発生した戌の満水」と1896(明治 29)年と1847(弘化 4)年の結果も図示している.これより、今次洪水災害では、この地点 の浸水位が 2.4m(基準面:地面)となり、戌の満水よりも1m下であるが、1896年や1847 年の洪水時の値は上回っていることが分かる.このように、今次洪水が如何に大きな洪水で あったかが伺える.

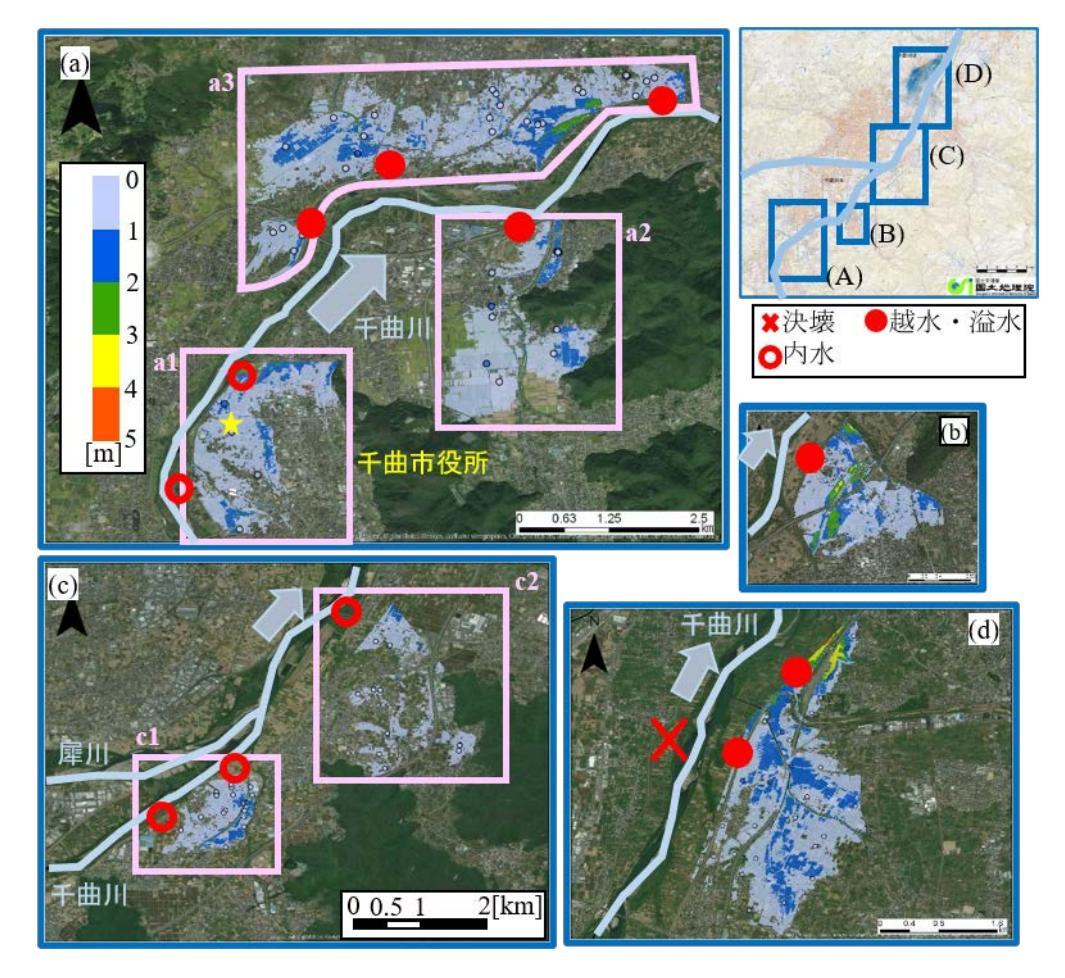
図4.2.1.10 破堤氾濫域以外における千曲川周辺の洪水氾濫状況

今回の台風 19 号による千曲川の洪水氾濫は,破堤氾濫域以外でも広い範囲で発生した. ここでは,国土地理院による推定浸水段彩図で示された浸水範囲を調査対象として,破堤氾 濫域と同様な洪水痕跡調査を実施した結果を図 4.2.1.10 に示す.ここでは 56kp 付近から 84kp までにおける氾濫域における浸水深コンターを図示している.また,図中には,氾濫 原因となる越水・溢水発生地点及び内水発生地点をそれぞれ分けて表示している.この際, 越水・溢水箇所は文献 9),内水発生箇所は文献 8),それぞれに基づいており,各々の発生 箇所は各文献記載の地図より読み取っているため,大よその位置であることに留意された い.なお,一つの地図で表示すると小さくなるため,右上の地図に示す (a) ~ (d)の4つ のエリアをそれぞれクローズアップし,スケールを統一して図示している.上流から見てい くと,同図(a)では,84kp右岸側 (a1),78kp右岸側 (a2),75-79kp左岸側 (a3) にて浸水が 確認され, a1, a2 では浸水深は概ね 1m 以下であった.また, a3 では 3 か所の越水に伴い 広範囲の浸水が発生し,浸水深も最大で 2m 台となった.氾濫要因としては, a2, a3 は越水 が確認されているが, a1 では霞堤からの氾濫が指摘されている.同図(b)の 71kp 右岸では, 越水による浸水が発生し,浸水面積は狭いながらも 2m を超える浸水深が記録された.同図 (c)の犀川合流点付近の 66kp 右岸側 (c1) や 63kp 右岸側 (c2) でも内水氾濫が確認され, 浸水深は 1m 以下であった.同図(d)の決壊地点対岸の 56-57kp 右岸側では 2 か所の越水に より浸水が発生し,1m 台の浸水深も広範囲に見られ,局所的に 3m を超えていた.このよ うに,破堤氾濫域以外でも,複数のエリアで浸水が発生し,広範囲にわたる洪水氾濫が生じ たことが分かる.

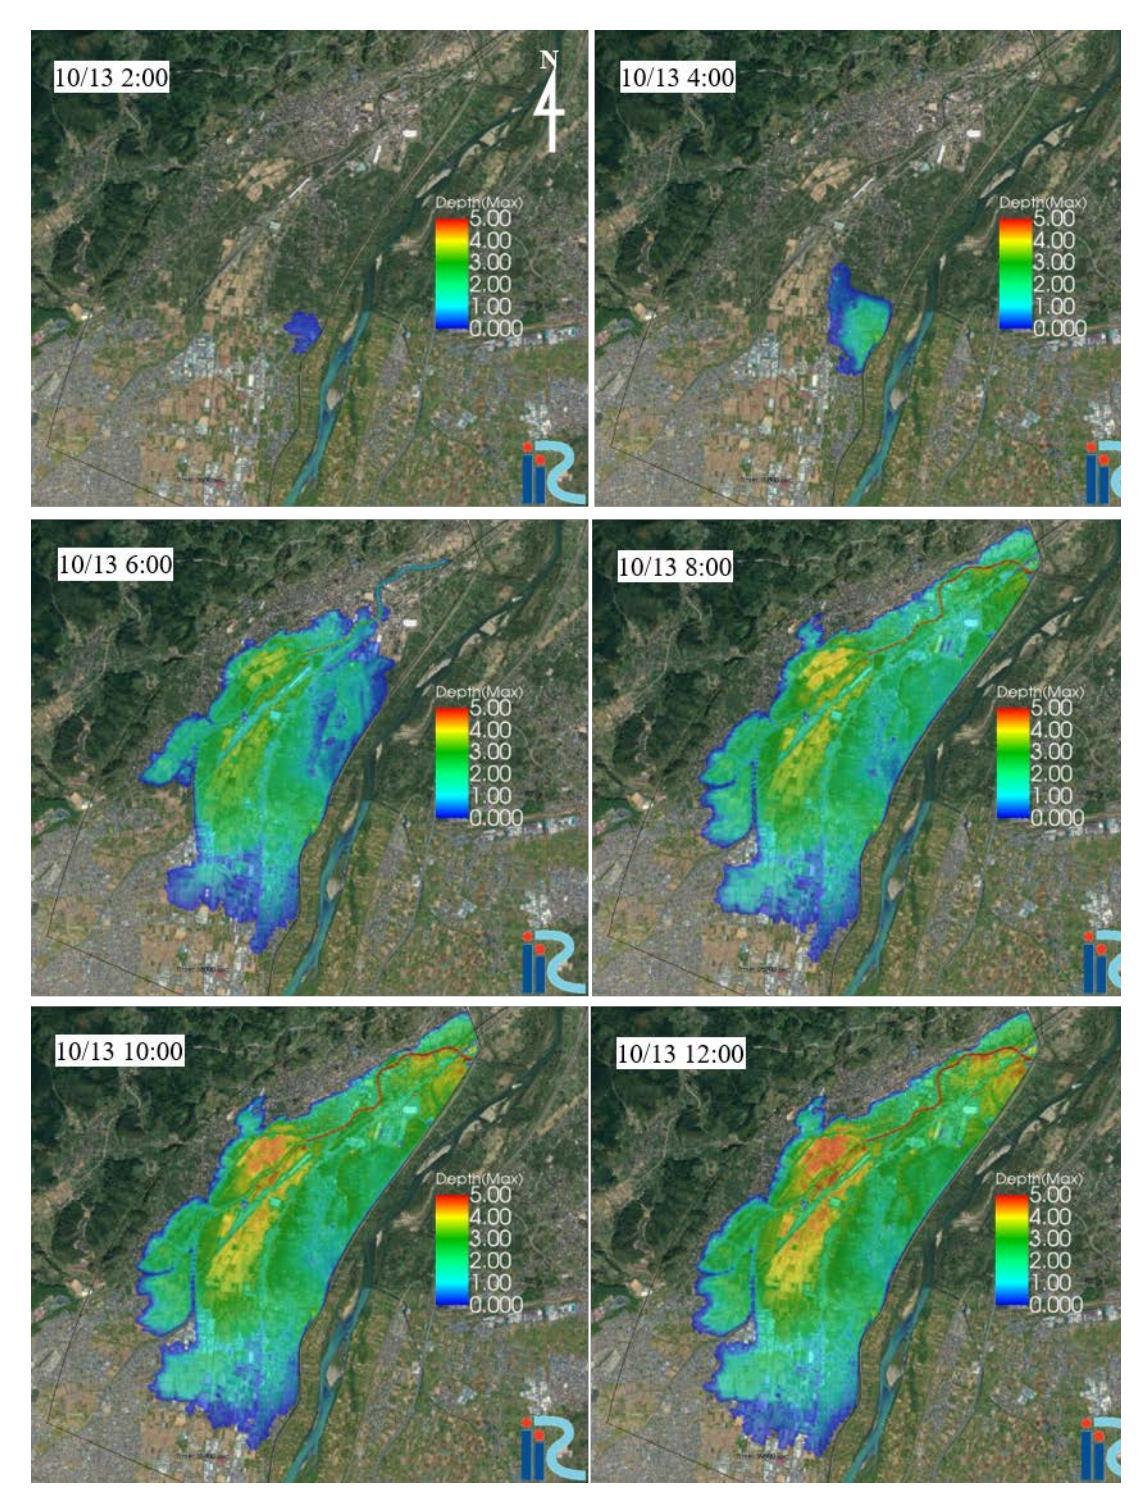
図 4.2.1.11 氾濫シミュレーションによる浸水深マップの時間的推移

本シミュレーションに基づく浸水深マップの時間変化を図 4.2.1.11 に示す.これより, 越水段階の計算開始1時間後(2時,4時)では,浸水深も小さく,越水地点周辺のみに浸 水が確認される.一方,堤防決壊後の6時では,浸水範囲が急激に広がり,浅川左岸側にま で氾濫水が到達している.また,浸水深は大幅に増加し,4m以上となっている場所も見ら れる.また,北陸新幹線線路の一部や長野新幹線車両センターも浸水しており,浸水開始は 5時前後であった.8時では,浸水範囲がより下流側(北東側)に広がり,最終的な浸水範 囲に概ね氾濫水が到達している.また,6時時点よりも浸水深は増加している. 10,12時 では,徐々に浸水深が増加している様子が分かる.このように破堤氾濫域は中央部に低地が ある一種のお椀型の地形をしているため,氾濫水の逃げ場がなく,この地域は短時間(概ね 2-3時間)で広がり,その後,浸水深が増加する,という貯留型氾濫の典型的なパターンと なっている.

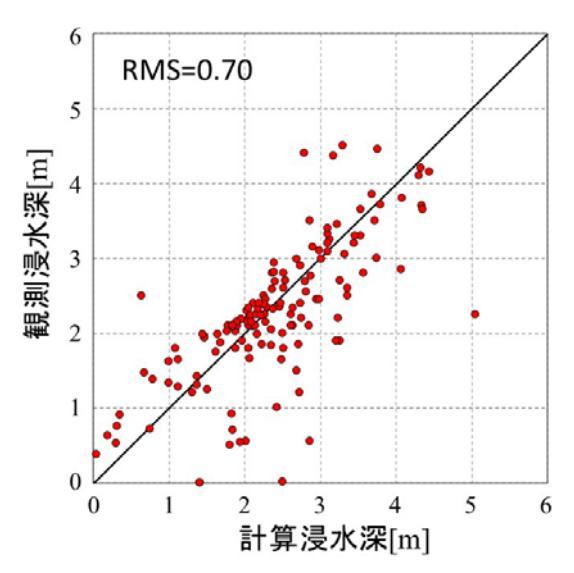
図 4.2.1.12 氾濫シミュレーションの精度検証(浸水位の実測値と解析値の比較)

本計算結果の妥当性を確認するために,浸水深の現地調査結果と本シミュレーションに よる解析結果の相関図を図4.2.1.12に示す.これより,両者は概ね正の相関関係を有して おり,両者の差のRMS値は0.70mとなった.これより,本解析の一定の妥当性が検証され た.

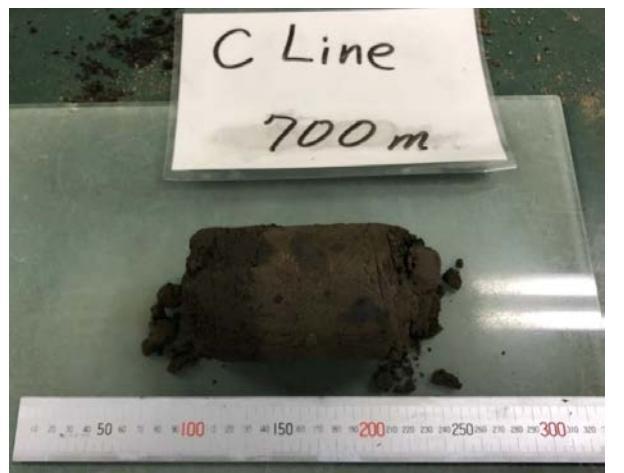
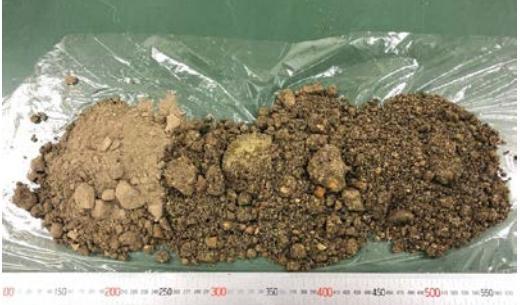
図 4.3.1.2 長野市長沼地区 堤内地において採取した堆積土壌の柱状試料例

北方向のC地点(緯度 経度緯度 36°41'31",経度 138°16'32")に向けた測線上で,農耕地 を対象に直径 75mm の柱状試料を地点に応じ採取し,実験室に持ち帰ったのち堆積土壌の 深度までを性状確認し今回の水害による堆積分のみを実験に供した.採取した柱状試料の 画像の例を図4.3.1.2に示す.画像において,スケールの10cmを表層とし配置しているが, 表層から 3.5cm 程度の地点で土壌の色および質感が変化し,堆積土と従来の耕作土との境 界がこの点にあることが確認される.また別地点での柱状試料であるが,乾燥後(図4.3.1.2, 右図)においても土性の違いが目視で確認できる状況であった.採取地点は各測線上で,100 から 400m までの 100m 間隔の4地点および,500m,700m と 1000m の3 地点(測線 B は 500 および 1000m,測線Cは 700m のみ)の,計18 地点である.距離は採取時の参考値で

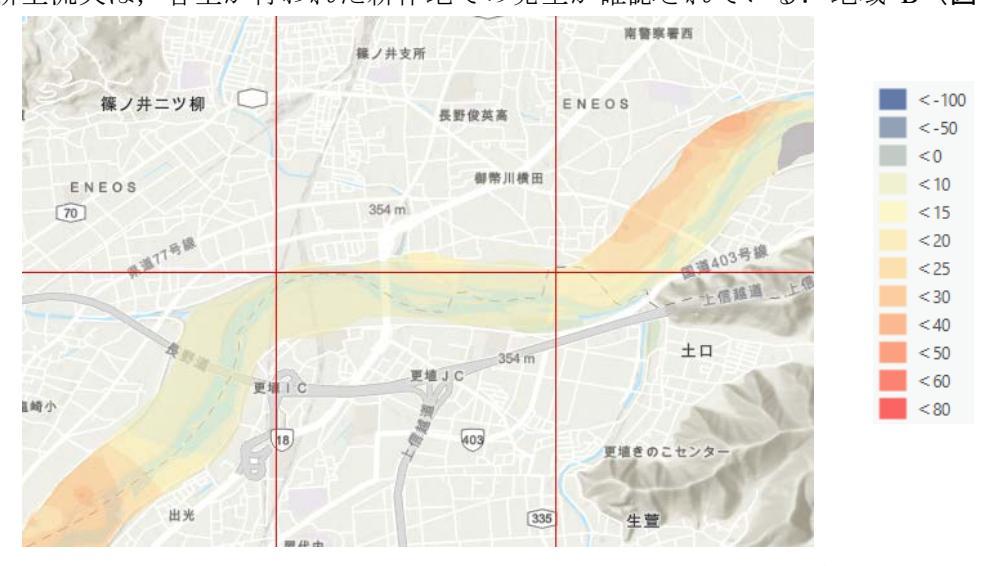
図 4.3.1.4 堤外 地域 A 屋代から更埴地域 土砂厚変化分布図

図 4.3.1.3 市県調査における土砂堆積・流亡状況の調査画像 左上:堤内地 水田における堆積 +24cm 左中:堤内地 畑における堆積 +28cm 左下:農耕地における農道の排土作業 右上:堤外地 畑地における耕土流失 -188cm 右中:堤外地 畑における耕土流失 -84cm 堤外地における土砂移動状況を図4.3.1.4, 図4.3.1.5, 図4.3.1.6に地域A(屋代から 更埴地域)地域B(犀川合流地点付近,地域C(長沼から中野地域,破堤点近傍)として区 分しそれぞれ示す.堆積にかかわるコンターの範囲(凡例表示)はすべての図に共通し,グ リッドの赤線は2kmである.全域で-188cm から+77cmまでの範囲で土砂の流出あるい は堆積が発生していた.上流域では河川低水路の蛇行が大きく,短い範囲で表土流出,ある いは堆積が繰り返し起きていることが確認された.地域A(図4.3.1.4)における土砂移動 は-100cmから+77cmの範囲で確認され,大規模な耕土流失および堆積が起きていた. -100cmの耕土流失は,客土が行われた耕作地での発生が確認されている.地域B(図

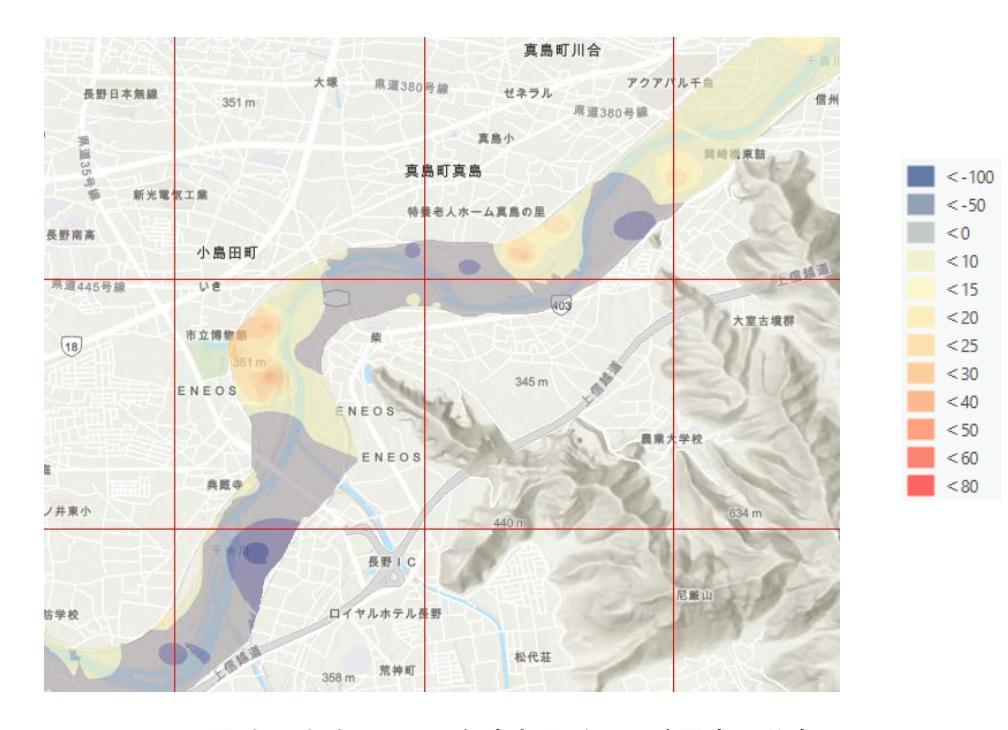
図 4.3.1.5 堤外 地域 B 犀川合流点付近 土砂厚変化分布図

4.3.1.5) では-188cm から+55cm の範囲で土砂の移動があり、とくに耕土流失が著しいエ リアが多く確認された.当該地域では特産品として長芋が栽培されており、2m ほどの厚さ に砂を耕作地に敷き詰めて行われる.この表土がほぼ流れによる浸食により流亡したもの と考えられる.他方、同地域においても果樹園などでは堆積が起きていた.

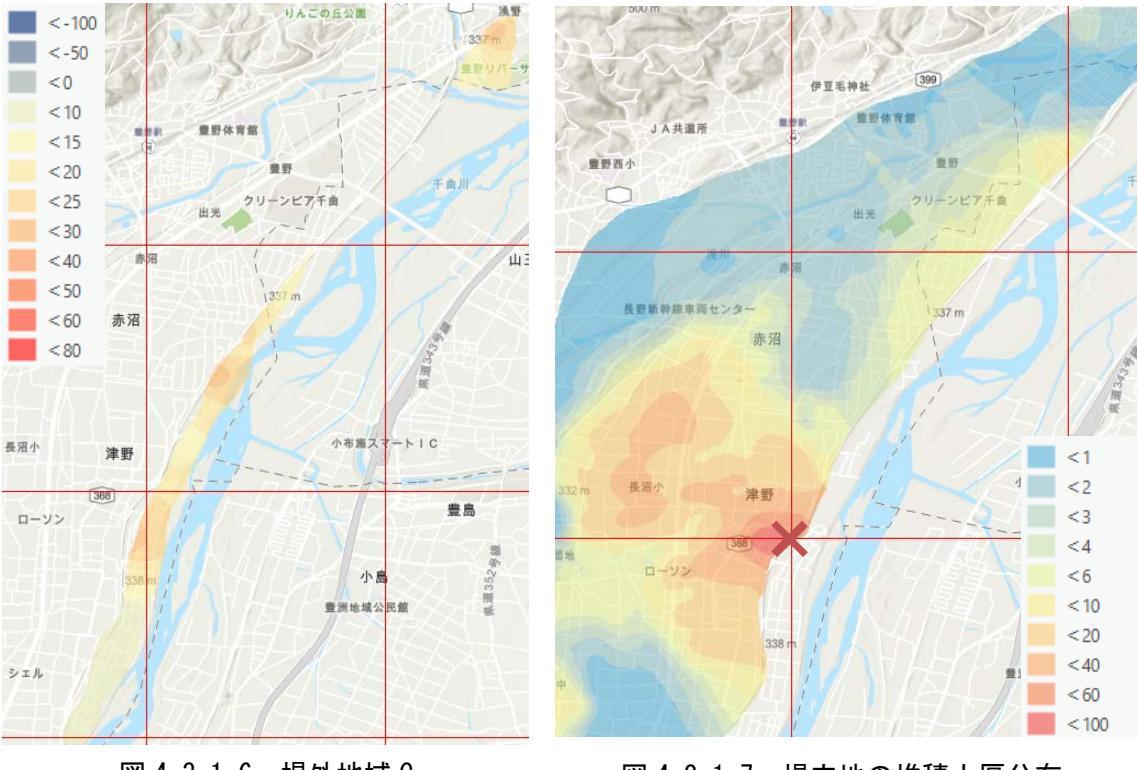
図 4.3.1.6 堤外地域 C 長沼から中野付近

穂保の破堤点近傍においては、堤外地でも耕土流失は確認されずすべての調査点で土砂 堆積が起きていた(図4.3.1.6).地域Cの右岸堤外地は、行政界により須坂市、小布施町 となっており、本報告で使用した調査データには値として含まれていない.しかしながら、 堤外地は果樹、栗などの特産品の耕作地として使用されており、その被害は須坂市で堆積厚 40cm 程度、総面積 121ha、小布施市で堆積厚 50cm 程度、総面積 143ha の土砂堆積があった ことが報告されている<sup>21)</sup>.また、図には含まれないが、立ヶ花狭窄部エリアには中野市の 無堤地に多くの耕作地があり、こちらでも堆積厚 50cm 程度、総面積 102ha の排土が必要な 箇所が報告されている<sup>21)</sup>.

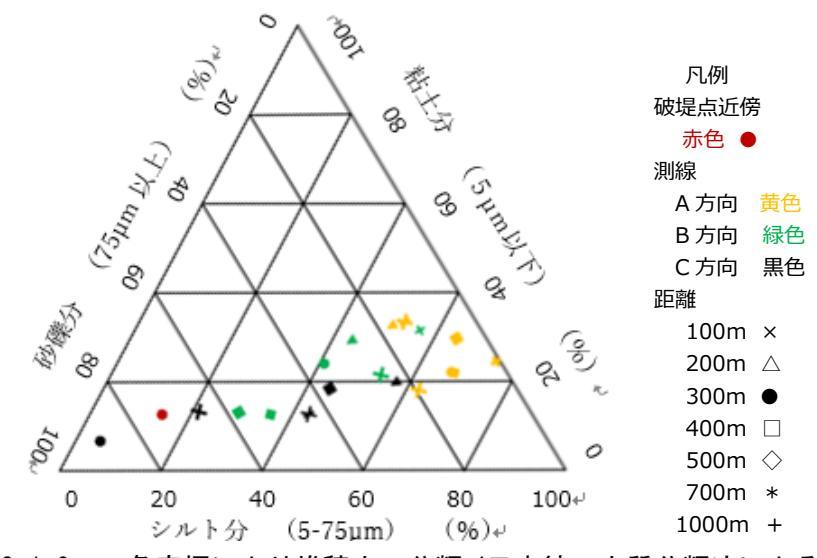
図 4.3.1.9 三角座標により堆積土の分類(日本統一土質分類法による)

もともとの農耕土壌、あるいは10月の災害という、時期的に耕作を終えた田畑に残る作物 残渣を含む形での再堆積が起こっている可能性もあるため、傾向が異なることも考えられ る. 土の粒度試験の結果として、ほぼすべての試料で細粒分(75μm以下)が 50%以上含ま れる細粒度であったため、現在の地盤工学会基準によれば塑性図による分類を行うところ である. 今回把握したいのは土壌としての分類ではなく, 堆積土砂の地点による組成の変化 であるため,三角座標による分類を行った.加えて現在の基準において礫分,砂分,細粒分 により分類を行うと、礫分がほぼ含まれないという試料の特性から図上での確認が困難で あるため、古い基準となるが日本統一土質分類による G(礫分)、S(砂分)、F(細粒分 粘 土・シルト)の三角座標による比較とした.結果を図4.3.1.9に示す.破堤点近傍およびB, C 方向の数地点(B400, C100, C300)などが一部砂質あるいは砂礫質となったが、大半の 試料が細粒土 (F) に区分され, 通常の農耕地の土性とは異なると考えられる性状を示した. また色分けに示す通り,破堤点近傍からの方向により性状に若干の変化が見られ、とくにA 方向の堆積土はほとんどがシルトおよび粘土で構成されていることが分かった.C方向は図 4.3.1.8 に示した通り堤防沿いのエリアとなるが、観測された性状が距離によらずばらつき がみられた.また C300 の点では目視の観測によっても,有機分が確認されており当該地に おいて多く見られた土塀の剥離などの建材が、農用地にも土砂とともに堆積している可能 性が示唆された.

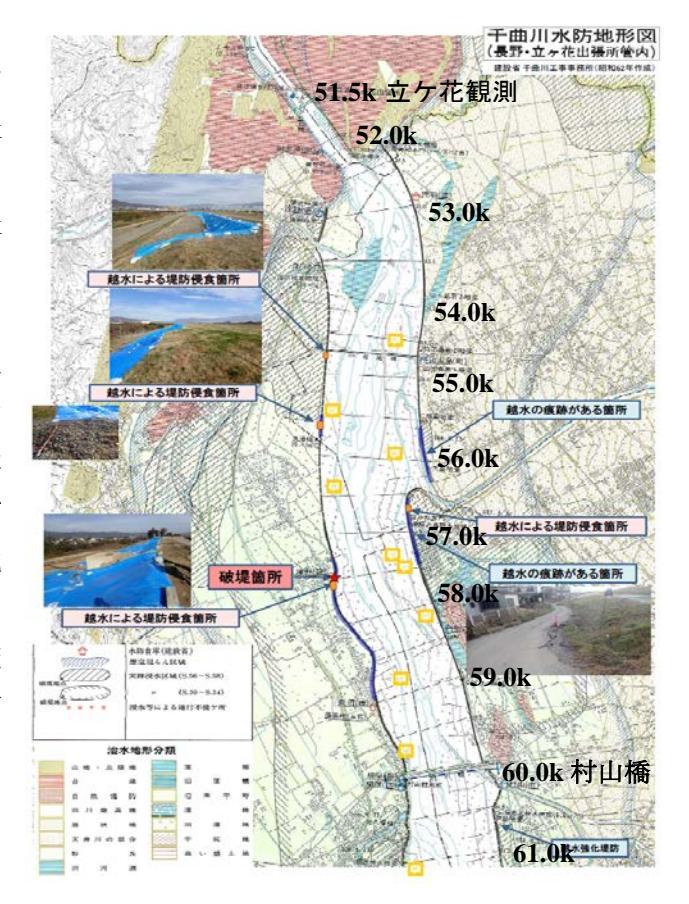
図 4.3.2.1 河川敷土砂堆積・樹木及び越水箇所調査 黒色口印:土砂堆積調査箇所,千曲川水防地形図に加筆 数 20 ケ所),最小値は右岸 57.0k 付近の北相之島のリンゴ果樹園で 11cm(計測箇所数 4 ケ所) となっている.いずれも地質は上層がシルト,下層が粘土で構成されている.全調査地点の 10 か所の平均値 23.18cm,左岸側の平均値 31.53cm,右岸側の平均値は 13.16cm である.

これらの計測・目視から推定すると堆積深の上層がシルト,下層が粘土または下層細砂 となっている.上流および左岸ほど上層シルト・下層細砂が多くなっている.これは洪水 により砂など比重の大きなものが最初に掃流力で運ばれて沈殿し,その後,水位が上昇し 滞留が始まる.更に,流速が減衰する箇所から徐々に浮遊しているシルトが沈降している 現象となっていると考えられる.また,河川敷の左岸は右岸の2倍以上堆積しやすいこと も分かった.小布施橋上流55.5k付近から57.0k付近の左岸ではシルトの堆積が顕著であ った.右岸56.0k付近の栗樹木では支流松川の流入の影響でシルト・細砂で堆積深は 13.5cmと比較的少ない.左岸59k付近の河川敷のリンゴ果樹園の4mポール先端まで葉面 に洪水トレーサーとしてシルトが付着している(写真4.3.2.1).

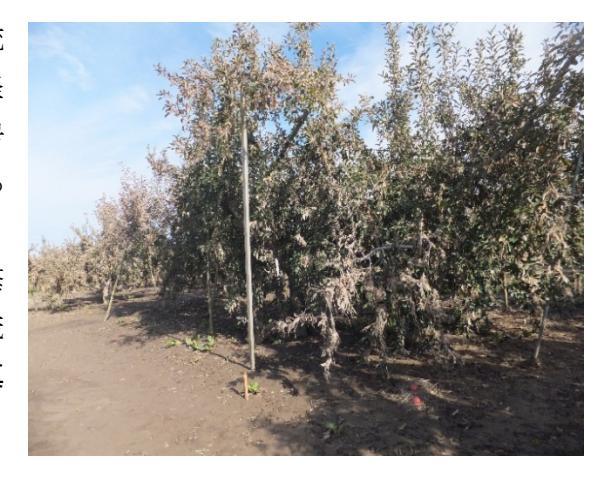
栗樹木を除いて左岸 59.0k・左岸 55.5k・ 右岸 57.0k のリンゴはすべて水没してい る.

写真 4.3.2.1 左岸 59k 付近の河川敷のリン ゴ果樹. ポール先端の葉面にシルト

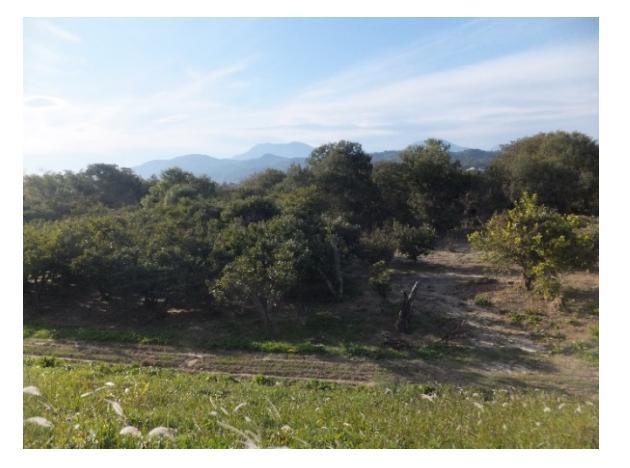
写真 4.3.2.2 右岸 57k 付近の河川敷に繁茂 する樹林帯,その向こうが低水路
