# 土木学会水工学委員会

令和元年台風 19 号豪雨災害調査団報告書 (中部・北陸地区)

機関名: 土木学会令和元年台風 19 号豪雨災害調查団

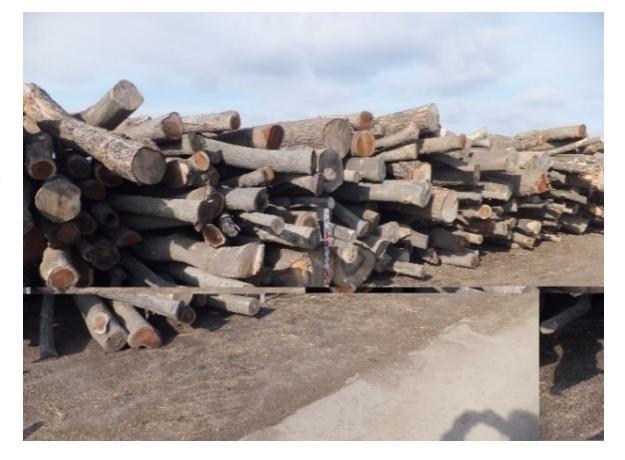
写真 4.3.2.3 伐採し堤防に積み上げられた河川 敷樹木 (左岸 55k 付近 2020.1.17)

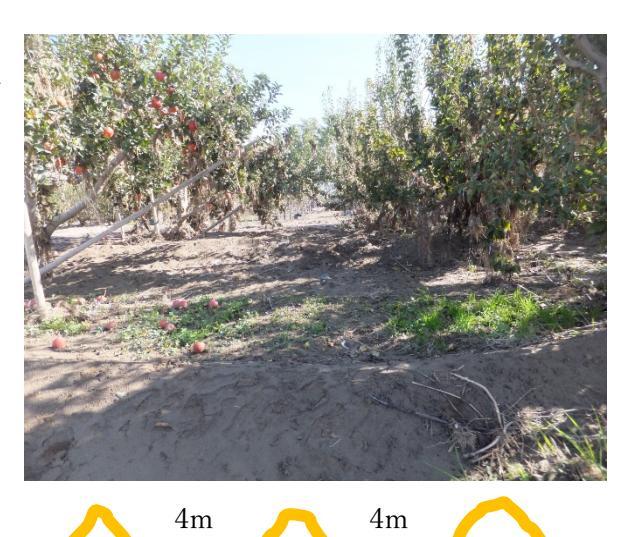
写真 4.3.2.4~5 は左岸 59.0k のリンゴ 果樹園の土砂堆積状態を示している.写真 4.3.2.4 は右側の上流から左側下流に土砂 堆積が畝の山波を形成していることが分 かる.リンゴ樹木の間を縦断方向に堆積し ている.正面奥が低水路河道となってい る.堆積した形状は山型となり峯の高さは 45cm,峯と峯の間は4m間隔で,谷では堆 積深さ10cmと小さい.堆積したのは細砂 がほとんどあり,シルトは僅かに地表面と リンゴの葉面,果実表面に分布している. ここで見られた水理現象は砂漣,砂堆が発 生していたことを示している.

写真 4.3.2.4 リンゴ果樹園の堆積状況 Sand ripple(砂漣,砂堆)4m間隔で堆積し, 深さ 10~45cm

洪水時,高水敷を流れる流体の挙動を推測することができる.砂漣は砂粒子が静止状態 から流速が増加する過程で河床の乱れによって最初に現れる現象である.周辺のリンゴ樹 木は流体力による倒伏や変形は認められず,かつ周辺畑地は洗堀や深掘れが発生していな い.また,リンゴ果樹園内の流れは反砂堆ができる射流(Fr>1)とは考えにくい.したがっ て,流向は低水路から河道の横断方向に流れ込み,初めは流速が小さく,細砂が沈降し, さらに増水後,滞留した浮遊性のシルトが時間をかけて沈着したことが推察できる.

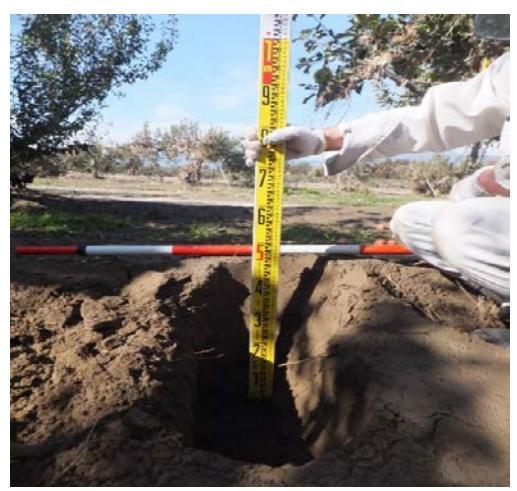
写真 4.3.2.5 リンゴ果樹園の土砂 堆積深計測

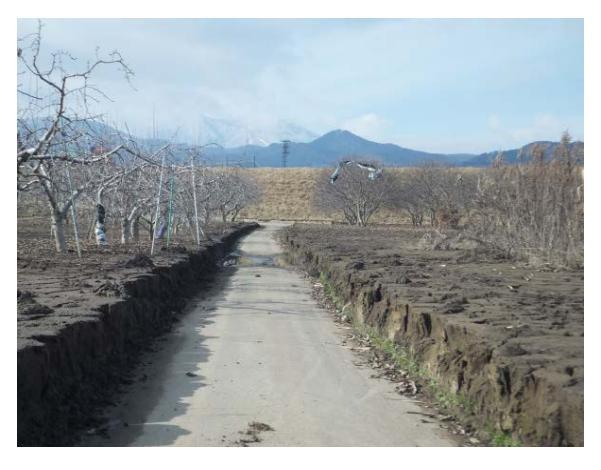
写真 4.3.2.6 リンゴ果樹園の土砂堆積の 状況左岸 55.5k 付近

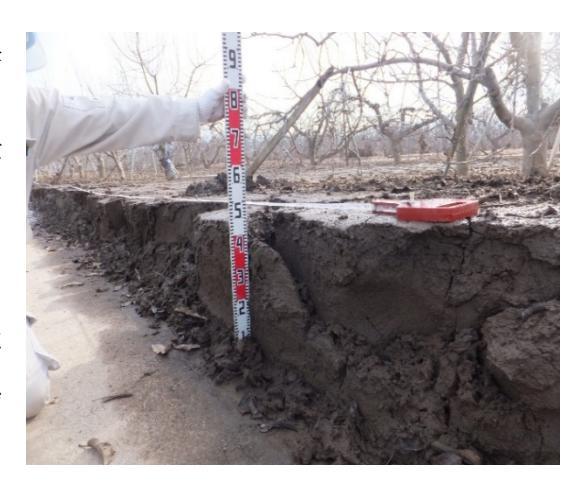
写真 4.3.2.7 リンゴ果樹園の土砂堆積深 の計測 一区画の二辺を 5m 間隔で計測,左 岸 55.5k 付近

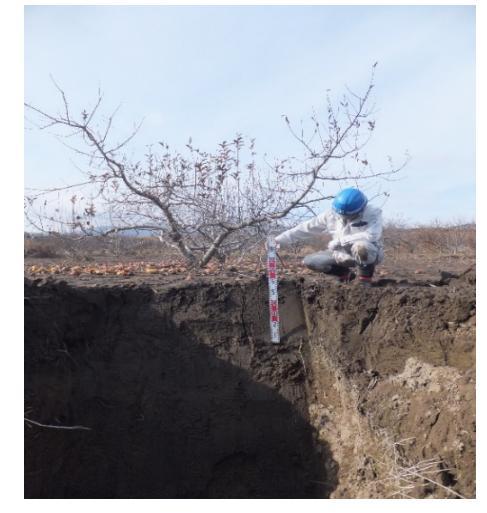
耕作がされていない裸地も 2 箇所の調査を行った.また,深さ約 2m以上の試掘箇所では今回の 19 号による洪水土砂の痕跡を確認することができた.ここの堆積深は約 60cm の深さである.また,過去の堆積土砂は掘削除去されていないことも分かった.リンゴの樹木は幹の枝分かれの腰や肩まで土砂に埋没している(写真 4.3.2.8).

写真 4.3.2.8 リンゴ果樹園の土砂 堆積深さの最大値は 60cm の箇所

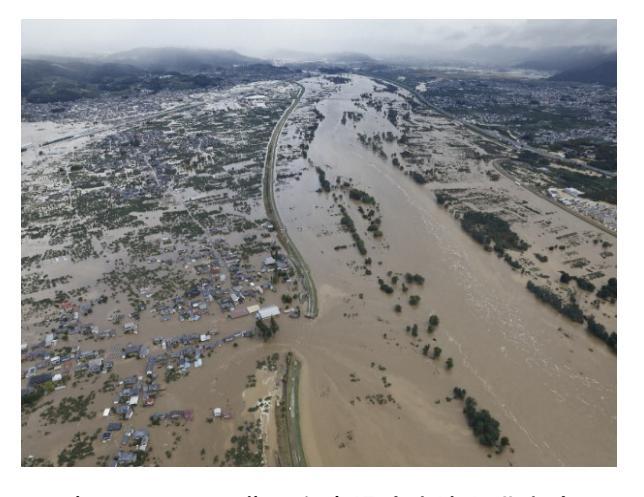
写真 4.3.2.9 は 57.5k 付近の決壊箇 所を下流方向に見た鳥瞰である.こ の地点は河幅 950m,低水路幅 230m である.高水敷は横断図から左岸側 約 300m,右岸側約 420m である(図 4.3.2.2).河川勾配は 1/1,100 であ る.写真 4.3.2.9 では堤防決壊後か ら洪水が低減している状況下にある. 左岸高水敷の流れは決壊箇所に向かう 流れが上流,下流からも形成されている.

写真 4.3.2.9 千曲川左岸堤防決壊と洪水流 (写真提供:共同通信社)

一方,右岸側の流れは高水敷に滞留し,停滞した状況がみられる.これは高水敷に繁茂する樹林や果樹園の樹木によって高水敷の流れは滞留されていることが推察される.また,低水路の流れは両側の高水敷と異なり,流心の水面に白濁した気泡を含む流れとなり高水敷より早い流れであることが水面に浮かぶ気泡列の筋からも推察することができる.

この流れの違いを仕切っているのは両河岸の河畔林によるものと考えられる.これらは 洪水時,高水敷と低水路の流れの交換を低減させていると考えられている.河畔林の帯は 欧州ドイツ圏域では高水敷の樹木群と低水路とのインターフェースプレーンで rough wall と呼ばれている<sup>27)</sup>.これは複断面構造が本来,流速差によって発生する渦流を出現させな い役割を果たしているからである.千曲川河畔の樹林管理にかかわる課題である.また, 今回の洪水では高水敷は決壊するまでの水位上昇期は下流から上流に向かって水位が上昇 し,流れが貯留地化し,停滞から次第に背水面が上昇していたものと推察することができ る.

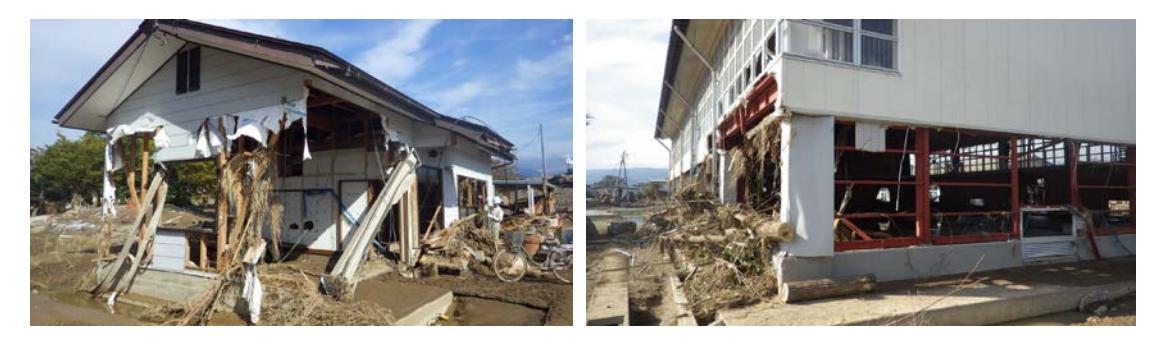
調査の過程で,被害の大きかった公共施設の写真を一例として図4.5.2に示す.また,流 失,損壊大と判断された家屋の状況の一例を図4.5.3に示す.このような被害写真からも当 時の氾濫流の強さが見受けられる.

図4.5.2 公共施設の被害状況の一例(左:体育館,右:公民館)<sup>50)</sup>

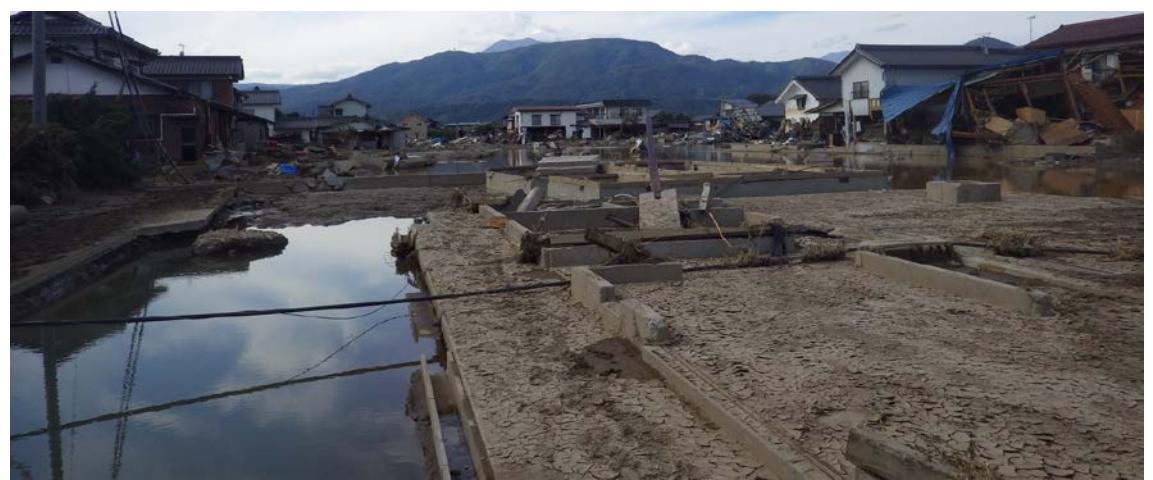
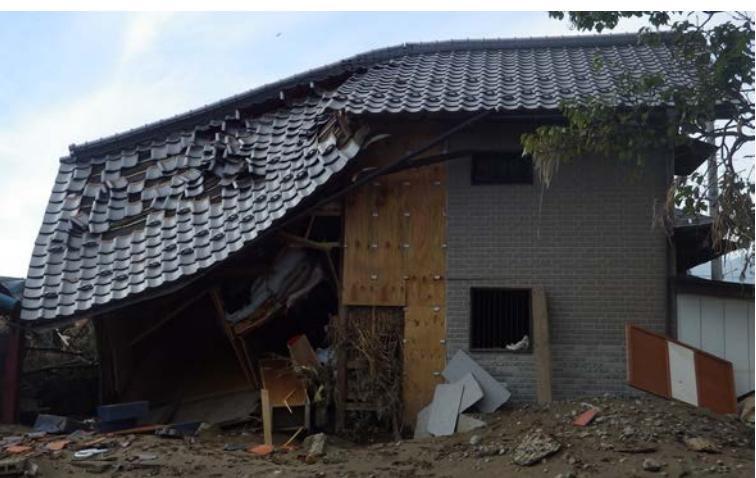
図 4.5.3 流失(基礎あり),損壊大の家屋の一例

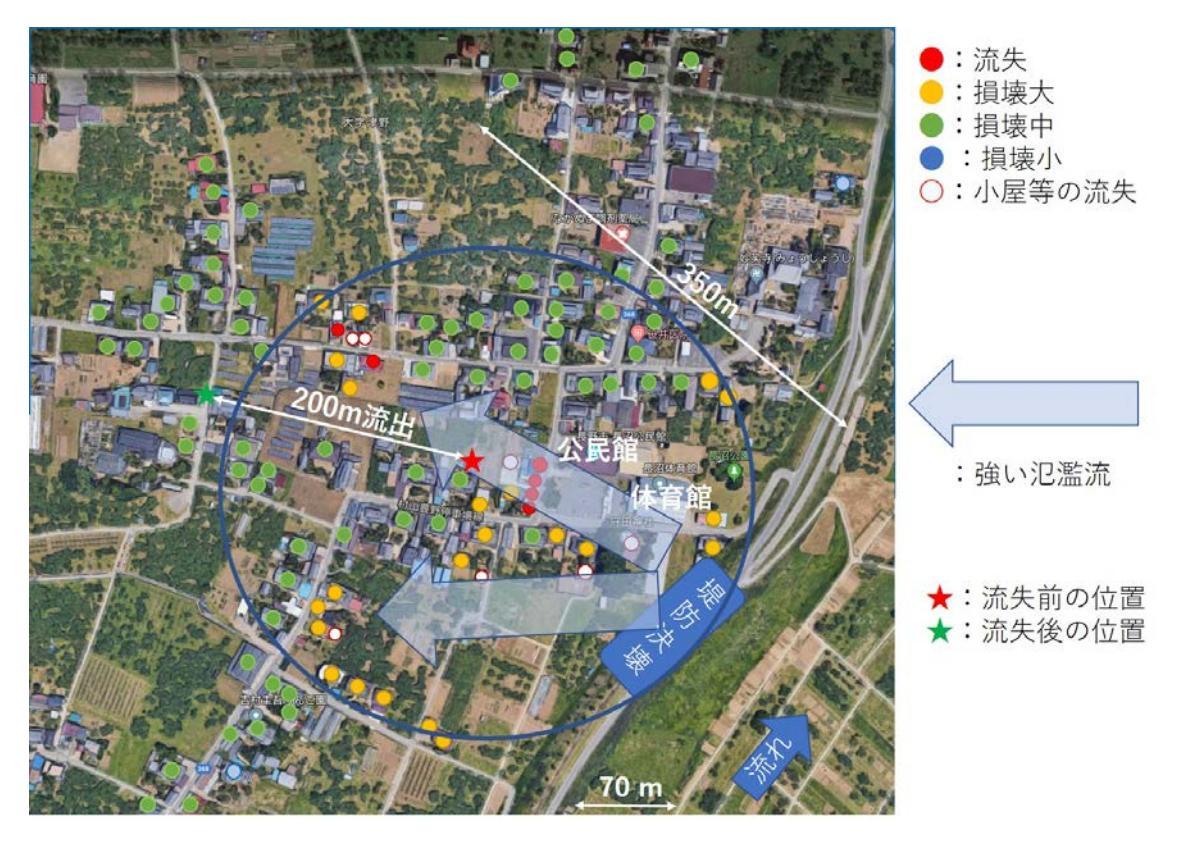
長沼地区の 80 棟を対象とした調査より明らかとなった家屋の被害状況の分布を図 4.5.4 に示す.図4.5.4 に示されるよう,堤防決壊地点から 350 m 程度離れた地点でも損壊大の 被害がある点は特筆すべきである.従来から河川堤防から 300 m までの範囲に避難勧告を 出す市町村が存在したが,河川の規模に応じて見直しが必要となる.図に示すよう,氾濫流 により 200 m 程度流出した家屋も存在するなど,今回の千曲川の破堤氾濫流の強さが感じ 取れる.なお,国土交通省は想定最大規模の出水を対象として家屋倒壊等氾濫想定区域(氾 濫流)を公表しているが,図4.5.4 に示される範囲は家屋倒壊等氾濫想定区域に指定されて おり,事前にこのような想定区域を確認することの重要性が再認識される.

重要な点として,図4.5.4 に示されるよう顕著な家屋被害は2方向に沿って生じている ことがわかる.これは氾濫流が地形や家屋・植物群などの影響で,2方向に顕著な流れを示 したためである.この流れはマスコミの多くの空撮動画や本報告書の他の章・節の記述・写 真などでも確認されている.

図 4.5.4 長沼地区における家屋被害の空間分布<sup>50)</sup>

図4.5.4に示される被害分類の図中で「損壊中」で示される家屋は,現地調査時は「損壊小」と分類されていた.しかしながら,実際の感覚と相違が生じるため著者らの文献<sup>50</sup>に示すよう損壊中と定義・名称を変更して記載している.ちなみに長野市の罹災証明用の家屋被害調査では,一括判定が導入され対象地区の全てが全壊と判定されている.多くの家屋で

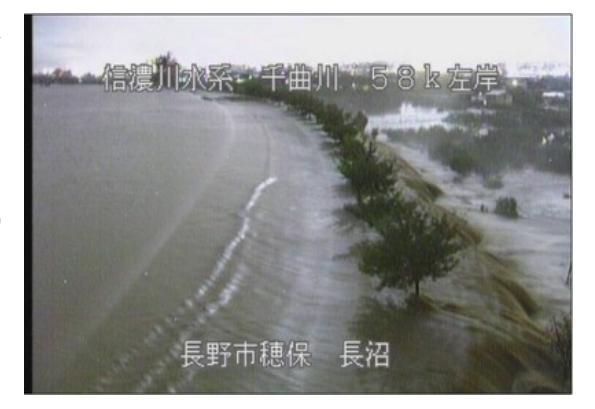
写真 5.2.1 堤防の越水状況、監視カメラ 58.0k から上流左岸の越流状況(千曲川河川事務所)

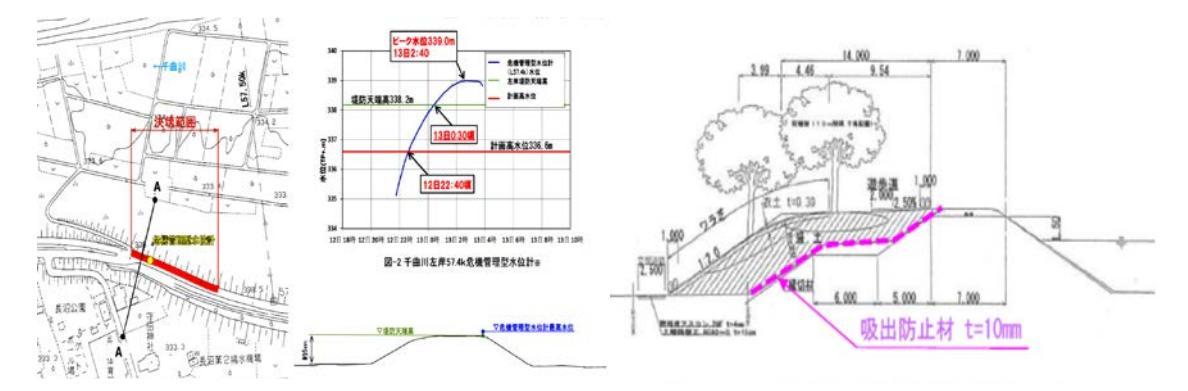
図 5.2.3 長野桜づつみ工事標準断面図(国土交通省北陸地方整備局)

する.堤防決壊箇所の河川構造は一般的な盛り土堤防と異なり,桜づつみ事業 <sup>5</sup>と呼ば れ,河川管理施設等構造令<sup>67</sup>,第24条の二項,第二種側帯を有する構造になっている<sup>8</sup> (図5.2.3).

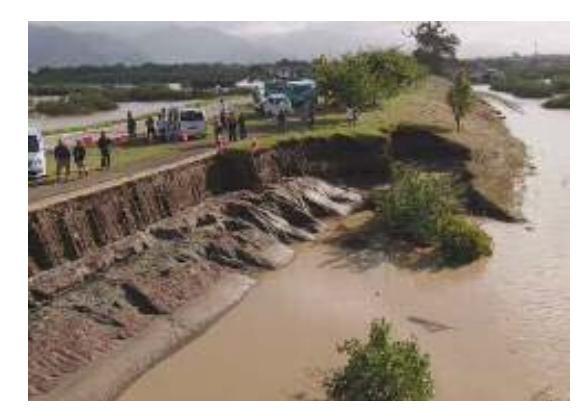
現地の調査からわかったことは桜を植栽した堤防箇所(側帯)で縦断的に垂直に崩落して いる.構造図からもこの個所は吸出し防止シートを境に縦断方向に垂直に崩れていること

写真 5.2.2 堤防· 側帯 崩落地点(千曲 川河川事務所)

が分かる(写真 5.2.2, 写真 5.2.3). し たがって, 側帯である裏のり側は本体堤防 ではないため植樹を可能とし実施してい

る. この側帯は堤防天端とほぼ 面一 に施 工されて雨水等を浸透・排水させることが 前提になっていた構造である. 吸出し防止 シートは本来,本体堤防への水の浸潤によ る土砂の吸出し防止を目的にしたものであ る.しかし,この吸出し防止シートは上

面・側面に覆土されている桜づつみの土砂 と提体を分離する素材となり,ここに浸透 した雨水,あるいは越水・浸透した水が直 接排水され滑りやすい境界面を作ってしま

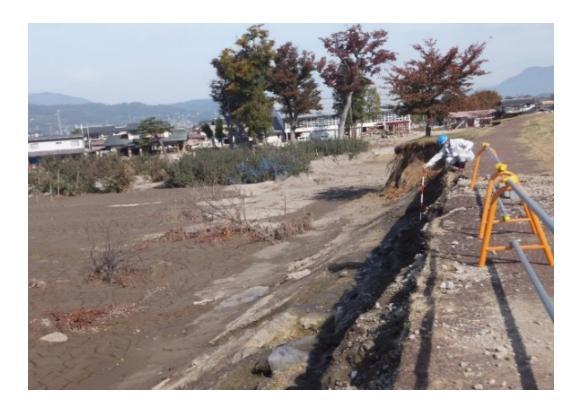
写真 5.2.3 桜づつみ盛り土(側帯)越水崩 落地点

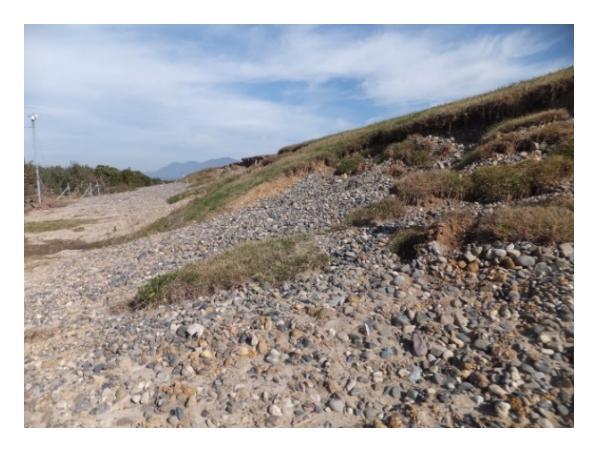
写真 5.2.4 左岸 55.5k+133~213m 越水に より堤防(側帯)裏のり侵食箇所から崩落し た砂利

った可能性が推察される.写真 5.2.4 は左岸 55.5k 付近の越水または浸透により堤防(側帯) 裏のりの侵食により崩落し,露出した砂利である.上記のように堤防決壊箇所も側帯の裏 法侵食に始まり崩落から決壊に繋がった可能性が推定される. 桜づつみ堤防の決壊箇所を 含む約 1.5km にわたって越水していたことが分かっている. また、この堤防・側帯は「桜づつみ」と呼ばれ、長沼地区の過去の水害との戦いの歴史を 伝承し、記憶するために地元の小学生の歌詞をここに立て桜を植栽し、百年堤防として地元 の声を反映して完成させた. 桜づつみは12年間を要して2016(平成28)年に完成し、側帯 部分の天端幅14mが拡幅された. しかし、市民の感覚では本来の堤防としてしか見えず、 広げられた堤防構造の側帯の詳細を理解していなかったものと推察することができる. 堤 防の越水により市民の想いとは相反する堤防決壊という悲劇を生んでしまったと考えられ る.

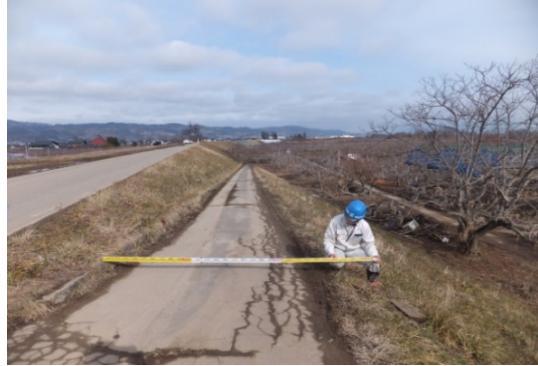
以上のような,社会的,歴史的な背景を持つ河川敷でもあり,堤防は堤内地からのアク セスを高めるため坂路が左岸・右岸とも多く設置されている(写真5.2.5). 穂保地先の 決壊箇所にも坂路があり堤外地側に3箇所,堤内地側に2箇所ある.工作物設置許可基準 <sup>の7</sup>などでは坂路の設置が不適当な箇所として水衝部(川表部)となっている. この基準では 詳細は設定されていないが,決壊箇所の57.5kは小さい曲率であるが湾曲し水衝部となっ ている.

坂路は水防,河道の維持管理などを目的と して,表・裏のり面に設置する幅3~4mの道 路であり,アスファルト舗装などがなされ4 トン車の走行も可能である.逆坂路がない場 合でも洪水時に坂路のある湾曲面で流れに偏 流を発生させている可能性も懸念される. 今 後,川表部の坂路は洪水時にどのような流れ を発生させているか検証する必要がある.

写真 5.2.5 坂路·左岸 58.5k·幅員 2.5m
# <u>d) 堤脚・管理用通路・裏のり排水路<sup>6),7)</sup></u>

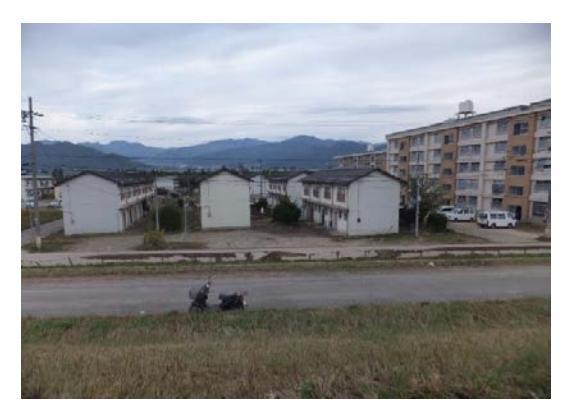
領坂市北相之島地区の右岸 57.0k~57.5k 付 近はでポンプ排水機施設から相之島の市営住 宅にかけて浸水している(写真 5.2.6, 5.2.7).堤防からの越水のほか堤内地の内水 氾濫も加わり広範囲に浸水していたと考えら れる.その浸水痕跡は堤防裏のりから法尻,堤 脚部にかけて流水の痕跡はフェンスなどに捕 捉されたゴミなどによって認められる.また, 坂路あるいは管理用通路がある箇所は堤脚部 又は犬走に相当するのか不明なほどのり面と 形状が保全されていないことが分かる(写真 5.2.8).これは越水によるものより通常の維 持管理に起因しているものと推察される.

写真 5.2.6 右岸 57.5k 堤防裏のりから 越水,内水と合流.須坂市相之島の住宅浸 水.フェンスに洪水痕跡

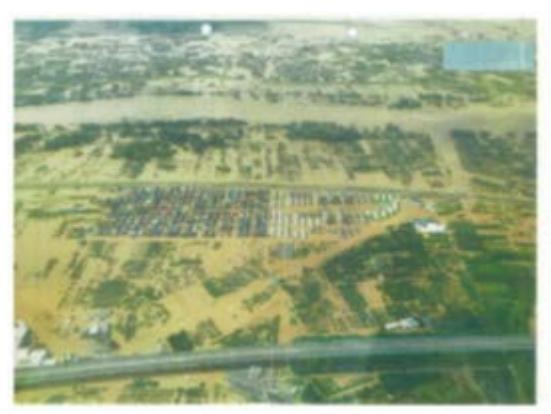
写真 5.2.7 須坂市北相之島地区の住 宅が浸水被害手前から高速,住宅,堤防, 河川敷,河道と続く.千曲川右岸東側か らの鳥瞰.10月13日13時頃へリコプタ ーより(長野県)

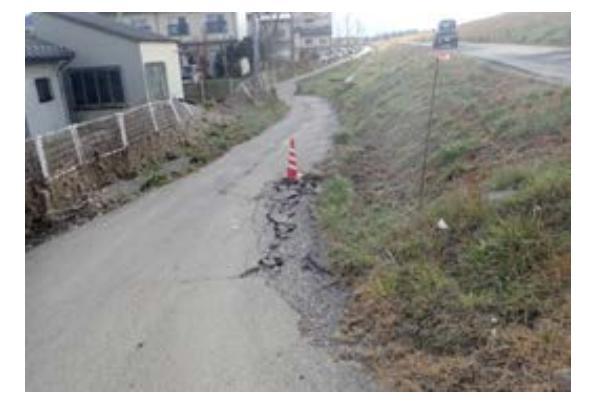
写真 5.2.8 右岸 57.0k 付近,越水・内水 痕跡堤防裏のり尻,堤脚付近

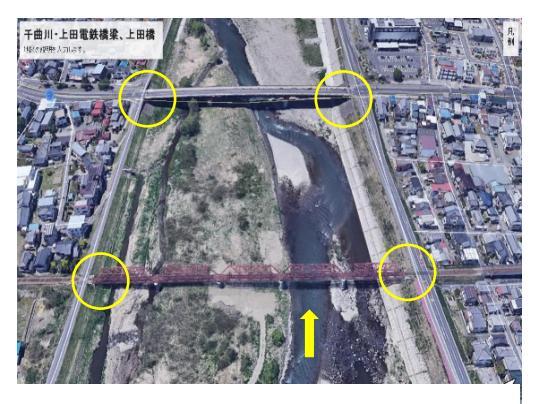
写真 5.3.3 上田電鉄, 上田橋の左右堤 防の前後のり面覆工の違い (Google earth より作成)

更に、上田電鉄は堤防左右岸の橋台前後の堤防のり面が芝張となっており、下流の上田橋の 堤防のり面と比較する明確な違いを確認することができる.上田橋(道路橋)堤防のり面は路面幅以上にコンクリートブロックで覆工されている(写真5.3.3).上田電鉄橋梁は橋座が水没し、のり面も洗堀されていたのではないかと推定される.また、河川法24,26条の占用許可、工作物の許可では、設置位置の選定基準として不適当な箇所の事例として「河床の変動が大きい箇所は全国いたる箇所にある.

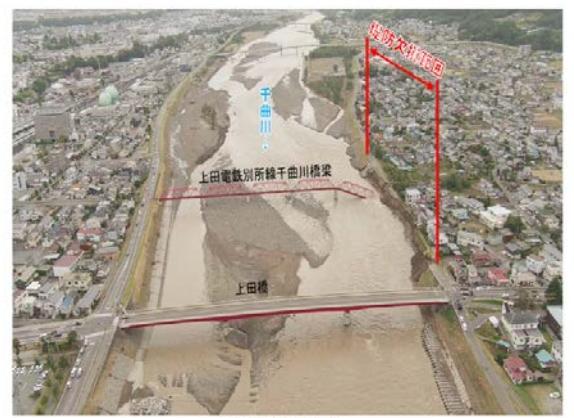
図-2 2019.10.14撮影

写真 5.3.4 洪水後の上田電鉄,上田橋の前後 の河床変動は左岸側の砂州が一掃されてい る (国土交通省)

しかし、上田市城下地区の諏訪形周辺の河道・河床の変動は 1947(昭和 22)年9月, 1989 (平成元)年11月, 2004(平成 16)年11月と過去3回の上空写真の資料(国土交通省) があり、砂州形成の変化は激しいことが明らかである.台風19号による洪水後の上田電鉄・ 上田橋の前後の河床変動は左岸側の砂州が一掃されている(写真 5.3.4),洪水出水前後の 砂州の変動も交互砂州の特有の動態を示している(写真 5.3.5).交互砂州の形成は1蛇行区 間に瀬と淵が一対に形成され、河床は必ず移動する.

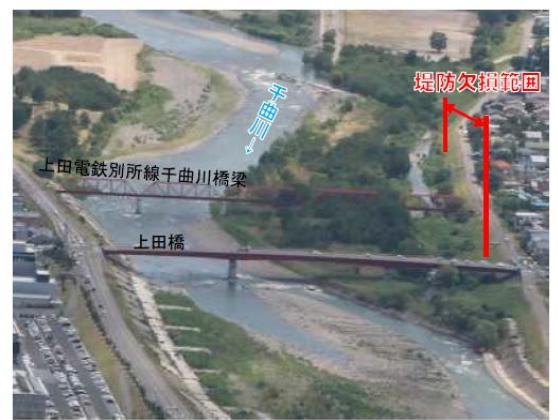
図-1 台風第19号出水前の状況 写真 5.3.5 洪水前の河床状況。左岸側に 大きな砂州がみられる.

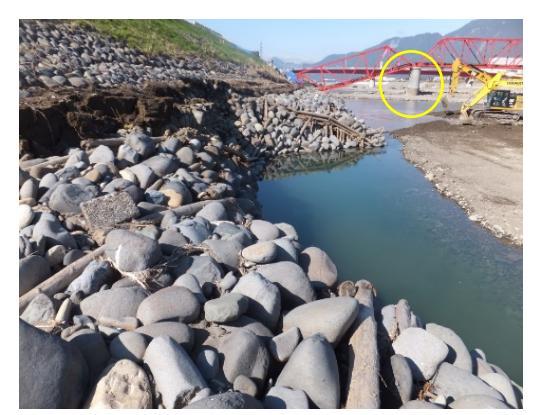
写真 5.3.6 根固めエ・木工沈床が洗掘 と沈下を受け損壊。遠方の橋脚も傾斜 している

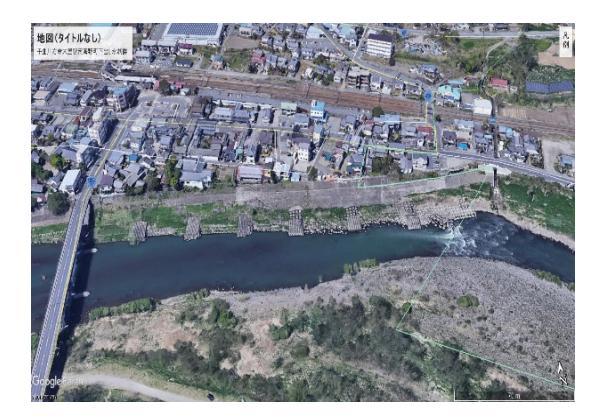
直轄管理最上流 110k は上田市大屋橋である.これより上流は長野県管理区間である.写 真 5.3.7 は大屋橋右岸直上にある 6 基の出し水制群と護岸である.ここ海野宿下の出し水 制は旧建設省富山工事所長で戦前,戦後からの水制工の大家であった橋本規明氏が開発し, ピストル水制と呼ばれた.今日のコンクリート三角中空ブロックなどの原点になっている. この個所は右岸の水衝部であり写真 5.3.7,写真 5.3.8 にも示すように台風 19 号の洪水時 には損壊を免れた事例として取り上げた.伝統工法が洪水流に耐えた箇所,損壊を受けた箇 所の適用方法とその構造をもう一度検証し,研究する必要がある.

写真 5.3.7 写真左は大屋橋, ここより上 流長野県管理の右岸6基の出し水制群(ピ ストル水制) Google earth より作成

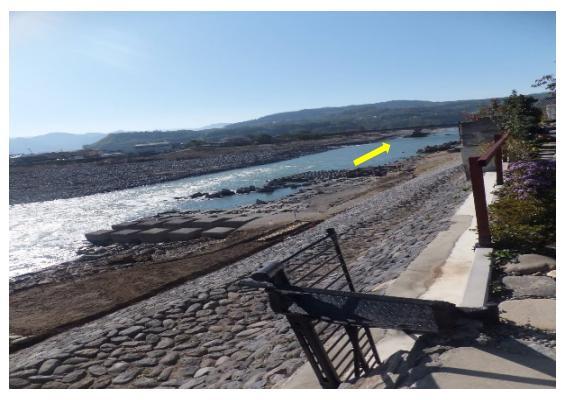
写真 5.3.8 6 基のピストル水制と石張り 護岸のセットは損壊なし

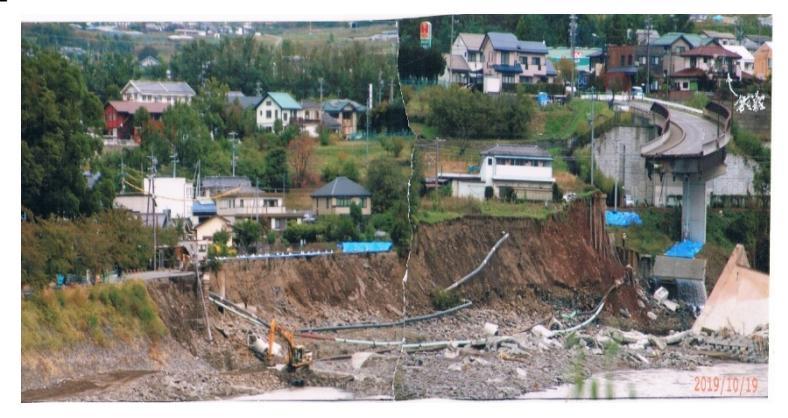
一つになっている.現在は国 道18号からしなの鉄道をオ ーバーパスし,海野バイパス 道路が千曲川右岸沿いに走 っている.この道路の橋梁と 隣接した千曲川河岸が約 250mにわたり洗堀し損壊し た.しなの鉄道に架かる道路 橋の崩落と橋梁に供架して いるガス管が爆発,水道断 水も引き起こし,鉄道は不 通になった.写真5.3.9は

写真 5.3.9 千曲川右岸の護岸・道路・橋梁基礎が約 250m に わたり崩壊(2019.10.19 近隣住民の提供による)

千曲川右岸の護岸および橋台基礎工などの 下部の河岸水衝部が崩落している.

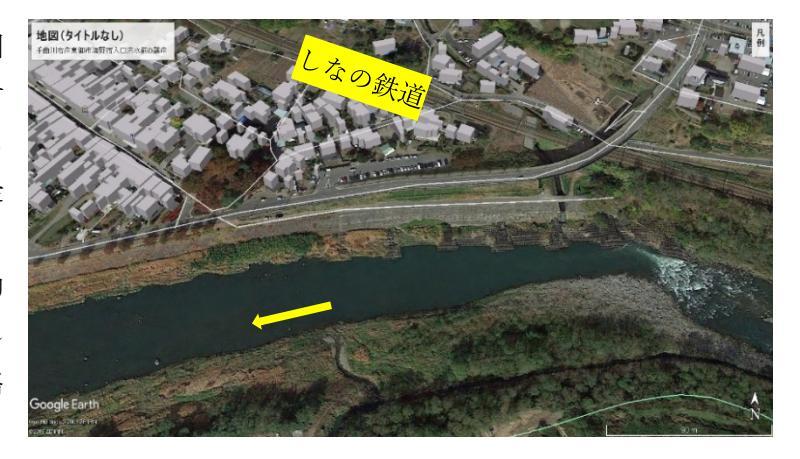
写真 5.3.10 台風 19 号の洪水前の同一箇所.6基の水制工 と石張護岸ののり面の上部に崩落している箇所がある (Google earth より作成)

一方,写真 5.3.10 は台風 19 号の洪水前の同一箇所である.護岸は下部に6 基の水制群とその間に石張りののり面が確認できる.しかし,護岸工の上部は道路の取り付けによる盛り土となっている.この盛り土と護岸の一部に既に崩落している箇所が多数確認することができる.写真 5.3.11 は護岸が崩落する前の 2019 年 10 月 12 日午後4 時30 分に右岸上流の洪水流を映した映像である.

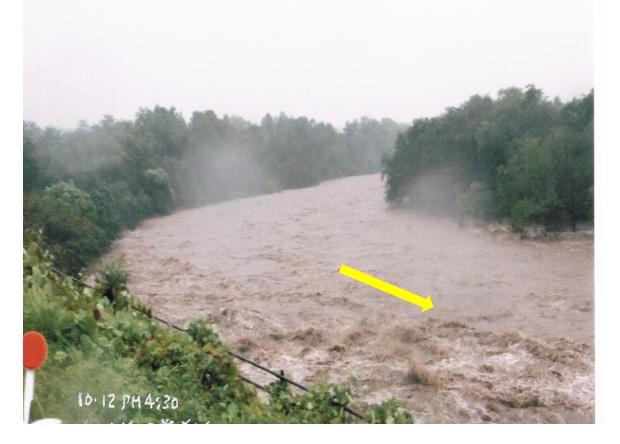
写真 5.3.11 崩壊前の右岸から見た上流 の洪水流(2019.10.12pm4:30 住民提供)

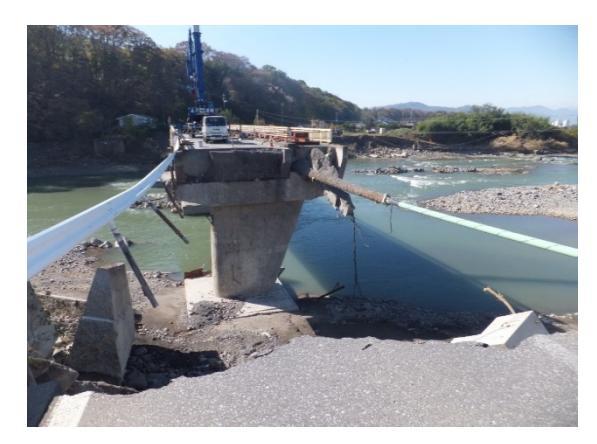
千曲川に架かる県道 81 号の「田中橋」の右岸の橋台・護岸が崩壊し,橋桁が落橋している.通行の車1台が下流に流され,一時3人行方不明となった.奇跡的にも自動車のから救助された.田中橋の左岸下流の河岸も侵食を受けている.この橋から下流の河川横断面が拡大していることから,狭い上流から洪水流が散乱放射し,両岸の浸食をもたらしたと考えられる.橋台の基礎の地盤は,固結した浅間山噴石物である.

写真 5.3.12 田中橋右岸の橋桁崩落から 浸食した左岸を望む.

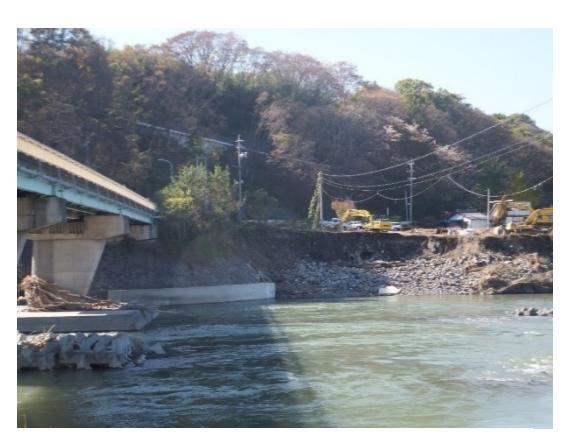
写真 5.3.13 田中橋左岸下流の河岸も 侵食を受ける

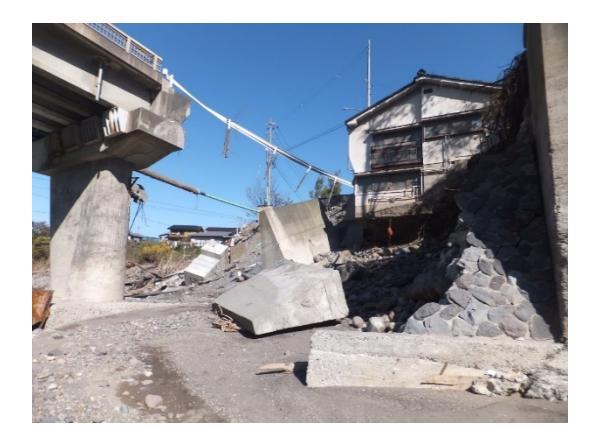
写真 5.3.14 田中橋右岸の侵食を受けた 橋台と住居

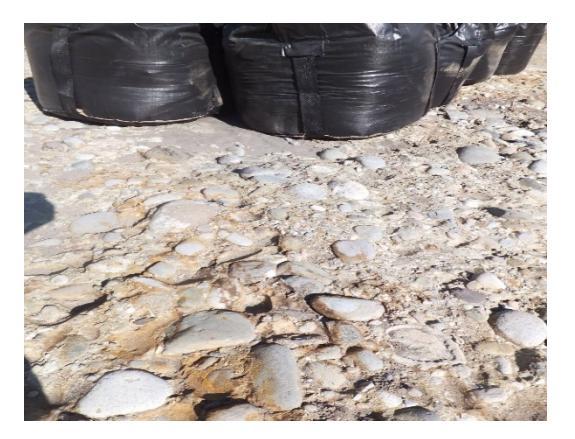
写真 5.3.15 田中橋右岸の侵食された 河床の基盤. 固結した浅間山噴石物

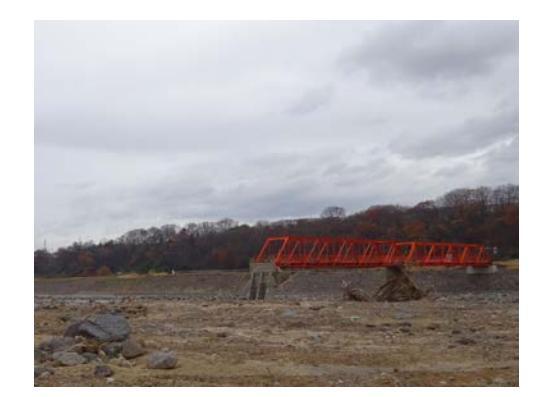
写真 5.3.16 東御市市道の布下橋. 左岸 にあった吊り橋の木橋と盛り土が流失 (豊田政史撮影)

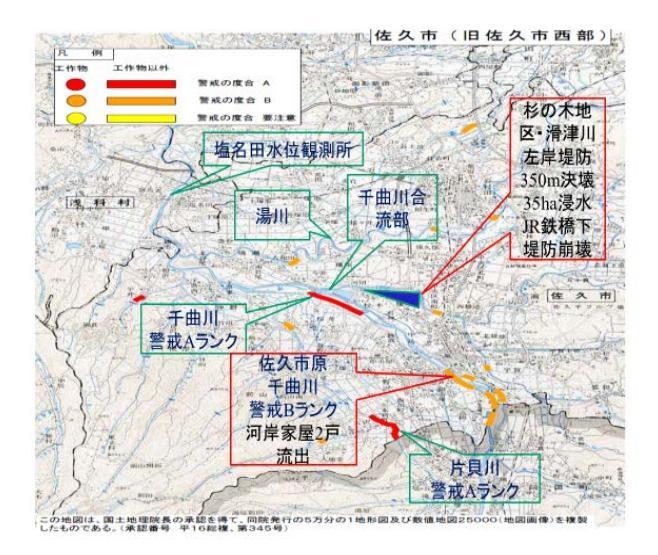
図 5.4.1 佐久市西部の警戒ランクの箇所と被害 発生箇所(赤色枠), 佐久建設事務所資料に加筆

調査ではこれらの基礎的な情報を参考に,堤防,護岸などの被害状況を調査し,考察を加えた.図5.4.1 は佐久市西部の警戒ランクの箇所と被害発生箇所(赤色枠)で示した.なお,佐久地域の現地調査では,佐久市,佐久市市民活動サポートセンターおよび被災地区の地区長の皆様の協力を得た.

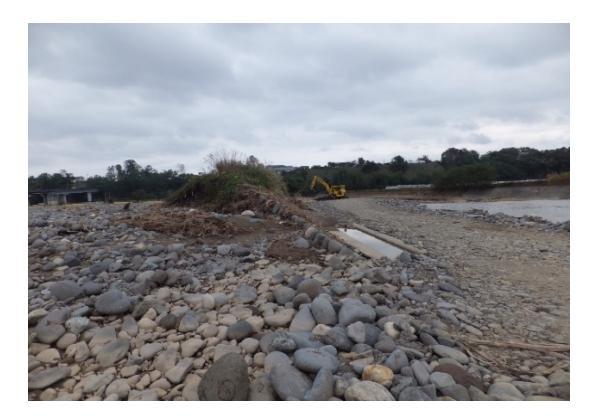
佐久市内の一級河川滑津川は流域面積 106.5km<sup>2</sup>と比較的大きい河川である.千曲川に合流する直前の佐久市権現堂地区の堤防が 350m にわたって決壊している(写真 5.4.1).こ

写真 5.4.1 滑津川左岸堤防の決壊地点, 堤防のり面が石張り

この地区は 2015 (平成 27) 年に千曲川右岸 の中込地区を含む,想定降雨量 212mm/2 日, 確率 1/100 で浸水想定区域が示されている. 決壊した箇所は警戒度合 B ランクで,場所 名は権現堂とあり,予想される危険は「水位 1.3m,延長 200m 堤防決壊」である.破堤前 の湾曲した滑津川堤防の同左岸は 1949 (昭和 24)年のキティー台風で決壊しているが,そ の時,改修工事をしている.重要水防区域一 覧は水防工法が「蛇篭布せ」とあるが,災害 履歴からも滑津川は河川整備計画を立て抜本 的な治水対策が求められる.

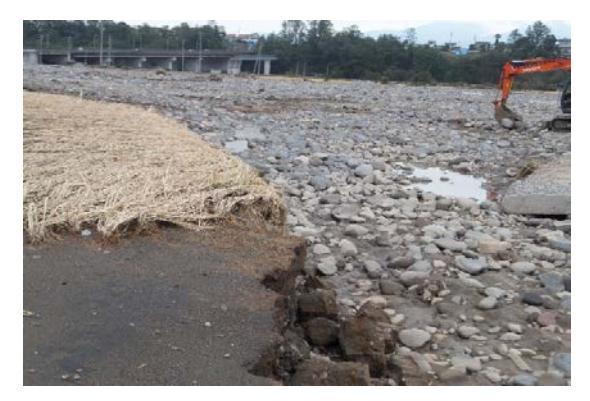
写真 5.4.3 滑津川左岸堤防 350m 決壊地点 実りの水田が砂礫の海となった

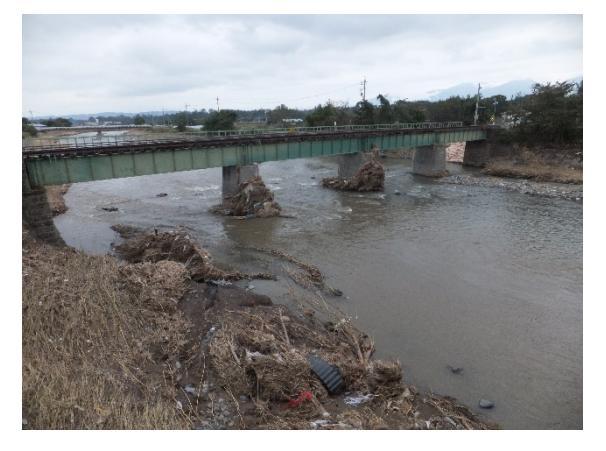
写真 5.4.4 滑津川に架かる JR 小海線の鉄橋. 左岸から下流を望む.橋桁,橋台に洪水 痕跡のゴミ,灌木が捕捉されている.右岸の 橋台横に堤防が陥没した後の土嚢積が見え る.決壊箇所より約 200m 上流.

当該地点の洪水流量を**写真 5.4.4** および踏査による洪水痕跡,長野県資料を参考に,電子 国土から河川横断面を作成し,暫定の洪水時の流量をマニング式と連続の式から算定を試 みた.断面は台形断面(河川幅 62m,河床幅 32m,水深 2.7m),粗度係数 n=0.035 である.

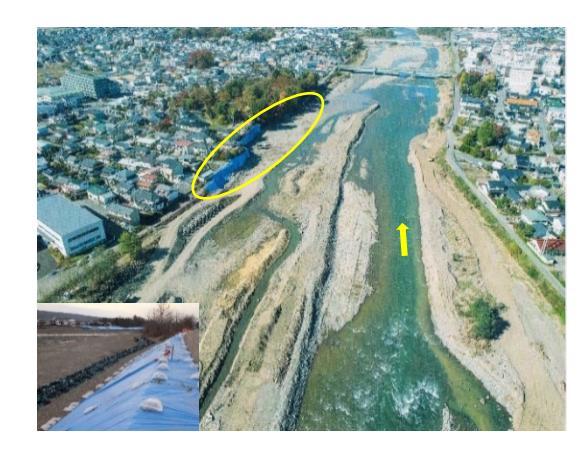
原地区では河川幅は約170mあり左岸側は 旧野沢町,右岸側は旧中込町であり,毎年,夏 には下流の野沢橋と佐久大橋の間で千曲川河 畔納涼花火大会が行われている.佐久市の旧中 心市街地を形成している.佐久市西部の警戒箇 所のランクでは対岸の中込地区を含めて「警戒 Bランク」であり,堤防高不足,越水が予測さ れていた(図5.4.1).それに対して積土嚢の対 策工法が検討されている.しかし,左岸側は一 覧表には明示されていないが,堤防の洗堀によ り2棟が洪水に流された(写真5.4.5).また, 右岸側の上流近傍の水上地区は,洪水が堤防天 端の近くまで迫り,越水の危険性があった(写 真5.4.5 左下).もし越水氾濫すれば洪水は市 街地に侵入していた.

写真 5.4.5 千曲川左岸堤防の洗堀により 人家 2 棟が流失した.右岸上流は越水の危険 性があった.佐久市資料に加筆

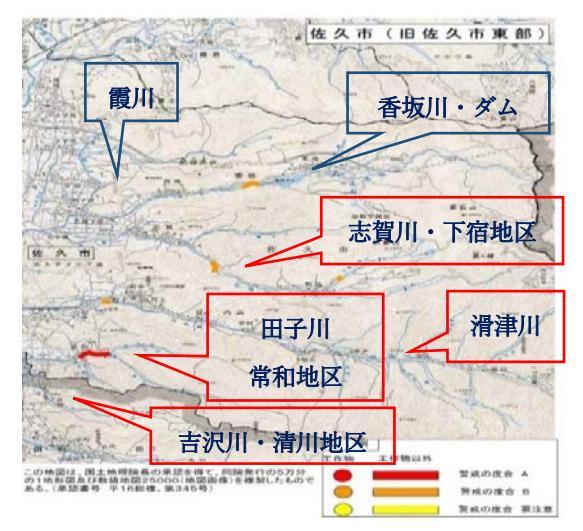
図 5.4.2 佐久市東部の警戒度合のランク を示した箇所と被害地域(赤色の囲み)

当該地区は約180戸の家屋がある。その50 戸が損壊,浸水を受けている.図5.4.2 に示 した長野県の資料によると警戒度合Aラン クにあたり,赤色枠のラインで示されてい る.重要水防区域の一覧表には左右700mに わたり記載されている.予想される危険は越 水と断面不足が挙げられている.予想される 水位は1.2mとある.水防工法の対策は積土 嚢である.

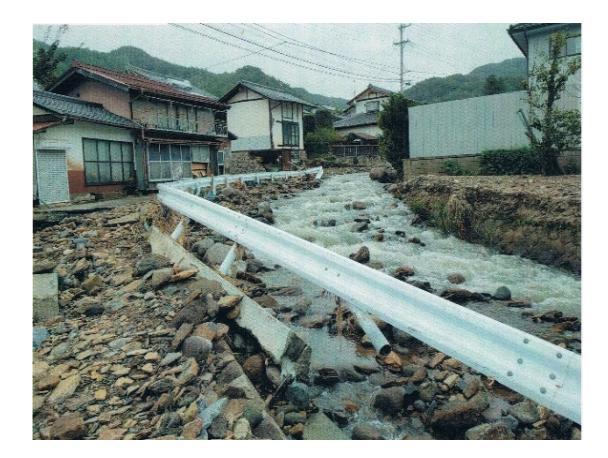
写真 5.4.6 田子川・常和地区の土砂流出 (長野県佐久建設事務所)

上流が砂防指定地である.途中から2本の支流となり,北沢に2基(遊砂池),南沢に3基の 砂防堰堤がある.隣接する滑津川との分水界まで広域に保安林の指定がされている.写真 5.4.6と写真5.4.7は台風前後の常和地区の状況である.河道は砂礫で埋め尽くされ,道路 面まで溢れている.県の予想通りの被害であるが,河川断面不足の解消が喫緊の課題となる. その際,上流の砂防施設の土砂捕捉機能の役割が果たされているか,砂防堰堤,遊砂池の堆 砂状況を検証する必要がある.また,上流は河床勾配が大きくなるが,落差工のステップが 小さいことが分かる.写真5.4.8に示すように,田子川は河岸沿いの家屋が越水と土砂被害 を受けている.道路沿いの家屋は浸水を受けているところが多い.生活道路であるため河川 断面不足は道路の拡幅をセットで検討する必要がある.

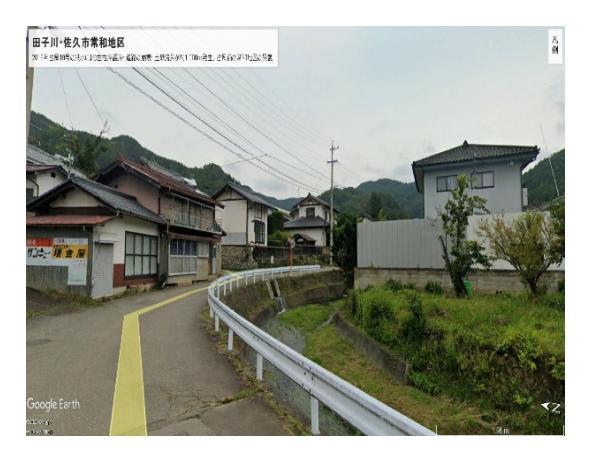
写真 5.4.7 台風 19 号前の田子川・常和 地区, 土砂流出の写真 5.4.6 と同地点 (Google Earth により作成)

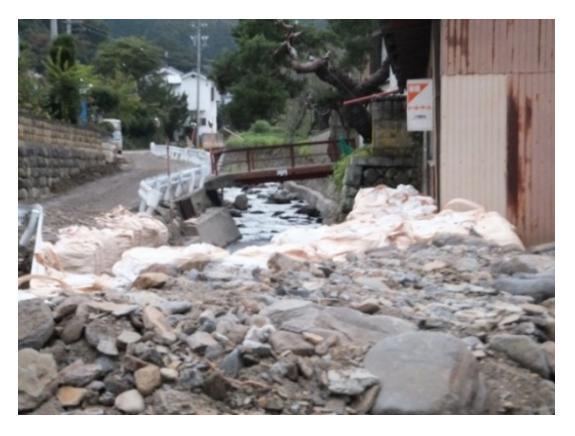
写真 5.4.8 家屋の敷地や部屋にまで土 砂が流入し, 被災した民家

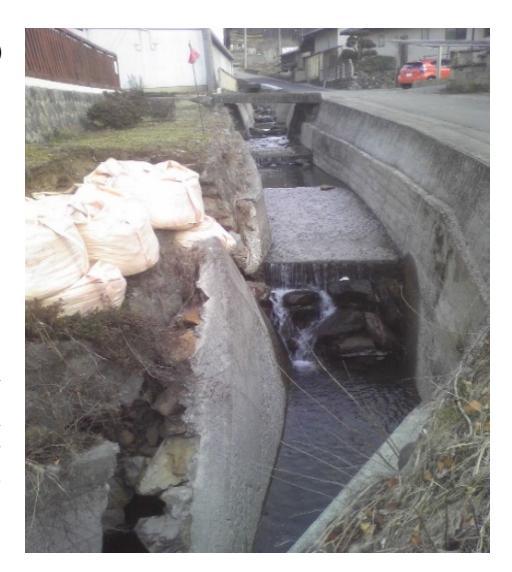
当該地区は約 110 戸の家屋がある.最大で約 40 戸が損壊,浸水を受けている.清川地区の吉沢川は 図 5.4.2 の警戒度合のランクに明示されていない が,重要水防区域の一覧表には警戒度 B とあり,延 長は堰堤下 50m,予想される「水位 1.5m」が記載さ れている.予想される危険は「護岸等の弱体と決壊」 が指摘されている.吉沢川は市道の三分中込線の宮 前橋が架かる前後が急傾斜地崩壊危険区域に設定 されている.集落は道路沿いと吉沢川に沿った急傾 斜の土地に立地しており,道路幅,水路幅も狭小で ある(写真 5.4.9).護岸が崩落したり損壊を受けて いる箇所が数か所みられる.地区の上流には農業 用のため池があり灌漑に利用されている.下流で は写真 5.4.10, 5.4.11 に示すように,洪水時は

# 写真 5.4.9 損壊を受けた護岸と 狭小の吉沢川と生活道路

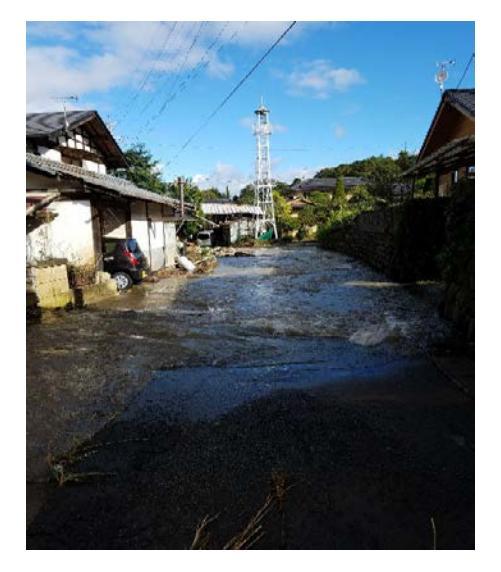
吉沢川から越水し,河川と道路が区別つかない危険な状態である.住民のヒアリングによる と河道は土砂で埋め尽くされ,路面を洪水が流れたことが分かった.過去にも小規模の豪雨 でも危険な土砂流出があり懸案課題となっていた.この地域は急傾斜地崩壊危険区域であ ると同時に河川からの土砂流出対策が課題となる.下流の水田地帯では土砂による被害も あり,砂防施設も同時に検討する必要が考えられる.また,上流の山林管理がなされていな いこともわかった.

写真5.4.10 吉沢川から越水し道 路を流れる洪水 (住民提供)

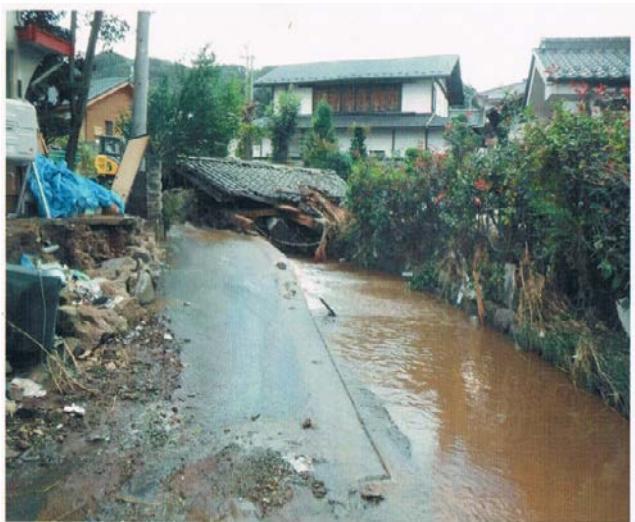
写真 5.4.11 吉沢川から越水し道路を流れた洪 水により損壊した家屋(長野県佐久建設事務所)

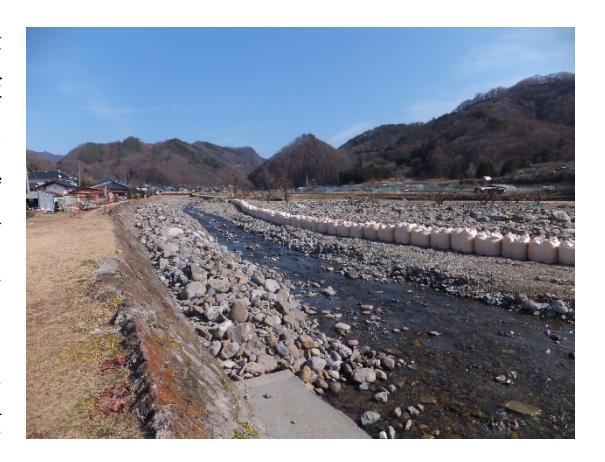
写真 5.4.12 下宿地区土砂災害, 右岸下流 から上流を望む

しかし,上流の砂防施設の本水害の効果 を検証し,堤防高の嵩上げ,捕捉土砂量の大 きい砂防ダム,遊砂池の設置など根本的な対 策が必要と考えられる.また,砂防指定地の 拡大も同時に検討する必要があると考えら れる.

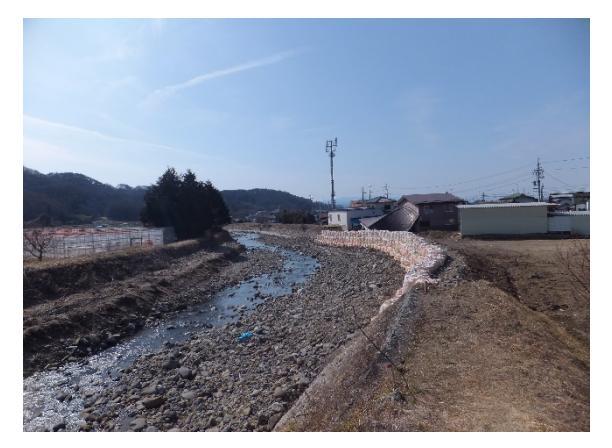
写真 5.4.13 は水衝部の右岸堤防が約 70m 決壊し,堤内地の会社の倉庫が損壊してい る.写真 5.4.14 は下宿地区の下流に位置す る五十貫地区の湾曲する左岸堤防の決壊に よる氾濫で水田地帯に浸水している.この 個所は警戒度合のランクには示されてない

写真 5.4.13 水衝部の右岸堤防の決壊約 70m 河床は中小の礫の堆積が見られる

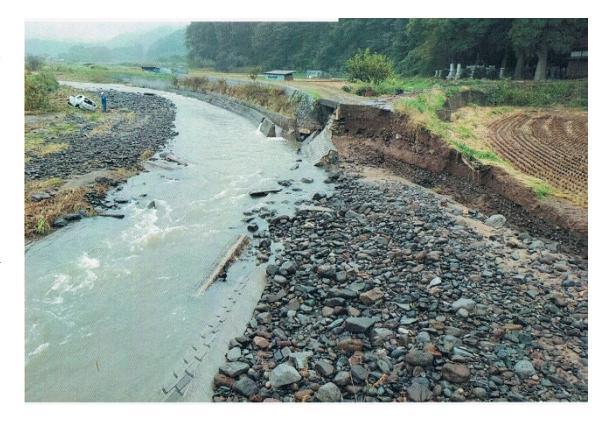
写真 5.4.14 五十貫地区・左岸に湾曲する 堤防の決壊 (長野県佐久建設事務所)

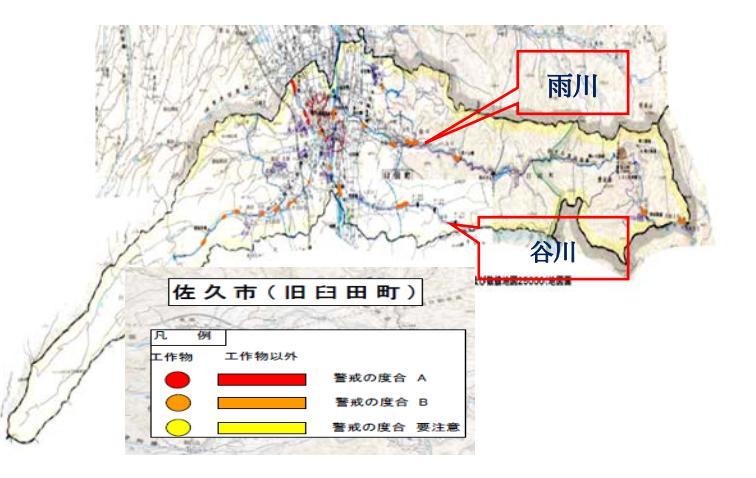
図 5.4.3 佐久市(旧臼田町)の警戒度合のランクを示した 箇所と被災箇所(赤色の囲み)

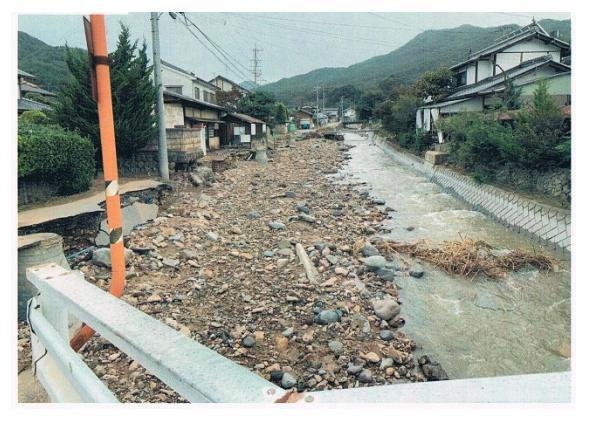
写真 5.4.15 河岸護岸が決壊し道路が基盤 まで洗堀崩壊 (長野県佐久建設事務所)

がって、河道改修は拡幅とともに生活道路と橋の設置をセットで行うことが地区の復旧・復 興につながるものと考えられる.

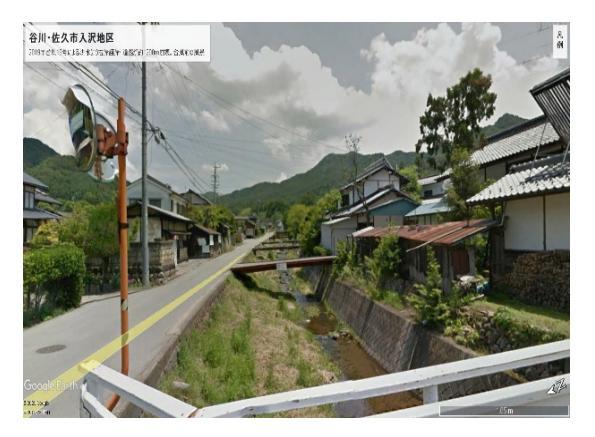
写真 5.4.16 写真 5.4.15 と同地点の洪水 前の入沢地区の景観 (Google Earthによ り作成)

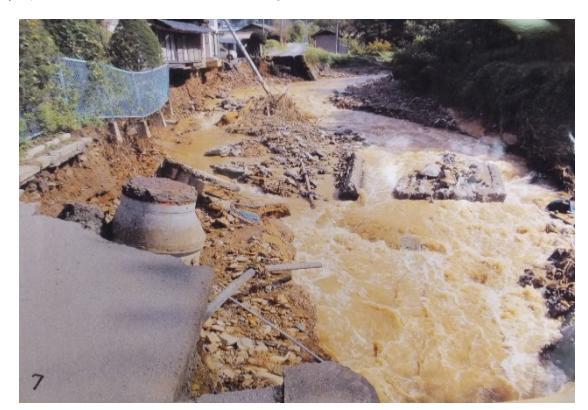
写真 5.4.17 谷川上流湾曲部の河岸護岸が 写真 5.4.18 生活道路に掛けられた橋に流 決壊し道路基盤まで洗堀崩壊(自主消防団 木が捕捉.越水氾濫による浸水(住民提供) 提供)

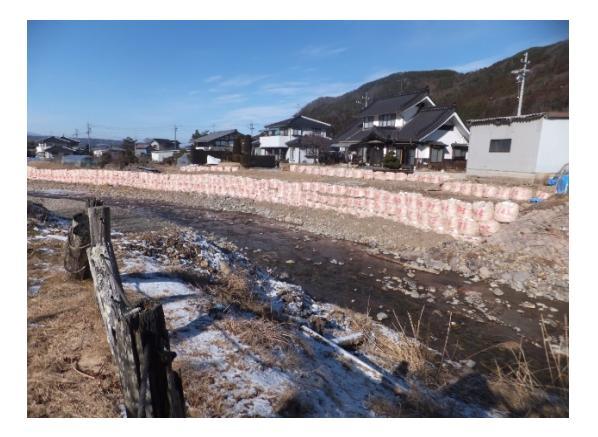
図 5.4.3 雨川流域の田口地区は、河川施設に被害がみられた.都市計画区域の境界でもある新宮代橋下に大きくカーブする湾曲部がある.この右岸護岸が約 150m にわたり洗堀し崩落している(写真 5.4.19).また、丸山地区の上流、田の上橋付近の右岸側の沢からの土砂流出により河岸の崩壊がみられた(写真 5.4.20).重要水防区域の一覧表には予想される危険は、右護岸 110m「護岸等の弱体、決壊」とあり、予想される「水位 1.5m」、水防工法は「木流し」となっている.なお、雨川は他に 3 箇所の予想される危険が示されていたが被害は見られなかった.

写真 5.4.19 新宮代橋下の右岸護岸約 150mにわたり洗堀し崩落

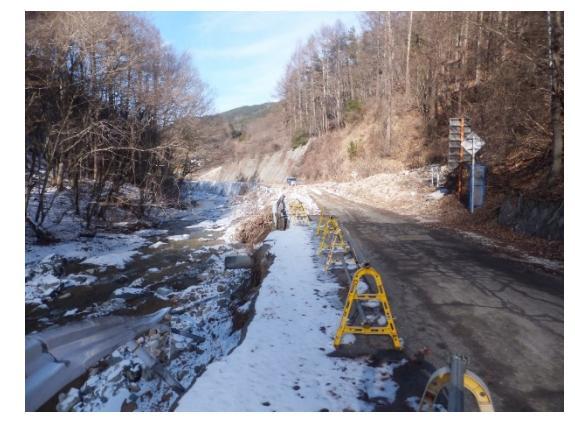
写真 5.4.20 田の上橋付近の右岸の沢か らの土砂流出と護岸損壊

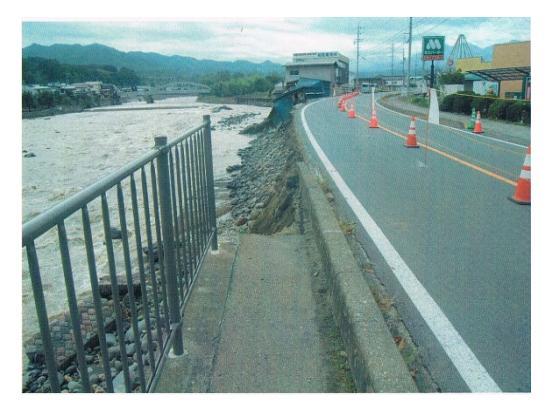
写真 5.4.21 佐久穂町宿岩地区の兼用 護岸損壊 (長野県佐久建設事務所)

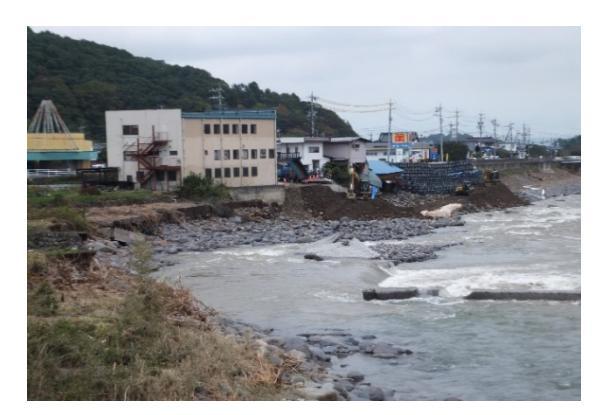
ている.現地の河道の状況は道路橋付近から堰堤下流の河幅が広がっている.写真5.4.22 は広がった洪水が左岸の護岸を円弧状に洗堀していることが分かる。堤内地で下流に約 150m 侵食している.写真 5.4.23 は台風 19 号による洪水前の南佐久大橋から下流を遠望 している.橋梁前後は河川幅が狭小化している.通常の流れは堰堤により滞留し流速は小 さくなり貯留される.このため土砂の堆積が進むものと考えられる.その結果,左右の河 岸に植生が繁茂し、さらに河川幅を減少させている。河川法第26条に工作物設置基準が ある。堰の設置基準に、「設置にあたって対策が必要な箇所」として「河川に設けられた 他の工作物(橋・伏せ腰)に近接した箇所」が挙げられている.「川幅以上,又は 200m 以上 必要」となっている.河川維持管理の検証が必要である.

写真 5.4.22 洪水により左岸の護岸を円弧 写真 5.4.23 洪水前の南佐久大橋から千 状に洗堀している (南佐久大橋から撮影)

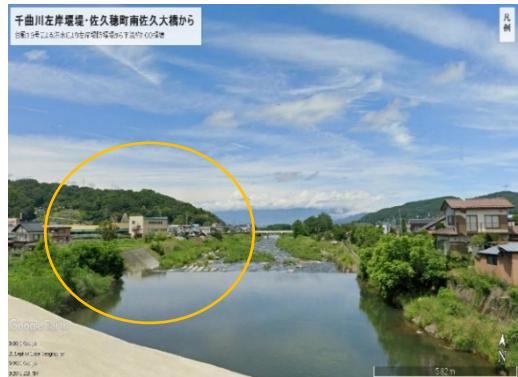
曲川下流を望む同一箇所 (Google Earth により作成)

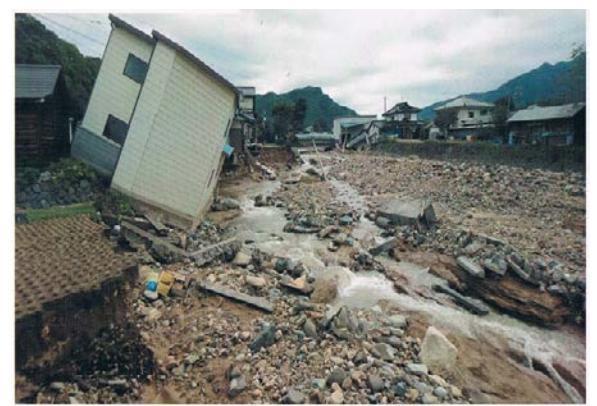
写真 5.4.24 は余地川の梅田橋直下で抜井 川に合流する直前の箇所である. 洪水は右岸 側の護岸,家屋を損壊・流失させ,右遠方の 左岸側の家屋,梅田橋前後の護岸も損壊して いる. 警戒度ランク A で「梅田橋上流から

写真 5.4.24 抜井川合流部近くの余地川. 右岸から上流を望む.損壊・流失した家屋. 川久保地区 (長野県佐久建設事務所)

海瀬郵便局まで堤防高不足」,「予想水位 1.5m」が指摘されていた.

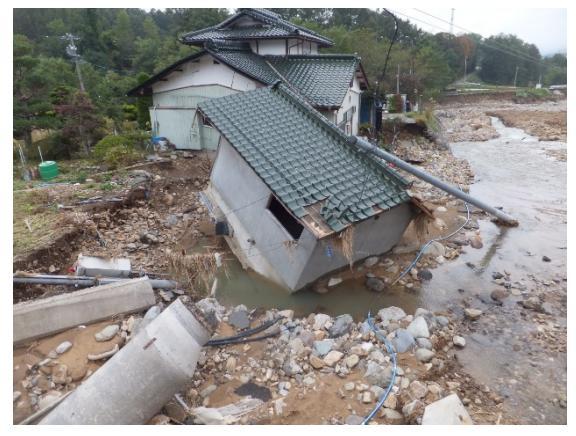
写真 5.4.25 左岸の護岸,家屋の損壊.梅田 写真 5.4.26 台風 19 号の洪水前の梅田橋か 橋橋台とマンホールの損壊・流失

写真 5.4.25 は梅田橋取り付け直下の左岸と家屋の損壊である. 梅田橋左岸の橋台が侵食 を受け、洗堀崩壊、梅田橋道路の下水道マンホールは地中から飛び出し流失した、また、対 岸の護岸・家屋の損壊が著しい. 写真 5.4.27 は抜井川上流の梨の木橋(道路橋)の床板が 2 スパン損壊し、下流に運ばれている.洪水流の激しさが想像される.更に、写真5.4.28は 下流の抜井川が越水し、右岸の護岸の崩壊が激しく、コンクリートブロックのり覆工がはぎ とられている.大量の土砂が水田に流れ込んでいる.

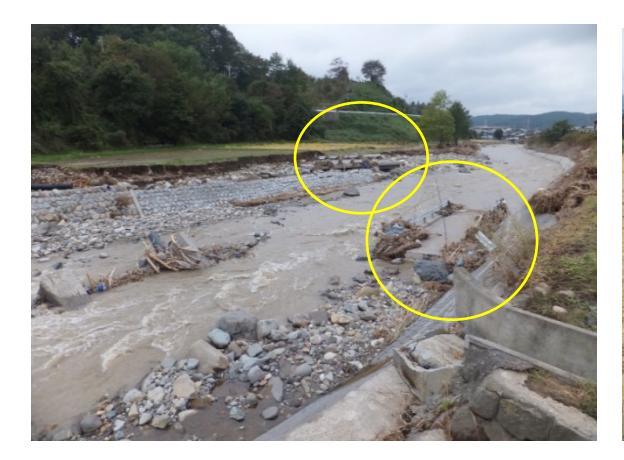
写真 5.4.27 余地川合流後の抜井川 丸印は上流から流失した2スパンの橋桁床 板. 左岸も越水し洗堀・流亡している水田.

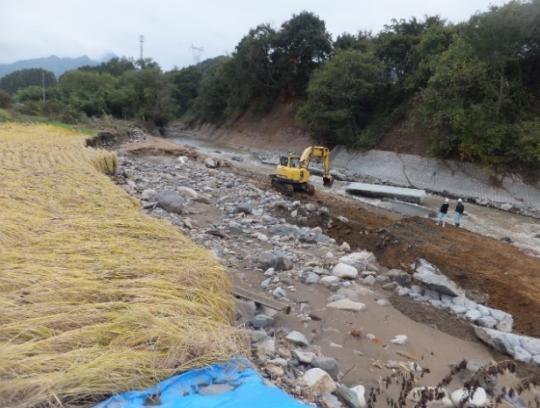
写真 5.4.28 抜井川が越水し,右岸の護岸 崩壊.水田に流れ込んだ大量の土砂.右岸 から上流を望む.

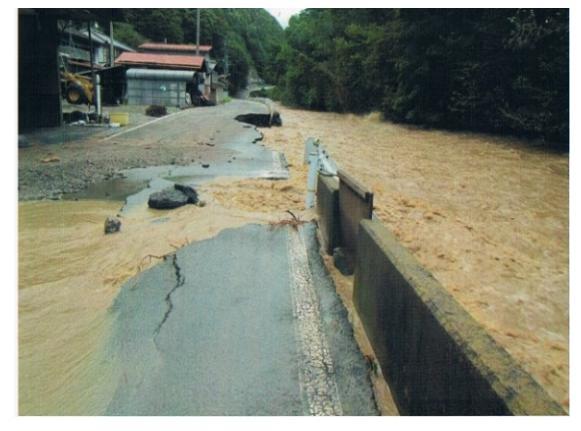
写真 5.4.29 大日向地区.河川護岸と道路 の側壁が損壊,兼用工作物の損壊 (長野県佐久建設事務所)

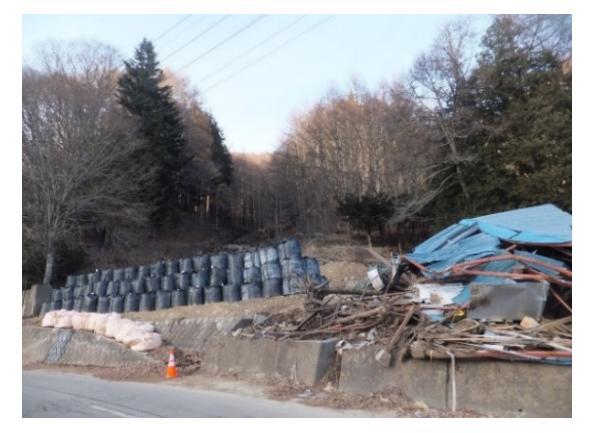
**写真 5.4.30** は大日向・古谷地区.右岸側山腹からの土石流により全壊1戸,半壊1戸 である.この損壊した家屋は道路を挟んで抜井川まで到達している.

写真 5.4.30 土石流,大日向古谷地区. 全壊1戸半壊1戸

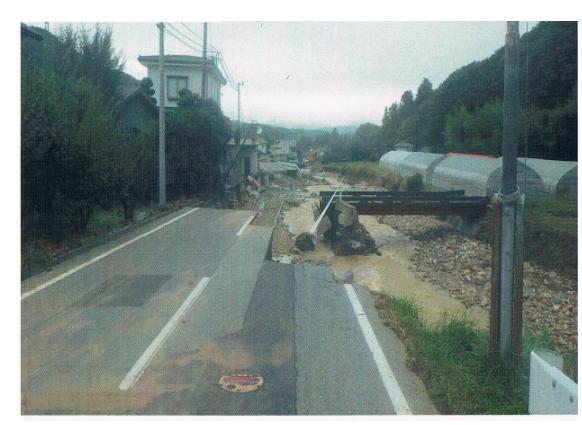
写真 5.4.31 は余地地区の河川護岸と道路が激しく損壊している. 仮設の橋によるごみ, 流木の捕捉よる越水が引き金になり氾濫したものと考えられる. 写真 5.4.32 は河道の湾曲 部でもあるが,河道護岸の兼用工作物の損壊がここでも発生している.

写真 5.4.31 余地地区 左岸護岸と道路が 損壊,兼用工作物の損壊(長野県佐久建設事 務所)

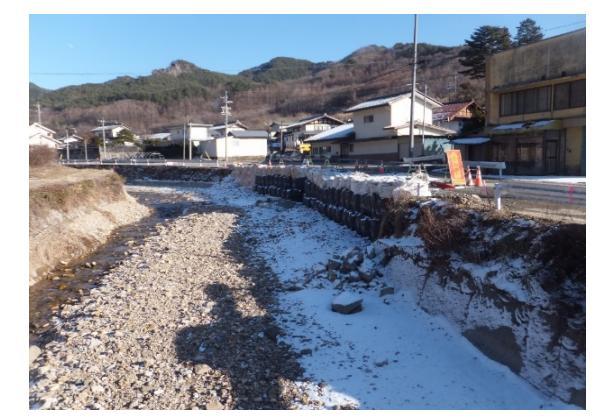
写真 5.4.32 余地地区 河川左岸の護岸と 道路が損壊,兼用工作物損壊

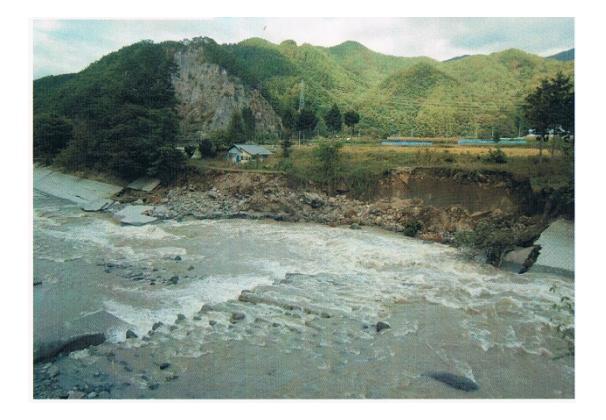
写真 5.4.33 小海町千代里地区 落差工直 下の千曲川右岸護岸の損壊 (長野県佐久建設事務所)

小海町千代里地区においても落差工の右岸下で決壊している(写真 5.4.33). 佐久穂町 南佐久大橋直下の堰堤下と同様に円弧状に洗堀崩壊している. 従来と同様な復旧では同じ ことが繰り返される可能性がある. このため護岸根入れと落差工,床固工の新たな視点で 技術的改良が必要となる.

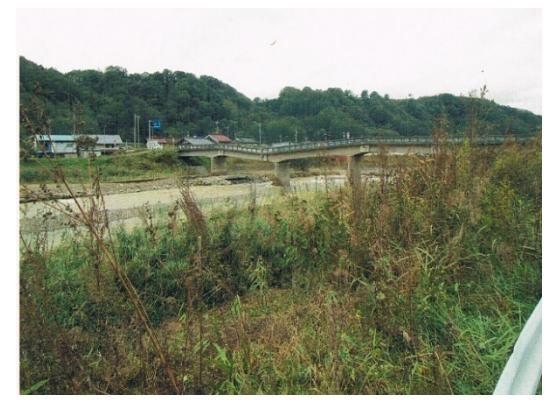
写真 5.4.34 川上村御所平地区の男橋 がくの字型に陥没 (長野県佐久建設事 務所)
