# 土木学会水工学委員会

令和元年台風 19 号豪雨災害調査団報告書 (中部・北陸地区)

機関名: 土木学会令和元年台風 19 号豪雨災害調查団

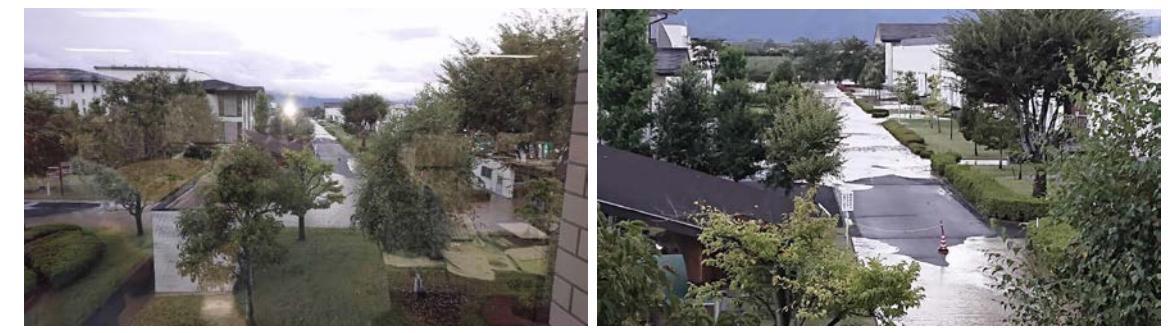
13 日未明(1 時頃),下水処理水の放流先の千曲川が放流ポンプ強制停止の水位基準(9.8m) を超えたため,放流停止する.同時に長野市,須坂市,小布施町,高山村からの約 14 万 3 千人の下水受け入れを中止し,揚水および沈殿・塩素消毒を停止する.その後,千曲川が決 壊(参考:13 日 0 時 55 分に穂保付近で越流確認,2 時過ぎに決壊地点付近の映像切れる) し,5 時 50 分頃に敷地西側,5 時 55 分頃に敷地南側から浸水が観察された.10 時頃,浸水 は本館一階でピーク(1.95m 敷地基準では2.6m)に達したと考えられる.浸水により管理

写真 6.1.1 場内南側 13 日 5 時 56 分 (クリーンピア千曲提供)

写真 6.1.2 場内南側 13日5時57分 (クリーンピア千曲提供)

る汚水汲み上げポンプ 5 台が水没し,反応タンク内の活性汚泥は流出した.(写真 6.1.1~ 6.1.8)

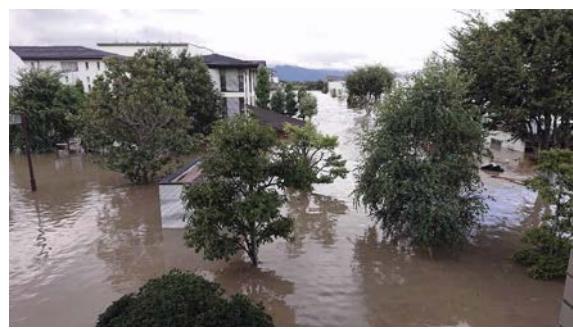
写真 6.1.3 場内南側 13 日 7 時 51 分 (クリーンピア千曲提供)

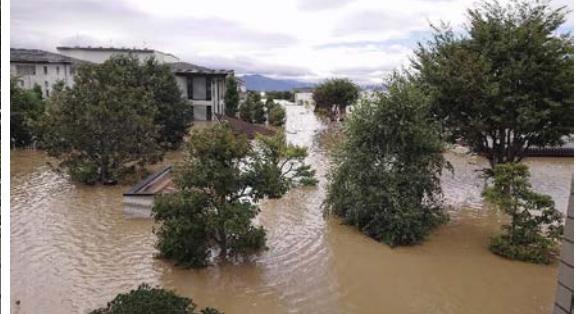
写真 6.1.4 場内南側 13 日 10 時 00 分 (クリーンピア千曲提供)

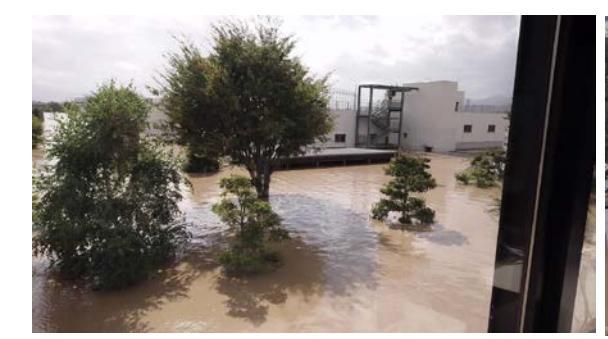
写真 6.1.5 場内南側 13日 13時 11分 (クリーンピア千曲提供)

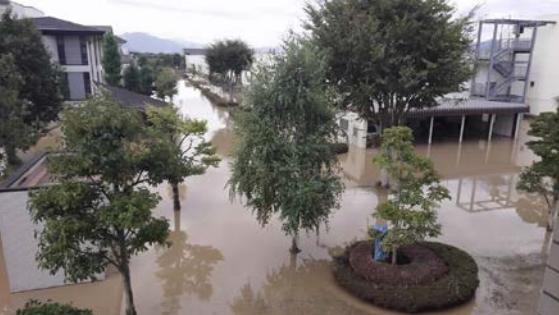
写真 6.1.6 場内南側 14日 07時 49分 (クリーンピア千曲提供)

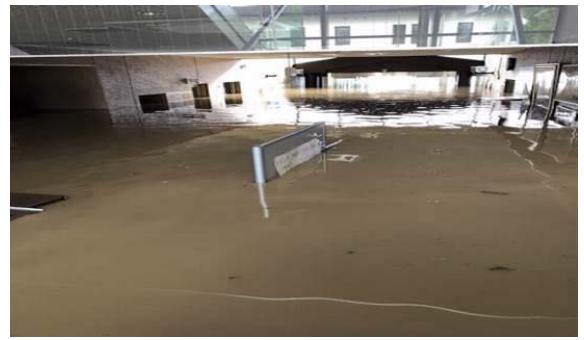
写真 6.1.8 管理本館1階 13日 08時 30分 (クリーンピア千曲提供)

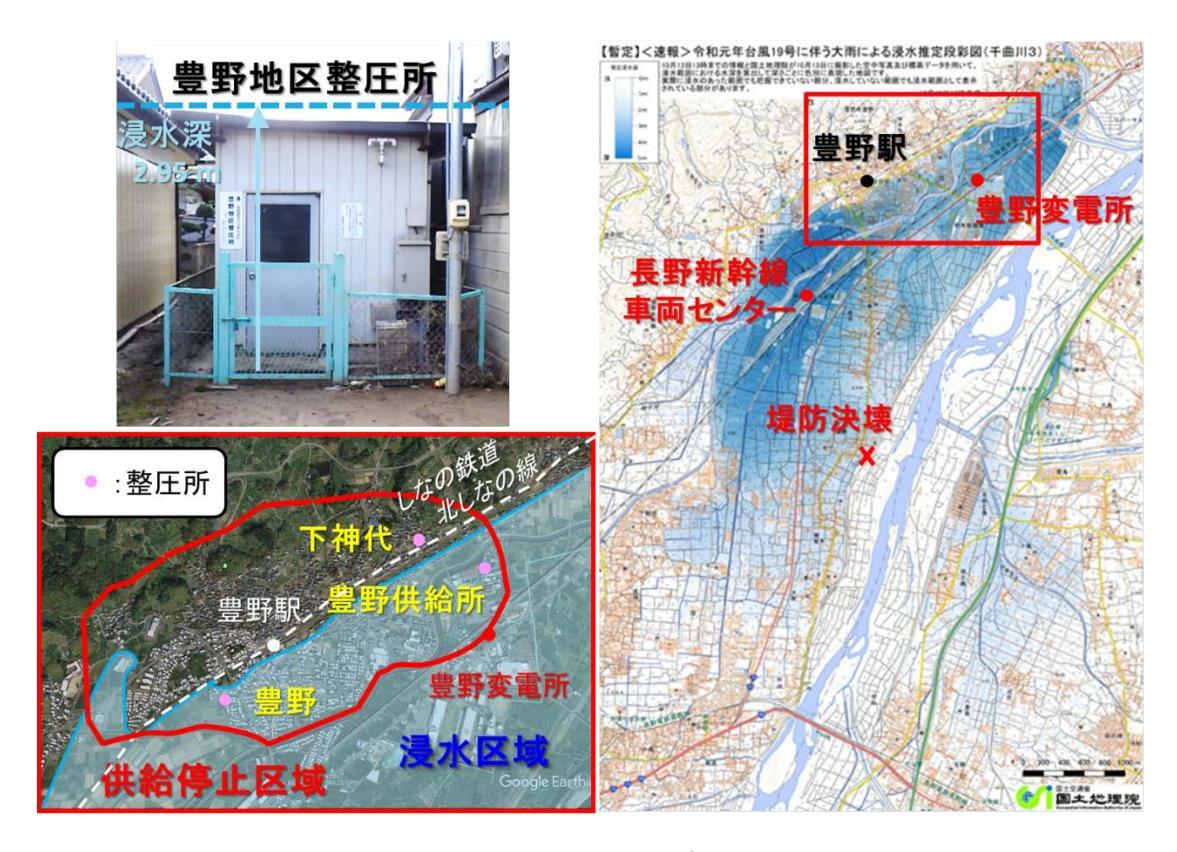
一般に,都市ガス事業は,可燃性ガスを商品として扱うことから保安意識が高く,地震動 や液状化による地盤変状などに備えた対策を進めてきたことに加え、近年は供給区域を遮 断弁などで区切ったブロック化を進め,遠隔操作を含めて部分的に導管を閉止可能な体制 を整えつつある<sup>23)</sup>.したがって,1カ所の整圧所が浸水しても,被災した整圧器に連なる導 管を直ちに遮断することができれば, 供給停止には繋がらない. 今回の約 900 戸からなる供 給停止区域については,北半分のエリアは浸水しなかったにも関わらず,上流側整圧器の損 傷によりそれに連なる導管内のガス圧が制御不能となり導管内の圧力が異常上昇したため、 二次被害を防ぐ目的で供給停止されるに至った(長野都市ガス株式会社からの聞き取り調 査). このような被害過程をより厳格に見れば、整圧所の浸水といった素因に加え、影響を 最小限に留める導管閉止などの初動対応がとれなかった誘因の存在が浮かび上がってくる. 浸水による被害を減らすには、可能な限り、 整圧所などの重要施設を浸水想定区域内に設置 しないのが望ましく,当該区域に重要施設を節せざるを得ない場合には,発災時の適切な初 動対応のため、施設周辺への水位計や監視カメラの設置などによる監視体制の構築などが 理想的に思われる.ただし,発災の頻度や被害を踏まえ,施設や導管網を配置し直したり, 監視体制を新たに構築したりする費用とその効果を考えると一筋縄にはいかない.実際に は, 浸水想定区域内に現存する整圧所など重要施設の嵩上げ, その区域への供給を遮断可能 なブロック化などの対策が効果的であるため(東邦ガス株式会社からの聞き取り調査),ま ずはハザードマップを含む防災地理情報を照合することにより、被災するリスクの高い区 域と施設を認識して対応することが求められる.

図 6.2.7 千曲川の洪水氾濫による都市ガス供給システムの被災状況 (供給停止区域は長野都市ガス株式会社<sup>26),27)</sup>の情報を元に Google Earth にて作成)

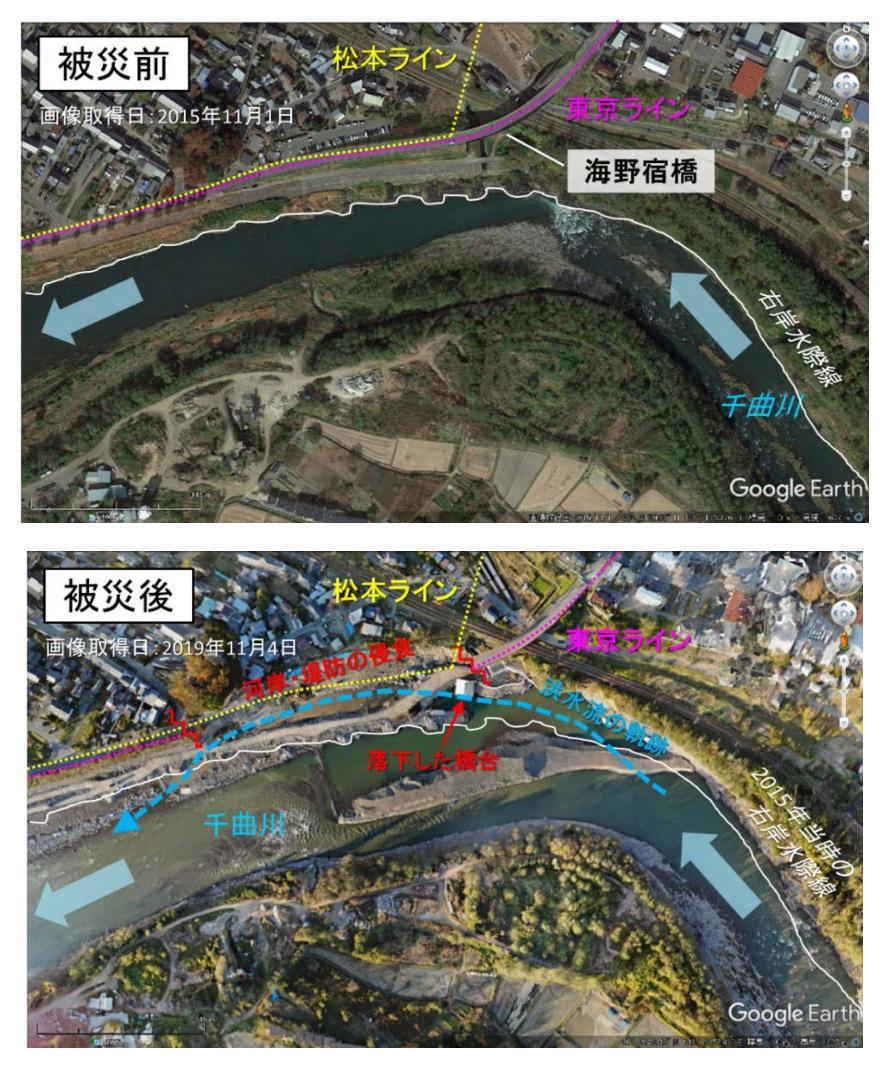
台風 19 号に伴う洪水によって、東御市では千曲川とその支川の周辺に架かる橋梁 7 箇所 が被災したが <sup>33</sup>, このうち東御市本海野地区周辺では、千曲川右河岸が 300m にわたって侵 食されて市道白鳥神社線が被災し、国道 18 号線に接続する海野宿橋が落橋した <sup>33), 34)</sup>. 図 6.2.9 には、11 月 4 日に現地で撮影した写真に加筆した図を示すが、添架されていた「東京 ライン」は落橋により破断させられ、河岸・堤防の侵食に伴ってその裏側にあった市道が被 災し道路に埋設されていた「松本ライン」が露出した様子が窺える. なお、この松本ライン は露出のみで破断にまでは至らなかったが、損傷の可能性を踏まえて閉止され <sup>35)</sup>, 撮影時 点では東京ラインとともに一部を残して撤去されていた. 海野宿橋の落橋は、蛇行部外岸の 侵食に伴う橋台の崩落によるものとされる <sup>34), 36)</sup>. 図 6.2.10 には、被災後の 11 月 4 日に
UAV (DJI Mavic Air) により撮影した写真から, AgiSoft Metashape Professional 1.6 を利用し て作成したオルソ写真を用いて, Google Earth により編集した被災前後の様子を示す. 2015 (平成 27) 年当時の状況と対比すると,被災後の河道に見られる中州は施工のための瀬替 えによるものと考えられるが,広範囲にわたって河岸が変状しており,特に,蛇行の曲率が 最大となる地点から洪水流が堤内地に侵入して地盤が侵食された様子が窺える. 落橋した 海野宿橋の橋台は,この洪水流の軌跡に位置していたために被災したものと考えられる.

図 6.2.10 海野宿橋周辺の被災前後の状況(画像出典は Google Earth. ただし, 被災後の画像は著者が撮影・加工してオルソ化したもの)

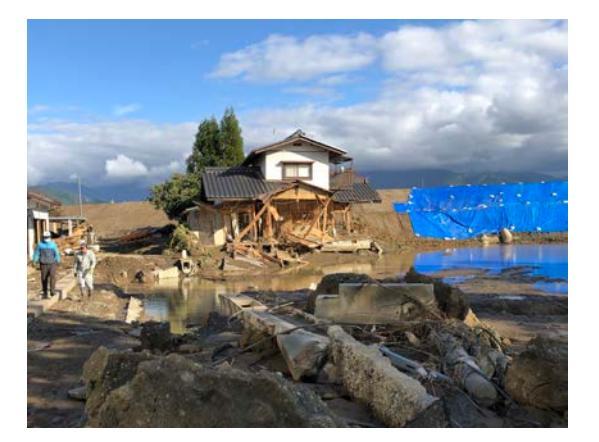
大字穂保の破堤点近傍では建築物の一部または全部が流出した事例が確認された.写 真 6.3.1 は破堤点から北西約 100m に位置する住宅被害を撮影したものである. 住宅が べた基礎だけを残して流出している. 写真 6.3.2 はこの住宅の上部構造と基礎の緊結部 を示しており,流体力によって破断したと思われる. 写真 6.3.3 は先の住宅(写真 6.3.1) に近接するピロティ構造になっている 2 階建住宅であり,流体力によって構造材 が変形しながらも,かろうじて倒壊を免れていた. 写真 6.3.4 は破堤地点のすぐ北側に 位置する木造住宅の写真である. 隅部が流出しつつも残存している. 大字穂保において, 構造部材に被害が出ている,あるいは一部または全部が流出している住宅は破堤地点か ら半径 100m 程度に限定されていた. また,この範囲内にあっても構造部材に被害が出 ていないように思われる建物も見られた. 簡易な基礎の上に設置された倉庫等の軽量な 建築物では,転倒している例も見られた. (写真 6.3.5)

写真6.3.3 倒壊寸前の住宅

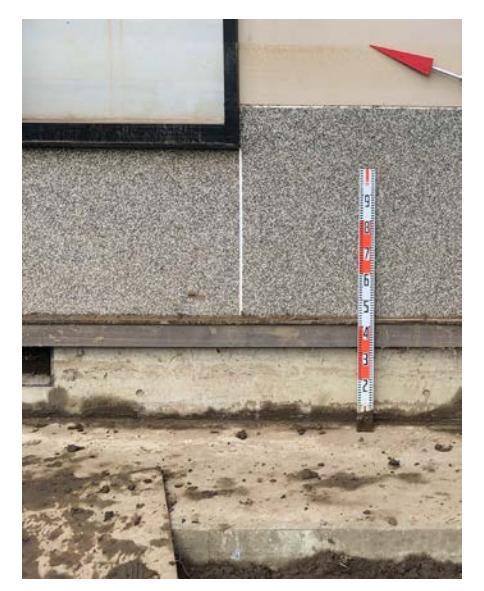
写真 6.3.6 石積みによりかさ上げ

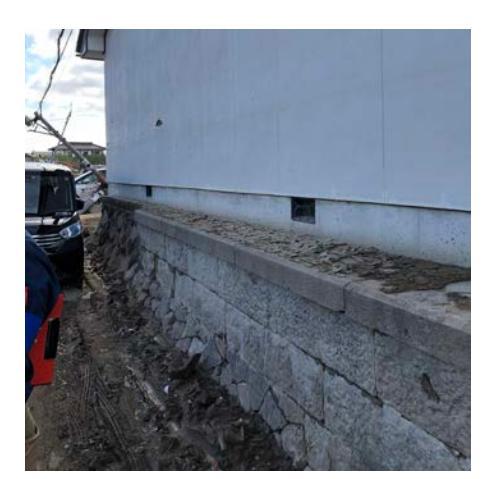
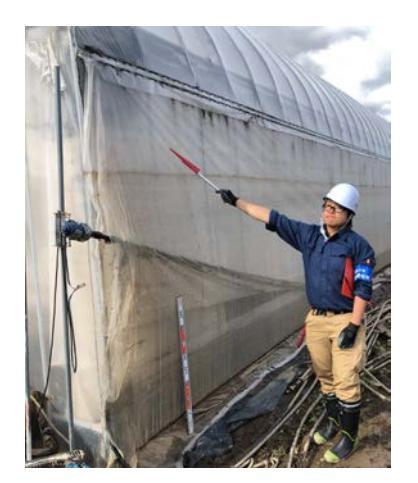
写真 6.3.7 コンクリートによりかさ上げ

写真 6.3.8 石積みによりかさ上げ 写真 6.3.9 付近のビニールハウスの浸水痕 かさ上げ等で床面を十分に上げることができない場合は、床上浸水被害が見られたが、 住宅の基礎形式によってその被害の様相および復旧方法に違いが見られた.

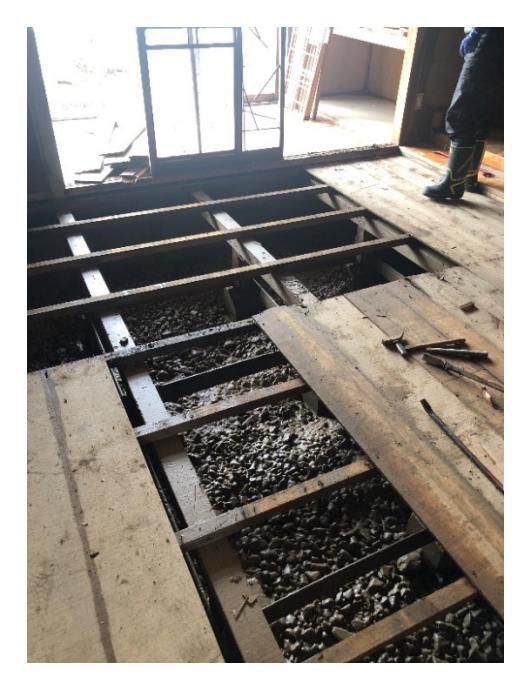
大字穂保の住宅では**写真 6.3.10**の布基礎(床下には小石を敷き詰めている)が多く 採用されている印象を受けた.布基礎形式の住宅では床下が直接地面とつながっている ために断熱性では劣るが,床上浸水後,住宅外部の水が引くのと同時に自然に床上およ び床下の水が排水されていく点で床上浸水からの復旧という点では優れているとも考え られる.

写真 6.3.10 布基礎の住宅

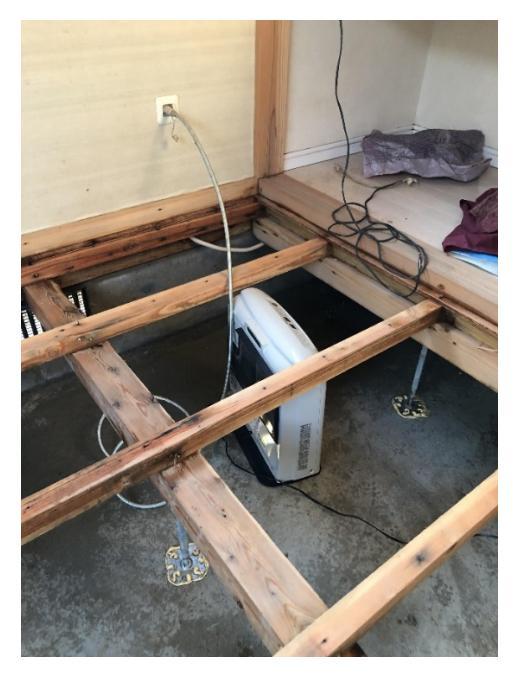
豊野駅周辺の住宅では布基礎,べた基礎の両方が見られた(写真 6.3.10, 写真 6.3.11). べた基礎,特に外断熱工法の住宅ではその気密性故に,床上浸水発生後にべ

た基礎上部に水が滞留し,排水作業に困難が伴うことが聞き取り調査で確認された.写 真 6.3.11 の住宅では,べた基礎上に堆積した泥水の排水にポンプを使用したが,完全 に泥を取り除くことが困難なことから,写真 6.3.12,6.3.13 のようにべた基礎外周部に 孔をあけて住宅外に排水がされていた.なお,基礎に孔をあける際には建築業関係者が 設計図を参照することで,配筋を切断しないよう注意が払われていた.

写真 6.3.11 べた基礎の住宅

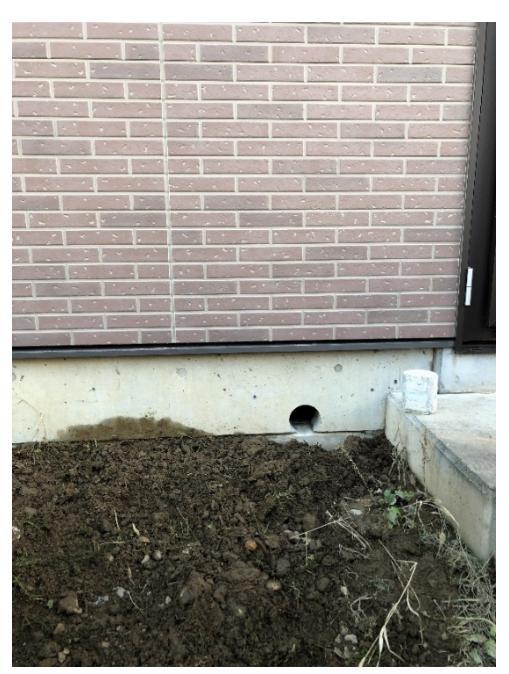
写真 6.3.12 基礎の一部にあけた開口 (外側)

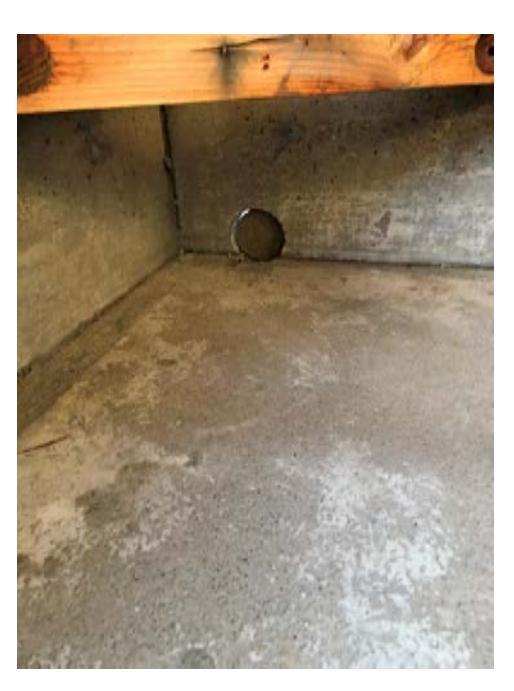
写真 6.3.13 基礎の一部にあけた開口 (内側)
