平成22年7月広島県庄原市で発生した土砂災害に関する
4学会合同現地調査報告会
平成22年9月30日 於：(社)土木学会講堂

源頭部崩壊とメカニズム

福岡 浩(京都大学防災研究所)
向井信之・星野由典(建設技術研究所)
池田 学(エイト日本技術開発)

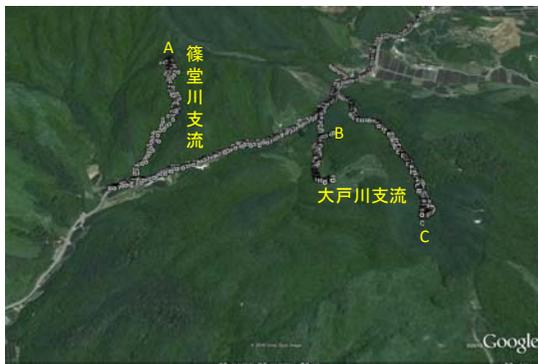
A, B, Cは今回の踏査対象三溪流の主要な調査点。

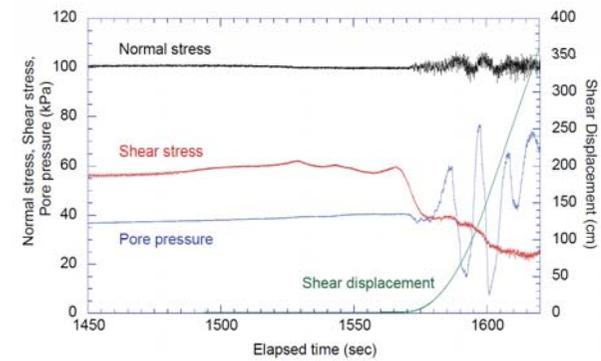
水圧制御試験(経時変化・破壊時)

- 土石流が最も多発した篠堂川、大戸川支流の3溪流をのぼり、土石流源頭部崩壊を調査した。
- 源頭崩壊は 30° 前後の急傾斜、流紋岩の基岩上で1.5mまでのカオリナイトを含む風化土砂が浅層崩壊したケースが多い。液状化し泥流化した箇所も見られた。
- 篠堂川支流源頭部崩壊で採取した土砂について水圧制御リングせん断試験を実施したところ破壊後急激に強度が低下した。
- 同上の試料について急速载荷試験を行ったところ、見かけの摩擦角は6度程度まで下がることがわかった。
