土木学会平成 23 年台風 12 号土砂災害調査報告書

土木学会平成 23 年台風 12 号土砂災害現地調査団

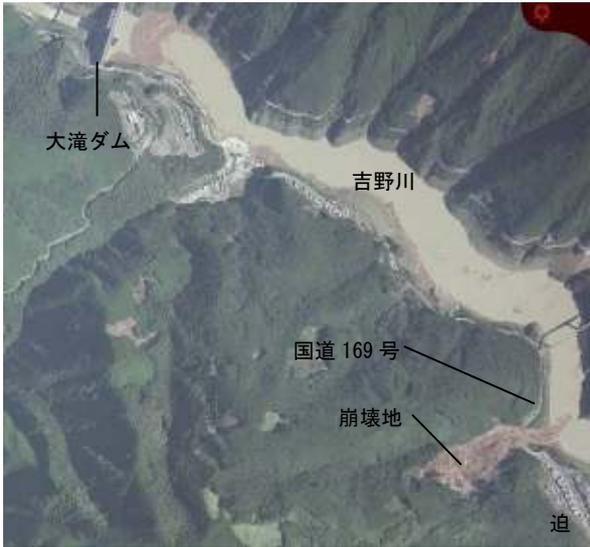
写真 6-1-1-1 迫地区周辺の空中写真
(平成 23 年 9 月 7 日, 国土地理院撮影)

崩壊地のある川上村は吉野杉で有名な林業地帯であり、崩壊地周辺も、斜面表層の礫質堆積物を生育基盤としたスギ・ヒノキの造林地となっているが、崩壊とともに表層の立木が崩落したために、崩壊面に多量の倒木が発生している。また、9月7日に国土地理院が撮影した空中写真（写真 6-1-1-1）によると、直下流の大滝ダム（平成14年完成）に多量の流木が漂着している。

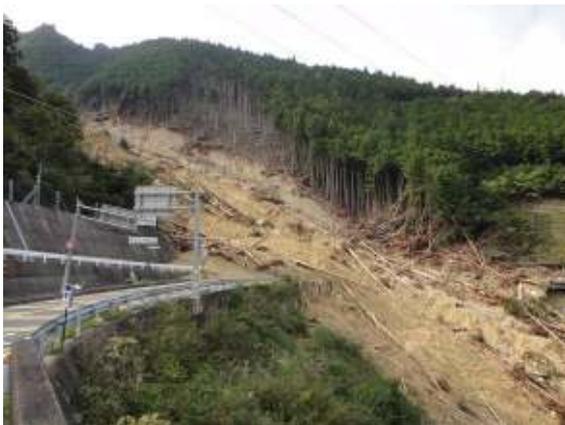
迫地区で発生した崩壊地は、吉野川左岸部に位置しており、急な谷壁を侵食する支流（西谷）の右岸側斜面が崩落したものである（写真 6-1-1-2）。崩壊地の規模は、長さ350m、幅150m、深さ50m（最大）にもおよぶ大規模なものである。崩壊土砂は、直下の吉野川本流まで長さ400mにわたって崩落し、途中を横断していた国道169号線を長さ90mに渡って埋没させたほか、支流にかかっていた橋を本流まで押し流した。崩壊土砂は、本流付近に小規模ながら河道閉塞を発生させたとみられ、調査時点4m程度の落差が生じていた。なお、本流付近は、直下流の大滝ダムの湛水池にあたるが、現時点では湛水は行っていない。

写真 6-1-1-3 国道横断点の状況

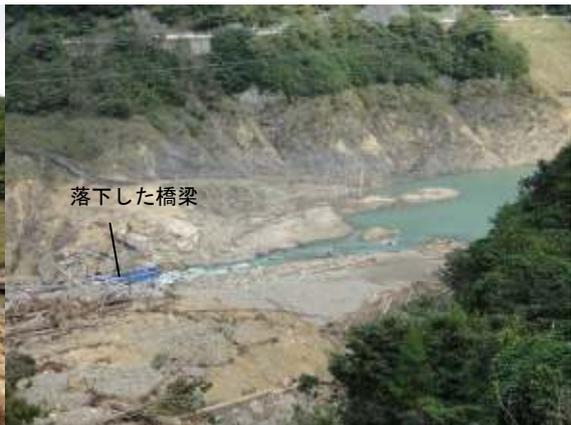
写真 6-1-1-4 本流付近の状況

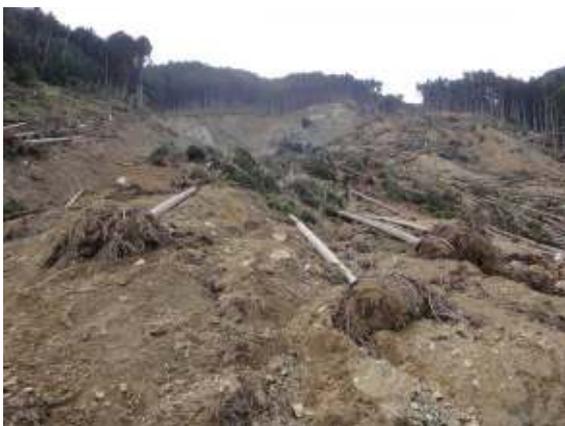
崩壊地内には、崩落した立木に交じって古い切り株がみられるが、年輪から見ると約60年程度で伐採したものとみられ、成立していた立木の林齢と合わせると、すくなくとも100年近く斜面は安定していたといえる。なお、川上村は、昭和34(1959)年9月26日、伊勢湾台風による洪水・土砂災害により、死者・行方不明者72名を出しているが、今回の崩壊地が発生した迫地区では、本流・支流の氾濫により人家が被災しているものの土砂災害は発生していない⁵⁾。

写真 6-1-1-5 崩壊地内の状況

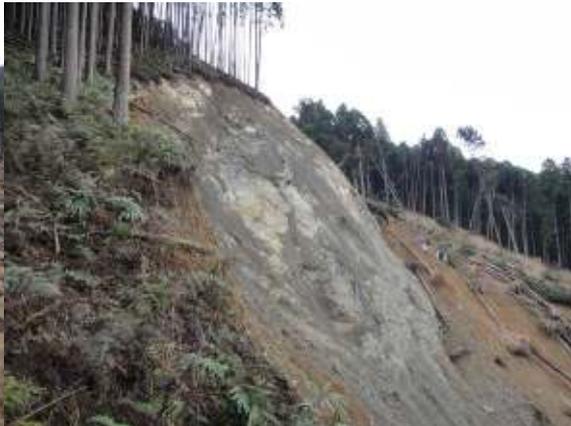
崩壊地内は、大径の転石を含む崩壊土砂が堆積しているが、崩壊地の左方から頭部にかけて顕著な滑落崖があり、高いところで40～50mの高さがある。滑落崖の露岩地には、著しく破碎された風化岩層が張り付いているところが見られ（写真 6-1-1-7）、断層にそって滑落崖が形成された可能性がある。

写真 6-1-1-6 滑落崖の状況

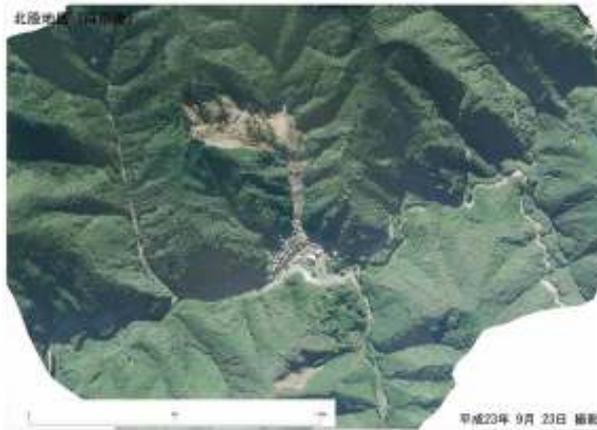
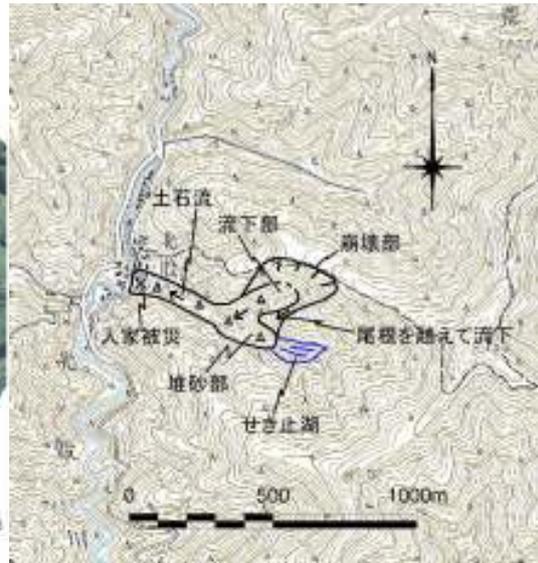
図 6-1-2-1 北股崩壊の航空オルソ図（近畿地方整備局による） 図 6-1-2-2 北股崩壊の平面図
 図 6-1-2-2：国土地理院発行の地形図をもとに作成

北股崩壊は、**図 6-1-2-1** および**図 6-1-2-2** に示したように奈良県野迫川村北股地先に位置し、蛇行しながら南流する北股川左岸支沢北側斜面で発生した。崩壊規模は、試算であるが 200 万 m^3 (長さ 400m, 幅 100m, 深さ 50m) の規模の大きな深層崩壊である。

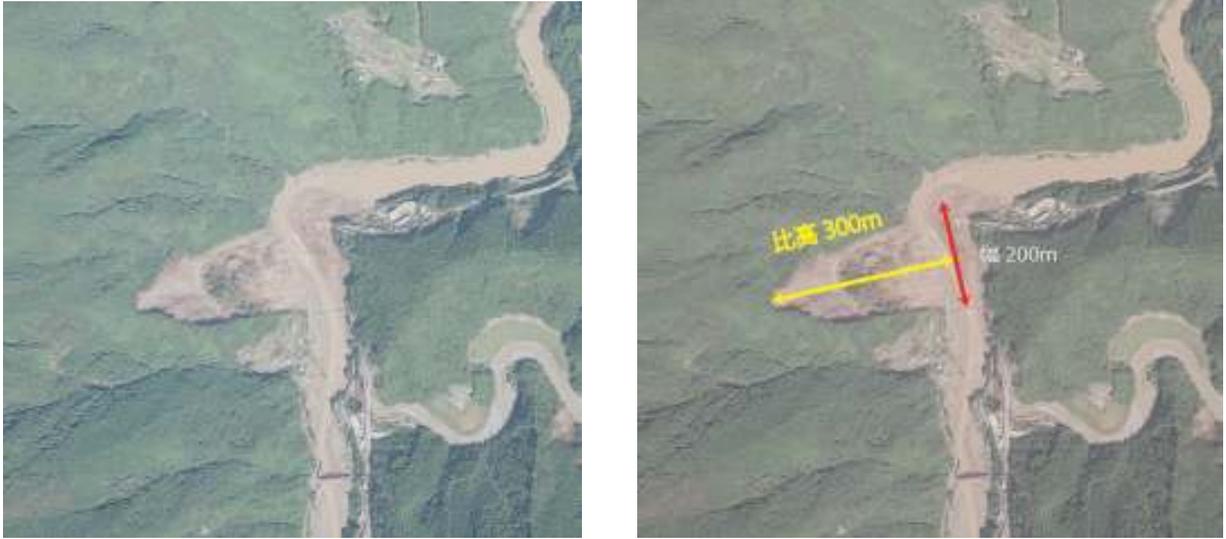
十津川の上流にあたる天川流域である。十津川村と天川村の村境界から北に12km程度上流部、宇井地区にて崩壊が発生している。天川の西側斜面が東に向かって崩壊している。崩壊により、対岸側まで土砂が到達し対岸部の民家に被害が発生している。崩壊範囲は山地尾根の中腹より河床までの斜面で、比高350mの斜面が崩壊し、河床部での崩壊の幅は約200m程度である。

図 6-1-3-1 宇井付近の崩壊状況（9月7日撮影写真を利用（中部地方整備局・近畿地方整備局・国土地理院の連携により撮影された空中写真を利用，<http://www.gsi.go.jp/BOUSAI/h23-taihu12-index.html>）

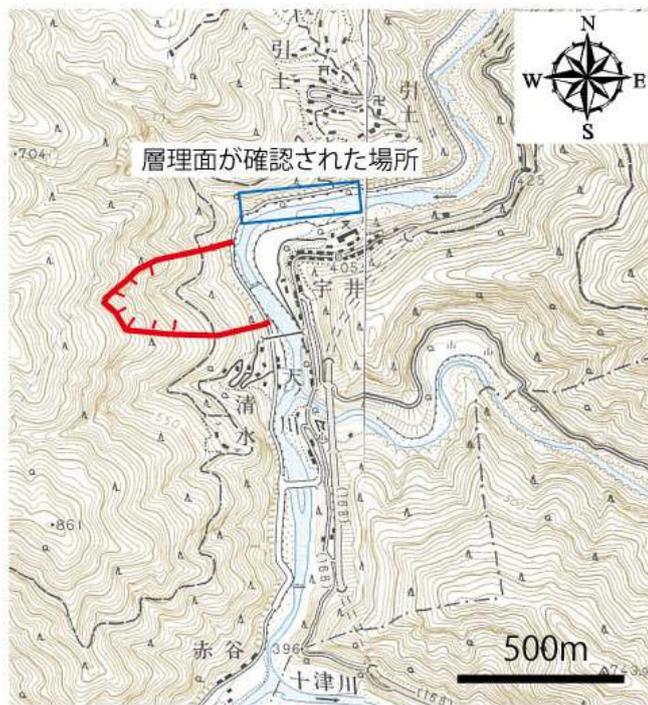
図 6-1-3-2 宇井付近の地形と崩壊状況

（赤線で示したものが今回の崩壊地，青枠は走向傾斜の概ねの方向が確認された場所）
 （地形図は国土地理院発行の2万5千分の1「辻堂，上垣内」を使用）

崩壊地の上流部で東から西に流れる天川は崩壊地のすぐ北でほぼ 90 度流路を変えて南に下る。河川の流路が大きく変わることが地形的な特徴の一つである。また、崩壊した右岸側（西側）では、河床付近で流速が早く、削剥されやすい地形を示し（攻撃斜面と呼ぶ）、反対の左岸側（東側）は流れが緩やかで堆積物がたまりやすい地形を示している。

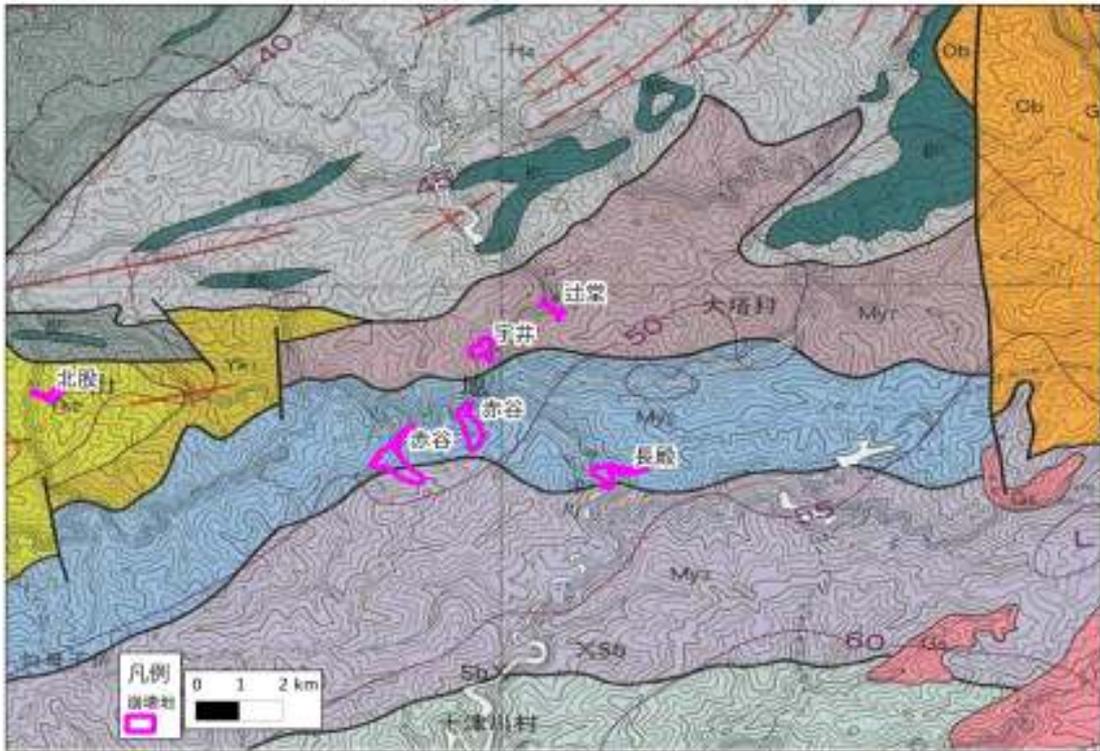
四万十帯のうち、砂岩頁岩が互層状に分布する美山層に相当する地域である。全体的に東北-南西方向の走向に北西傾斜地層が分布する地域であるが、宇井の地域ではやや様相が異なる。現地の崩壊地で見られる層理面は対岸から見ればほぼ水平に分布し（東から見れば南北方向に水平に見られる）、北側の河床部（東西方向）に見られる露岩部の状況からは、東側に傾斜していることが確認された（写真 6-1-3-1, 6-1-3-2）。よって、この地域は南北走向で東に傾斜する地質の可能性もある。地質は頁岩が優勢であり、頁岩あるいは砂岩頁岩互層が見られ、互層の境界部で剥離しやすい傾向を現地の岩石で確認した。走向と傾斜方向と崩壊地の斜面の方向から崩壊地では流れ盤を形成すると考えられる。（図 6-1-3-3）。

図 6-1-3-3 宇井および周辺の地質図と今回の崩壊地
 (地質調査所 20 万分の 1 地質図「和歌山」(1998) を使用, 産総研承認番号
 (60635500-A-20111222-002))

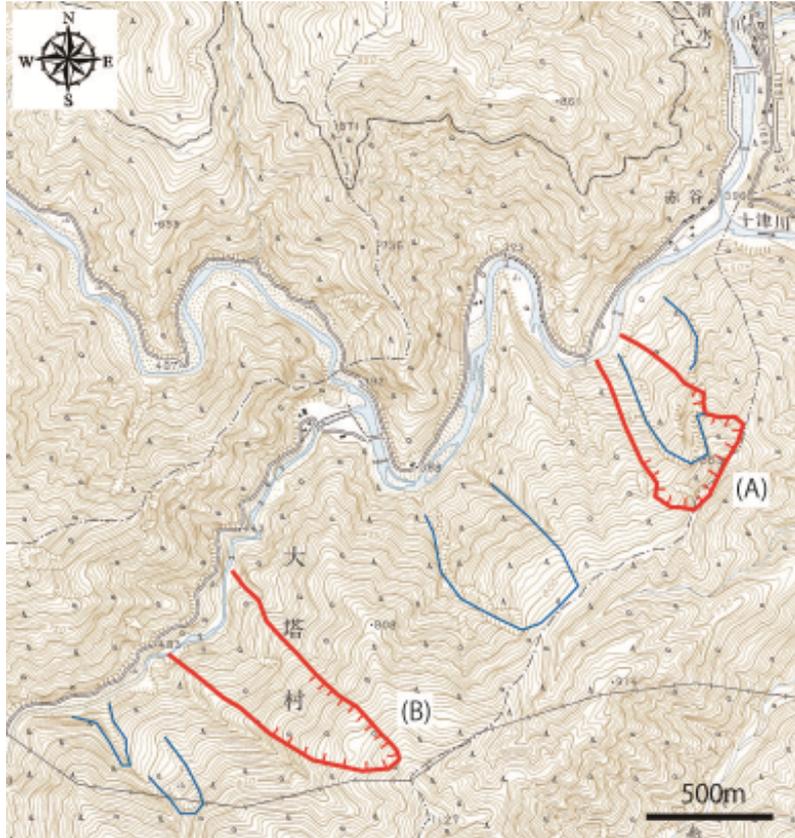
五條市大塔町赤谷における崩壊は、同町清水地区赤谷オートキャンプ場のやや上流部右岸において発生した。これに伴い、崩壊土砂によって河道が閉塞し、堰き止め湖が発生した。図 6-1-4-1 に示すように、当該地区一帯は、四万十帯のうち、砂岩頁岩が互層状に分布する美山層に相当する地域である。岩質としては、シルト質～泥質の頁岩が主体であり、全体的に東北-南西方向の走向に北西傾斜地層である。走向と傾斜方向から崩壊地では流れ盤を形成する。図 6-1-4-2 に示すように、地質の走向傾斜の影響を受けて、山地の尾根線と谷線は北東南西方向に卓越する。また、北西側斜面は南東側斜面に較べて比較的緩傾斜である。赤谷および周辺部においては、崩壊地形が多数見られる。今回の崩壊箇所は十津川の合流点より赤谷の上流に向かって、約 1km 上流地点 (A) と約 3km 上流のポイント (B) である。(A) と (B) の周辺にも同様の崩壊地形が見られ、既存の崩壊地を含めて北西側斜面に崩壊箇所が集中する傾向にある。

図 6-1-4-2 赤谷付近の地形と崩壊状況

(赤線で示したものが今回の崩壊地，青線は主な過去の崩壊地形)

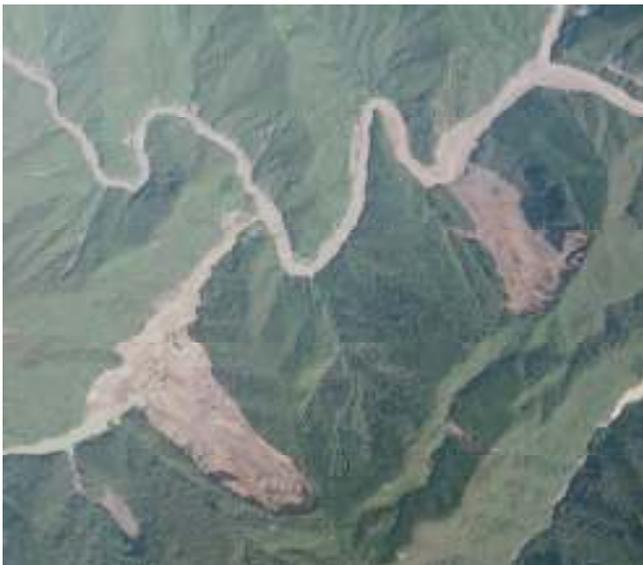
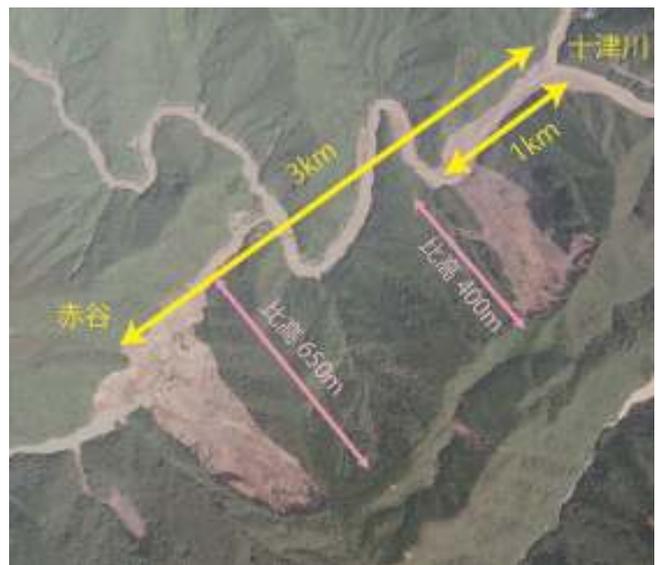
空中写真による崩壊状況を図 6-1-4-3 に示す。北西傾斜の山地斜面が北東-南西方向に流れる河川に向かって、北西方向に斜面が崩壊している。2 箇所の大規模崩壊のうち、上流側の崩壊地 (B) において河川閉塞が発生しており、その上流側にあたる西側に河道閉塞による河川水の停滞が見られる (写真 6-1-4-1)。崩壊は共に山地尾根付近より河床までの斜面全体で発生しており (写真 6-1-4-2)、(A) では比高 400m、(B) では比高 650m の斜面が全体に崩壊している。特に (B) では、河道に沿って約 500m 程度が崩壊土に覆われており、河床部で高さ約 85m 程度の土

図 6-1-4-3 赤谷付近の崩壊状況 (9月7日撮影写真を利用 (中部地方整備局・近畿地方整備局・国土地理院の連携により撮影された空中写真を利用, <http://www.gsi.go.jp/BOUSAI/h23-taihu12-index.html>))

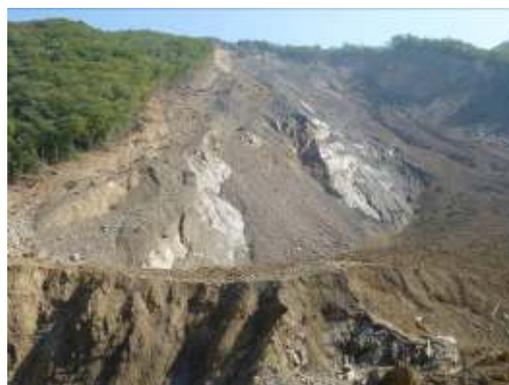
写真 6-1-4-2 赤谷における山体崩壊

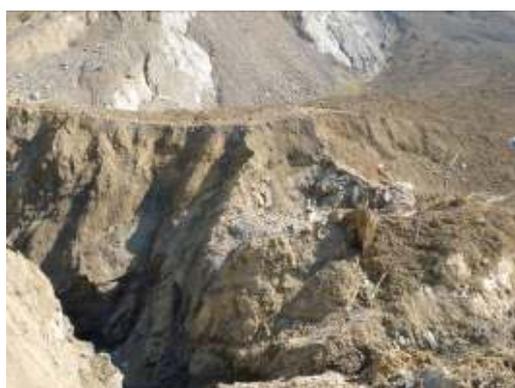
砂が埋積している（写真 6-1-4-3）。また、(B) の下流部，河道内にある赤谷オートキャンプ場のロッジが土石流によって破壊されている（写真 6-1-4-4）。

写真 6-1-4-3 河道に堆積した崩壊土砂

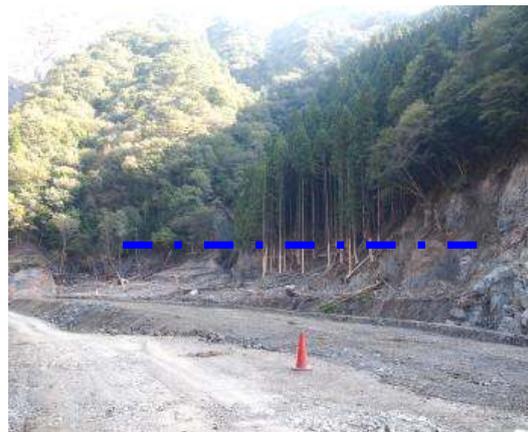
写真-6-1-5-2

清水では、河原樋川のいわゆる河川攻撃斜面において、写真 6-1-5-1 に示すように長さ 700m，幅 600m，深さ 10～30m 程度の崩壊が発生し河道を閉塞した。河道の閉塞は写真 6-1-5-2 に示す上流側の河川周辺状況にその痕跡が確認されるが、深さ 5 m 程度であり非常に短期間で決壊したものと推定される。閉塞によって滞留した貯留水量によって増水した河川は下流の生コンクリートプラントを壊滅的に破壊するなど洪水を起こしたと推定される。

河原樋川に沿って残る湛水の痕跡

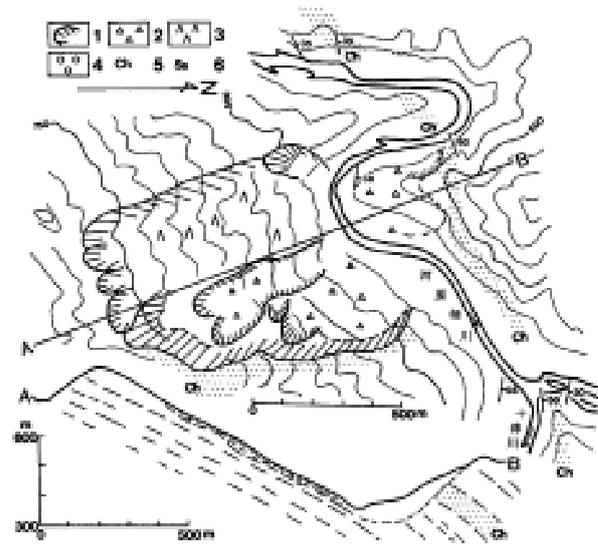
この崩壊は、図 6-1-5-1 に示されるように 1889 年の十津川災害時に発生した崩壊が報告されている古い崩壊跡の再滑動である⁶⁾。崩壊斜面は図に示されるように四万十層群の地層面が流れ盤斜面を示している。

図 6-1-5-1 1889 年災害時の崩壊記録⁶⁾

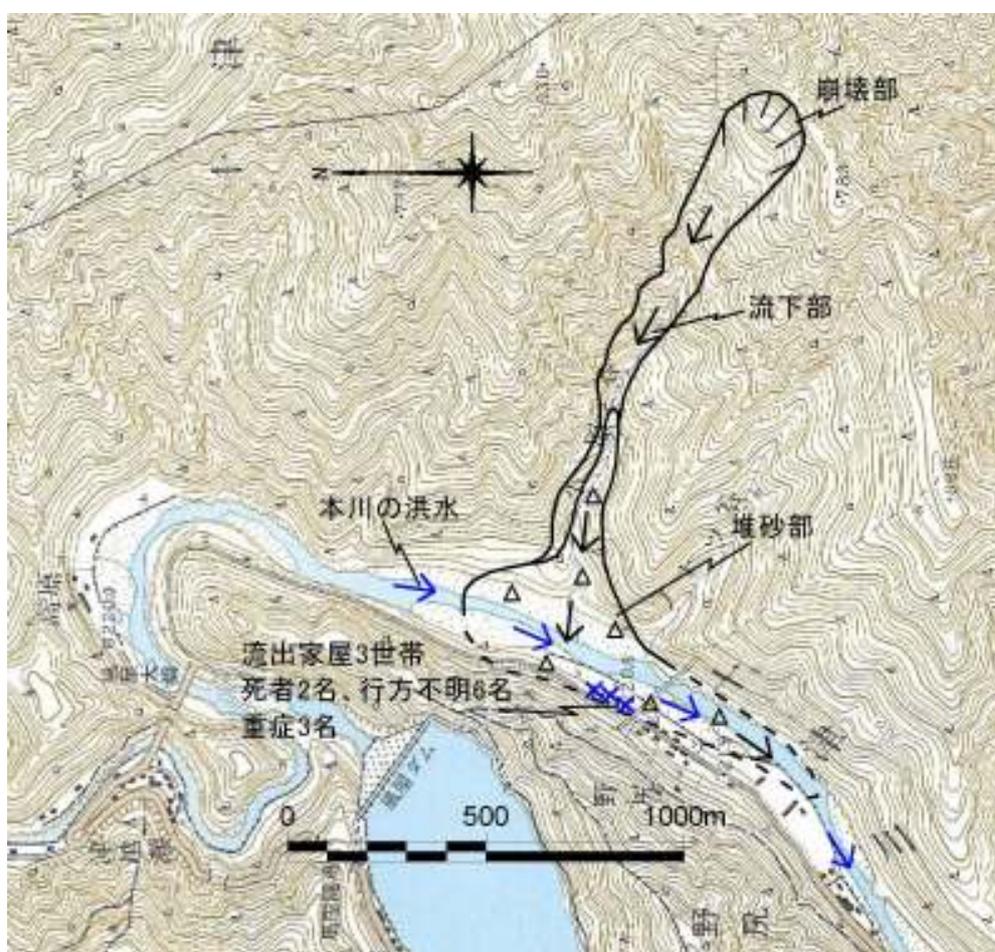
野尻崩壊は、野尻集落の十津川本川の対岸の尾根頂部で発生した。図 6-1-6-1 に示したように、崩壊部から流下した土砂は、沢内をほぼ直進し、洪水で渦巻く十津川本川に突入し、本川の河川水を巻き上げながら対岸の野尻集落を飲み込んだと予想される。野尻集落は壊滅し、そこに住む3世帯の住民において、死者2名・行方不明者6名・重症者3名の大きな被害となった。集落の上を走っている国道のフェンスもゆがんでいるが、土砂による倒壊はなく、河川水が乗り上げ流下したような感じを受ける。土石流の土砂が本川を押すが、本川の流量も膨大で、その土砂はすぐに本川沿いに流されたように思われる。上澄みだけが国道に達したのではないかと考えている。本川を越える土石流の流下形態の実態をどう捉えるか今後の課題といえる。

図 6-1-6-1 野尻崩壊の平面図

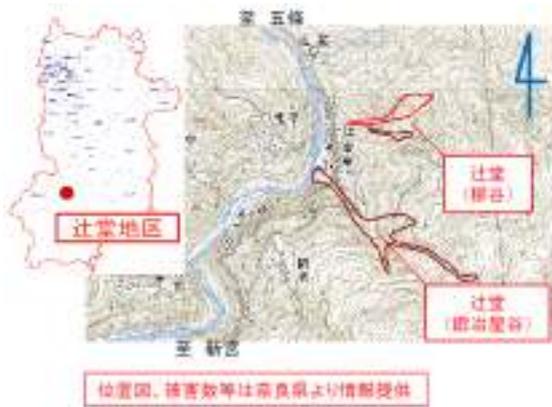
十津川の上流にあたる天ノ川流域の五條市大塔町辻堂地区で、**図6-2-1-1**、**図6-2-1-2**および**写真 6-2-1-1**～**6-2-1-3**に示すように山腹崩壊により柳谷および鍛冶屋谷において、土石流が発生した。辻堂の地質は、四万十帯美山層と呼ばれ、砂岩頁岩が互層に分布している。宇井での累積降雨量は、870mmであった。

図 6-2-1-1 土石流発生場所⁷⁾

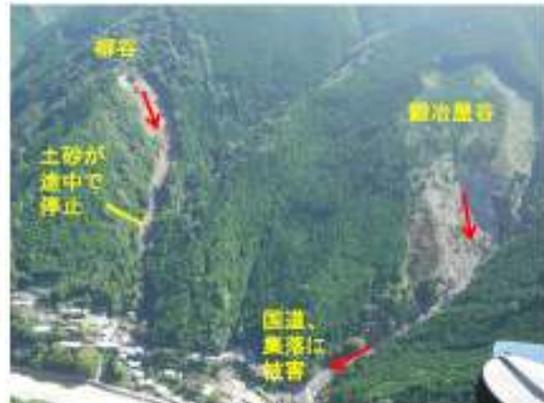
図 6-2-1-2 土石流発生場所の航空写真⁷⁾

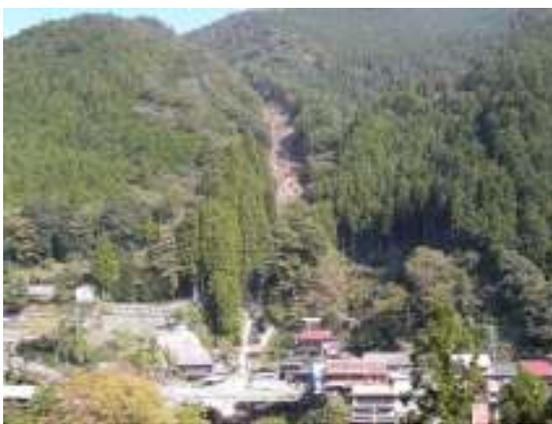
柳谷では、崩壊により土石流が発生したが、土砂の大部分は溪流内に残存している。堰堤等に捕捉され、現時点で道路等に被害はない⁷⁾。

写真 6-2-1-1 辻堂 (柳谷) での土石流

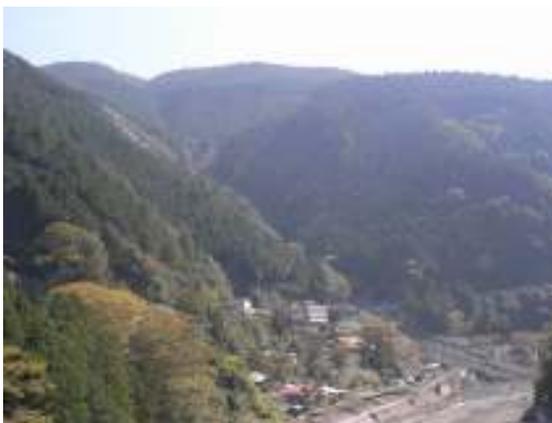
鍛冶屋谷の土石流では、国道168号、市道が被災し、全壊7戸、半壊2戸で、人的被害無と報告されている（10月7日現在）。

鍛冶屋谷での山腹崩壊の状況は現地を確認できなかったが、土石流末端より数百m上流までの土砂の堆積状況を**写真 6-2-1-3**～**6-2-1-8**に示す。

写真 6-2-1-3 辻堂 (鍛冶屋谷) での土石流

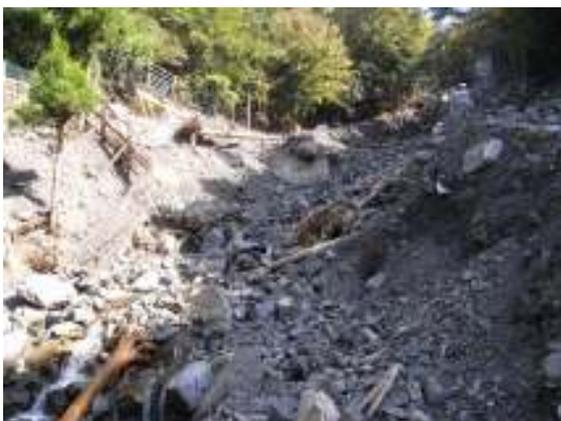
写真 6-2-1-5 崩壊土で覆われた堰堤

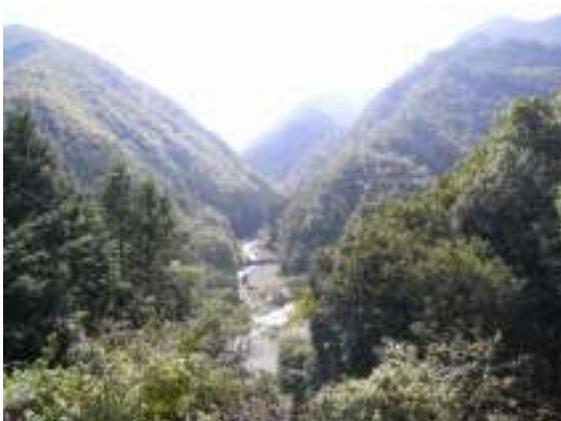
五條市長殿地区で発生した斜面崩壊による河道閉塞および土石流については、**写真 6-2-2-1** および**写真 6-2-2-2** に示すような遠望による調査のみ行った。長殿地区で発生した河道閉塞および土石流の状況については、「4-4 五條市長殿の状況」を参照のこと。

写真 6-2-2-1 土石流を下流より遠望

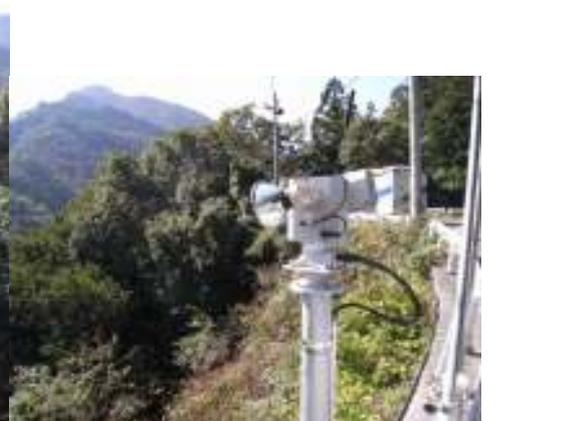
写真 6-2-2-2 国土交通省による監視カメラ

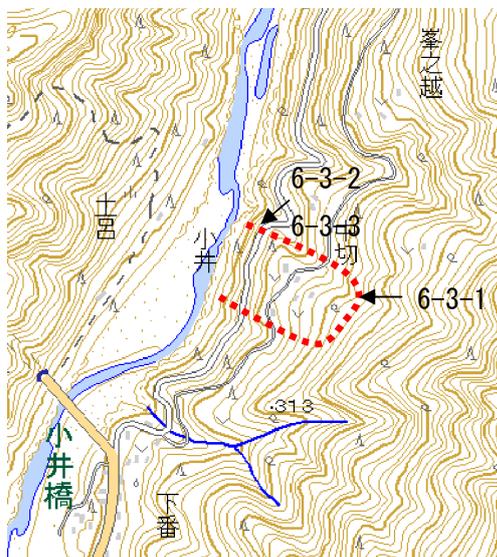
図 6-3-1 地すべり周辺の地形図

小井では、地すべりが発生していることが報告されている（図 6-3-1）。小井の地すべりは、地表部の滑動は、豪雨後に中腹の民家付近の道路の舗装に生じた亀裂が中心である。滑動の程度はあまり大きくなくかつ緩慢であると予測されるが、付近で行っているボーリングコアの深度 33.3m にすべり面と推定される粘土が分布すること、写真 6-3-1 に示すように、頭部に古い滑落崖が地形的に確認されること、北側の側方境界に写真 6-3-2、写真 6-3-3 などに見られる亀裂や立木の傾きなど明瞭な地すべり現象が観察されることなどから、今回の豪雨に伴う再滑動であると推定される。

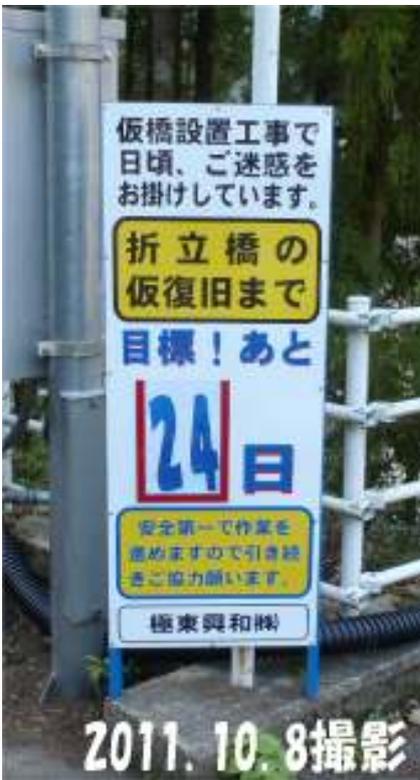
折立橋は、五條市と新宮市を結ぶ主要幹線の一部であると同時に、十津川村の住民にとって欠かすことのできない生活道路でもあるため、流出・損壊した部分について仮栈橋をかける工事（写真 6-4-2-3）が 24 時間体制で実施され、10 月 30 日午前 7 時に開通した。地元住民に対しては、開通までの残り日数をカウントダウンする看板を立てて勇気づけていた（写真 6-4-2-4）。

図 6-4-2-4 折立橋復旧までのカウントダウン看板
