2016年8月北海道豪雨災害調査団

速報版

2016年9月12日

土木学会 水工学委員会

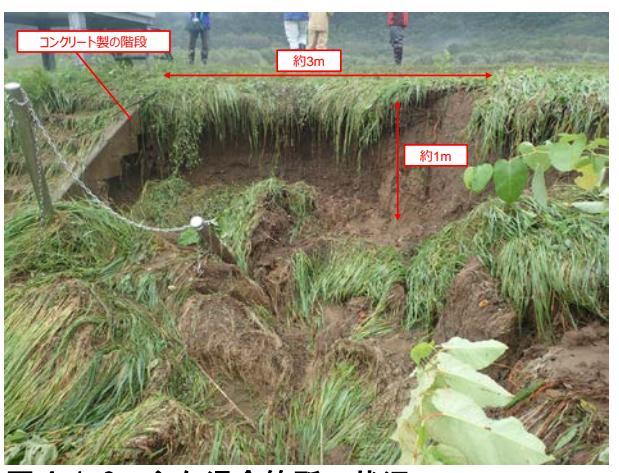
当該箇所には観測所の建屋および CCTV カメラが設置されている. 建屋および CCTV カメラを設置 する際に堤体本体に腹付したと考えられる堤体の裏のり面が, 図4.1.1 に示すように河川からの越 流によって浸食された. 現地に繁茂している植生の状況から, 越流幅は堤体延長方向に約 20m, 越 流時の堤体天端での水深は約 5cm であると予想される. のり面浸食の崩壊幅は最大で約 3m, 崩壊深 は 1m 程度であった(図4.1.2). 浸食崩壊は, のり面に設置されているコンクリート製の階段付 近や CCTV カメラの基礎コンクリート付近など, 構造物と堤体の境界周辺に集中している. なお, 顕著な流水跡が確認できるものの構造物が設置されていない箇所では, のり面の浸食は発生してい なかった(図4.1.3). このことから, 当該箇所では構造物設置に伴って堤体を掘削して埋め戻し, 再転圧した相対的な弱部箇所において, 流水によるのり面の浸食が発生したと考えられる.

図4.1.2 主な浸食箇所の状況

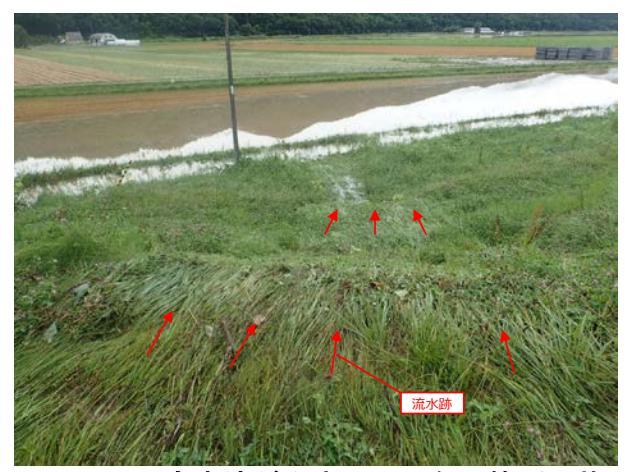
図4.1.3 浸食崩壊が発生していない箇所の状況

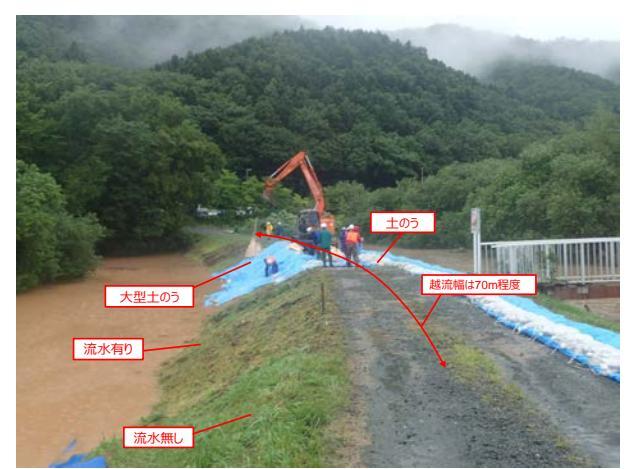
図 4.2.1 に現地の全景写真を示す. 崩壊箇所は, 道道 7 号から堤体への取付け道路と 30 号樋門 の間に位置している. 崩壊は常呂川からの越流水によって, 裏のり面で発生した. 越流幅は約 70m 程度であるが, 崩壊幅は 15m 程度あった. 北見河川事務所担当者からの聞き取りでは, 崩壊は円弧 状に発生し, 堤体天端がやや沈下したとのことであった. 現地調査時にはすでに大型土のうとシー ト張り工による応急復旧が行われていた. 先述したように, 崩壊に伴い堤体天端が沈下したため, 裏のりのり肩の大型土のうは現状ののり肩よりもやや高い位置まで設置されており, 表のりのり肩 には土のうが 2 段程度積まれていた. 堤体に用いられている地盤材料は, 細粒分を含んでおり, 透 水性も低く, ある程度の粘着力の発揮を期待できる. 現在, 採取試料の土質試験を実施中である.

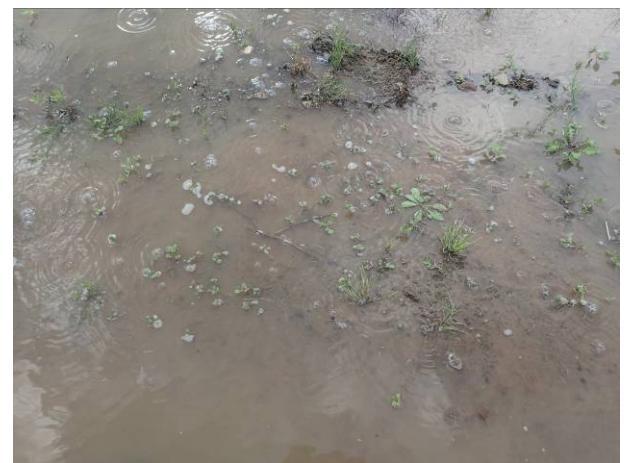
また、崩壊箇所から 200m 上流の KP22.8 付近では、8 月 18 日の計画高水位超過後に裏のりのり尻 付近において、空気の湧出が確認された(図 4.2.2).8 月 21 日の調査時には、堤防天端から 3m 程度堤内側で湧水が確認された(図 4.2.3).湧水発生箇所付近は、この空気の湧出が確認された 後、8 月 19 日に湧出箇所付近を試掘した際には、比較的硬質なシルト層が 1.5m 程度堆積しており、 その下部に均質な砂質土が堆積していることを確認している.試掘時にはこの砂質土層から水が湧 出し、試掘によるトレンチを崩壊させるほどの湧出量であった.このような状況からも、8 月 21 日 の調査時に確認した湧水は、堤体基盤の透水性が良い砂質土層を通り、堤外から堤内に湧出してい る水である可能性が高いと判断できる.

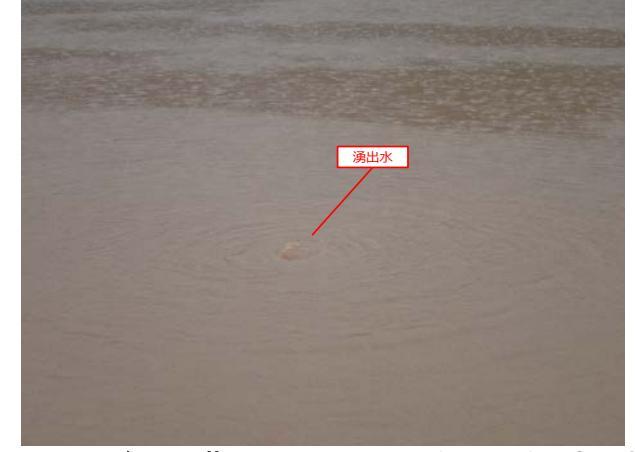
図 4.2.3 8/21 段階での KP22.8 付近での湧出水の状況

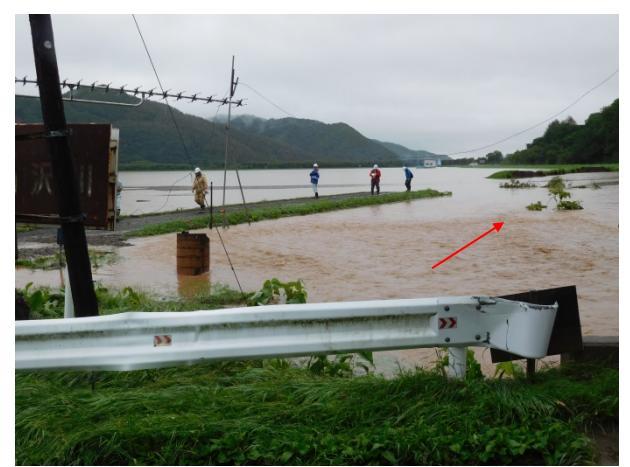
常呂川の支川である柴山沢川は、常時は調査箇所から約1km下流の地点で常呂川と合流している. 当該箇所では柴山沢川の左岸堤体が約100mに亘って流出した(図4.3.1)(図4.3.2). この堤体 の流失によって常呂川右岸堤内の畑および民家の地下室が浸水した他,民家駐車場の一部が損壊す る被害を受けている(図4.3.3). 堤防上を柴山沢川から堤内側に越水した痕跡があり,越流を伴っ た堤体の流出であったと判断される.

図 4.3.1 堤体の流出①

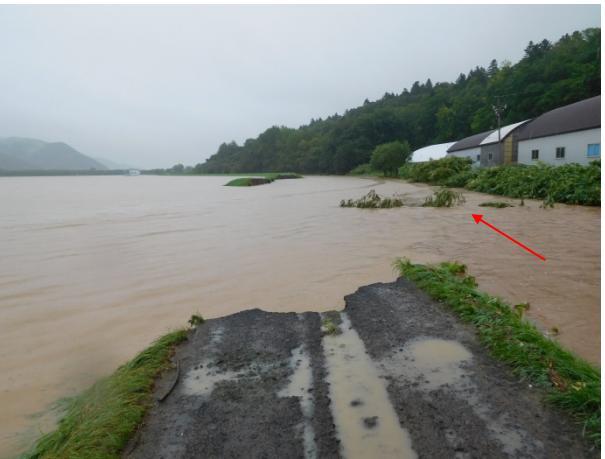
図 4.3.2 堤体の流出②

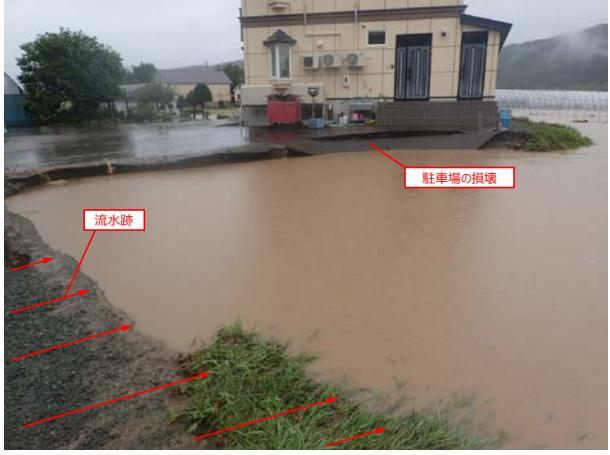
図 4.3.3 民家付近の状況

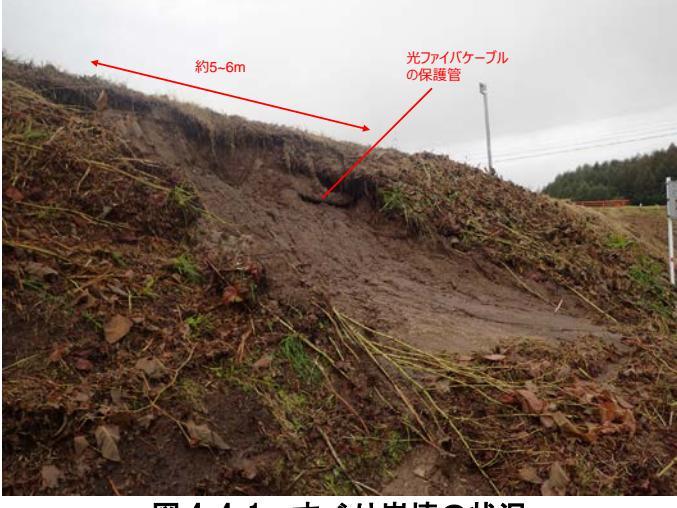
崩壊箇所は、道道7号から50m程度の左岸側裏のり面である.当該箇所は、光ファイバケーブル 敷設のために既設堤体に腹付された盛土である.このため、のり面勾配は1:1.2程度とやや急勾配 であり、他の堤体よりも天端幅が広い状態にある.崩壊幅は5~6m程度であり、崩壊したのり長は 6~7m程度である.崩土は3~4m程度のり尻側の畑へ流出している(図4.4.1).調査時にはポン 隈川の水位は上昇した状態であったが、崩壊面からの湧水等は確認できなったため、堤体の機能は 維持していると判断できる.上記の結果からも、当該のり面の崩壊は、降雨浸透に伴い堤体内の飽 和度が上昇し、それによって土の強度が低下したために発生したと予想される.なお、崩壊箇所よ りもポン隈川下流方ののり肩やのり面中腹ではクラックや段差が確認できたため(図4.4.2)、今 後の降雨によって崩壊範囲が拡大する可能性がある.

図 4.4.1 すべり崩壊の状況

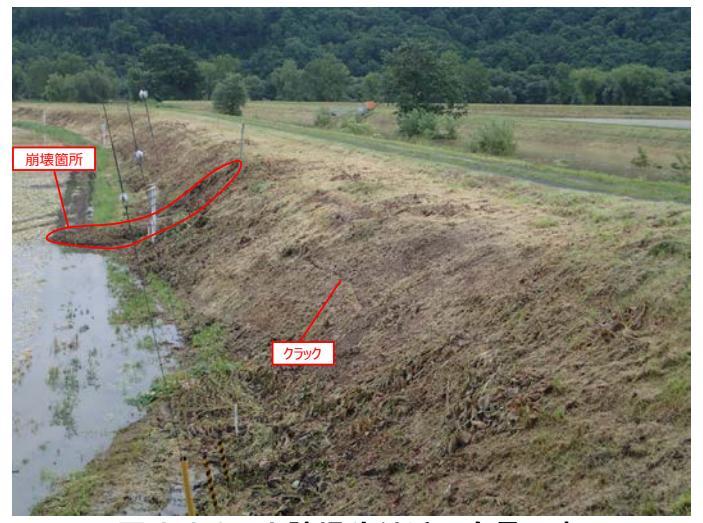
図 4.4.2 当該堤防付近の全景写真

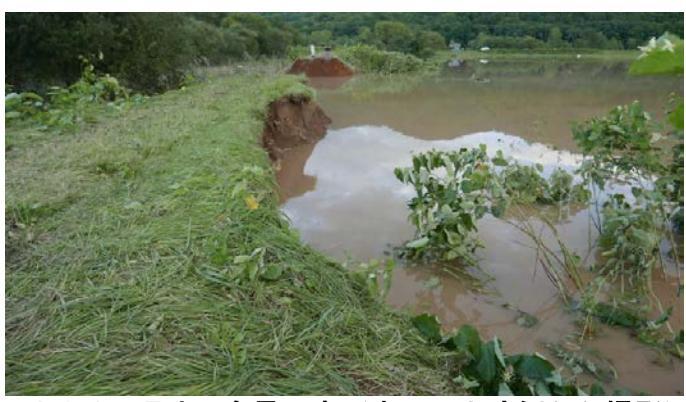
完全に流失している区間と堤内側のみ浸食されている区間が連続している(図4.6.1). 周辺は 越水した痕跡が堤防天端に存在しているものの周辺の草本の倒伏状況からはそれほど越流推進は大 きくなかったものと推察される(図4.6.2). 完全に流失している箇所では調査時点(23日午後5 時)段階においてもわずかではあるが堤内側へ河川水が流出している状況がうかがえた(図 4.6.3).

図4.6.1 現地の全景写真(東亜川上流側から撮影)

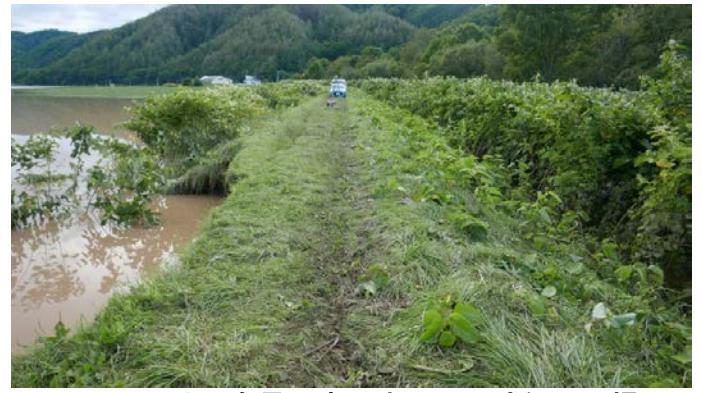
図4.6.2 現地の全景写真(東亜川下流側から撮影)

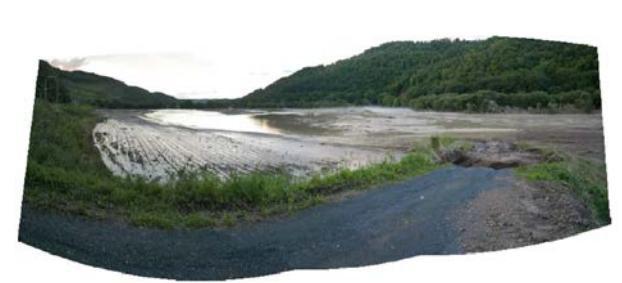
KP30.8付近左岸は、仁頃川の常呂川合流の直上流の位置にあたり、この部分は氾濫原を含めた河 道地形を節腹連続河道とした場合の節の直下流にあたる.ここで氾濫した流れがそのまま、前述の 仁頃川の常呂川合流点左岸の破堤個所へと向かっていたものと推定される(図4.7.3および図 4.7.4).

図 4.7.3 KP30.8 付近の氾濫状況

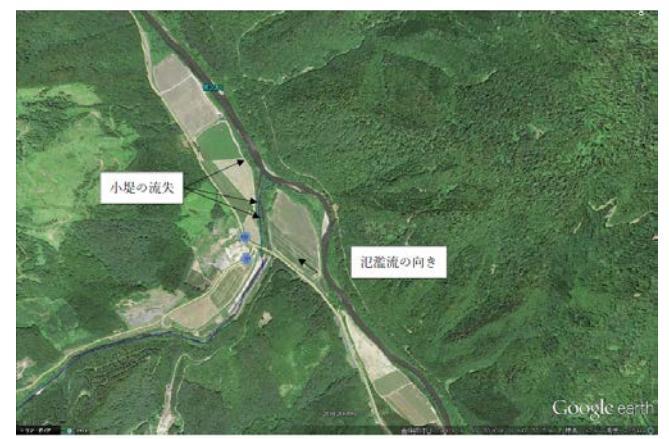
図 4.7.4 KP30.8 付近の小堤流出箇所

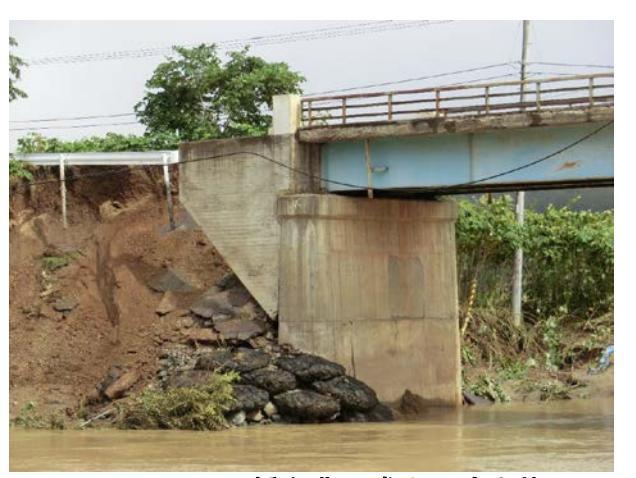
太幌川は、常呂川左岸堤防と右岸高水敷に架かる市道の橋梁である. 図 4.8.1 は、右岸下流方か ら撮影した太幌橋の全景である. また、図 4.8.2 は橋台背面盛土が流出した左岸橋台部分を上流方 から撮影した様子である. 路盤部も含めた道路舗装構造物のすべてが崩落している.

この個所は高水敷の低い部分であり、氾濫流の集中によるものと考えられる. 図 4.8.3 は、右岸 川の橋台付近から左岸上流方向を撮影したものであり、橋台付近に袋型根固めが施されている.

図4.8.2 橋台背面盛土の流出状況

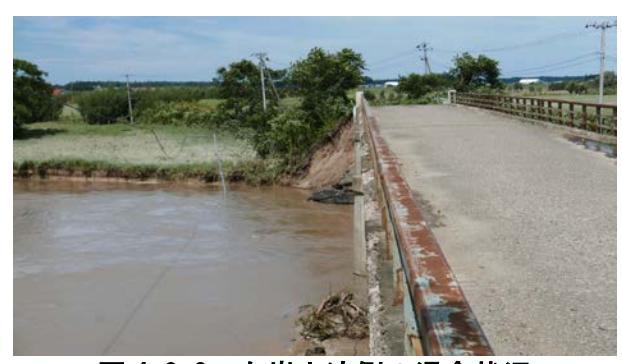
図 4.8.3 左岸上流側の浸食状況

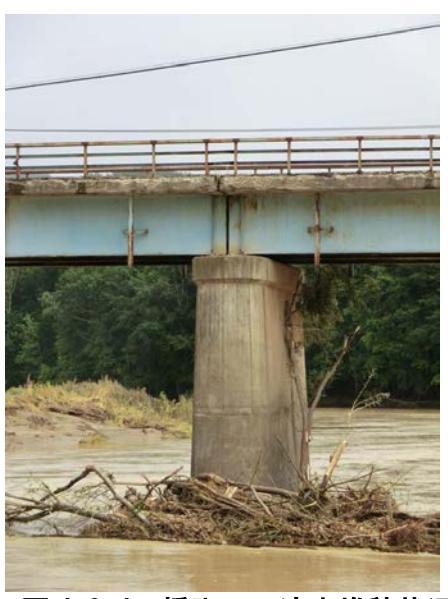
また、本橋は1963年に架設された橋梁である.橋台はいわゆるピアアバット形式になっている. 架設から50年以上が経過しており、床版地覆の凍結融解による欠け落ちなど劣化が顕著で、今回の 豪雨災害以前から橋梁点検によって把握されていた.ウィングが完全に露出した状態になっている が、上述の劣化のほかに今回の豪雨で損傷した形跡は認められなかった.また、図4.8.4のように 橋脚の上流側に若干の流木の堆積があるが、橋脚においても損傷は認められなかった.

図4.8.4 橋脚への流木堆積状況

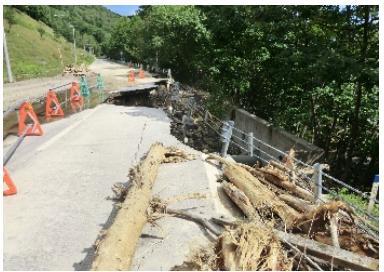
おけと湖では土砂が沢に堆積, 溢水して道路上を流下したことで法面から盛土が崩落した.本来 この沢は道路下のボックスカルバートを通っておけと湖に流入していたが, このカルバートが閉塞 したものと推測される.

図 4.11.1 道路崩落個所

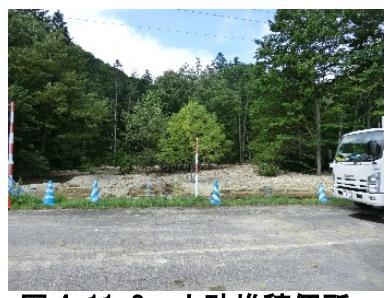
図 4.11.2 土砂堆積個所

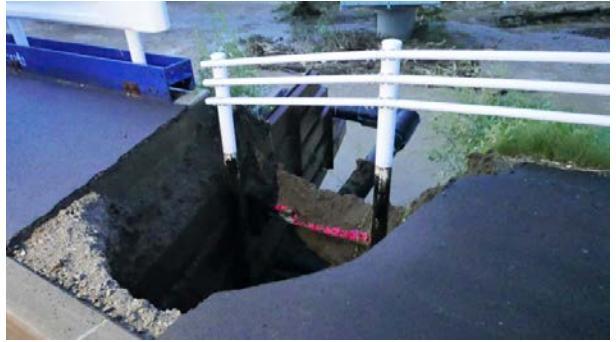
国道242号金華橋仮設橋の右岸橋台背面盛土が浸食を受けていた. 図4.12.2は8月21日に右岸橋台 下流側の浸食状況を上から撮影したものである. 浸食の断面形状は上に向かって広がる三角形であ り、上流から下流まで通して浸食が発生していた. 図4.12.3は8月25日に撮影した復旧中の橋台前 面の状況である. 橋台前面が洗掘を受けており、復旧作業は橋台下部に3 枚の矢板の追加と前面の 河床に袋型根固の敷設である. 図4.12.4は8月25日に金華橋上流右岸から撮影した橋脚に集積して いる流木の状況である. この流木は横断方向に幅を持っており流水阻害が生じていたものと推察さ れる. この流木により右岸寄りに流れが偏向して右岸橋台部の浸食が生じたものと思われる.

図 4.12.2 浸食箇所の状況(右岸側下流)

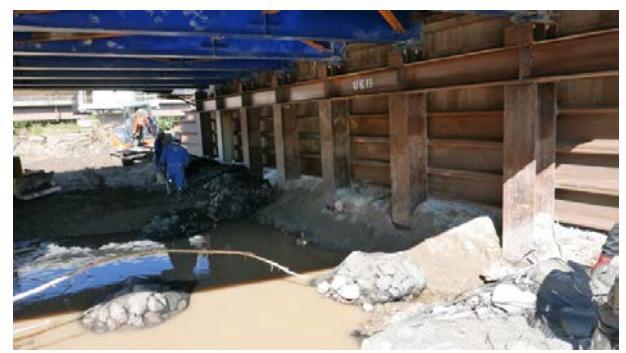
図 4.12.3 応急対策の実施状況

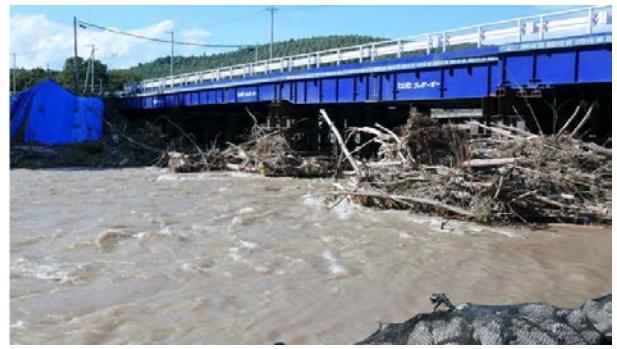
図 4.12.4 橋脚への流木の堆積状況

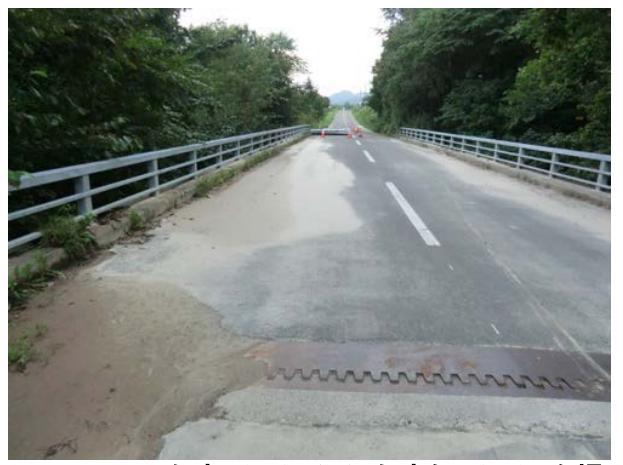
調査対象の川上橋は無加川左岸の丘陵地帯から流入する支川である 22 号沢川に架かる橋梁である(図 4.13.1). 右岸 A2 橋台背面の土砂が下流側に流出した。

本橋は丘陵地帯の沢地形に架かる橋で、桁下はやや深い沢になっており、調査時の沢の水量はそれほど多くはなかった.周辺は畑地で前後の取り付け道路は橋に向けて下ってきており、降雨時の雨水は橋梁に向けて集まりやすい.このため、雨水が沢に流れ込む際に橋台背面土も流出したものと推測される.橋面上から観察した限りでは橋梁本体には特別な損傷は見受けられなかった.

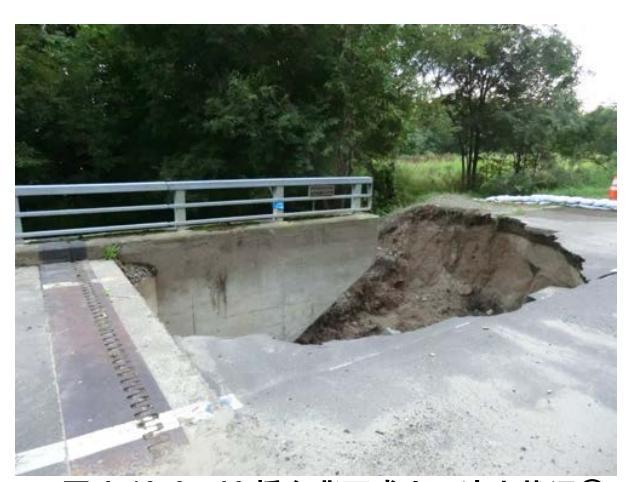
図 4.13.3 A2 橋台背面盛土の流出状況①

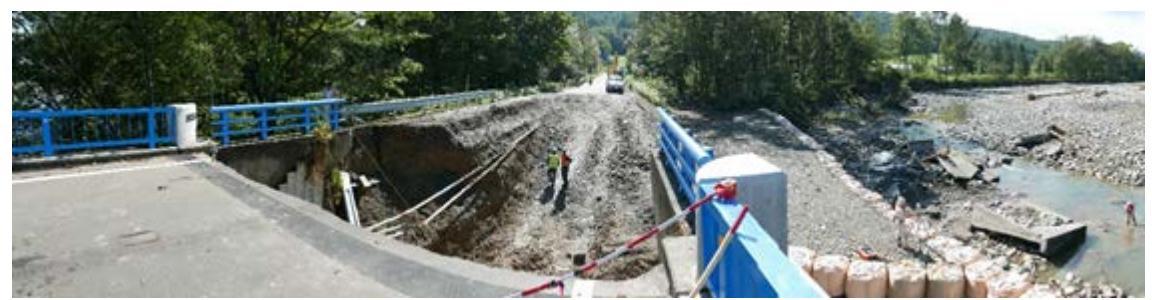
図 4.17.3 ヌビナイ橋右岸橋台裏の浸食状況

ヌビナイ橋では、右岸橋台背面の道路盛土が 30m ほど浸食を受けるとともに、前面のコンクリート擁壁が倒壊していた(図4.17.3)、ピーク水位は、痕跡からこの擁壁の高さ程度であったと推察される.

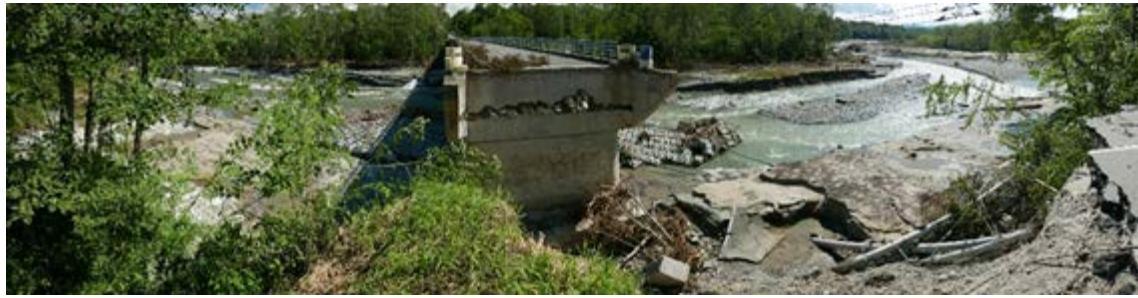
図 4.17.4 戸蔦大橋左岸橋台裏の浸食状況

戸蔦大橋では、左岸側の橋台裏の道路盛土が軟岩層を含む基盤とともに 20m 程度の幅で浸食され ており、左岸橋台のフーチングは完全に露出していた(図4.17.4)、ピーク水位は、痕跡からこ の橋台のフーチング上面程度であったと推察される。

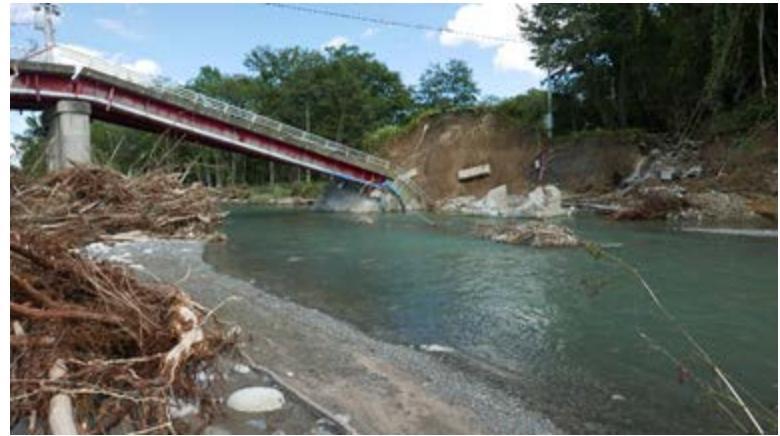
図 4.17.6 明星橋の落橋の状況

明星橋では、右岸側の橋台が下方にずり落ちる形で落橋していた(図 4.17.6). 洪水の痕跡は、 調査時点の水面から 3.5m程度である. なお、橋台背面の道路盛土の浸食の詳細は右岸側からの調 査が不可能であったため不明である.

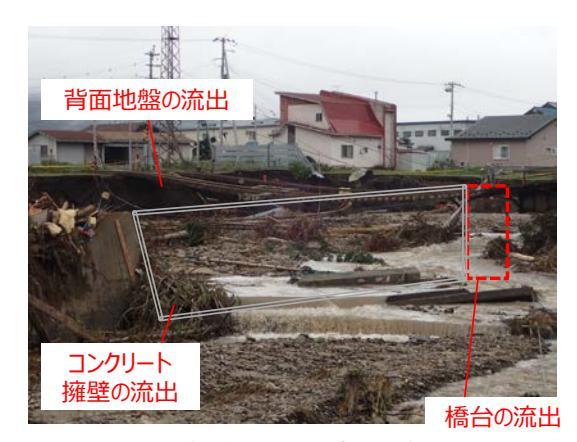
図4.18.3 橋台背面地盤の流出状況

調査箇所は図4.18.1に示す根室線西新得信号所~新得間 下新得川橋梁周辺である. 当該橋梁は 佐幌川の支川であるパンケ新得川に架かる橋梁である.図4.18.2は図4.18.1中の撮影箇所から鉄道 橋を撮影した状況である、新得方の橋台が流出し、線路がはしご状態になっている、また、調査時 にはすでバックホウが作業を開始していたが、橋脚への流木の堆積は顕著ではない、支川の河川水 は、佐幌川への最短コースを流下し、氾濫流となって鉄道橋橋台およびその下流にある人家と物置 小屋を押し流した。また、流出した橋台背面に位置する盛土部および地山部も広範囲に亘って浸食 を受けて流出しており、支持地盤が浸食された人家は下流へ押し流された(図4.18.3)、また、氾 濫流と佐幌川の誤流地点に位置していた護岸のり肩部は越流水の影響で深さ3m程度の浸食崩壊が発 生していた(図4.18.4).鉄道橋の橋脚は矩形型であるが、氾濫前の河道方向と矩形の長辺方向が 一致していない.根室線は1907年に現在の新得まで延伸されていることから.橋台設置時には現在 とは異なる河道状況にあった可能性がある。このことは、鉄道橋橋脚としての健全性には問題は無 いものの、河川整備の関係で河川構造令には必ずしも準拠していない場合の構造物被災リスクにつ いて再整理する必要性を示唆するものである.

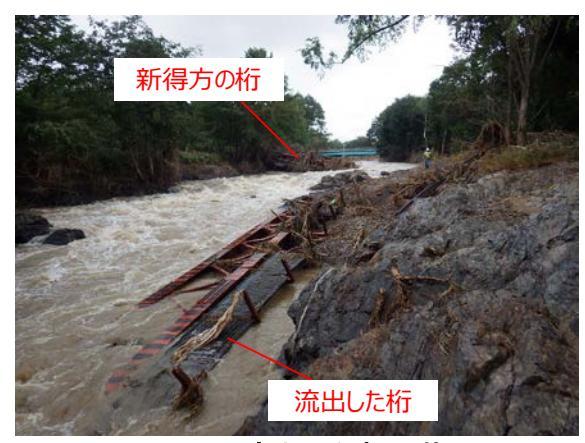
図4.20.1 流出した桁の状況

調査箇所は右左岸ともに比較的硬質な岩が露出していた(図4.20.1).新得方の桁は下流へ移動 しているものの流出はしておらず、一方で十勝清水方の桁は100m程度下流にまで流出していた(図 4.20.1).また、調査時には、移動した桁の下部には大量の流木が堆積していた.このことから、 大量の流木が堆積することで直接基礎形式で岩着していたと予想される橋脚に想定以上の水平荷重 が作用し、橋脚が転倒したと推察される(図4.20.2).+勝清水方の橋台背面盛土は流出していた.

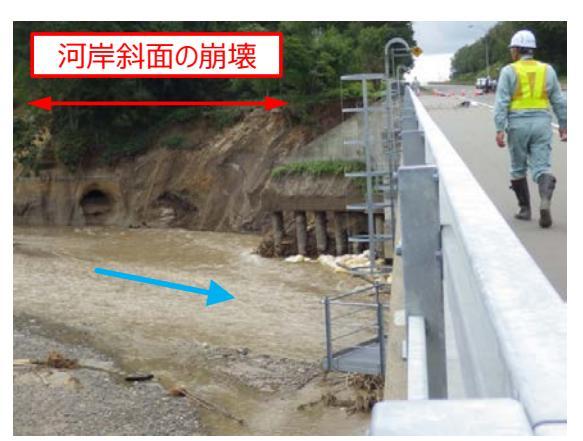
図4.21.2 左岸河岸斜面の崩壊状況

図4.21.1に調査箇所の全景を示す.芽室川左岸下流方の橋台背面盛土が流出するとともに、フー チングが完全に露出して杭基礎の一部も露出していた.橋台背面盛土が流出した箇所では、上部の 道路構造も崩落しており、調査時には片側1車線の通行規制中であった.また、当該箇所から上流 方の河岸斜面は150m程度に亘り崩壊していた(図4.21.2).図4.21.3,図4.21.4に調査箇所周辺の 地形図を示す.清水側の橋台背面道路は両切りとなっている.調査時には崩落せずに残置した盛土 に埋設された管から多量の水が排水されていた.河川流による浸食深は、図4.21.1の状況から露出 している杭基礎の4~5m程度とフーチング根入れ深さを2m程度と考えると、最大で6m程度に なると考えられる.このような状況から、当該箇所では記録的な降雨によって増水した河川の流下 によって、橋台背面盛土の脚部が浸食されて不安定化することで橋台背面盛土が大規模崩壊したと 考えられる.

崩壊形態が複雑なため詳細なメカニズム解明が望まれるが、河道切り替え後の杭基礎およびフー チング周辺地盤の確実な転圧による埋め戻し、埋め戻し完了後のフーチング上部からの改良材の注 入、護岸工の設置等、発生要因を考慮した適切な対策工の実施が望まれる。

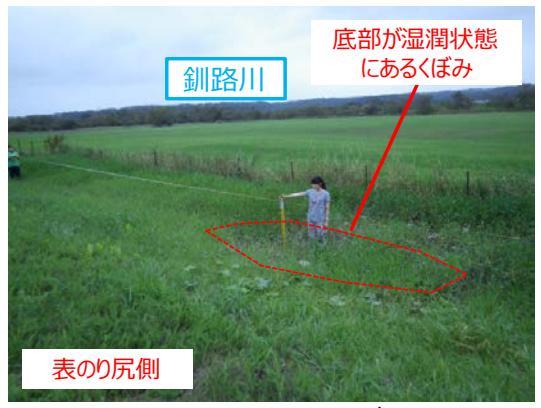
図4.22.2 堤外側のくぼみの状況

KP42.2では、裏のり肩のクラックおよび裏のり尻からの土砂流出が確認された(図4.22.1). 9/5の調査では、変状発生箇所と反対側の表のり尻から10m程度堤外側に深さ約1m程度のくぼみがあ り、くぼみの中央部が湿潤状態にあることを確認した(図4.22.2).また、このくぼみ底部と裏の り尻部の滞水箇所は同程度のレベルにあった.このことから、堤外水位上昇時にはくぼみ箇所から 河川水が流入し、土砂を堤内の裏のり尻へ流出させた可能性がある.

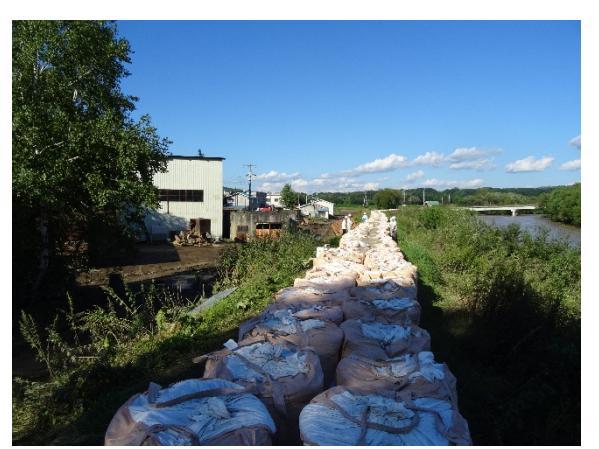
図 6.1.2 利別川合流点上流の足寄川右岸(写真手前に合流点)

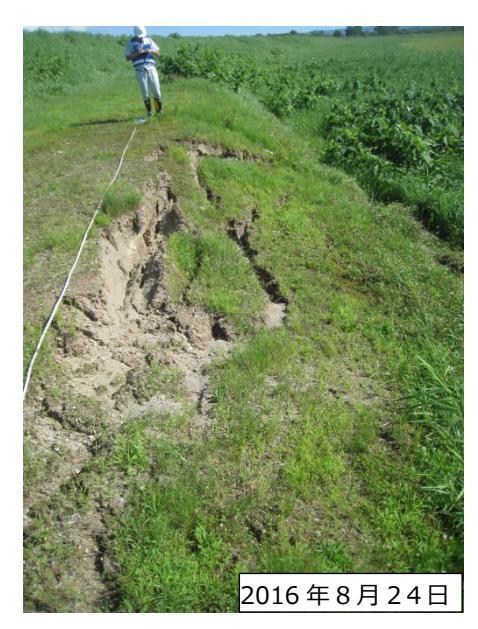
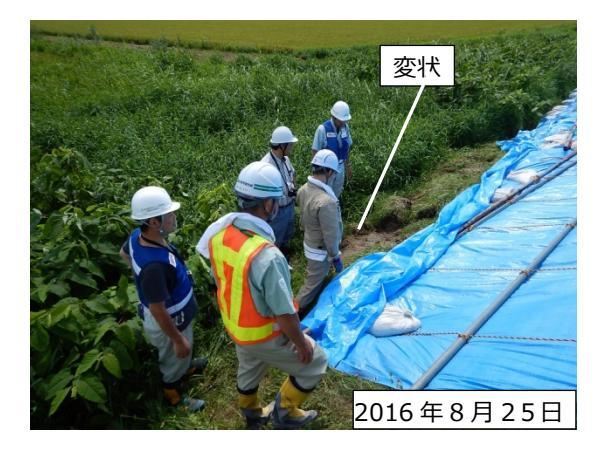
高水位が長時間継続した網走川の堤防及び昨年度(平成27年度)破堤し復旧が完了しているサ ラカオーマキキン川の堤防の調査を実施した。網走川については堤防からの水の浸みだしと小段の 法すべりを、サラカオーマキキン川については復旧堤防の若干の変状を確認したが、大きな被災は なかった。

図 7.1.2 (左)網走川右岸堤防小段(光ケーブル埋設用の腹付け盛土)の法すべり (右) 左写 真箇所応急対策状況

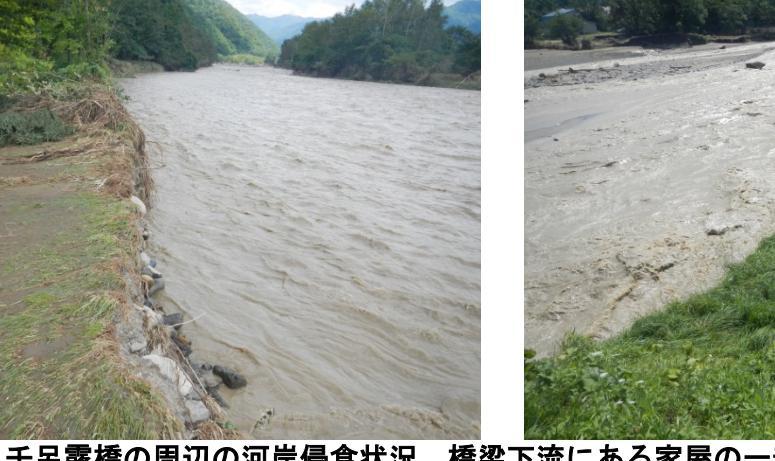
沙流川上流にある千呂露橋の被災状況を調査した. 台風 11 号によって, 右岸の河岸が侵食され, 橋台が傾斜沈下した. 右岸側民地に浸水形跡あり.

図 7.3.3 千呂露橋の周辺の河岸侵食状況,橋梁下流にある家屋の一部がオーバーハングしている.

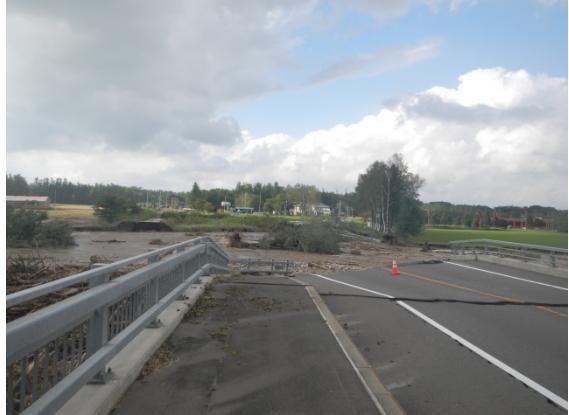
図 7.4.2 小林橋の被災状況(右岸から撮影),河岸侵食により左岸橋台と左岸道路が流出.

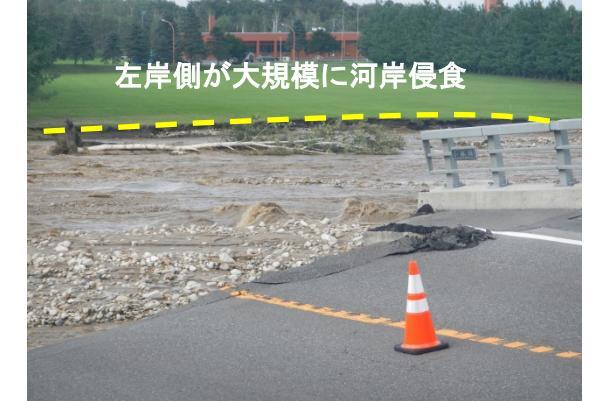
図 7.4.3 小林橋の被災状況(右岸から撮影),上流側には流木が堆積.

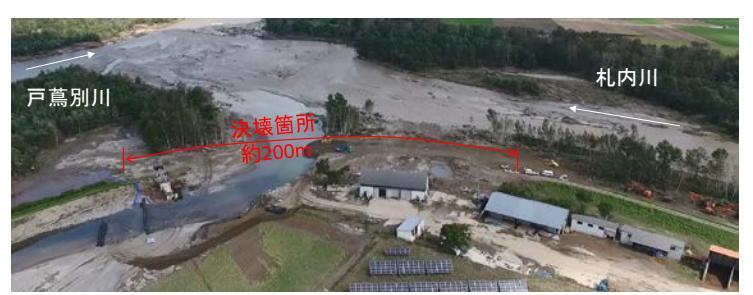
図 7.7.1 札内川・戸蔦別川合流地点の決壊箇所

札内川と戸蔦別川の合流地点で札内川左岸の堤防が決壊した。これに関して、周辺の被害状況を 調査した。合流地点の決壊の他に戸蔦別川の上流で右岸堤防の約300mにわたる決壊が確認でき、 氾濫流による堤内の田畑や家屋の浸水・道路盛り土の被災等を確認した。この氾濫流が下流の札内 川と戸蔦別川合流地点の決壊場所から河道内へ戻っている状況が確認された。

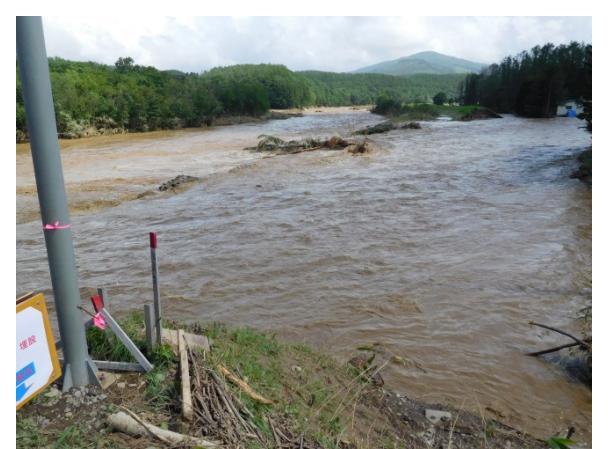
空知川幾寅地区を調査した。上流の決壊口から氾濫し、下流の決壊口から氾濫流が空知川に還流 していることを確認。

図 7.8.1 下流側決壊口(写真左の空知川に氾濫流が右(左岸側)から合流)
