河川基金助成事業

令和元年台風 19 号豪雨災害調査団報告書 (関東地区)

機関名: 土木学会令和元年台風 19 号豪雨災害調査団

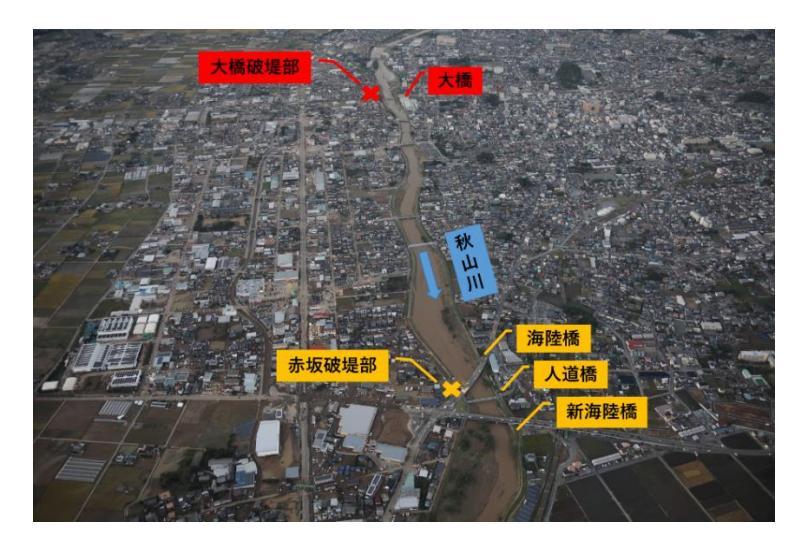
図 2.2.3 秋山川の洪水時航空斜め写真 (渡良瀬川河川事務所撮影)

秋山川は、ほぼ北から南(図 2.2.3 では上から下)方向へ佐野市内を流下し渡良瀬川左岸に 合流する. 各図中に示した 2 箇所の破堤部のうち、以下では上流側を大橋破堤部、下流側を 赤坂破堤部と、それぞれ称することとする. 両破堤共に、秋山川にかかる橋梁の上流側袂で 発生した. 大橋破堤部では大橋の、赤坂破堤部では海陸橋のそれぞれ右岸堤防が決壊し、内・ 外水氾濫の複合的要因により、床上浸水 1,411 戸、床下浸水 636 戸、全壊家屋 5 戸、半壊家 屋 641 戸および田畑等浸水 899ha(いずれも国土交通省資料¹⁾より引用)という被災となった.

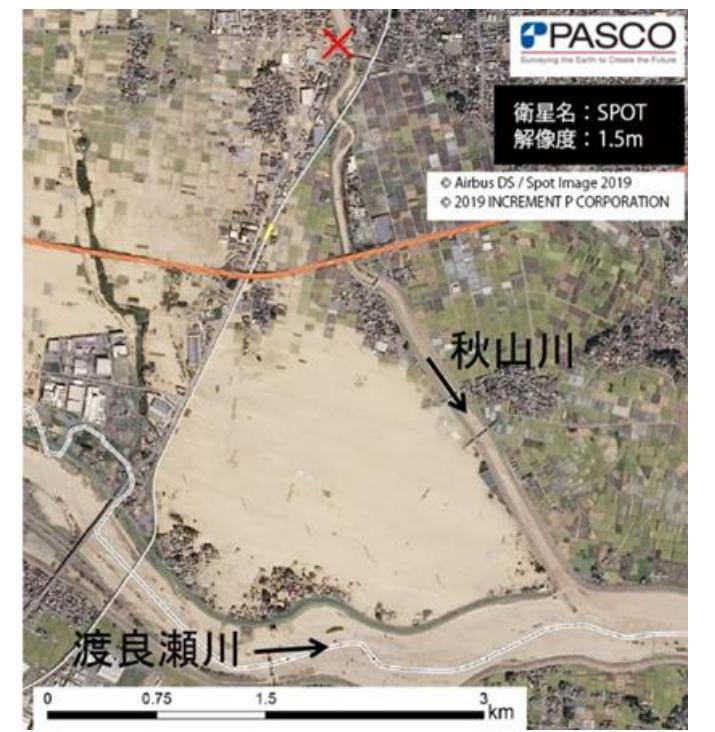
氾濫水が市街地や農地を襲い, 佐 野市を横断する国道 50 号線やJR 両 毛線等の主要交通網も浸水被害を 受けた. 図 2.2.12 の衛星画像(10 月 13 日 10 時 28 分観測, 赤坂町右岸破 堤点は×で示された位置)から見え る氾濫湛水がどのような挙動で流 下してきたかを知るために, 氾濫流 解析から考察した.

図 2.2.12 氾濫域の衛星画像(10 月 13 日 10 時 28 分観測,赤坂町右岸破堤点は×で示す位置)

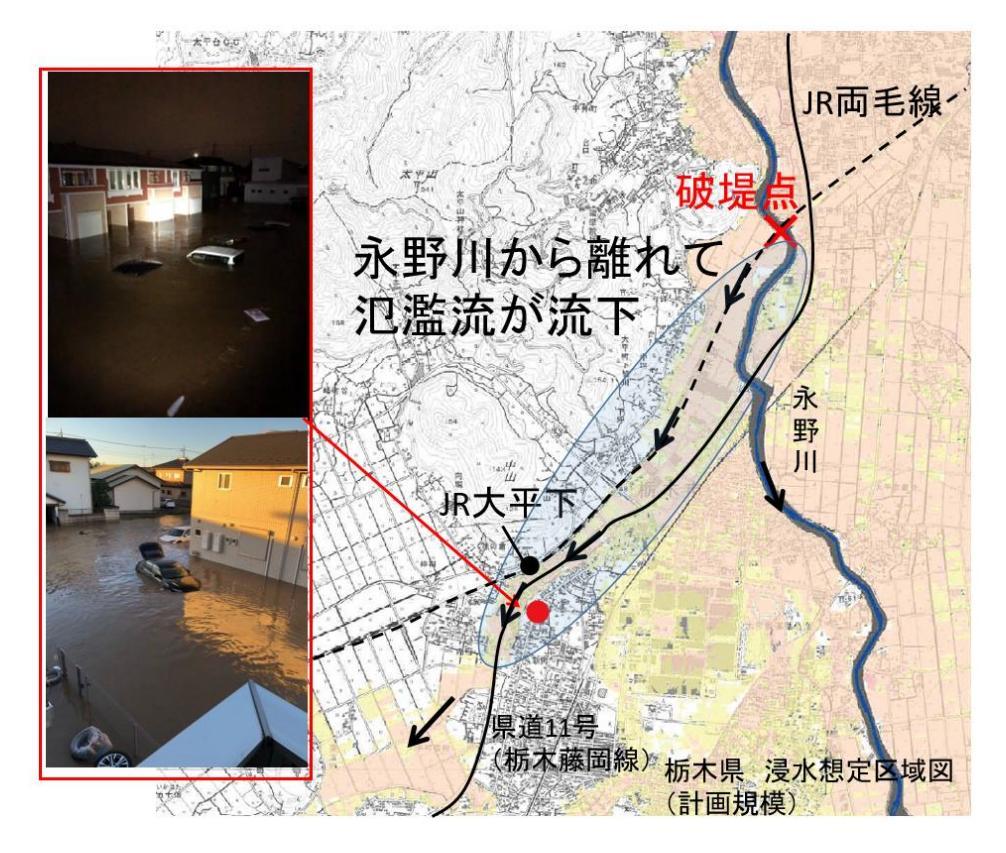
図 2.2.17 大平町川連地点決壊からの氾濫流の流れ

図2.2.17 には現地調査,報道等から 求めた氾濫流の流れを示したもので ある.興味深いことは,氾濫流は永野 川からの川筋を離れて流下していく ことで県道11号をしばらく流れた後 (図2.2.18),県道から離れ,水田地 帯に流れていく.この間,多くの住居, 商業施設を浸水させた(JR大平下駅 付近の県道での調査から浸水深さは 1.0mから1.5m程度が目立った).

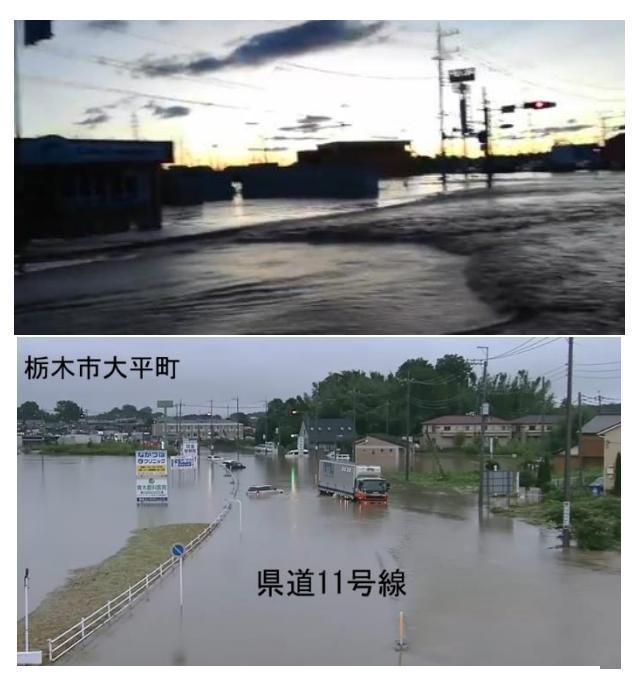
図 2.2.18 県道 11 号を流れる氾濫流

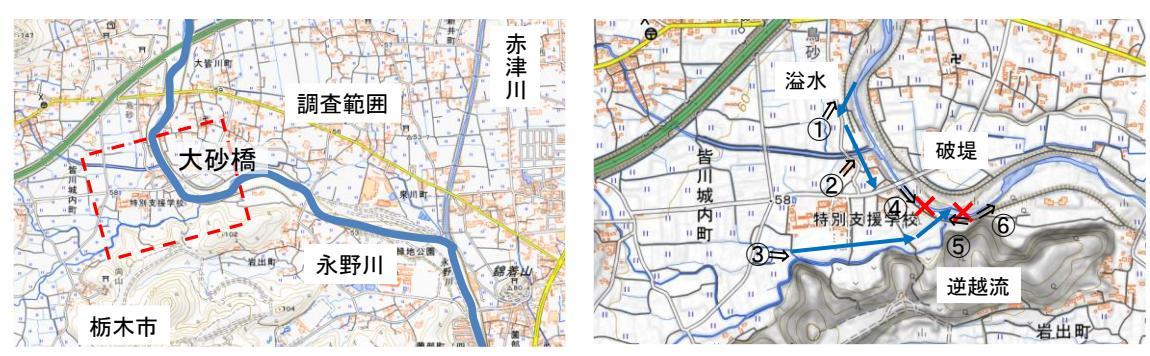
図 2.2.21 大砂橋

台風 19 号により,関東地方では特に栃木県大きな被害が発生した.決壊や越水からの氾 濫により,住家被害では,全壊・半壊・一部破損で11,238 棟,床上浸水 1,452 棟,床下浸水 1,058 棟(2019 年 12 月 12 日現在)にも及んだ.また決壊地点は 13 河川・27 箇所,越水・ 溢水地点は 32 河川・40 箇所(2020 年 2 月現在)に達し,今後の河川整備に多大な影響を及 ぼすことが推察される.なかでも永野川(渡良瀬川水系)では 6 箇所もの決壊が発生してお り,特に大砂橋下流においては,決壊時の状況を詳細に検討すべき事案がみられたため,こ こに報告するものである. 対象地点は栃木市岩出町大砂橋下流で,図2.2.21の赤い破線で示す範囲である.図2.2.22 は今回の調査で写真撮影した位置と方向を示しており,赤い×が破堤地点である.図2.2.23 は,図2.2.22の①~⑥の地点で撮影した写真(矢印が撮影方向)である.

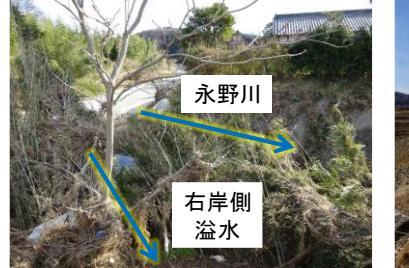
ゴミの付着状況や食性の倒伏方向などの洪水痕跡を調査した結果,破堤時の状況は以下 のようであったと推察される.まず,大砂橋の上流(地点①)で右岸側に越流が発生してい る.これは河道が左方向にカーブしている外岸で水位が高くなったものと考えられる.越流 して反乱した流れは,その下流で合流する水路を越えて(地点②)流下を続け,堤内地を巡 る水路に達する(③).また大砂橋直下流右岸側でも越流が見られた(地点④).これは河道 内左岸側の植生の影響が大きいと見られる.この氾濫水もまた,堤内地下流の水路(③)に 合流する.この水路はちょうど,西南西から東北東に向けて形成された尾根地形の裾に沿っ て流れており,この尾根地形より北側の堤内地の氾濫流が集中して大きな流量となり,永野 川右岸堤防に設置された水門施設に達する.これが堤内地から河道内への逆越流となり(地 点⑤),破堤に至ったと考えられる.さらにこの逆越流地点よりも下流側で堤防の川面側の

①右岸側堤内地への溢水

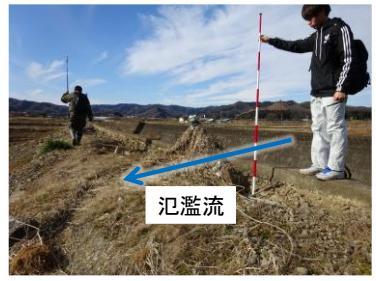
②流下する氾濫流

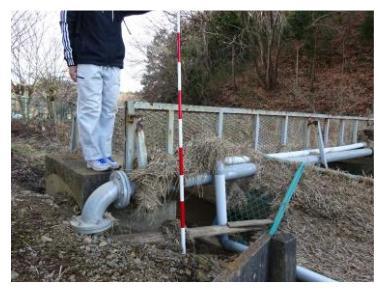
③永野川へ向かう水路

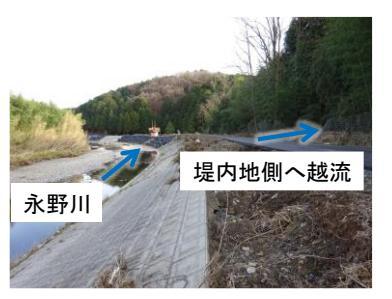
④堤内地側への越流

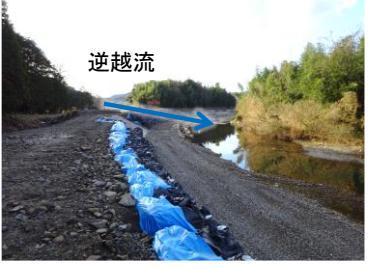
⑥下流側は侵食
侵食が見られたが(地点⑥),これが河道内の流れによるものか堤内地からの逆越流による ものかは不明である.

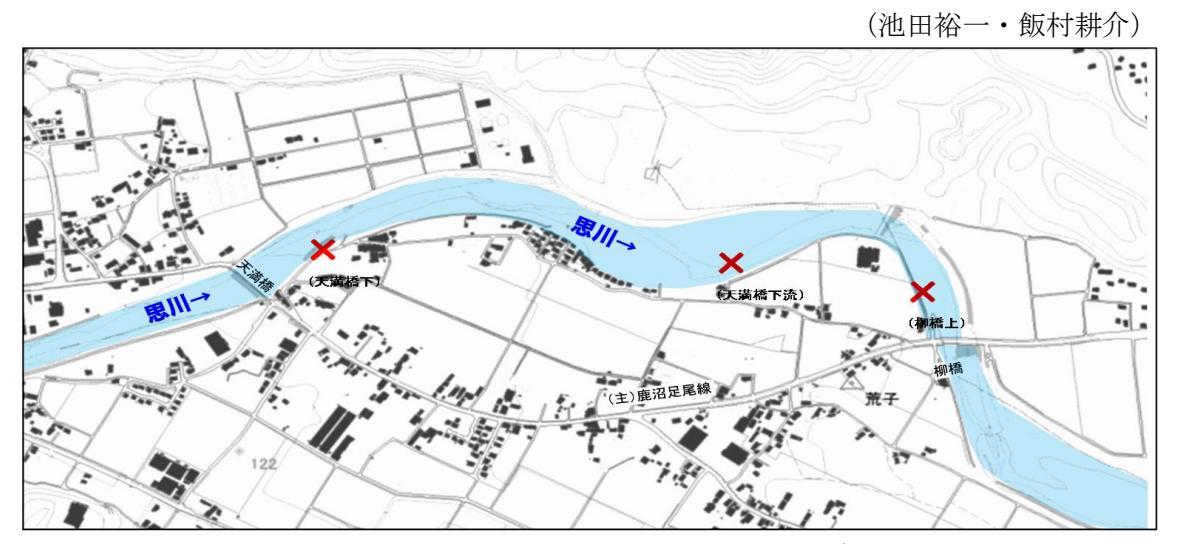
図 2.2.24 思川 鹿沼市口粟野破堤地点¹⁾

天満橋直下流地点は、やや幅の狭い河道が左方向に屈曲しており、そのために堤防を越流 しやすくなっていたと考えられる.氾濫流は道路(鹿沼足尾線)に阻まれて大きく広がるこ となく、周辺地域の浸水被害を広げていった.

天満橋下流地点は、河道幅が狭くなりながら左方向に湾曲した水衝部で越流して破綻し たものと考えられる.破綻して氾濫した流れは河道をショートカットする形で柳橋直上流 地点で再び思川に合流した.その際に堤内地から可動側へと逆越流して破堤に至ったもの と推察される.このような事例は最近良く見られるようになったが、破綻した氾濫流がさほ ど広がらずに合流したことが逆越流を招いたものと考えられるが、その理由は未だ不明で あり、堤内地の地形および旧河道の分析や氾濫龍羽解析などにより詳細を検討する必要が ある.

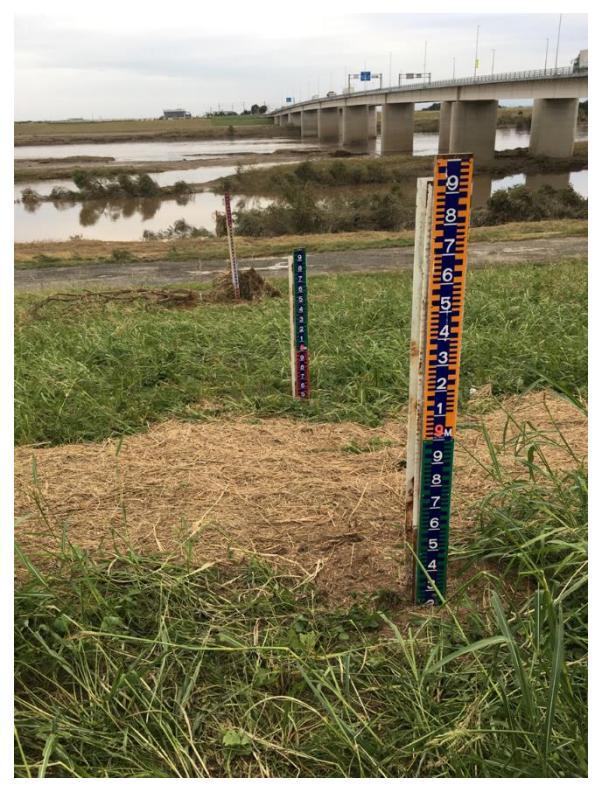
(a) 川俣水位観測所水位標(明和町)

利根川上流河川事務所管内では,前述したように川俣・乙女において計画高水位,栗橋 において氾濫危険水位を超えたことが確認されている. 図2.3.9(a) に川俣水位観測所の 水位標付近の出水痕跡を,図2.3.9(b) に近傍の昭和橋の橋桁の痕跡の様子を示す.水位 標から,痕跡高は8.2m付近,また橋桁上部まで痕跡が及んでいることがわかる. 図 2.3.10 に,RTK-GPS による左岸堤防横断面の測量結果を示す. 図から,川俣水位観測所 においては,痕跡高は天端下1.88 mであることがわかった. 図2.3.11 に,堤防における 痕跡高の遠景を示す. 図から,出水時には,天端下のかなりの高さまで水位が上がってい たことがわかる. 図2.3.12 に,水文水質データベースの過去の出水データから得られた 川俣水位観測所における hQ グラフを示す. 図から,水位標 8.2 m の値は流量約 12,500 m³/s となり,2.1 等の他の試算による流量値とほぼ一致することがわかる.

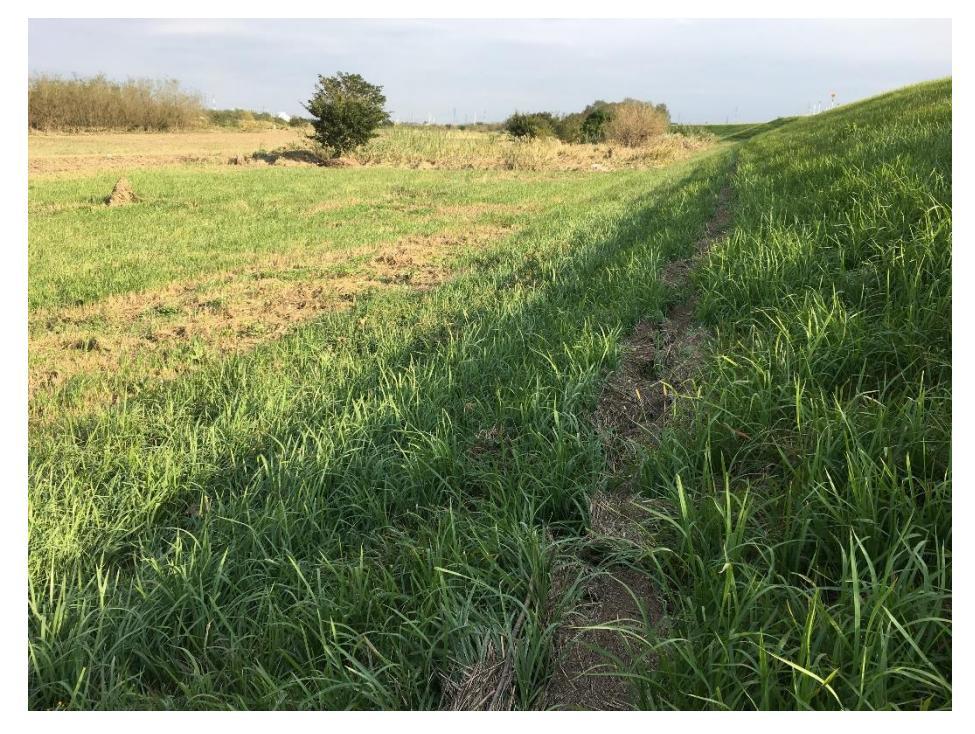
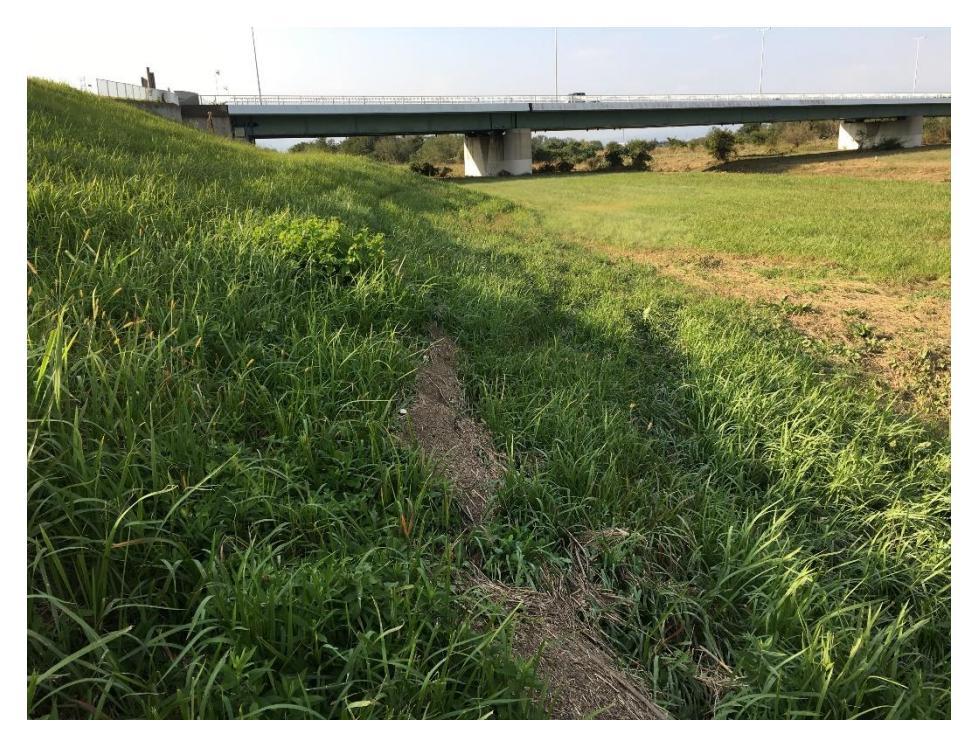
(b) 八斗島水位観測所付近の利根川右岸の出水痕跡 図 2.3.15 八斗島水位観測所付近の利根川右岸の出水痕跡

図 2.3.14 に,坂東大橋から上流方向の出水時(10/13 午後)の状況を示す.平水時と大き く異なり中州も左岸樹林帯もほぼ確認できない.図 2.3.15(a),(b)に,右岸痕跡を示す. 利根川上流河川事務所の報告によると最高水位は 10/12 23 時の 4.07 m(氾濫危険水位:4.80 m)であった.

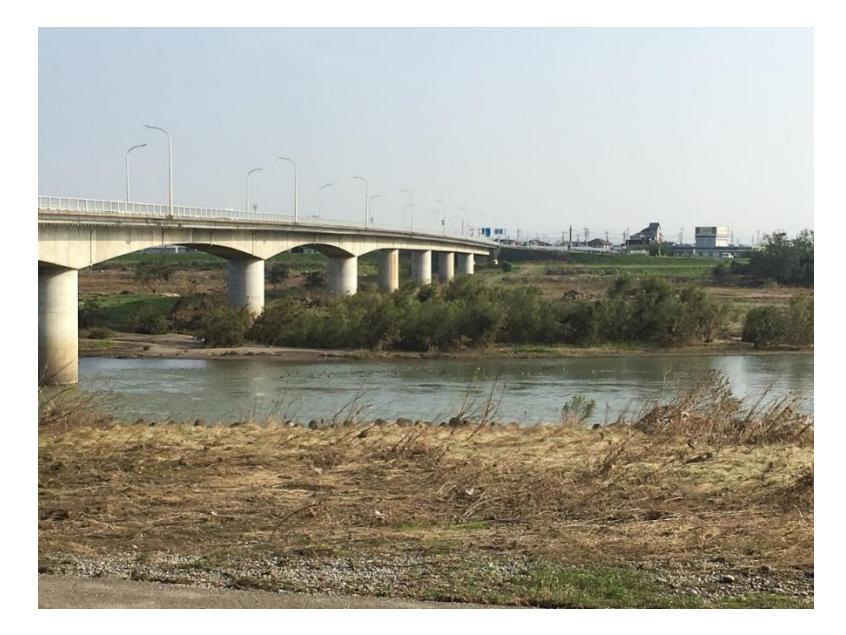
(b) 出水後の五料橋(右岸から左岸方向へ)図 2.3.17 出水前後の五料橋の様子(2019年夏の樹林帯伐採効果)

図2.3.16に、五料橋周辺の空撮図を示す.五料橋は蛇行区間にあり、右岸に水衝部、左 岸砂州に樹林帯が形成されていた.図2.3.17(a)に、2019年夏季以前の五料橋の様子を、図 2.3.17(b)、(c)に出水後の痕跡高調査時の様子を、右岸から左岸樹林帯に向けて撮影した図 を示す.2019年夏季に、洪水対策の為に左岸樹林帯をすべて伐採した.その為に、今回の 出水による痕跡高は天端下 2.73m に収まったと考えられる.図2.3.18(a)に右岸痕跡、図 2.3.18(b)に左岸痕跡高調査の様子を示す.左岸樹林帯の伐採がなければ、今回の出水によ ってさらに水位が上昇していたことが考えられる.

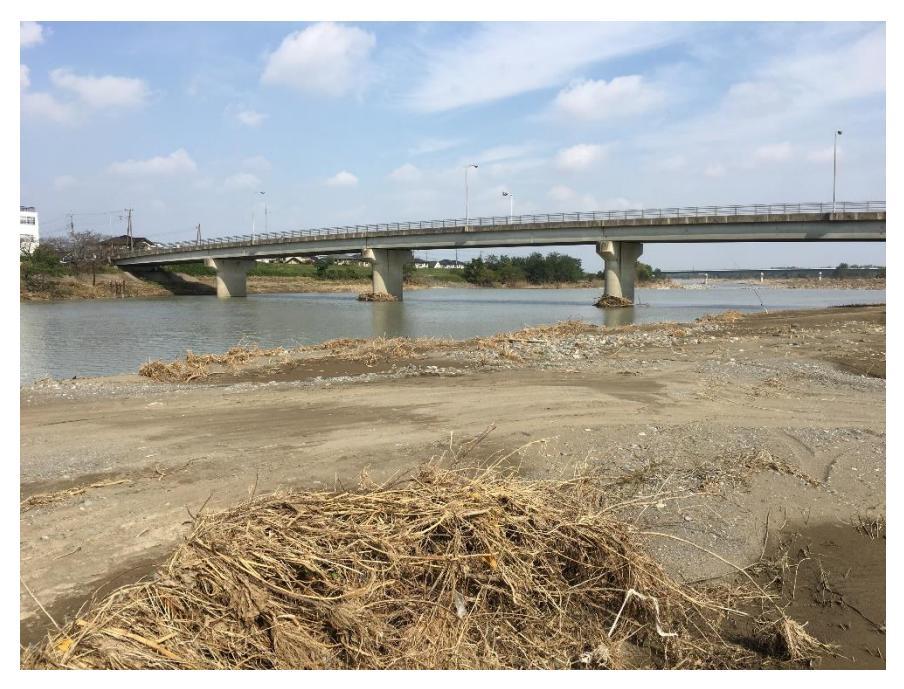
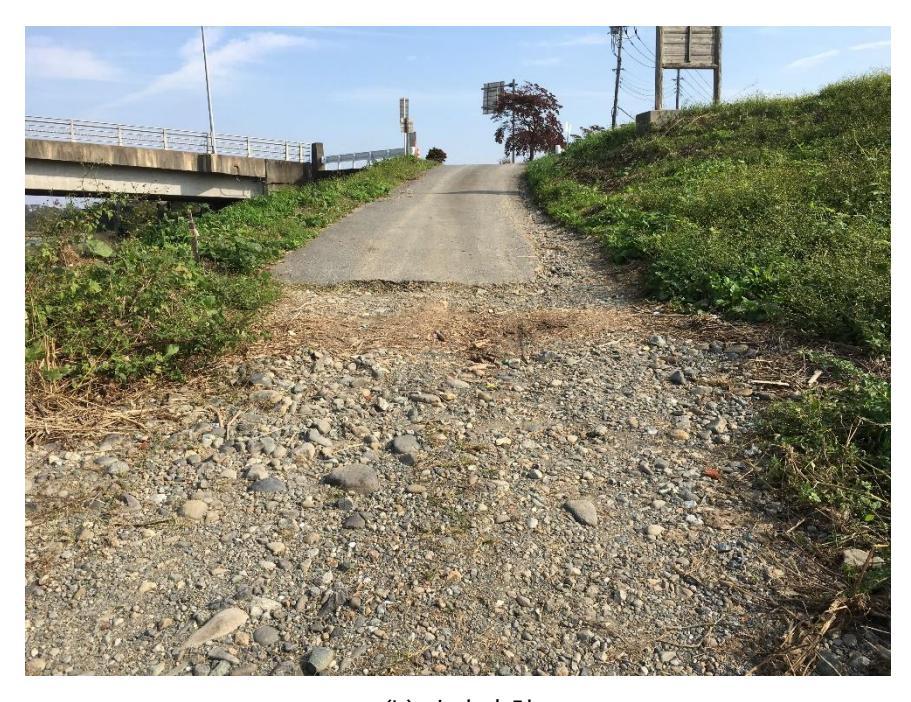
(b) 出水痕跡 図 2.3.21 利根川支川鏑川の鏑川橋右岸(高崎市)の状況と出水痕跡

図 2.3.21 (a), (b) に, 利根川支川鏑川の鏑川橋右岸 (高崎市)の状況と出水痕跡, 図 2.3.22 に RTK-GPS による痕跡高測量の結果を示す. 鏑川橋の鏑川右岸では, 天端下 2.73 m の痕跡 高であり, 痕跡高測量結果から判断する限り, 平水面から約 3.5 m 程水位上昇していたこと がわかる.

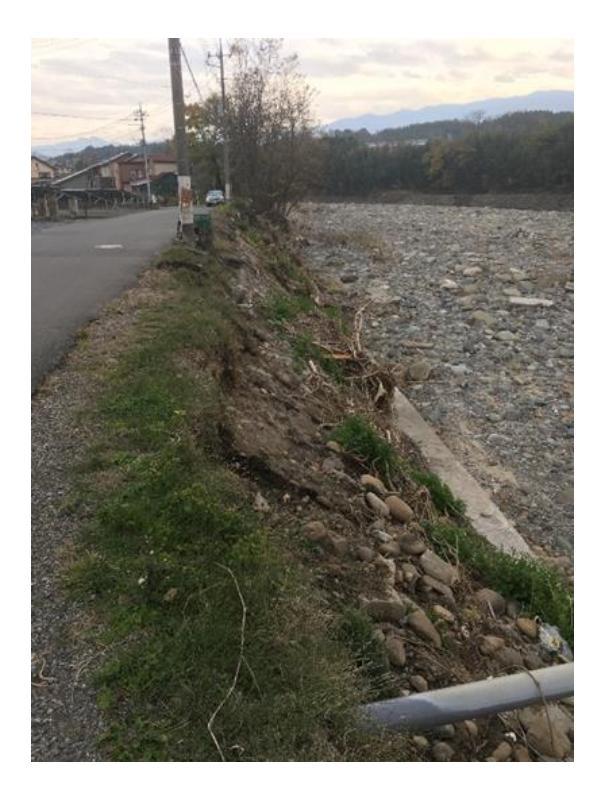
図 2.3.23 学園通り付近の鏑川左岸(富岡市)の出水痕跡

図 2.3.23 に、学園通り付近の鏑川左岸(富岡市)の出水痕跡と、図 2.3.24 に、痕跡高の 測量結果を示す.この場所では約 6.0 mの護岸になっているが、明瞭な堤防がない.痕跡高 はほぼ護岸高になっている.図 2.3.25 に上毛新聞ニュースにおける映像を引用するが、こ の場所において、実は小規模ながら越水が確認されている.

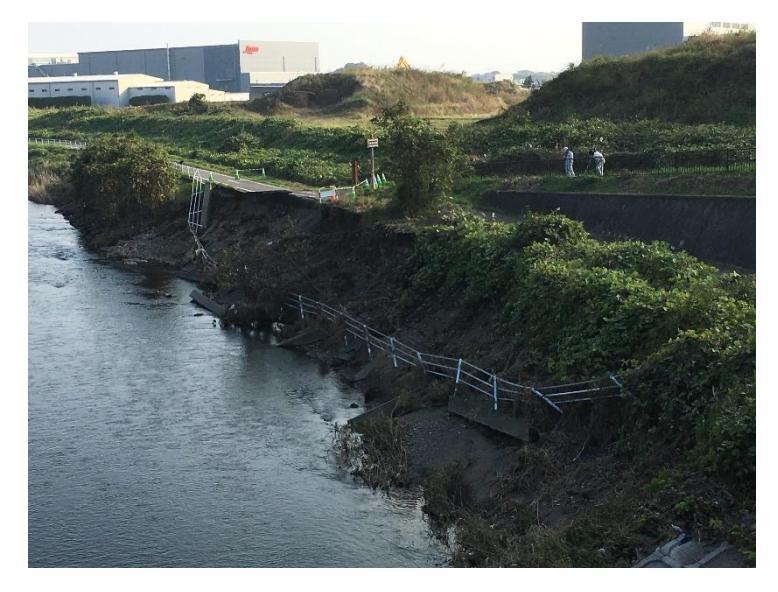
図2.3.26(a)-(c)に、高崎市下大類町の井野川における出水痕跡を示す.井野川右岸で は天端下0.856mに痕跡があり、ほぼ天端一杯まで水位が上昇していたことがわかる.こ れにより、図2.3.26(a)に示すように井野川右岸で護岸が崩落した.図2.3.26(a)は緩や かな蛇行区間にあり、崩落個所は丁度水衝部にあたる.それ以外でも調査時には多くの復 旧作業が行われていた.

(a) 井野川右岸の護岸崩落(高崎市下大類町)

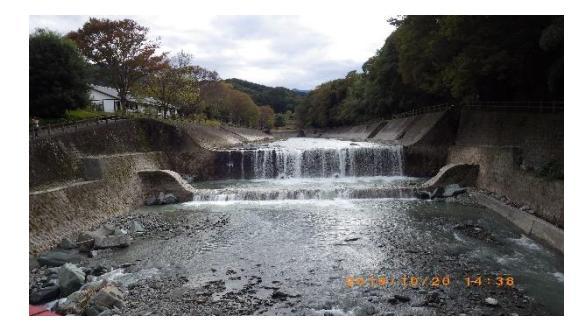
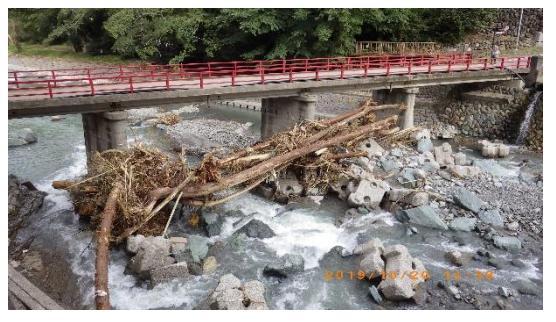
撮影地点①(裏門橋)より上流側を撮影

撮影地点①(裏門橋)において,災害前 の空中写真(地理院タイル,全国最新写真 (シームレス))と現地状況を比較したと ころ,堰堤から裏門橋間に設けられていた 護床ブロックが下流側に流されていること が確認された.また,裏門橋では複数の橋 脚にまたがって横断方向に横たわるように 流木が捕捉されており,捕捉された流木に せき止められるように流出した護床ブロッ クの一部や土砂が堆積していた.中央の橋 脚の頭部には折れた流木の欠片が乗ってお り,洪水時には橋桁まで水位上昇していた 可能性がある.

雄川では、流域下流のうち特に合流点付近での被害が顕著であり、局所的な被害であった と考えられる.しかしながら、流木捕捉状況が変わった場合には被害形態も異なった可能性 が考えられる.裏門橋での流木の捕捉状況と比較すると、天王橋では橋脚が1本であったこ とから、流木による河積阻害が限定的であったと考えられるが、本数などの橋脚の条件が変 われば、裏門橋のような流木捕捉形態をとり、橋梁地点で氾濫が生じることも考えられる. 今後、流木の捕捉形態を考慮した氾濫発生条件について検討と対策が必要と考えられる.

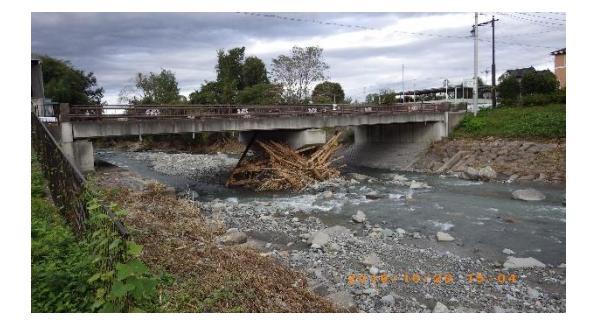
https://maps.gsi.go.jp/development/ichiran.html) 図 2. 3. 27 調査箇所位置図 撮影地点②(天王橋)では,流木ダルマのような形態で中央の橋脚に流木が引っ掛かっていた.裏門橋地点でも明瞭な氾濫の痕跡は確認されなかった.

撮影地点②(天王橋)上流左岸側より撮影

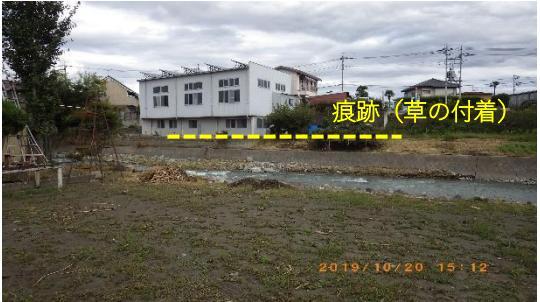
撮影地点③の左岸側より洪水痕跡を撮影

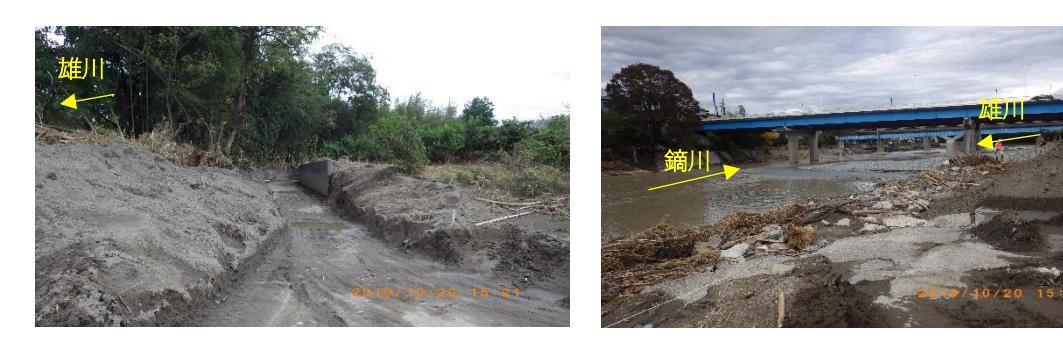
撮影地点④道路より上流を撮影

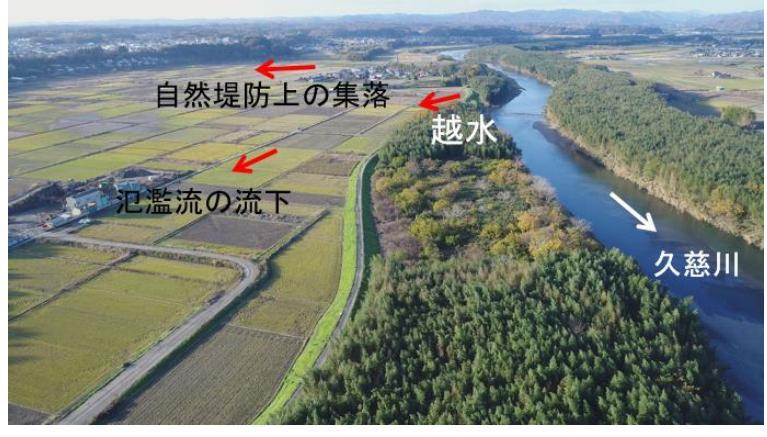
図 3.2.3 久慈川右岸側堤内地の氾濫原(ドローンにより撮影)

地点①では堤防が久慈川本川から堤内地に向かって破堤している.右岸側の氾濫エリアの ほとんどは水田や畑地で,治水地形分類図で見れば氾濫平野に相当する.その中の微高地に は集落が形成しており,これは自然堤防にあたる(図 3.2.2).また,この微高地の集落の 下流側で越水箇所(もしくは溢水)が見られている(図 3.2.3).ここから発生した氾濫流 は微高地を流下しながら流下し,富岡橋上流部に湛水した.地点③では堤防が堤内地側から 堤外地に向かって越水破堤したことが現地調査より確認された(図 3.2.4).一方,左岸側 では地点②で堤防が堤内地に向かって破堤しており,この付近の堤防は,これから改修を行 う堤防で幅や高さが不足している,いわゆる暫定堤防である(図 3.2.5).また,その下流 では完成堤防となっているが,さらにその下流には無堤区間があり,ここは霞堤となってい る(現在,連続堤の施工区間).この無堤部からの溢水もあって,ここから発生した氾濫流 は台地と河道に挟まれた堤内地(氾濫原)を流下した.さらに,地点④についても堤内地に 向かって破堤している(図 3.2.6).

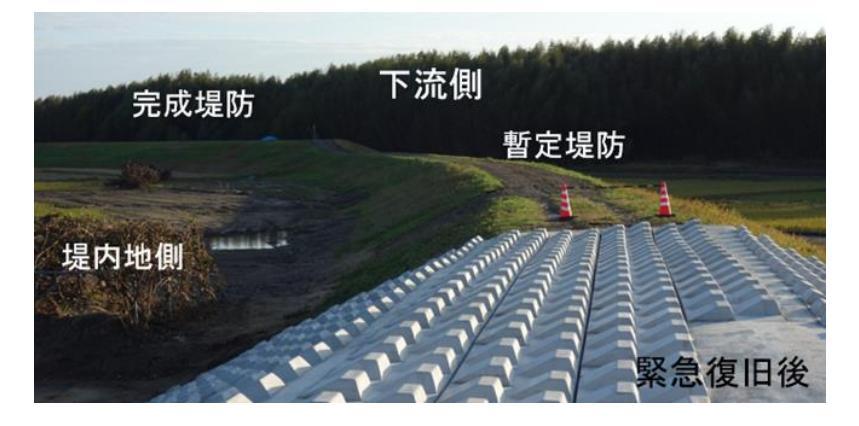
図 3.2.5 堤防決壊箇所②の堤防緊急復旧

(下流側の堤防高の違いから完成堤と暫定堤の違いを見ることができる)

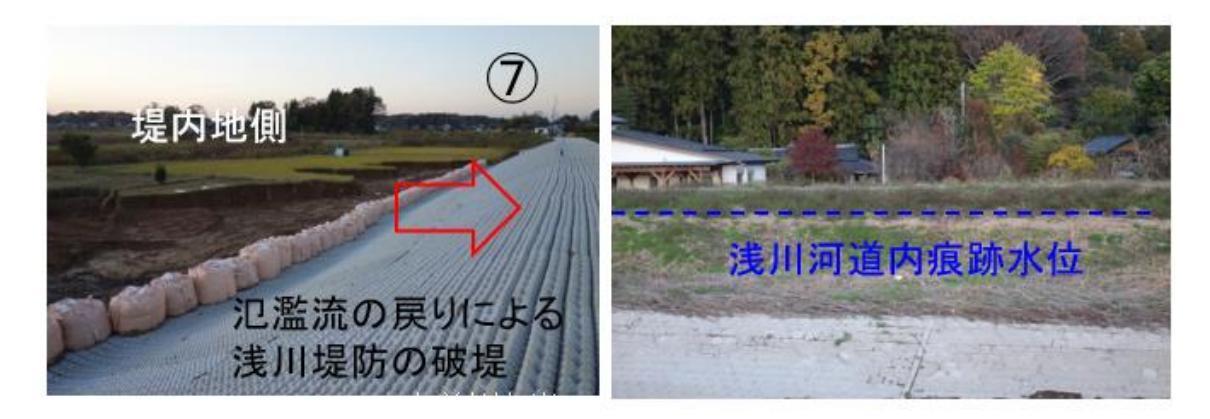
図 3.2.11 浅川決壊地点⑦での氾濫後状況

二線堤を決壊させた氾濫流はこの区間に上流から流下する(図3.2.10). 堤内地には自然 堤防などの微高地上に集落の形成が見られる. 氾濫流は久慈川・浅川合流部で行き場を失い 一時貯留するが,⑥,⑦地点でその堤内地側から浅川堤防を決壊させ,浅川に流れ込んでい る.図3.2.11 は浅川決壊地点⑦での氾濫後状況を示す.決壊地点の堤内地には田んぼの侵 食が生じており(段落ち流れによるヘッドカット),その浅川決壊口対岸の堤防表法面にあ る流下物の痕跡ラインからは,浅川の越水が生じていないことを示している.また,久慈川 左岸堤防は完成堤で越水等の痕跡は現地調査では確認されなかった.

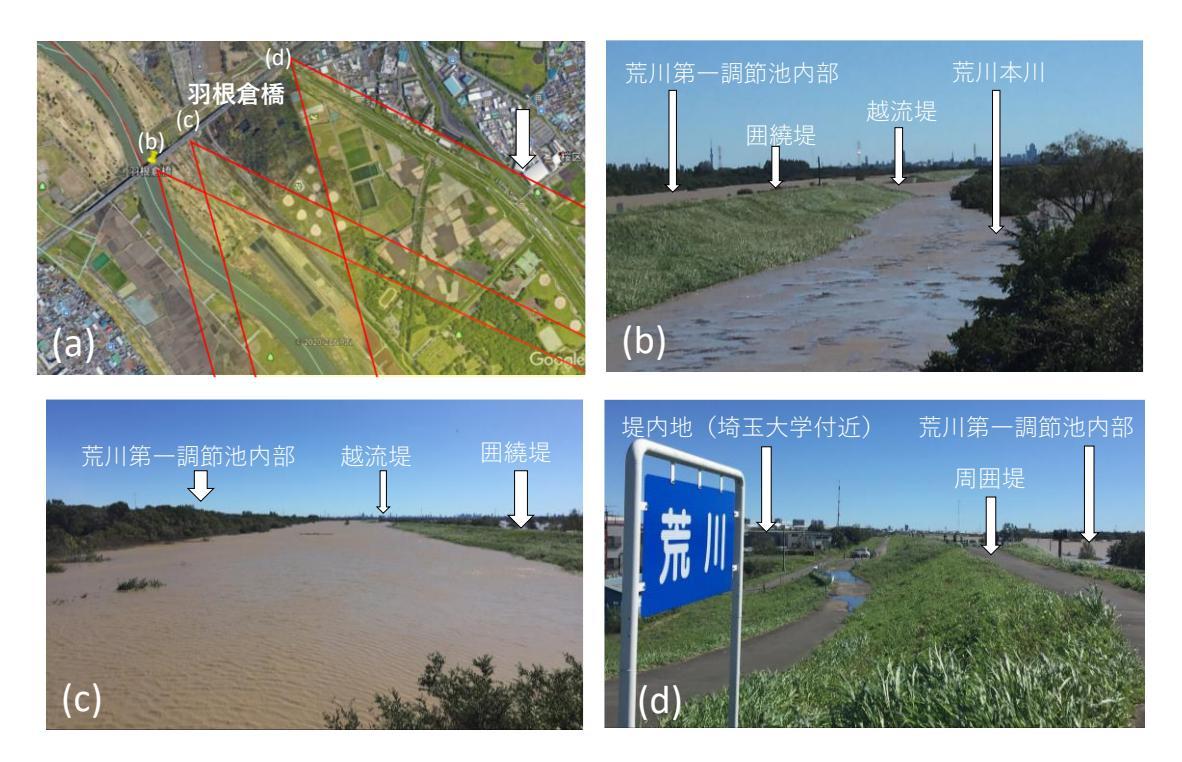
図 4.1.3 荒川第一調節池の状況(10/13 11 時撮影)

荒川第一調節池では,越流堤からの越流が始まったのが 10/12 の 23:30 頃であり,その後 約 3500 万 m³の洪水調節を行っている. これは同貯水池の貯留能力 3900 万 m³にあと 400 万 m³にせまるぎりぎりの調節であった. 図 4.1.3 に 10/13 の 11 時に羽根倉橋から撮影した 越流堤部分と調節池内部の写真を示す. なお,荒川第一調節池の上流側の低い横堤(大久保 浄水場付近:地元では塚本の土手と呼ぶ)では,洪水時に横堤を越流する流れが観測された. しかし,こうした横堤群の多くは洪水時の最大水位よりも高い堤防高となっており,河道内 貯留に洪水をゆっくりと流したと考えられる. 同地点とその上流付近には,洪水調節機能を 高めるため,荒川第二・第三調節池が計画されている.

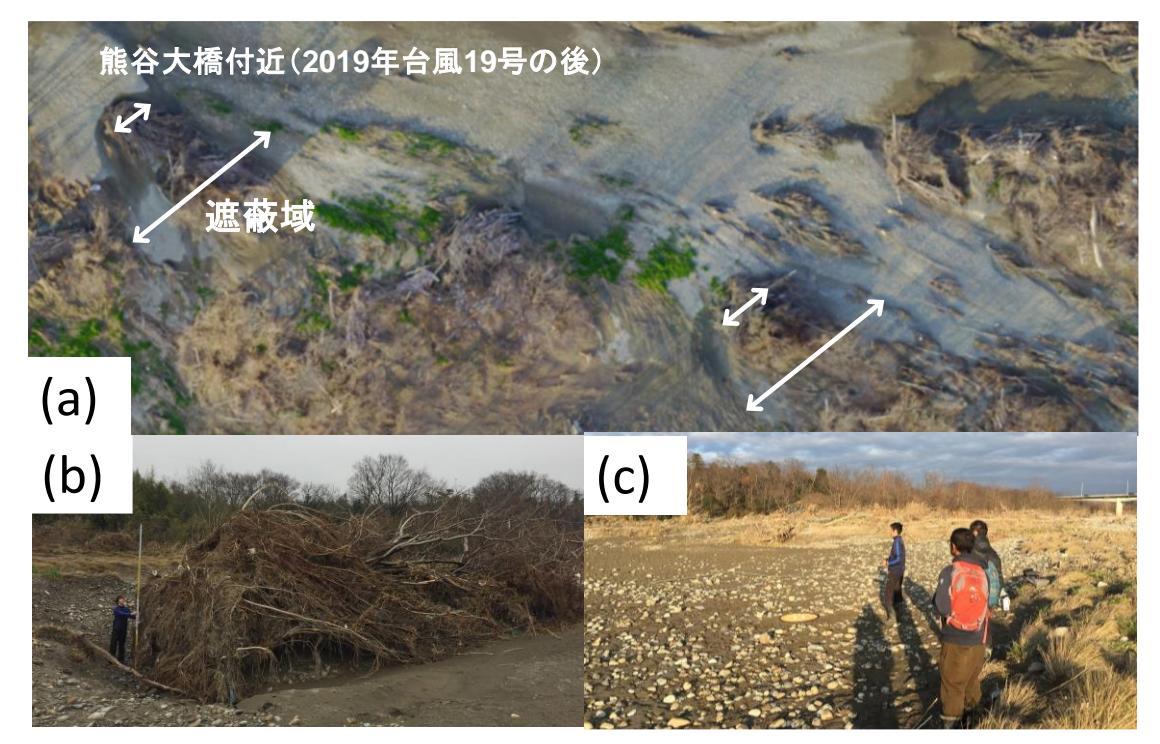
図 4.1.6 流木を捕捉した樹林帯周辺の局所洗掘

荒川本川において熊谷扇状地(特に熊谷大橋,荒川大橋周辺)は樹林化が進んでいる箇所 である.熊谷大橋地点の砂州では,砂州の外周端で複数の樹木が樹林帯として流木をトラッ プすることでダムのようになっていることが確認された(図4.1.5).この砂州外周の樹林 帯でトラップされた内側では,流木ダムのフィルターによって,根や枝を主体としたトラッ プが多く見られた.出水後に撮影された図4.1.6では偏流によって砂州が侵食され,砂州外 周となっているのが分かる.同地点は川幅が広く堤防までの距離が離れているため問題と はならなかったが,樹林帯スケールで偏流が生じることは,今後の樹木管理における偏流対 策として留意すべき点と考えられる.また,トラップされた幅は樹木の直径の10倍のオー ダーであるため,洪水時の抵抗が非常に大きくなっていると考えられる.地先においては氾 濫リスクが高まる一方で,下流にとっては河道内貯留効果として機能する.こうした洪水中 の破壊に伴う抵抗の変化と,河道内貯留特性の変化についても今後明らかにしていく必要 がある.

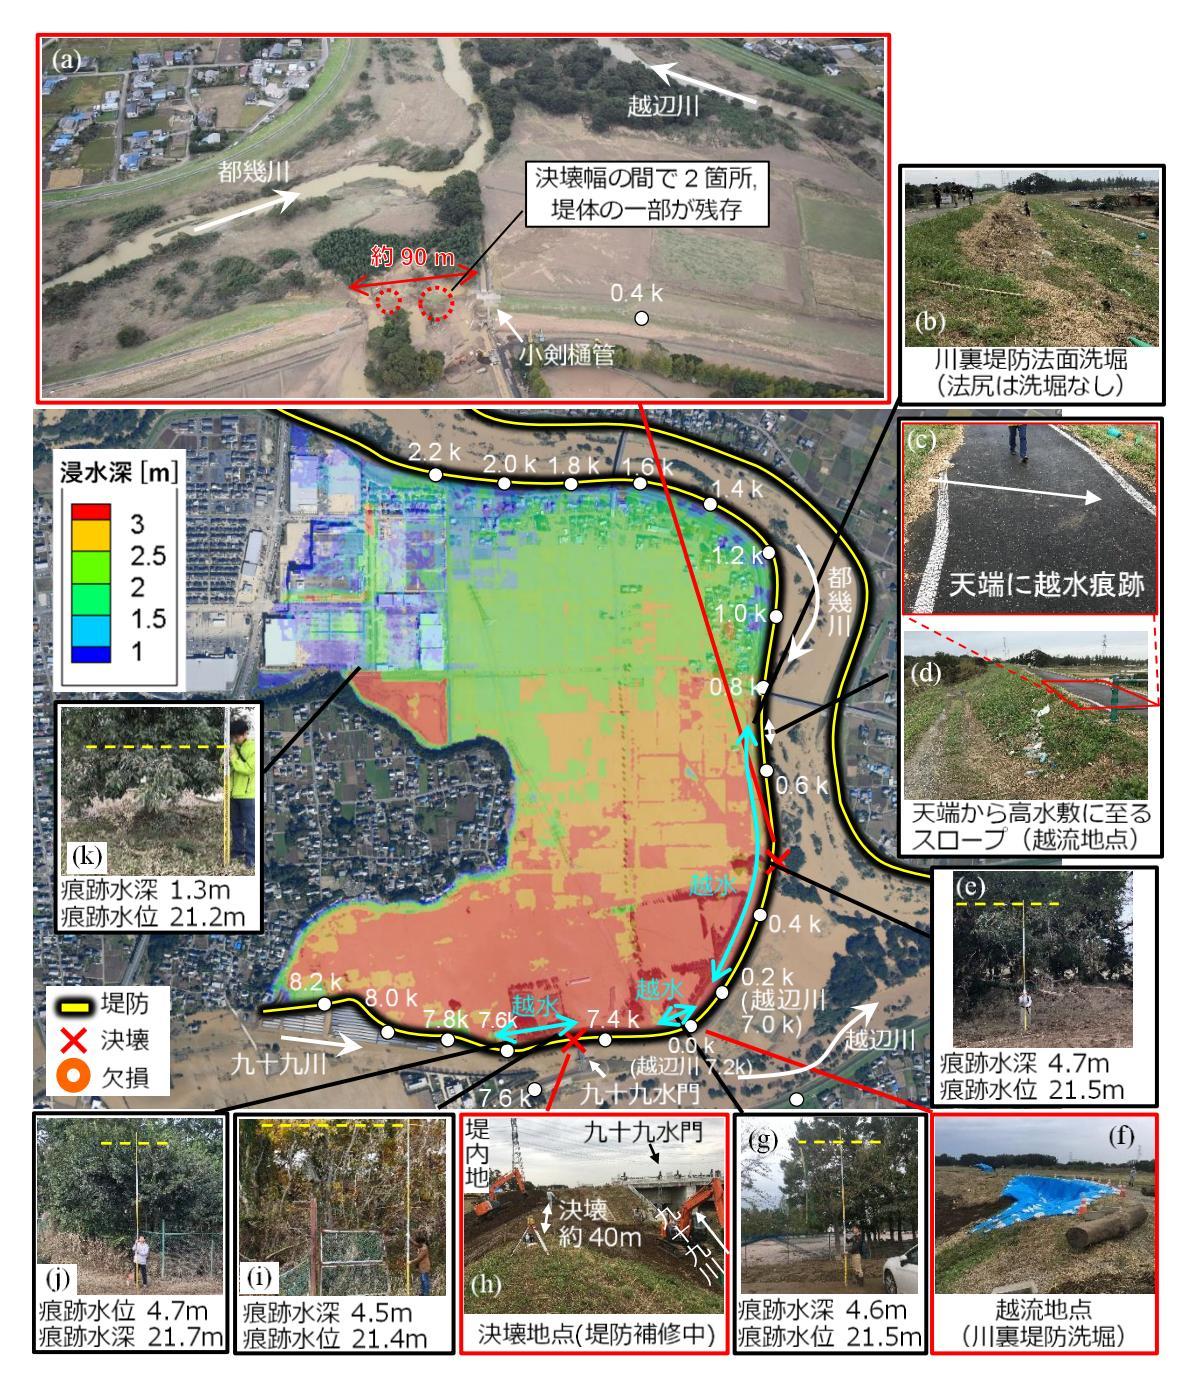
図4.2.5 越辺川・都幾川・九十九川合流点の決壊による堤内地の氾濫域および痕跡高

第3回荒川水系越辺川都幾川堤防調査委員会の資料¹⁾によると,都幾川と越辺川の合流点 付近の越水範囲は,都幾川右岸 0.2k-0.6k(国管理区間)であり,0.4k地点での越水深は少な くとも 20cm 以上としている.埼玉大学の現地調査では,図4.2.5に示すように,0.7k地点 付近でも越水の痕跡が見られた.この地点では,堤防天端上のアスファルト舗装に砂が堆積 しており,越水した様子が観察された.また,第2回荒川水系越辺川都幾川堤防調査委員会 の資料²⁾より,決壊幅は約90mである.現地調査より,決壊幅90mの間に,堤体の一部が 2箇所残存している様子が観察された(図4.2.5).

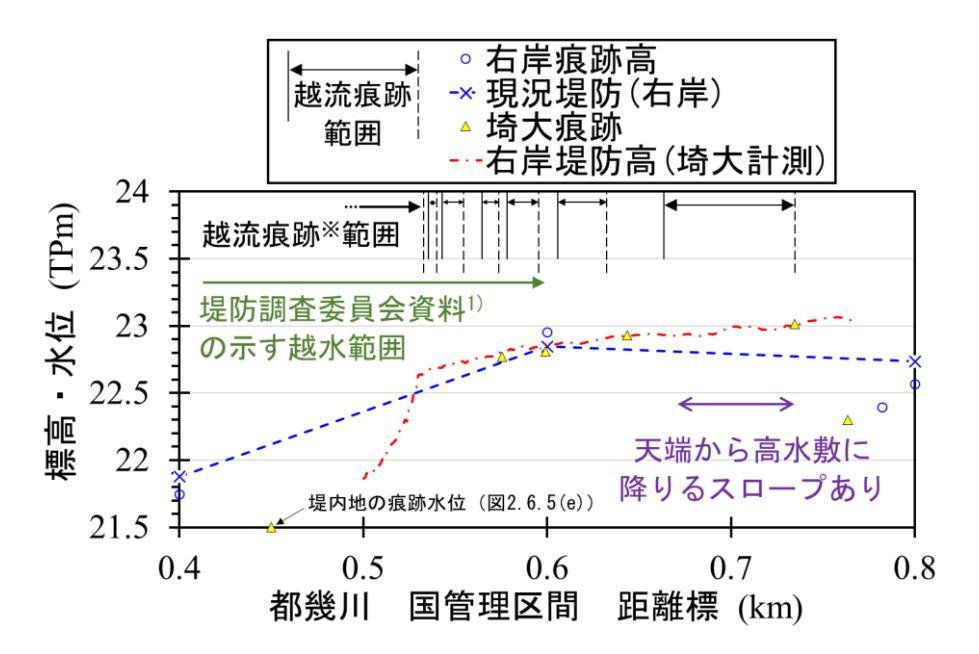
図 4.2.6 都幾川国管理区間(0.4k-0.8k)の縦断図および越流痕跡範囲(※越水痕跡は図 4.2.5(c)で示した堤防天端上の痕跡を指す)(荒川上流河川事務所提供データ, 観測水位ハイドログラフ³に,災害調査結果を加えて作成)

図 4.2.6 に、荒川上流河川事務所から提供いただいた都幾川右岸の現況堤防高、右岸痕跡 高および、埼玉大学計測の堤防高を示す.なお、埼玉大学による堤防高の計測では RTK-GNSS を用いており、計測位置が距離標と対応するように x 軸を調整した.距離標 0.5k-0.53k で堤 防高が急に低下している地点があるが、この地点より下流側ではアスファルト舗装がされ ていなかった.そのため、越流痕跡はアスファルト舗装上の砂の堆積ではなく、天端上の浮 遊物(草本等)の堆積から判断した.

図 4.2.6 より,堤防高が急に低くなっている地点より下流では連続的に堤防越水していた痕跡が見られたが,それより上流では堤防越水の痕跡が不連続であった.これは,僅かな堤防高の差が影響したことも考えられるが,右岸堤防高(埼大計測)を見ると越流痕跡が見られた範囲で,必ずしも堤防高が低いわけではない.そのため,堤外地の河床高や植生により,局所的に堤外地の水位が上昇した地点で越水が生じたと考えられる.0.7k 地点は,図4.2.5 に示したように,天端から高水敷に降りるスロープがあり,その影響も考えられる.また,低水路沿いのパッチ状の樹林帯が偏流を引き起こし,局所的な水位上昇を招いた可能性もある.

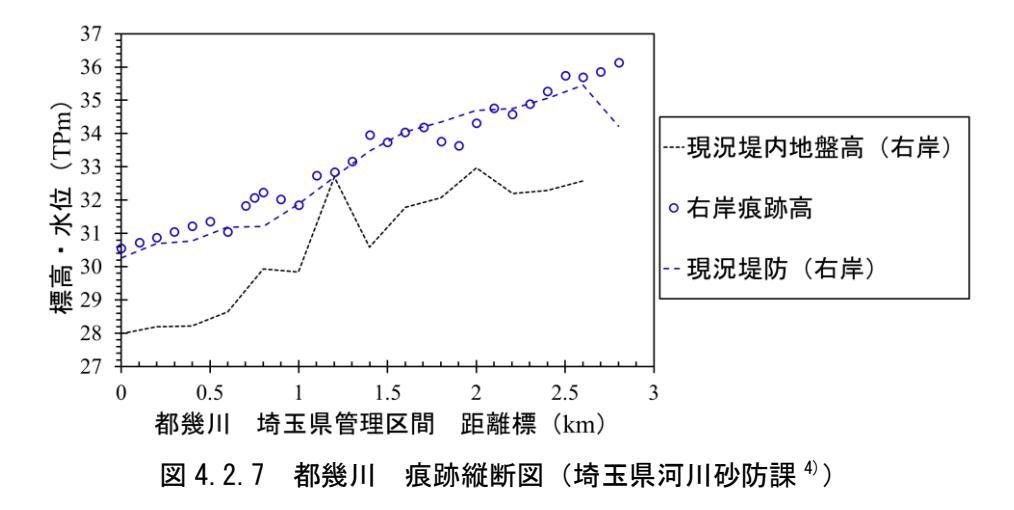
図 4.2.8 都幾川唐子橋より上流の決壊箇所付近の痕跡水位

都幾川埼玉県管理区間 0.5k より上流の右岸における堤内地の浸水は, 霞堤開口部からの 浸水と, 霞堤開口部より上流の堤防からの越水, 堤防決壊による浸水である. この堤内地で はT.P.+31.7mの痕跡(農業用の水門のフェンスにトラップされた草)が見られた(図4.2.8). 0.5k より下流の右岸でも霞堤開口部からの浸水と堤防越水により, T.P.+29.9m (ガードレー ルにトラップされた草) から T.P.+30.5m (樹木に堆積した泥) で痕跡が確認された.

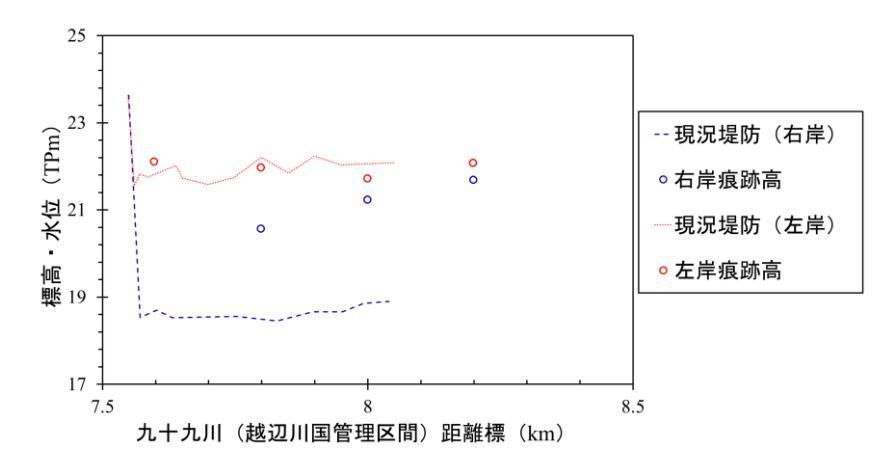
図 4.2.9 九十九川 痕跡縦断図(第3回越辺川都幾川堤防調査委員会資料¹⁾)

図4.2.9に九十九川の現況堤防高と痕跡高の縦断図を示す.また,図4.2.9に九十九川左 岸決壊および右岸越水箇所付近の痕跡水位を示す.第3回越辺川都幾川堤防調査委員会資 料¹⁾によると,九十九川左岸(越辺川左岸国管理7.6k地点)で堤防決壊が発生した.越水区 間は越辺川左岸(国管理距離標)7.6k-7.8k,越水深は少なくとも40cm以上であったと推定 されている.また,第2回越辺川都幾川堤防調査委員会資料⁹より,決壊幅は約40mであ る.図4.2.10に示すように,決壊箇所からの氾濫流は,九十九川(越辺川)左岸側に湛水 した.

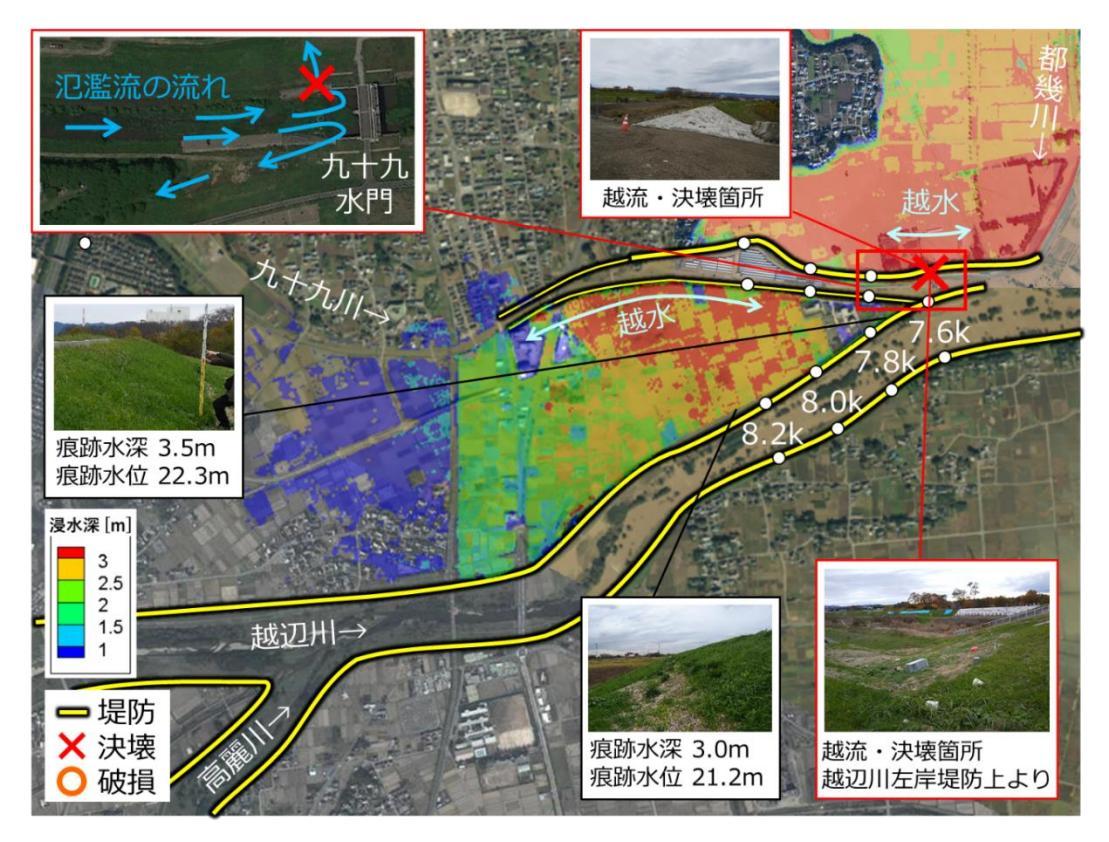
図 4.2.10 九十九川左岸決壊および右岸越水箇所付近の痕跡

越辺川の逆流防止のため、九十九川との合流点に設置されている九十九水門は、10月12 日14時20分から閉操作が開始され、14時35分に完了している.また、開操作は13日3 時頃開始で、13日5時頃完了している.国土交通省関東地方整備局荒川上流河川事務所の 出水速報のによると、九十九川左岸の堤防決壊は13日の午前6時00分ごろ確認されてい る.図4.2.10に示すように、水門の隅角部に水が集中したことが九十九川左岸堤防の越水・ 決壊に繋がったと考えられる.そのため、九十九水門の閉操作が九十九川左岸の越水に影響 したと考えると、13日の午前6時より早い時間に決壊した可能性もある.

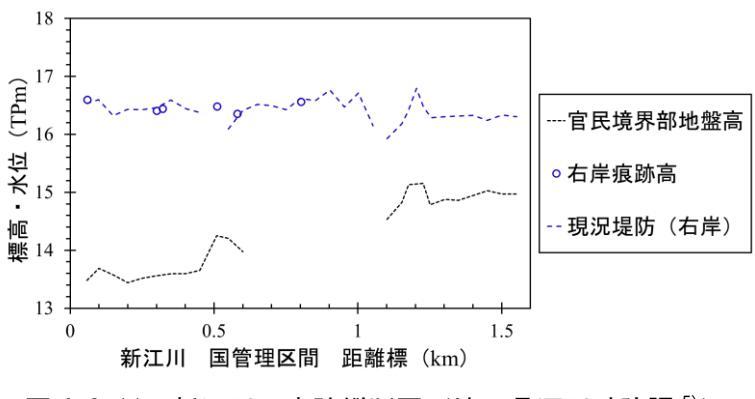
図 4. 2. 11 新江川 痕跡縦断図(埼玉県河川砂防課 ⁵⁾)

深が継続したと推測されている.痕跡水位は道路盛土の法面の砂の堆積や,長楽堤に堆積した藁から判断した.新江川と市野川の合流部付近では,裏法面にガリー侵食がみられた.国道 254線より下流では,川裏法尻部に深さ 2.4mの洗堀が確認された.また,それより上流の右岸では裏法面の崩れが確認された.

新江川と市野川の合流部には、市野川から新江川への逆流を防ぐために、山王樋門がある. 埼玉県河川砂防課⁵によると、山王樋門は10月12日21:58にゲートが閉鎖されている.また、その約6時間後に水位が低下しているが、これが新江川の決壊によるものと想定している.

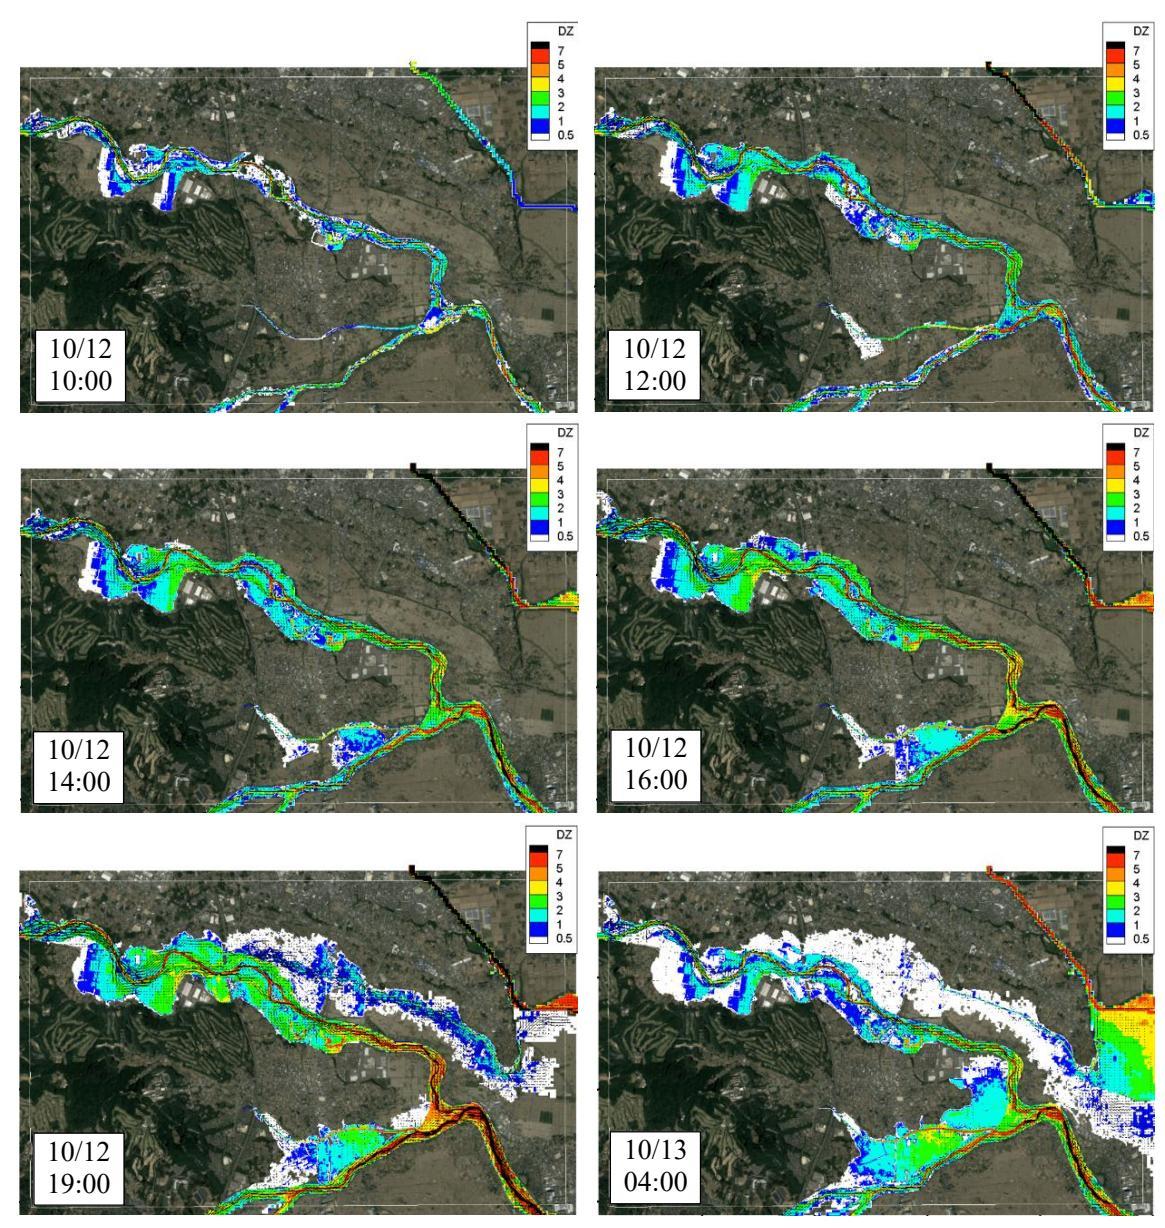
図 4.2.14 堤防越流あり(決壊無し)ケースの解析による浸水深の変化

図 4.2.14 に、堤防越流あり(決壊なし)のケースにおける氾濫状況を示す.これより、 10/12 の 10 時には都幾川上流の霞堤の開口部から浸水が始まっていることが分かる.同日 の 12 時には九十九川の上流で浸水が始まっている.この区間は堤防高が 50 cm 程度である ため浸水開始が早いが、この時点では浸水深は 50 cm 以下である.上述したように、九十九 水門の閉操作は 10/12 14 時 20 分開始、14 時 35 分完了であるが、本解析では 14 時 35 分に 九十九水門の位置に阻害線(壁)をたてて流れないように設定している.ただし、解析結果 では 10/12 の 14 時には九十九川水門より上流の右岸側で越流が生じている.これは、合流 後の越辺川の水位が上昇し九十九川に逆流が生じ始めたためであり、実際よりも河道内植 生の抵抗をわずかに過大評価している可能性がある.

同日の16時には、都幾川の左岸で堤防越流が生じた.ここは、台風19号時にも越流が生 じ、堤防が欠損し、また広範囲で越流の痕跡(裏法面の浸食)が見られた地点である.同日 の19時には、氾濫流が新江川を流れ、川島町の長楽堤付近まで氾濫流が広がっている.そ れとは別に、同時刻において新江川と市野川の合流部付近からの越流が確認され、また都幾 川と越辺川の合流部付近でも越流が生じた.いずれの地点も台風19号時に堤防越流が生じ た地点であり、堤防の欠損や決壊が生じている.10/13の午前4時には、都幾川と越辺川の 合流点からの氾濫流が、台風19号時の浸水範囲と同程度まで広がっている.

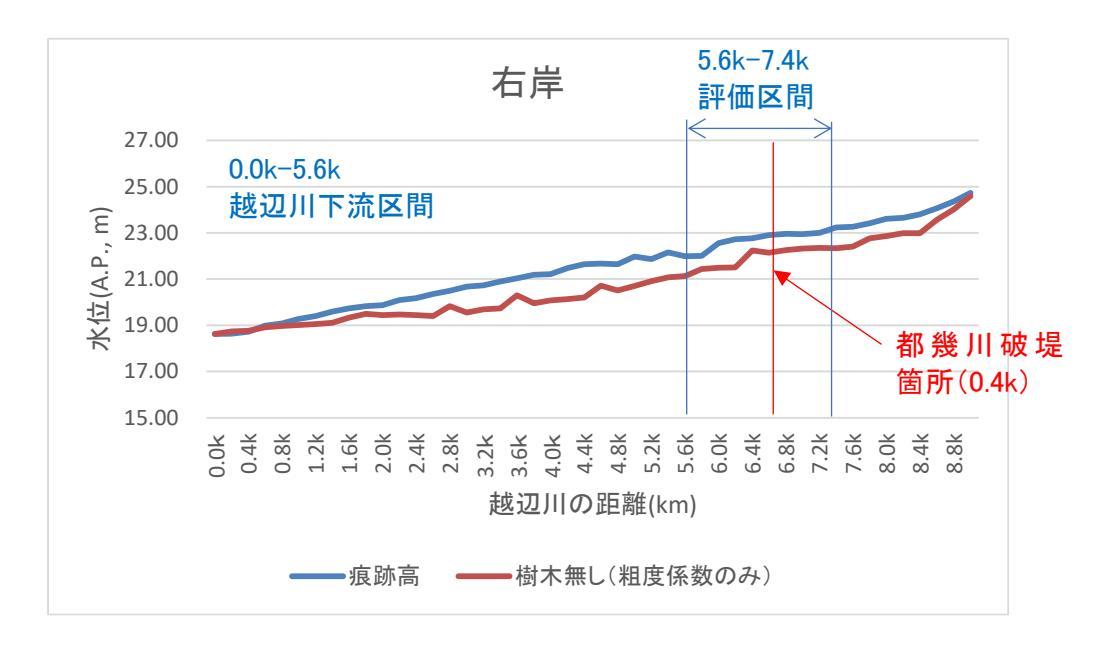
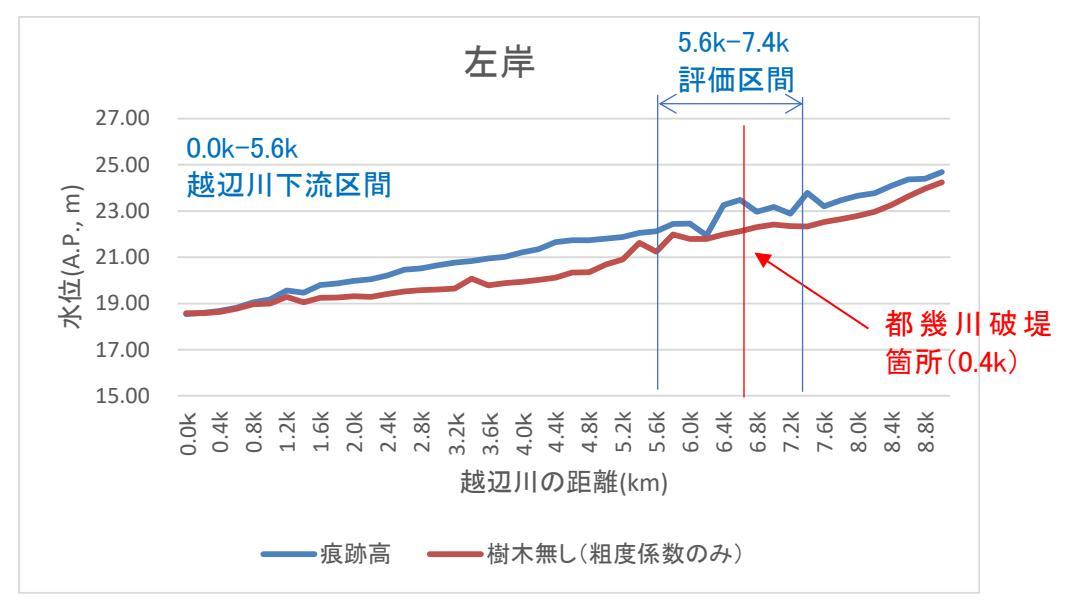
図 4.2.28 樹木無し(粗度係数のみ)とした越辺川の再現計算結果と 実績洪水痕跡との比較(上図:越辺川右岸,下図:越辺川左岸)

図 4.2.28 より, 越辺川 1.2k より上流側の水位が, 痕跡高の水位と比較して, 1m 程度低い状態となった. これより, 今回の洪水痕跡高を再現するためには, 粗度係数だけではなく, 樹木をモデルに組み込む必要があることが確認された.
