河川基金助成事業

令和元年台風 19 号豪雨災害調査団報告書 (関東地区)

機関名: 土木学会令和元年台風 19 号豪雨災害調査団

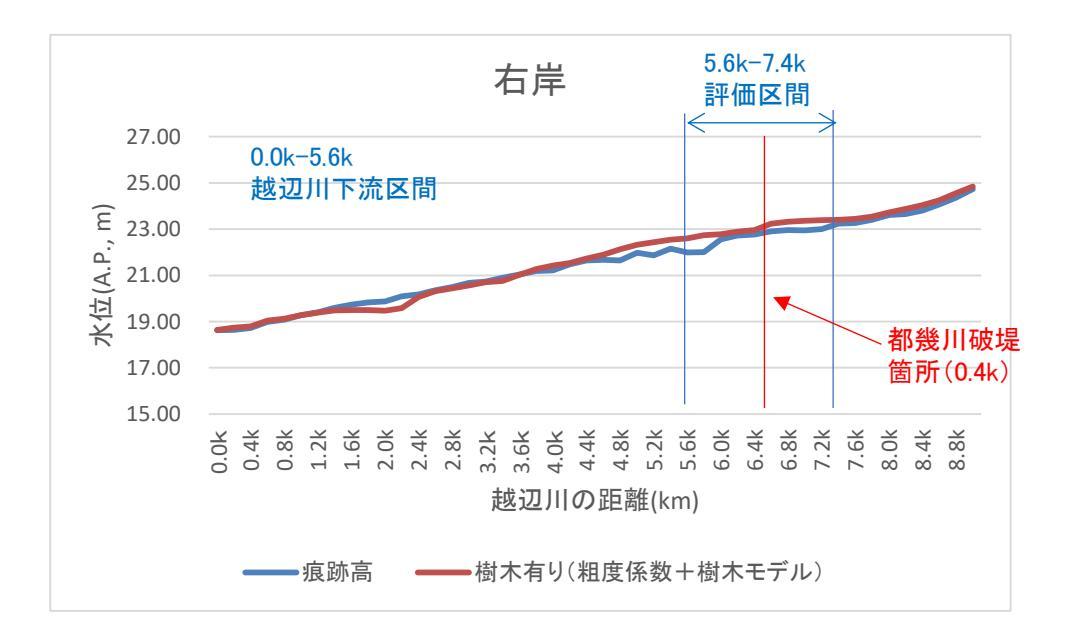
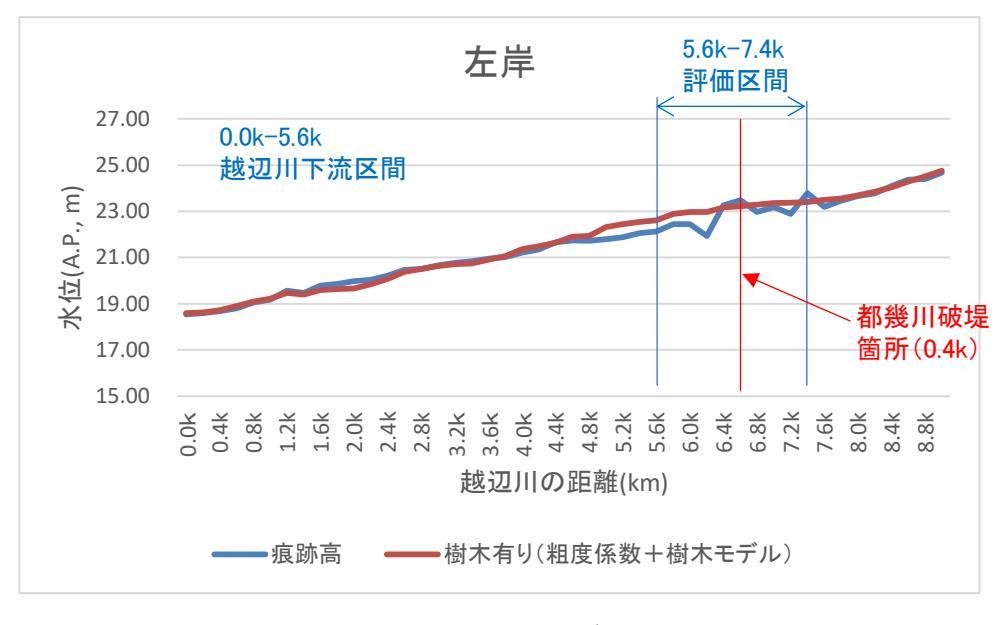
図 4.2.30 樹木有り(粗度係数+樹木モデル)とした再現計算結果と 実績洪水痕跡との比較(上図:越辺川右岸,下図:越辺川左岸)

図 4.2.30 より, 概ね痕跡高と再現した水位は一致している. 越辺川 4.4k~9.0kの区間 では, 水位が 10cm 程度高くなる. 今回は, 都幾川 0.4k 地点及び越辺川 7.6k 地点の破堤を 考慮していないために, 水位が高くなっているものと推察される.

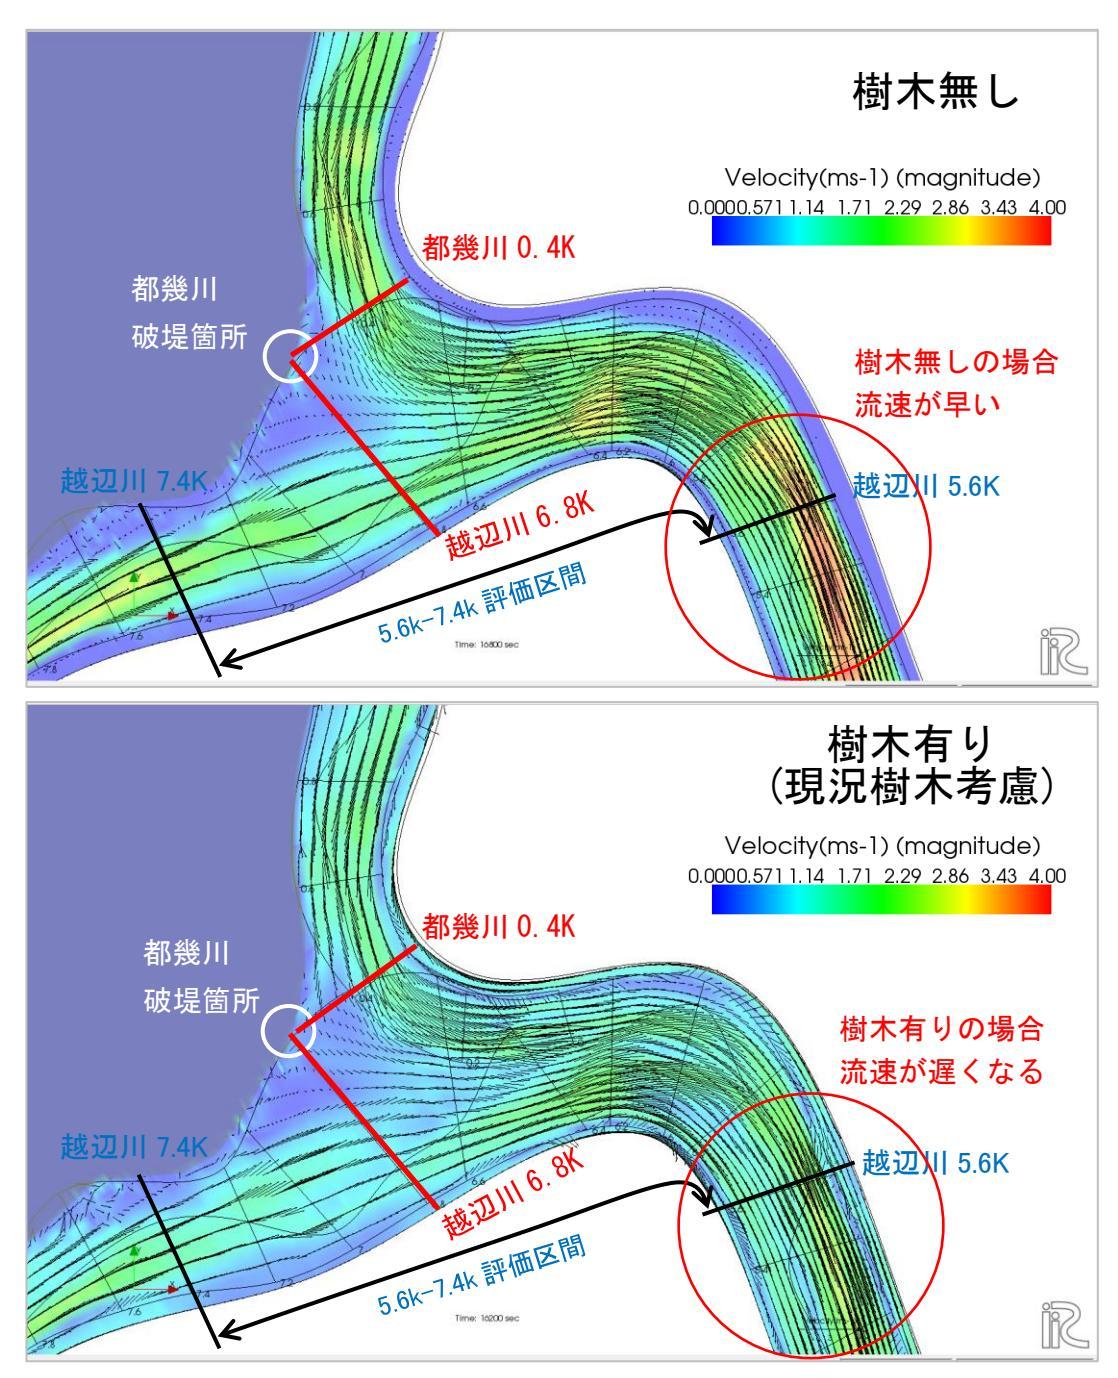
図 4.2.31 樹木の有無による破堤箇所付近での流速コンターと流速ベクトルの図 (上図:樹木無し,下図:樹木有り)

樹木無しと樹木有りでの破堤箇所付近での流速コンターと流速ベクトルを図 4.2.31 に示 す.図4.2.31 より、樹木無しの方が流心部で、流速が速くなっている。特に、合流後の越 辺川 5.6k より下流側では、顕著に流速が速くなる(図中、赤丸の箇所).

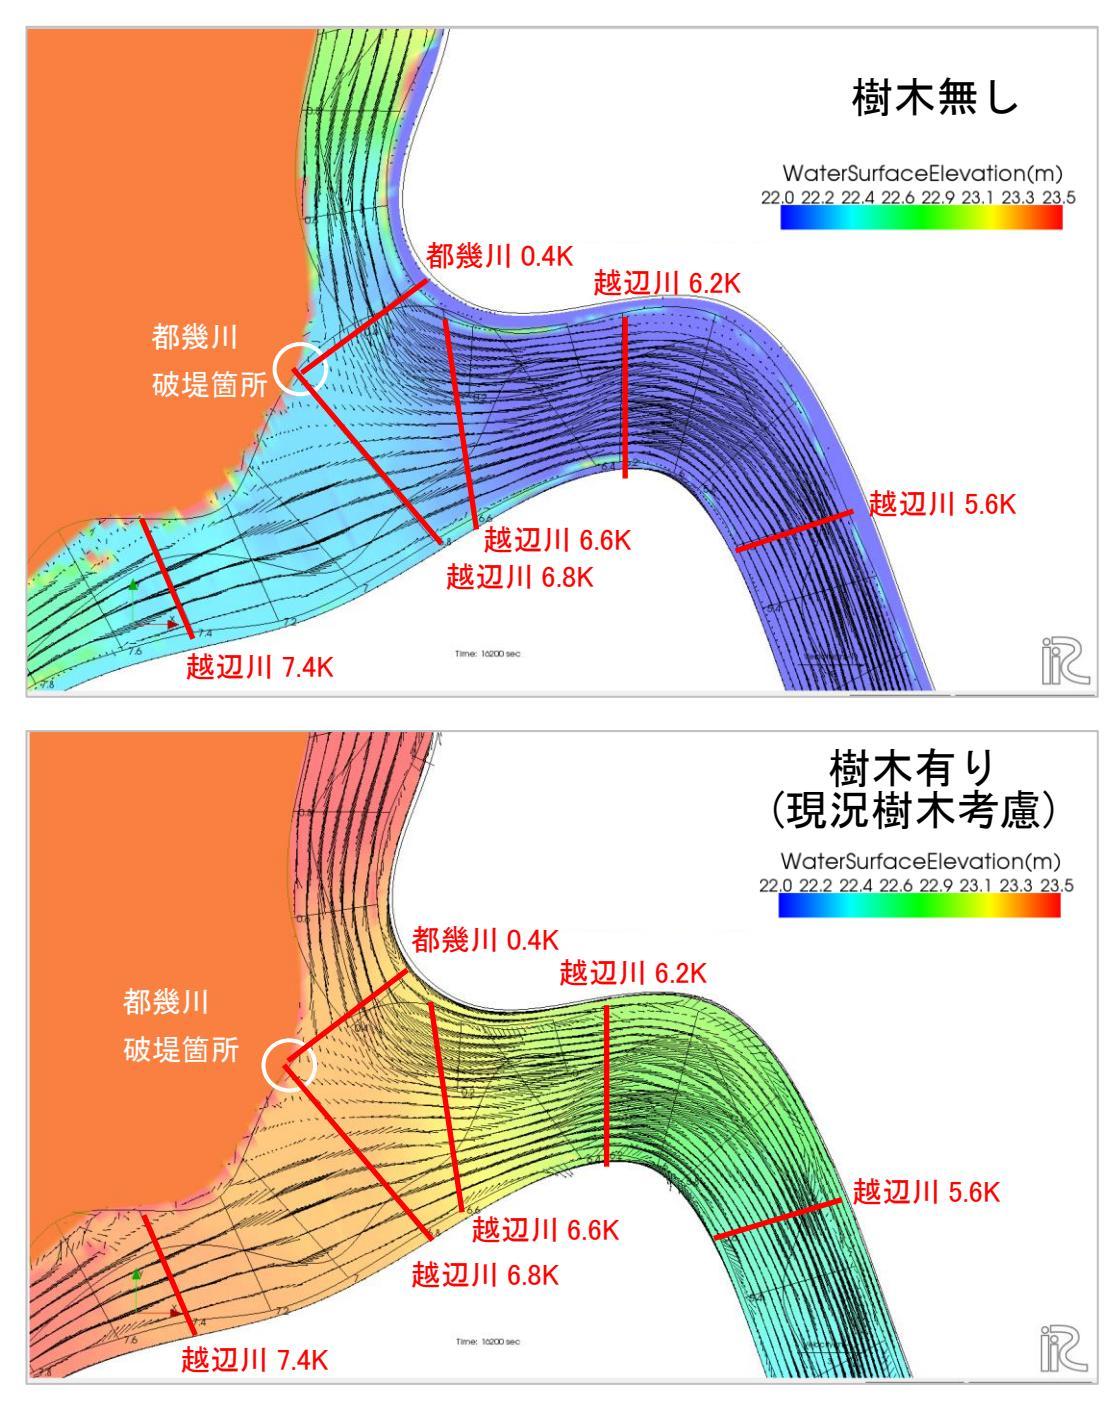
図 4.2.32 樹木の有無による破堤箇所付近での水位コンターと流速ベクトルの図 (上図:樹木無し,下図:樹木有り)

樹木無しと樹木有り(樹木考慮モデル)の破堤箇所付近での水位コンターと流速ベクト ルを図 4.2.32 に示す.図 4.2.32 より,樹木無し条件では越辺川 5.6k~6.6k まで水位がほ ぼ一定であるのに対して,樹木有り条件では越辺川 5.6k~6.6k まで水位が 70cm 程度上昇し ている.

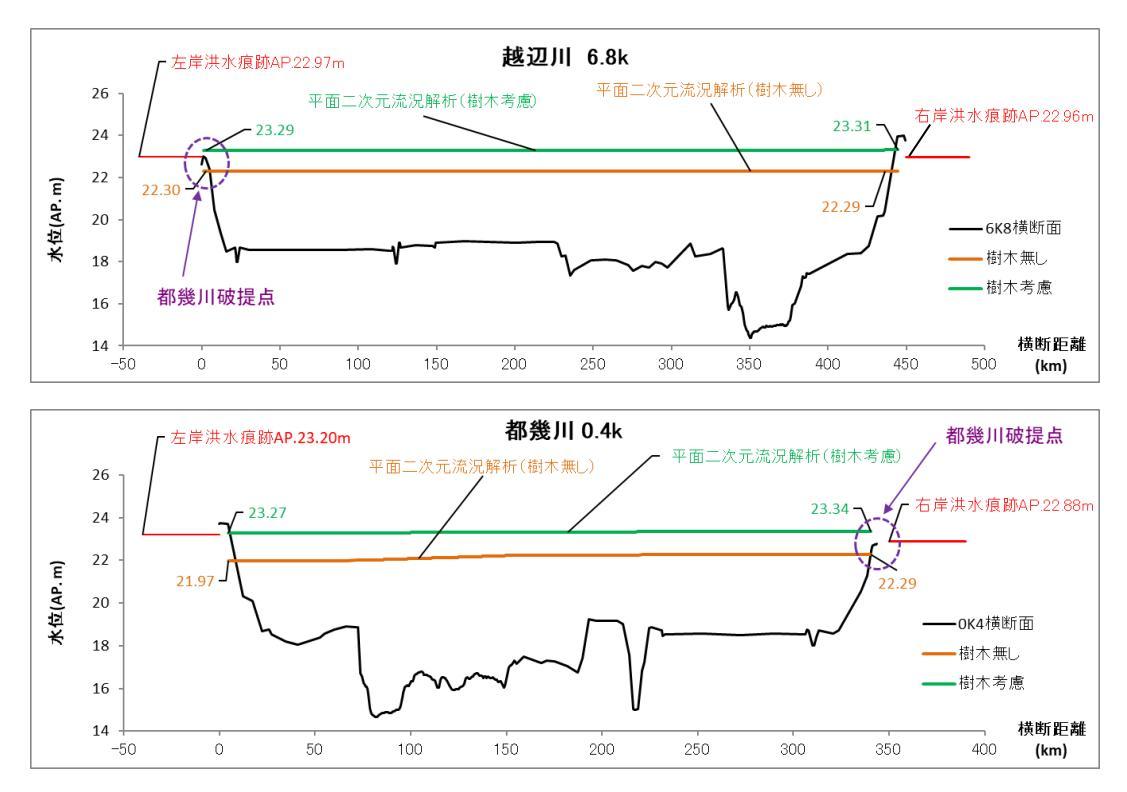
図 4.2.33 横断面における樹木無しと樹木有り(樹木考慮)での計算水位 (上図:越辺川 6.8k, 下図:都幾川 0.4k)

この時の越辺川 6.8k と都幾川 0.4k における横断面での計算水位を図 4.2.33 に示す. 図 4.2.33 より、樹木無し条件での計算結果では、現況堤防を水位が越えることはなかった.樹木有りでの計算結果では、都幾川破堤箇所(越辺川 6.8k では左岸、都幾川 0.4k では右岸)で、堤防の高さを水位が越える結果となった.

本報では、破堤による河川流量の低減を見込んでいないため、今後は氾濫した流量を含 めた河川流量を用い、更に洪水検証の精度を高める予定である.また、河道水位の上昇の 原因と確認された河道内の樹木を伐採する範囲について、本報で構築したモデルを用いて 検討を行う予定である.樹木管理の一環として、樹木を伐採する順番を考慮し、上流から 下流へ、破堤箇所付近、下流から上流などの組み合わせについても検討を行いたいと考え ている.

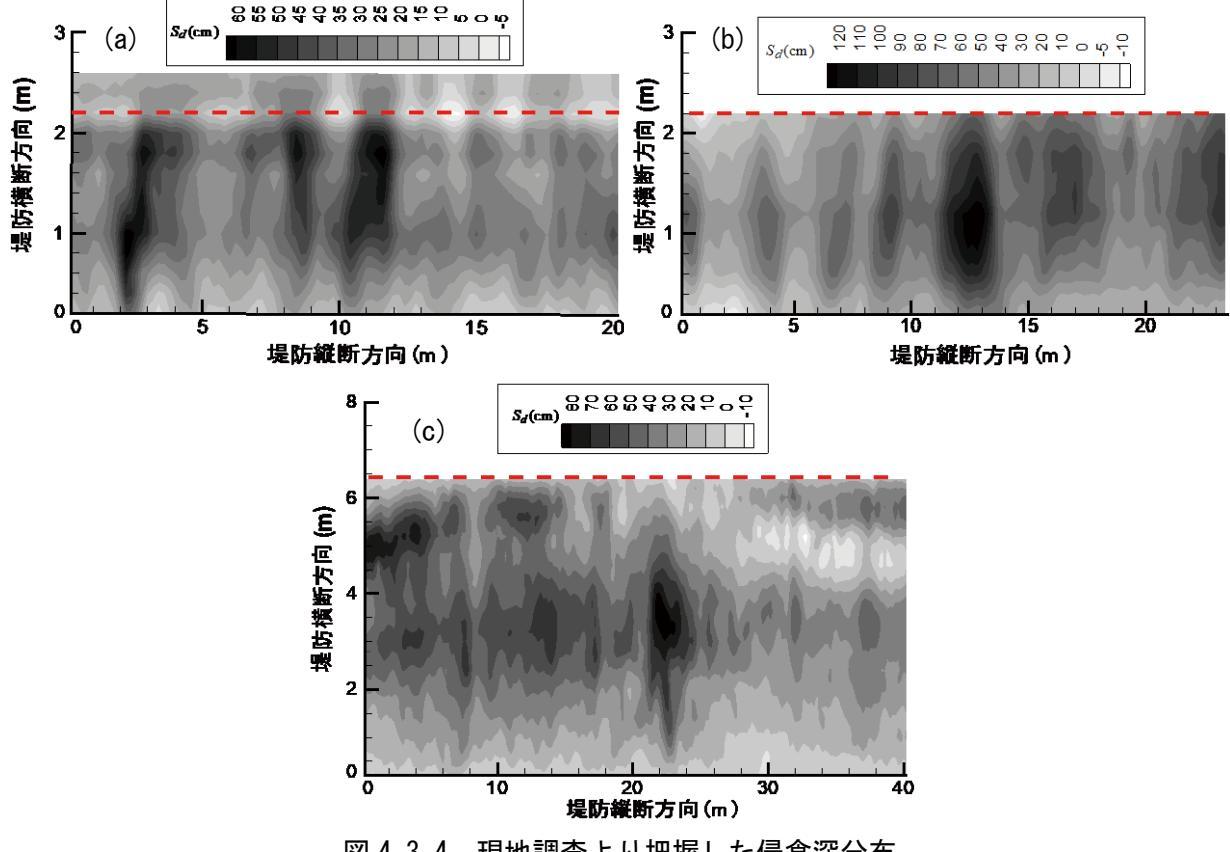
図4.3.4 現地調査より把握した侵食深分布

図 4.3.4 に各調査地点で得られた侵食深分布を,表4.3.2 に各調査地点の凹凸特性とガ リー侵食特性を示す.ここでは,明瞭に周期的なガリー侵食が確認できた3地点の結果を示 す.図の赤点線は天端位置を,縦軸の堤防横断方向距離(裏法面に沿う方向)が0は裏法尻で ある.また,Saが正の値が侵食を意味している.示した3地点の中で最も侵食を受けた地点 は,都幾川6.6km上流地点であった.表4.3.2 に示すように,この地点は他の地点に比べ若 干越流水深が高いことが原因だと考えられる.また,ガリー侵食痕の間隔を見ると,図 4.3.4(c)の新江川地点で他の2 地点と比較して細かい周期で侵食痕が形成していることが わかる.表4.3.2 をみると,この地点は凹凸波長が比較的短い傾向にある.こうした凹凸波 長や越流水深の違いが,ガリー侵食深やガリー間隔の変化を説明可能かどうか,4.3.5 にお いて,室内模型実験で得られる結果と比較する.

(a) 都幾川 6.6km 中流地点, (b) 都幾川 6.6km 上流地点, (c) 新江川 0.4km 地点 (図中の赤点線は天端を、堤防横断方向距離 0m が法尻を示す)
