# 岡山県における 河川災害の概要

水工学委員会平成30年西日本豪雨災害調査報告  
岡山大学 前野詩朗

## 倉敷市真備地区浸水、決壊状況

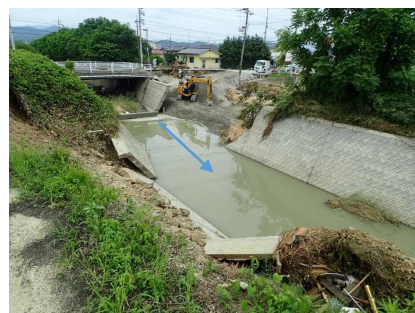
橋梁下流の右岸被災状況
