# 愛媛県における河川災害の概要

## 水工学委員会西日本豪雨災害調査団(四国地区)

土木学会「2018年07月西日本豪雨災害調査団報告会」水工学委員会四国地区 北海道大学 2018.08.31

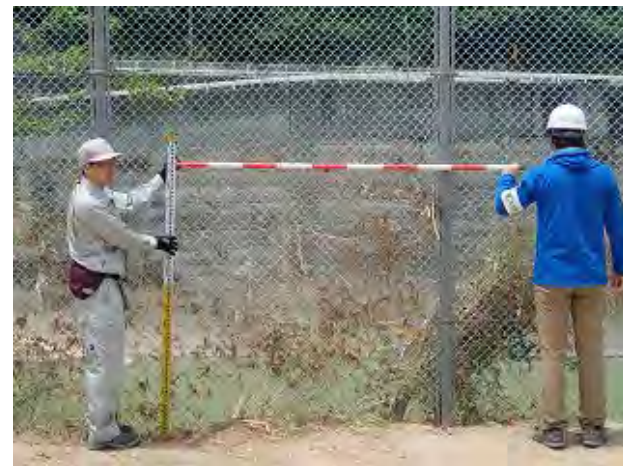
写真21(肱川中フェンス)

## 写真21(肱川中フェンス)

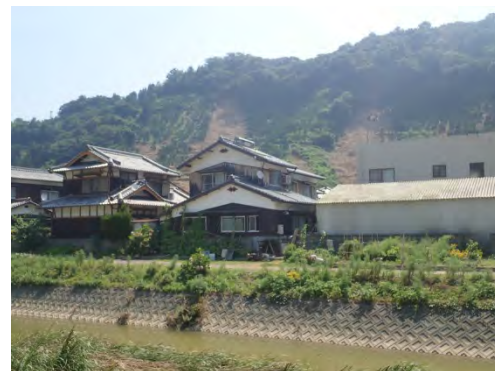
写真⑥(土砂崩れの様子)

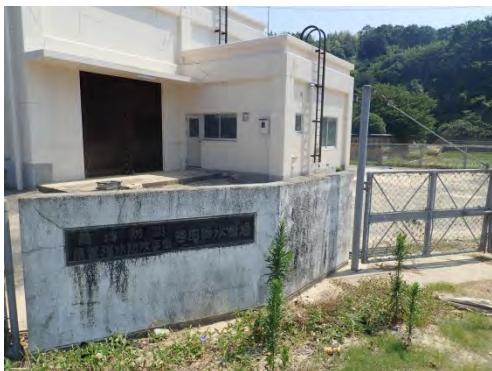
- 転落防止柵はだいたい1m10cm。ガードレールは80cm。
- 潮入橋下の出水ゲートが傾いており、閉まらなくなっている
- 吉田中学校は今は避難所ではない。
- みかん畑で斜面崩壊発生(吉田中学校東側)(写真⑨)
- 吉田中学校校舎前の仕出橋上まで浸水
- 吉田排水機場(ポンプ場)も1階が浸水しており、機能が停止したことが今回の浸水被害の要因の一つか
- ポンプの操作盤や配電盤だけでも高いところに設置したり、水密性を上げる必要性大(写真⑪)
- 仕出橋上流左岸側フェンスに多数の土砂やゴミの付着跡(写真⑮)
- この理由としては、仕出橋上流左岸側の田んぼで水がたまり、浸水深が限界まで高くなった水が引き潮とともに河内川に流れ込んだ可能性が考えられる

写真⑬(吉田排水機場)

写真⑭(吉田排水機場貯水池) 写真⑮(仕出橋上流左岸側)

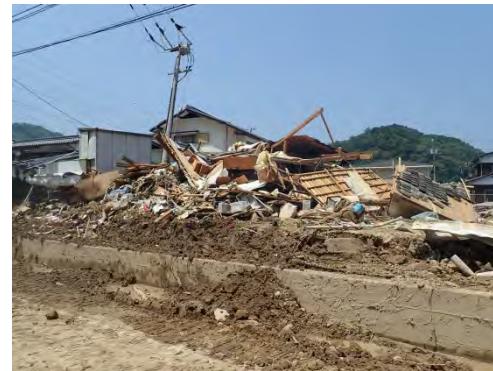
写真⑨(家屋崩壊)

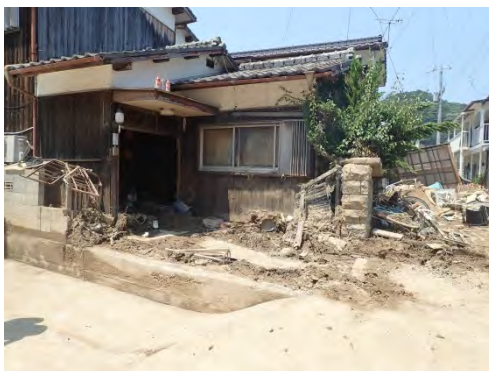
写真⑪(家屋崩壊)

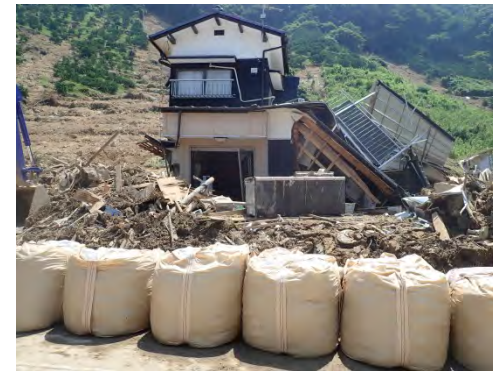
写真⑫(家屋崩壊)

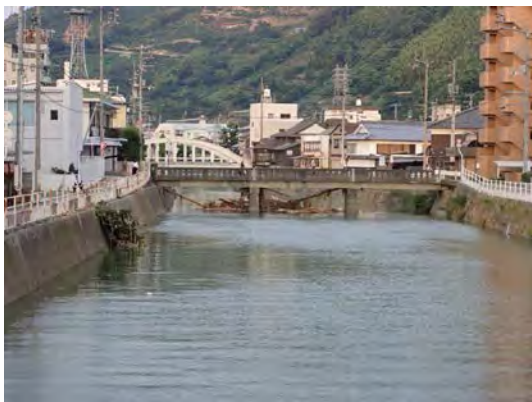
写真07(下流から見たはまだ橋)
