# 2014年豪雨による水害・土砂災害緊急調査報告会 ～災害メカニズムの解明と災害ゼロを目指して～

## 2014 年豪雨による水害・土砂災害緊急調査報告会 ～災害メカニズムの解明と災害ゼロを目指して～

## 四国水害報告 —徳島県内の被害状況—

## 兵庫・京都・岐阜水害・土砂災害報告

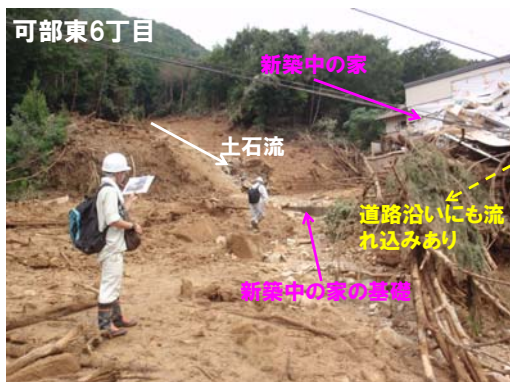
②山からの土石流が流れ込んできた箇所。新築中の家が飛ばされて  
いる。道路沿いからの流れ込みもあり、被害甚大。  
(花崗岩, 真砂)

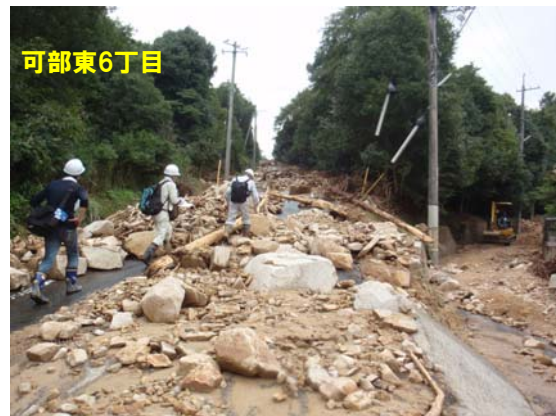
②バットゴルフ場方面から道路沿いに土石流が流下  
(花崗岩, 真砂)

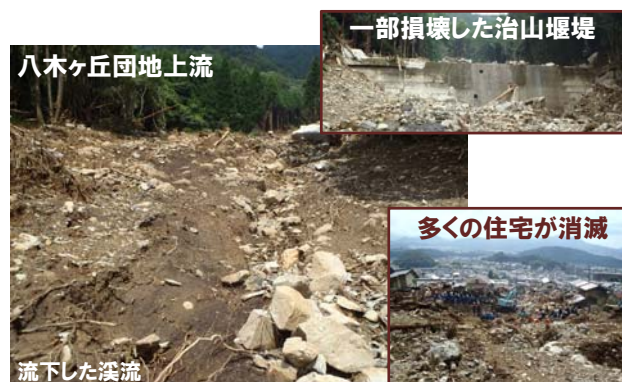
⑤八木4丁目八木ヶ丘団地。阿武山の標高約430m付近から流下した土石流  
が下流の住宅地を直撃し、多くの住宅が消滅した。流下した溪流は幅約50m。  
上流には治山堰堤があり、袖部が一部損壊していた。阿武の里団地と同様  
に、まさ土のみならず、チャートなどの堆積岩と思われる岩石が多かった。
