# 河川基金助成事業

土木学会水工学委員会

## 令和元年台風 19 号豪雨災害調査団報告書 (東北地区)

2019年度

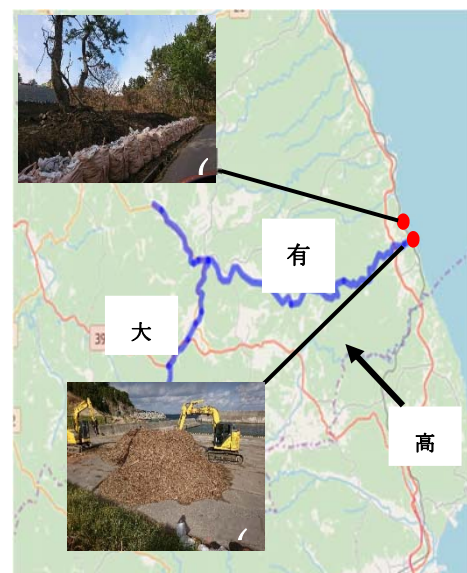
図 2.2.2 有家川の被害状況

洋野町大野では、台風 19 号の影響で、10 月 11 日午後 3 時から 13 日午前 11 時までの総雨量が 308.5mm となり、観測史上最大を大幅に更新する雨量であった<sup>8)</sup>。この大雨で流域の樹木が流木となり、土砂と同時に流出した（図 2.2.2）。

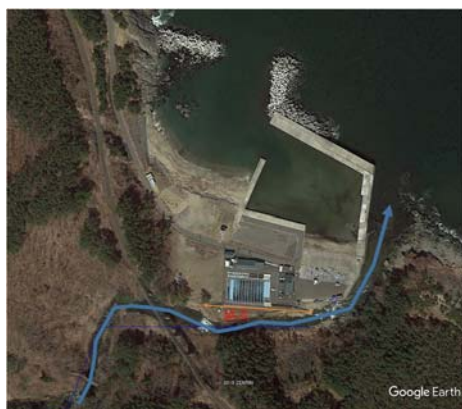
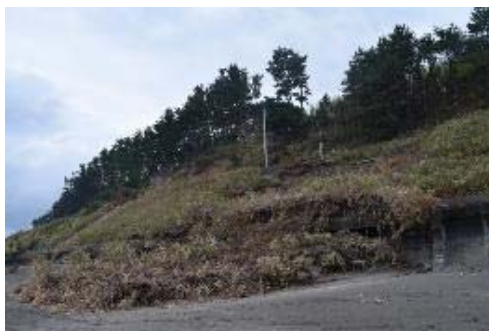
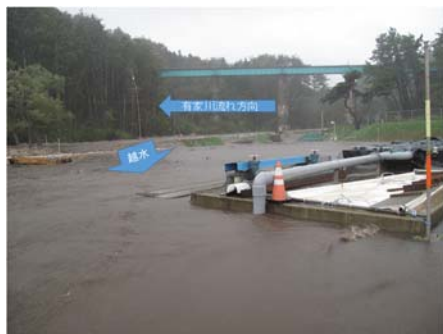
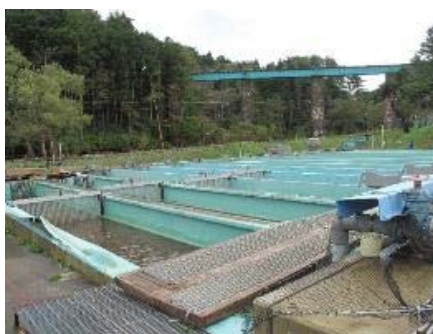
図 2.2.3 有家川被害状況写真

流れ出した流木は、一度太平洋に流れ出した後、台風が通り過ぎた時期がちょうど満潮の時期であったため、また有家漁港のある河口に戻された可能性があるということ、有家川から流出した流木だけではなく、有家川の南側約 2.4km にある高下川から流出した流木が有家川河口に流された。可能性があること、この雨は鮭の遡上時期とも重なっていたため、鮭の産卵にも影響が出ている可能性があることが漁業関係者への聞き取りで分かった。

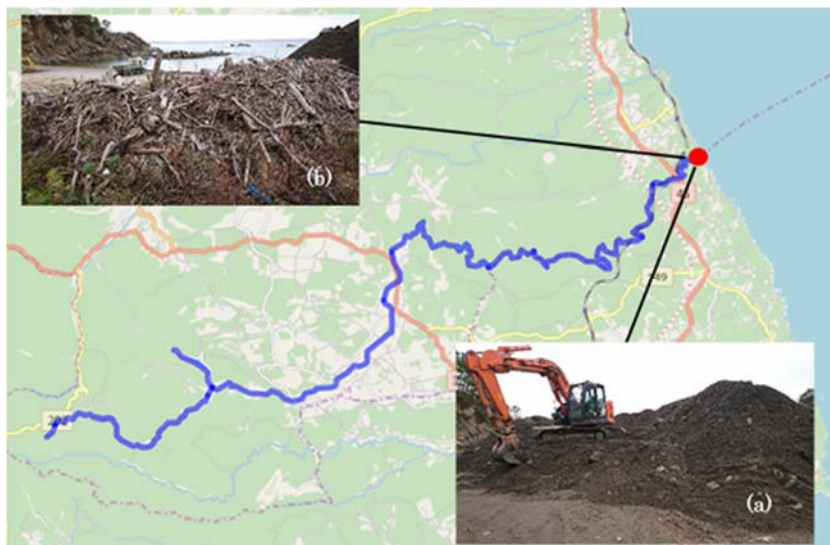
図 2.2.4 高家川の被害状況  
(川の名前を調べる地図に加筆)

この雨により、流域から大量の土砂や流木が流れ出した。高家川河口には漁港などが無いため、施設への被害はなかった。しかし、河口には大量の土砂や流木が堆積していた(図2.2.4(a), (b))。

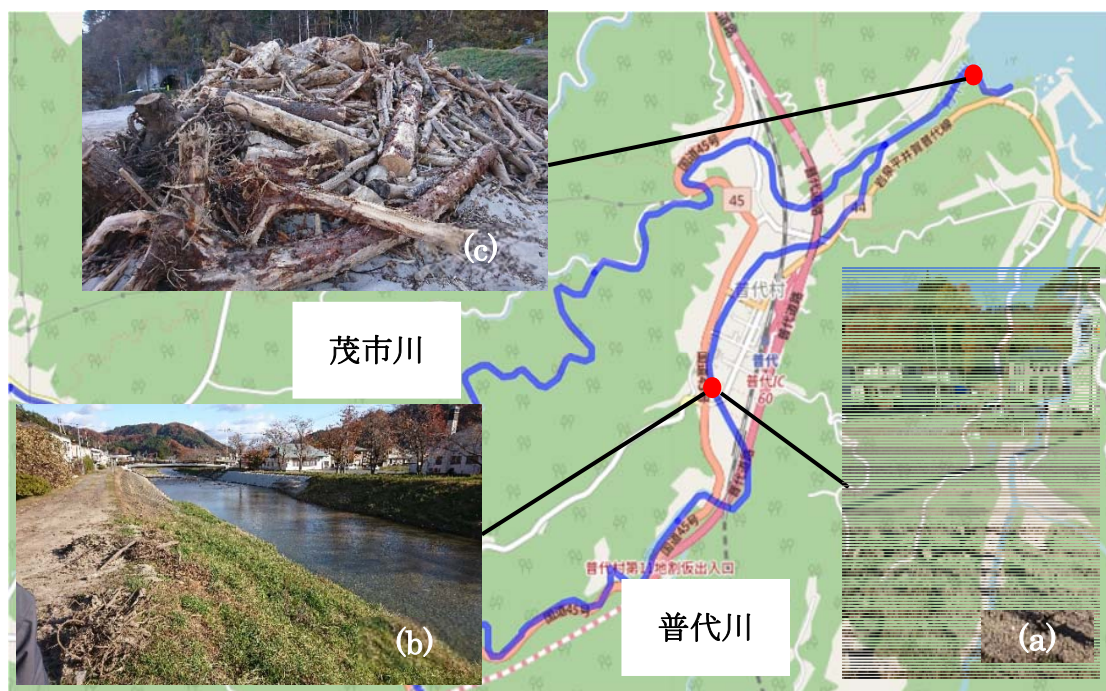
図 2.2.9 普代村における土石流の被害状況（川の名前を調べる地図に加筆）

普代川河口から約 2.4km の左岸側の山から土石流が生じた跡が確認できた（図 2.2.9 (a)）。土砂は（図 2.2.9 (a)）に示された林道の奥川から流出したと考えられる。この土石流の影響で、住宅にも被害が出ている。この土石流は、住宅と道路を流下した後に普代川に流入している（図 2.2.9 (b)）。また、普代川では、流木が海に流出し、普代浜には回収された流木が積み重なっていた（図 2.2.6 (c)）。

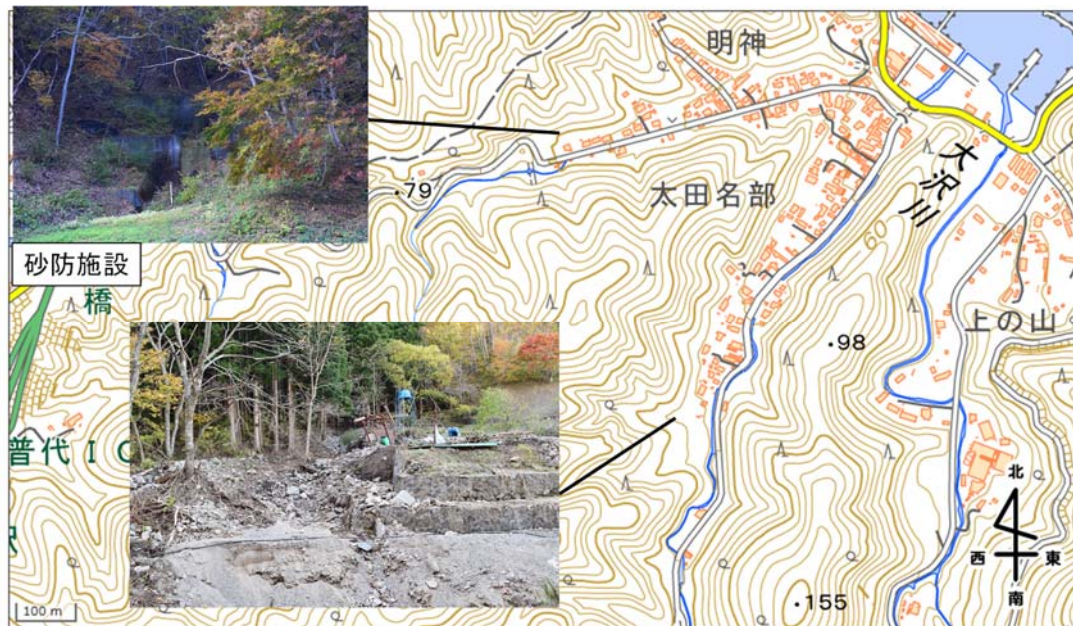
図 2.2.10 普代村太田名部集落の沢沿いの被害の違い

普代村太田名部地区には、二本の沢に沿って道路と集落があるが、北側の道路沿いには複数の砂防施設が建設されており、台風 19 号による土砂の流出などの被害はなかった。一方、南側の沢沿いでは、図 2.2.10 の下の写真のように、複数の沢から土砂が流出して、田畑の流出などの被害が発生している。また、図 2.2.10 の地図には載っていないが、南側の沢の上流や、大沢川沿いの普代ダムまでの区間にも、土石流の発生した痕跡が見られた。

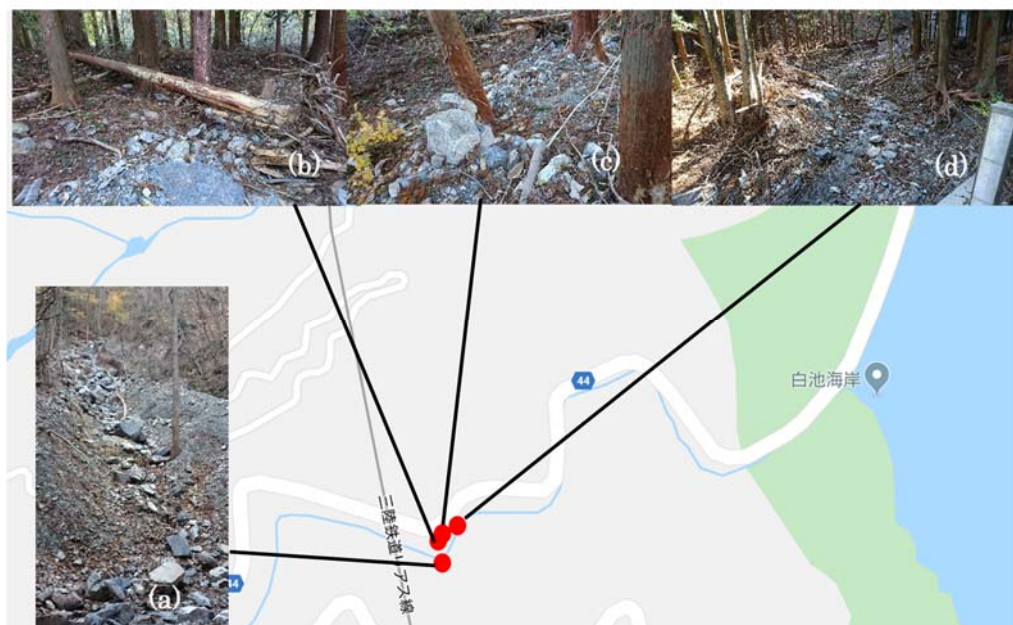
図 2.2.13 白池海岸と河川における土石流の状況（川の名前を調べる地図に加筆）

河口から約 750m 付近の右岸側の斜面で土石流が発生した痕跡を確認した（図 2.2.13 (a)）。土石流が通ったと考えられる場所には粒径の大きな礫や岩、流木などが転がっていた。土石流が起こった沢の下流には粒径の大きい礫や岩、流木が河道や周辺の林に広く散乱しており（図 2.2.13 (b), (c), (d)），斜面から一気に沢流入して広がったと考えられる。しかし、これより下流では流木や礫、岩の痕跡は無かったため、土石流が起こった付近の林でのみ被害は収まったと考えられる。

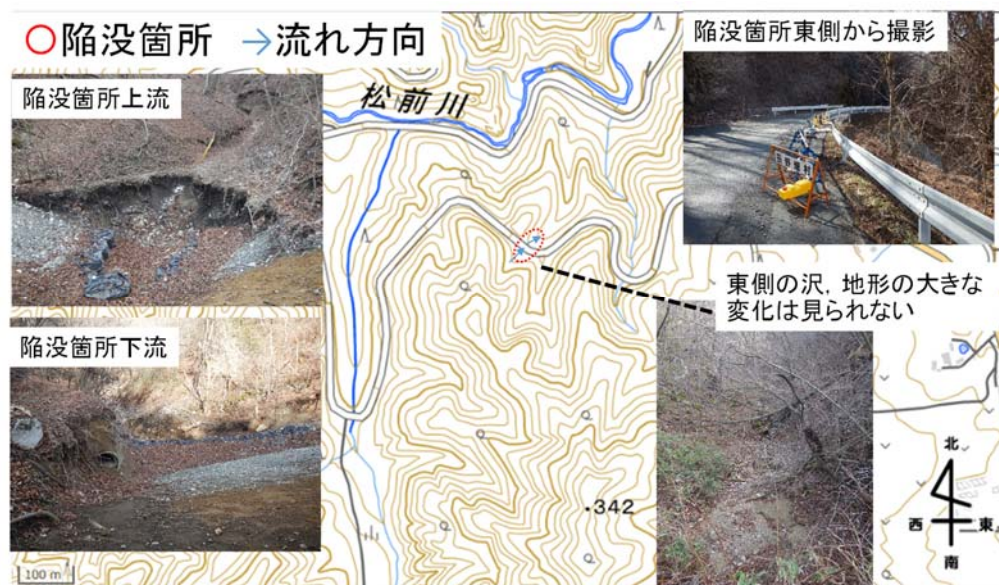
図 2.2.14 田野畑村の道路陥没箇所（国土地理院地図に写真とコメントを追加）

田野畑村浜岩泉の村道で道路が陥没し、13 日未明に岩泉町から田野畑村に向かって自動車で行く男性が落下して死亡した。<sup>10)</sup> 陥没した道路は、東北向きの沢を横断している。(図 2.2.14) 2020 年 2 月に確認した際は、道路は仮復旧されており、道路南側（沢の上流）で堆積土砂が崩れた跡と、下流側の陥没跡が残されていた。陥没箇所の西側側方斜面には沢水を排水する横断管が残され、沢の中心線上ではなく、側方に排水されていたと考えられる。陥没が発生した沢の東側にも沢があり、沢水を排水する横断管が設置されているが、沢の堆積物上には植生が見られ、1 年以内の土砂の流出によって地形が変化した様子は見られない。

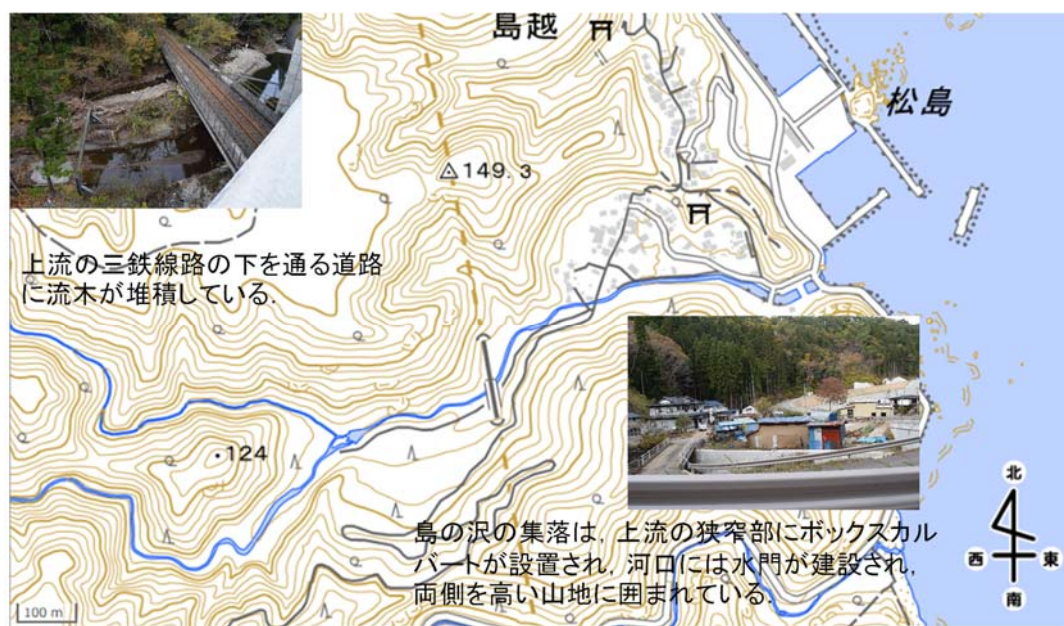
図 2.2.15 島の沢集落の被害と、鉄道橋周辺の流木堆積

島の沢集落で床上浸水被害が発生した。村役場に聞き取り調査を行った際、上流から流入する水が、左右岸の山地と水門に阻まれて排水不良になりやすい地形であることが指摘された。狭窄部より上流で、三陸鉄道の鉄道橋が島の沢川を越えているが、台風 19 号後には、スギなどの流木と土砂が河道に堆積して流れをせき止めており、川の右岸に沿って鉄道橋の下を通る作業道路のアンダーパスを河川水が流れていた(図 2. 2. 15)。周辺には流木が点在しており、島の沢川上流部で河岸侵食などによる流木発生があったと考えられる。

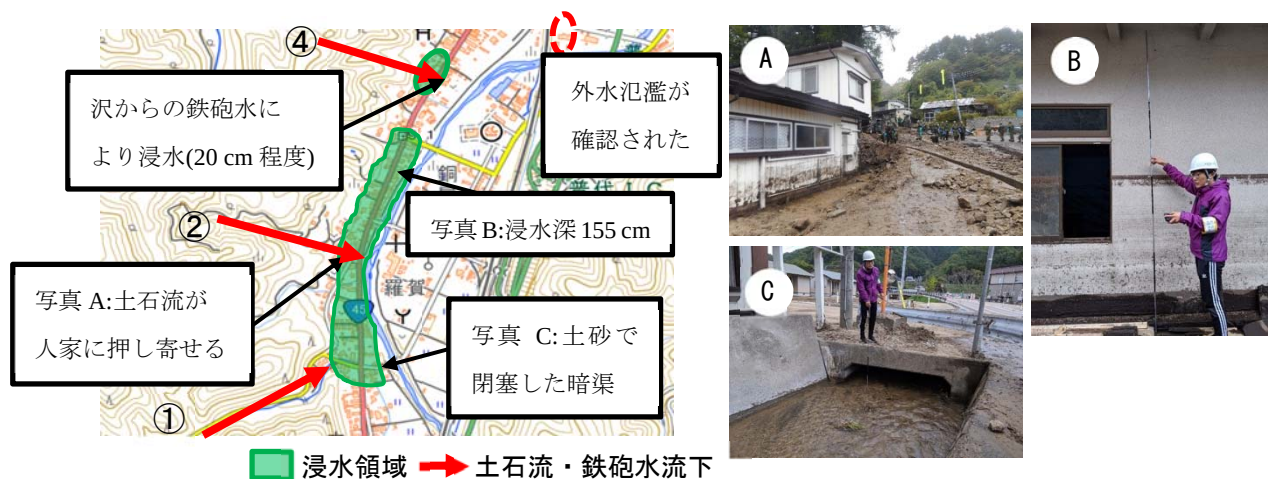
図 2.3.4 調査地の被害状況。緑箇所は浸水領域、赤矢印は確認された土石流または鉄砲水の流下方向を示す。丸数字は図-3.1.5 の丸数字と同じ箇所を示す。

図 2.3.3 に調査地点、図 2.3.4 に調査地の被害状況を示す。歴代最大 1 時間降水量を記録し、多くの家屋が土石流と内水氾濫の被害を受け、外水氾濫が発生した箇所もあった。

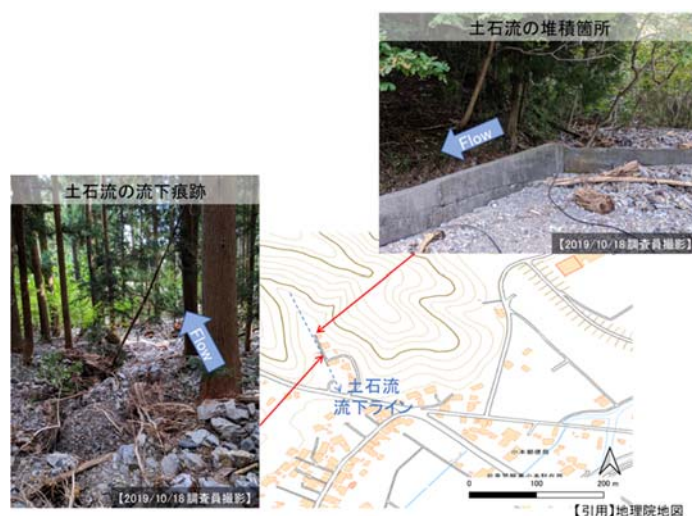
図2.3.11 中野地区の被害状況図

中野地区では土石流の発生を確認した。住民の話によると、13日1時頃に土石流が沢を流下したという。土石流の石礫が民家前にある勾配の緩やかな場所で堆積していることが確認された。また土石流の一部は下流の道路まで流下していた。この土石流による人的な被害は生じていない。

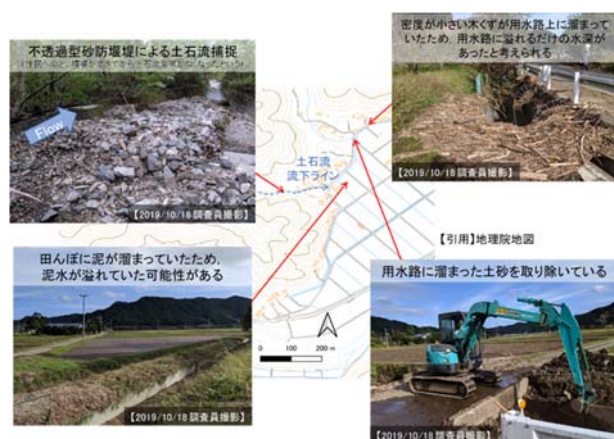
図2.3.12 中島地区の被害状況図

中島地区では、土石流と小水路からの氾濫を確認した。土石流は沢を流下し、下流の小水路に流入していた。土石流の一部は、沢に建設された砂防堰堤で捕捉されていた。住民の話によると、この砂防堰堤が昭和50年に築堤されてから、土石流による被害は減少したという。

沢下流の道路や田んぼでは、石礫、泥や流木の堆積を確認した。したがって、大量の水や土砂が山地から流出し、沢下流に位置する小水路から氾濫が発生したと考えられる。

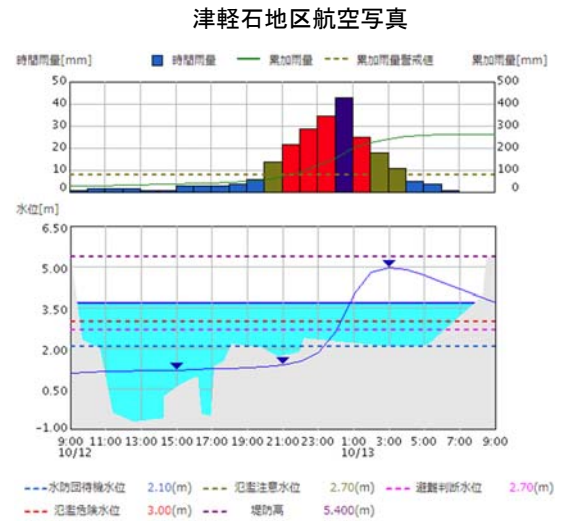
図 2.3.15 津軽石川における降雨量及び水位<sup>12)</sup>

図 2.3.15 の上図に豊間根における時間雨量と累加雨量，下図に新町における水位を示す。台風 19 号の影響により 10 月 12 日の日中から降り始めた雨は、深夜にかけて強さを増し、13 日の 1 時に 40mm の雨を記録した。また累加雨量は 260mm であった。

水位に関しては、雨に伴い 12 日の 23 時頃から急激に上昇し、13 日 3 時には最高水位である 5m まで上昇した。しかしこの水位は堤防高よりも低く、水位の観測データからは河川からの外水の氾濫は無かったことが分かる。

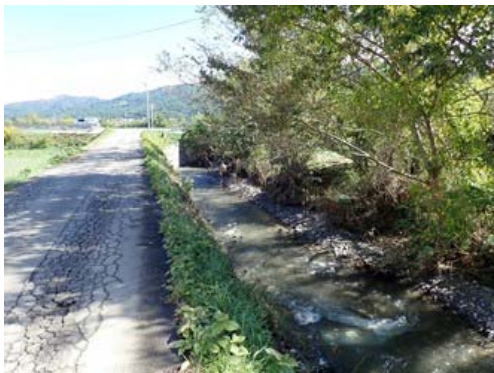
写真 2.3.2 津軽石川に注ぐ沢

浸水した地域において、津軽石川に流入する沢を幾つか確認した（写真 2.3.2）。また、浸水範囲の下流側には内水の排水機場（写真 2.3.3）があった。住民への聞き取りにより、今回の降雨時も 13 日の 1 時頃から稼動していた事が分かった。今次は、このポンプの能力を超える内水が流れ込んだために浸水が広がったと考えられる。

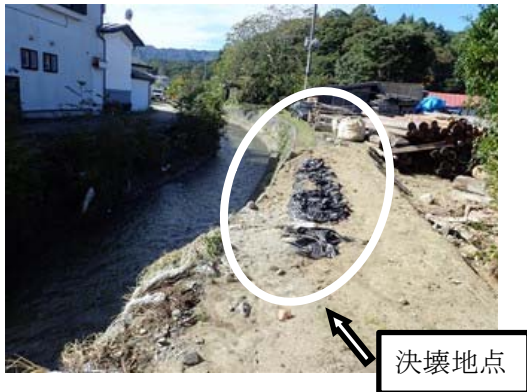
写真 2.3.4 護岸の決壊箇所

また、排水機場から離れた地域においては、津軽石川へ流入する沢が溢れたことによると考えられる。実際に沢の護岸が決壊した箇所も確認した（写真 2.3.4）。住民からの聞き取りにより、この沢は 13 日の 0 時頃に溢れたことが分かっている。周囲の家屋においても浸水が発生し、13 日の 3 時頃に浸水深が最も深くなった。この沢の上流部では、土石流による道路の洗掘も確認でき（写真 2.3.5）、流量が多かったことが分かる。

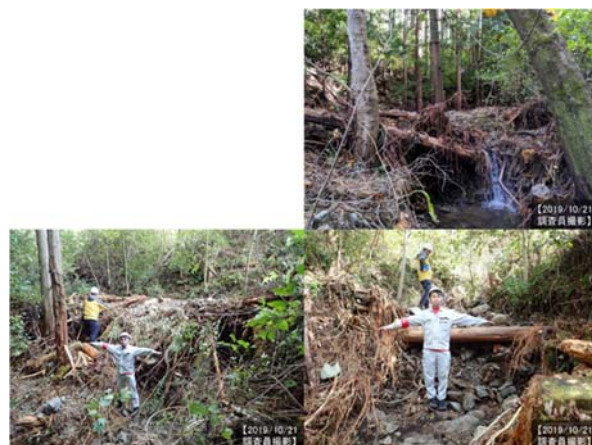
図 2.3.21 女川上流の状況

山田町役場にて、街を流れていた沢（女川）が暗渠化され、10 年確率降雨強度で設計されていることを聞き取った。また、住民や復旧工事をしていた作業員の聞き取りでは、下流の街に巨石はほとんど来なかったとのことであった。河川上流部には砂防堰堤はなかったが、流木天然ダムが形成されており（図 2.3.21）、流木や土石流を塞ぎ止めたことが推察された。

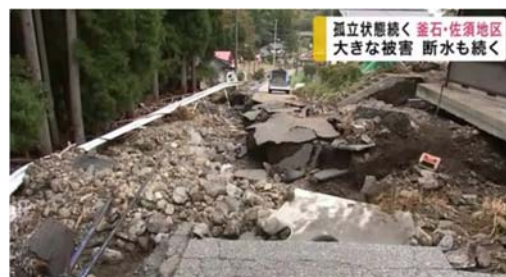
写真 2.3.9 佐須地区の被害状況<sup>17)</sup>

道路が寸断され孤立状態であった佐須地区において調査を行った。この場所でも沢の上流に暗渠があり、この入口で土砂・流木が詰まったことで浸水被害が発生したと考えられる。またこの暗渠の下流部では道路・家屋の損壊や洗堀の被害が見られたことから、暗渠入口で塞き止められて流れなくなった大量の水と土砂が道路を流下したと推察される。最下流部では土石流が広がって堆積しており、植樹帯の一部が土砂に覆われていた。

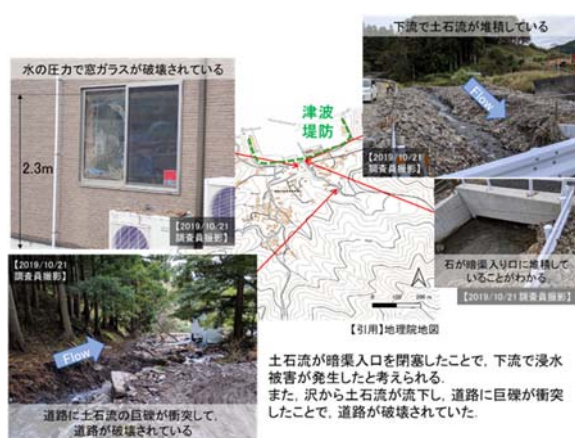
図 2.3.27 尾崎白浜地区での被害状況図

道路が寸断され孤立状態であ  
った尾崎白浜地区において調査  
を行った。この地区を流れる沢の  
最下流部に暗渠があり、暗渠の入  
口と出口には大量の土砂が溜ま  
っていることを確認した。さらに  
暗渠入口の上流に大量の土砂が  
堆積していた。したがって、この  
箇所では土砂が沢からの流水を塞  
き止めて水が溢れて浸水被害が  
発生したと考えられる。この地区  
での痕跡水深は 2.3m であった。  
泥水の圧力によって窓ガラスが  
破壊されていた。またこの沢の上  
流では土石流によって、道路が破  
壊されていることを確認した。こ  
の道路の下部に暗渠が設置され  
ていたが、この暗渠が破壊され、

上部の道路も破壊されたと推察される。

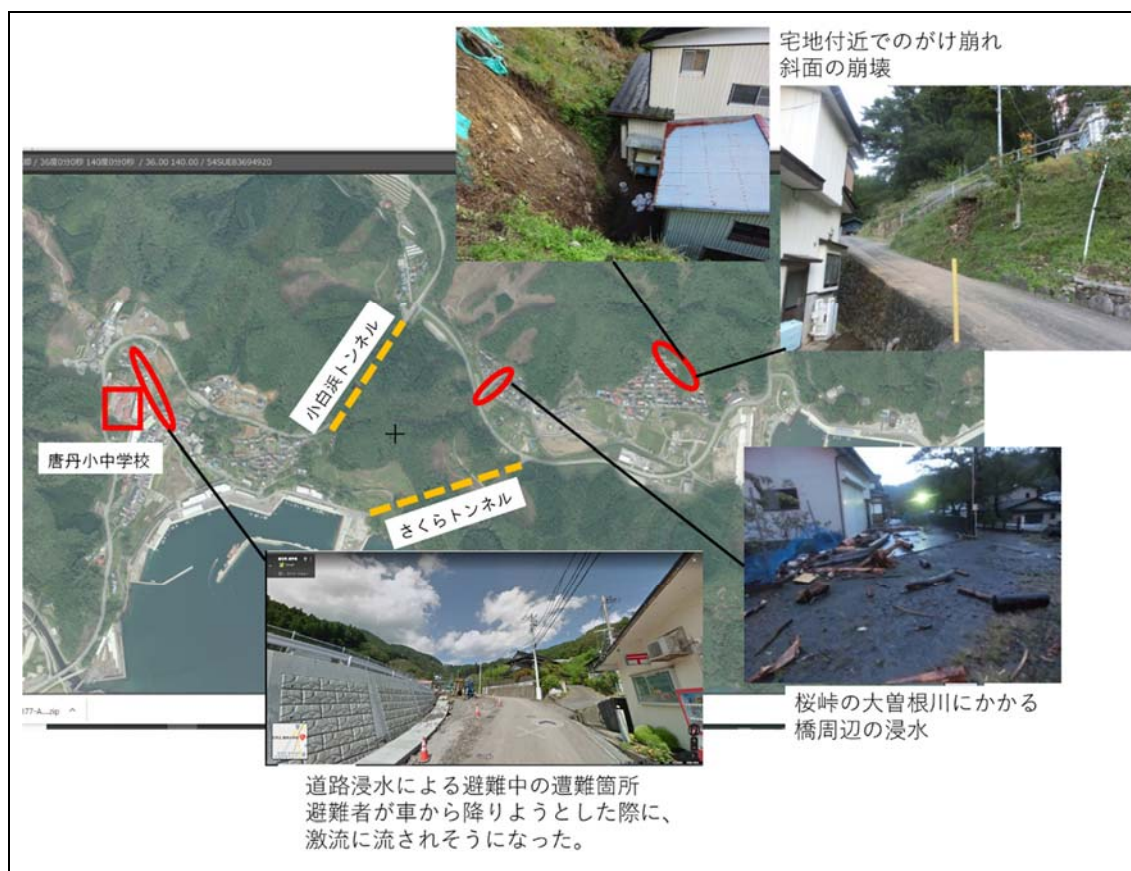
図 2.4.4 本郷地区の被害発生状況(国土地理院航空写真に加筆)

図 2.4.4 は、今回の台風で被害を生じた箇所の一部を示したものである。22 時以降の雨量が増加してから本郷地区での土砂災害や道路冠水、主要な道路である国道 45 号線での土砂流出、避難所である唐丹小中学校前の道路の浸水などの災害が発生している。そのため、図 2.4.5 に示す通り、22 時以降に本郷地区から小白浜地区の唐丹小中学校へ避難しようとした避難者の一部は、道路の浸水や土砂流出などに阻まれて避難所へ辿り着くことができなかった。また、本郷地区の低地の一部でも道路の冠水が始まっており、これら一度避難をしようとした住民は、地区内にも戻ることができない状況で、比較的安全と思われる標高の高い国道 45 号線寄りの県道上に集まって車中避難を余儀なくされていた。この時、本郷地区の消防団も消防屯所で浸水のおそれが生じたため上記の県道上で車中待機しており、その際にみられた車中避難の車両台数は少なく見積もっても十数台に上っていたということである。

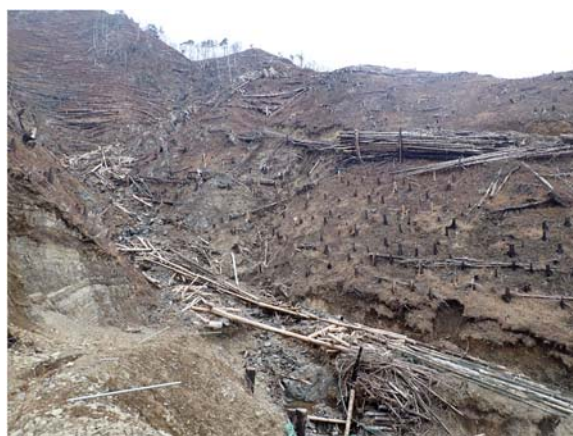
図 2.4.11 伐採地における流木被害

この台風 19 号に伴う豪雨により林野火災後の復旧作業に深刻な被害があった。焼損域はリアス式海岸で複雑な地形をしており、領域内の様々な場所で土砂崩れが生じていた。また、図 2.4.11 に示すように伐採後の木々が流木となり沢に集積された箇所が領域内で多く見られた。これらの土砂崩れや流木によって、特に被害を受け

たのは作業道とシカ防護網であり、図 2.4.11 に示した沢でも作業道とシカ防護網が流されている。図 2.4.12 は作業道が崩れた箇所であり、豪雨によって生じた表流水が作業道に集積したことにより崩れたものと考えられ、作業道の崩壊や上部の斜面崩壊によってシカ防護網も崩れていた。別の箇所では、集積した表流水によって浸食が生じている作業道も見られた。豪雨前は焼損領域内を広域に作業道が整備されていたが、多くの経路で崩壊が生じたため、現在は限られた経路のみが利用可能な状態となっている。

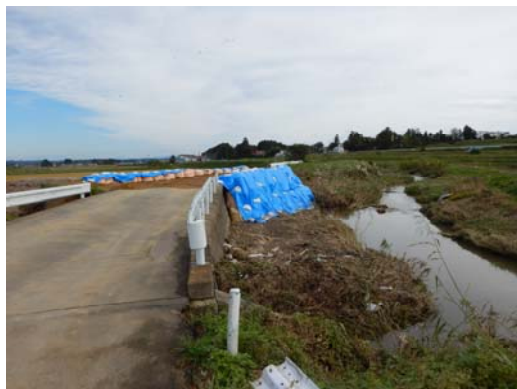
写真 3.2.2 熊谷川破堤地点

北上川水系落堀川支流であり、昭和34年から37年に改修が行われた。延長5.85kmであり、東北新幹線くりこま高原駅近くを流れる（図3.2.1）。水源は築館丘陵地で勾配が緩く、流域面積は小さい。用排水が多く、流域変更が多い。氾濫水は水田に拡散されており、家屋浸水は特にみられない（写真3.2.1）。堤防高さは0.5mほどで用水路のようである（写真3.2.2、3.2.3）。破堤箇所は支川との合流後の曲線部かつ狭窄部である。遠心力による越流が生じ、破堤したものと考えられる。破堤地点から上流下流の両岸からの越流跡がみられ、長い時間の越水が想像できる。破堤部に落堀が形成されている。橋梁はおおよそ無事であり、極端な流速、浸食の発生はなかったと考えられる。翌日にはおおよそ排水されており、本氾濫域が遊水地の機能を示した。

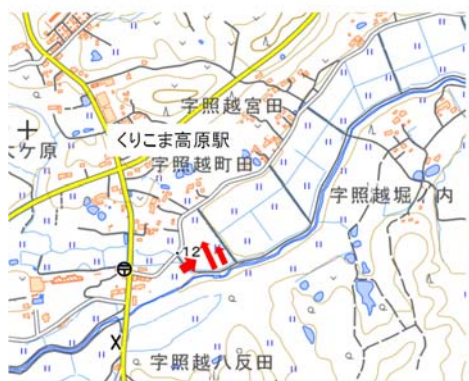
図 3.2.3 照越川破堤破堤地点

荒川の支川であり，指定区間延長 5.0km を持つ．令和 2 年まで河道掘削・築堤等の事業（L=2.8km）が実施されている．昭和 61 年，平成 21 年と 25 年にも破堤している．荒川同様，築館丘陵を水源としており，勾配は緩い（図 3.2.3）．掘り込み河道の様相を持ち，堤高は 0.5m ほどである．両岸に越流痕がある．河道内に一部植生があるが，特にひどい繁茂でなく，よく整備されている．左岸側から広く越流し，畦を壊している．破堤地点は山付きの蛇行部かつ狭窄の様相である（写真 3.2.5）．左岸 2 か所の破堤が生じており，氾濫流は水田に拡散している．住宅の浸水は周辺では見られていない．畦を壊している様子から，相当の流速がうかがえる．

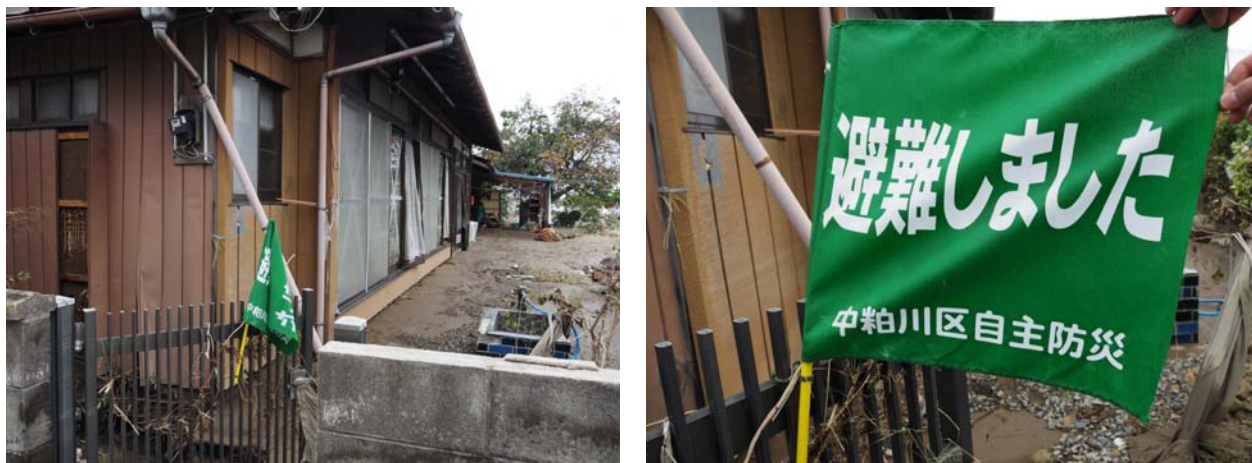
写真 3.3.3 中粕川地区における水害の際の対応例

写真 3.3.3 は、破堤地点を含む地区での状況を撮影したものである。写真にあるような洪水発生時にどのような対応を住民が取っているのかを示した旗が使われていた。吉田川は水害が多発してきた流域であるため、治水に対する意識、関心が非常に高いことが、踏査時に伺った方々の話からもよく分かる。特に昭和 61（1986）年 8 月の洪水後には、吉田川の中流部を中心とした地域で、「水害に強いまちづくり事業」が行われてきていた。これは全国的に見ても先進的な取り組みであり、注目を集めてきた事業である。そのような経緯も含め、住民の水害に対する「リテラシー」が高かったため、今次洪水でも死者が出なかったという結果につながっていると評価される。

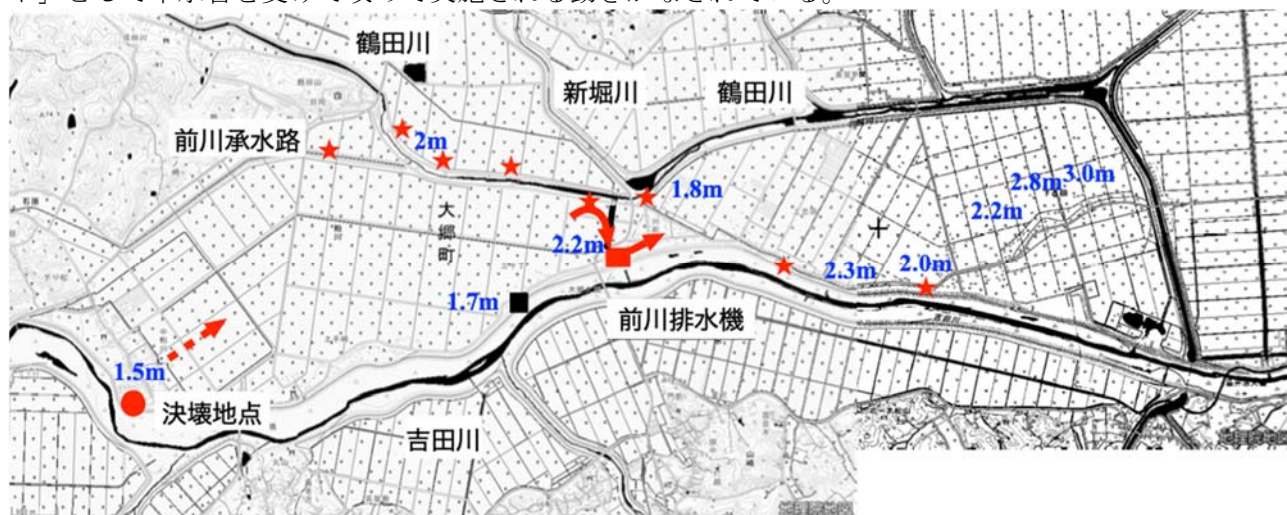
なお、これ以外にこの地域では吉田川の北側を概ね平行に流れている鶴田川でも、堤防の越水も生じている。図 3.3.2 の範囲では、赤い星印の箇所が、本調査で見られた堤防の越水痕跡の箇所である。この範囲では、吉田川には越水箇所はなかったようだが、鶴田川には複数存在していた。鶴田川が新堀川と合流した直下流の湾曲部でも、越水したと思われる様子が観察された。ここからも、この下流の志田谷地地区に流入したと考えられる。しかし、流量としては、決壊部からの越流水の方がはるかに多いと考えられるため、浸水に対する影響は大きいものだと考えにくい。

志田谷地地区は、旧品井沼の干拓地にあたり、地図上より分かるように相対的に標高が低い事に加え、吉田川および鶴田川に囲まれる地形となっているため、浸水した際には水が非常に抜けにくい。図 3.3.2 に示したように、浸水深の痕跡も 3m に達していた。昭和 61 年の洪水後にもこの地区の排水に日数を要していたが、今回についても類似した状況となっていた。国土交通省では、その対応として、写真 3.3.6 に示したように吉田川の堤防へポンプ車を配置し排水を行った。また堤防に設けられている側帯を避難場所として活用された。このような整備は、昭和 61 年洪水を契機に開始した「水害に強いまちづくり事業」の中で行われてきたものであり、「新たな水害に強いまちづくりプロジェクト」として本水害を受けて改めて実施される動きがなされている。

図 3.3.2 粕川、志田谷地地区における踏査範囲での洪水・浸水状況  
(青文字は浸水深、赤星印は本調査で確認した堤防越水地点、赤矢印は想定される洪水流の方向)

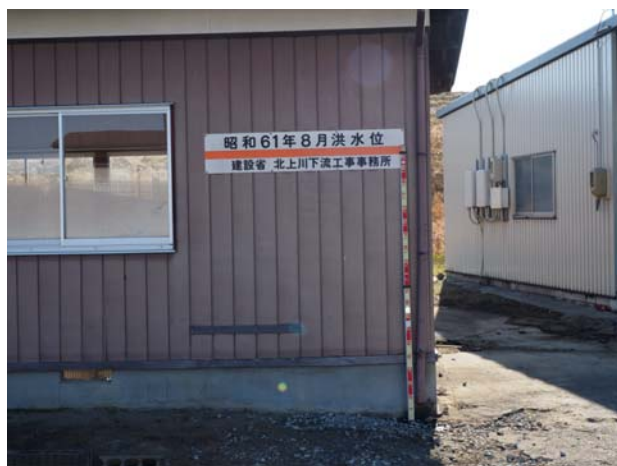
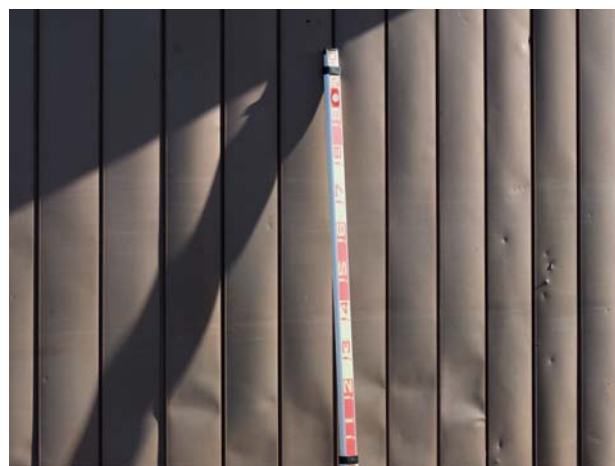
決壊地点よりも下流側における浸水状況について、以下に述べる。図 2 の吉田川左岸に黒四角印の地点には、この地域で生じた過去の大水害の一つである、昭和 61 年 8 月の洪水浸水水位の標識が、国土交通省により設置されている。この浸水深は道路地盤から約 2m であった。これに対して、今時洪水の浸水深は、踏査時の痕跡から 1.5m 乃至 1.7m であった。決壊地点が、両洪水では異なるので単純な比較をするわけにはいかないが、今時洪水の方が、この付近では浸水位が低かったようである。また、踏査時に近隣住民から聞き込みを行ったところ、昭和 61 年洪水の際には、住居内に泥が大量に流れ込んだことが洪水後の処理として大変であったという話があった。これに対して今時洪水では、洪水の流れが北寄りの区域を流れていたため、この付近での浸水は主に内水によるもので、住居への泥の流入は少なかったという話を得た。この状況は、以下に述べる本踏査結果からも推測されたことと整合する。

写真 3.3.4 粕川地区内の昭和 61 年洪水水位(浸水深約 2.0m)と今次洪水の浸水痕跡(浸水深約 1.7m)

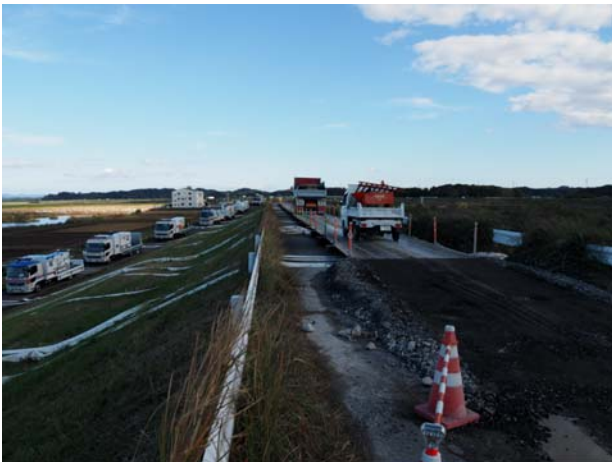
写真 3.3.6 吉田川堤防上からのポンプによる志田谷地地区の排水作業(左)

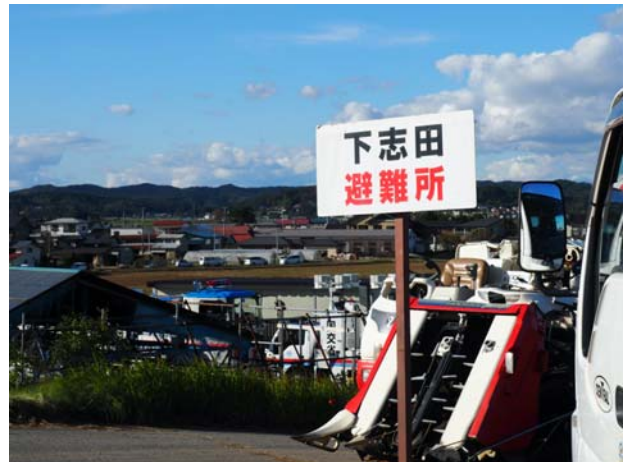
写真 3.3.7 吉田川堤防の側帯上に設けられた農機具なども含めた避難所(右)

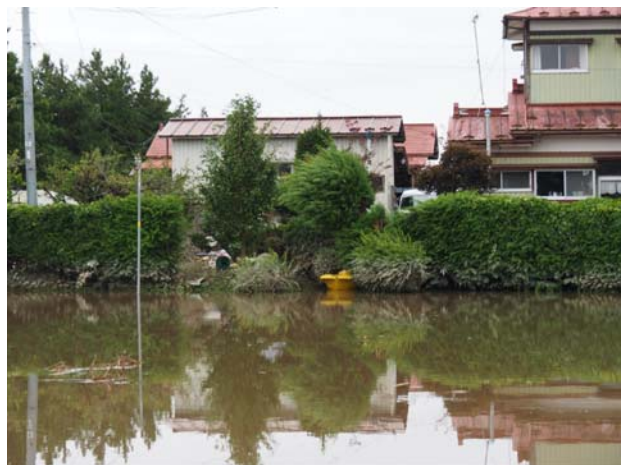
写真 3.3.11(右) 破堤部上流の右岸側民家に備えられた小型船舶

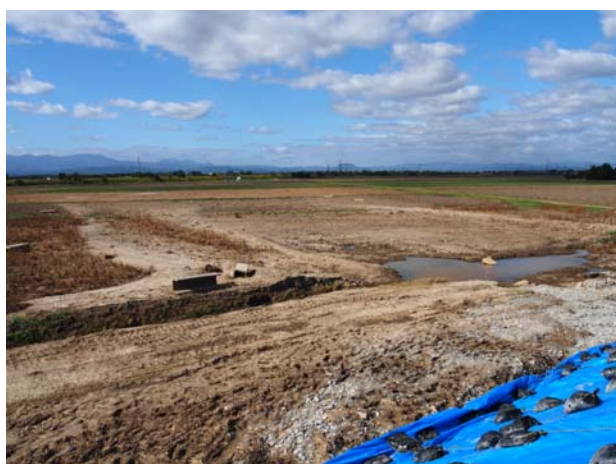
写真 3.3.12(左) 決壊地点の堤内側農地の状況(堤防上より。11月2日)

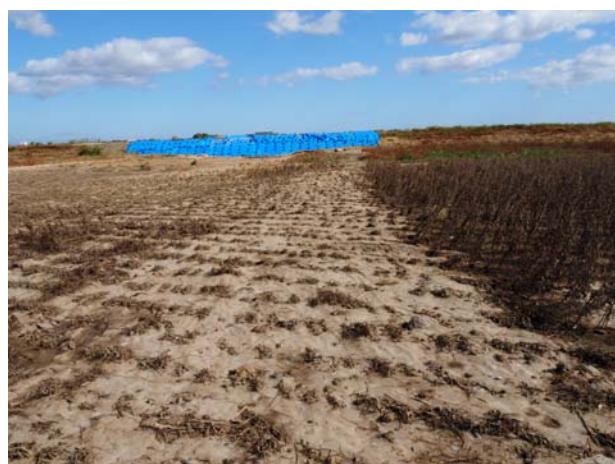
写真 3.3.13(右) 決壊地点の堤内側農地の状況(農地より。11月2日)

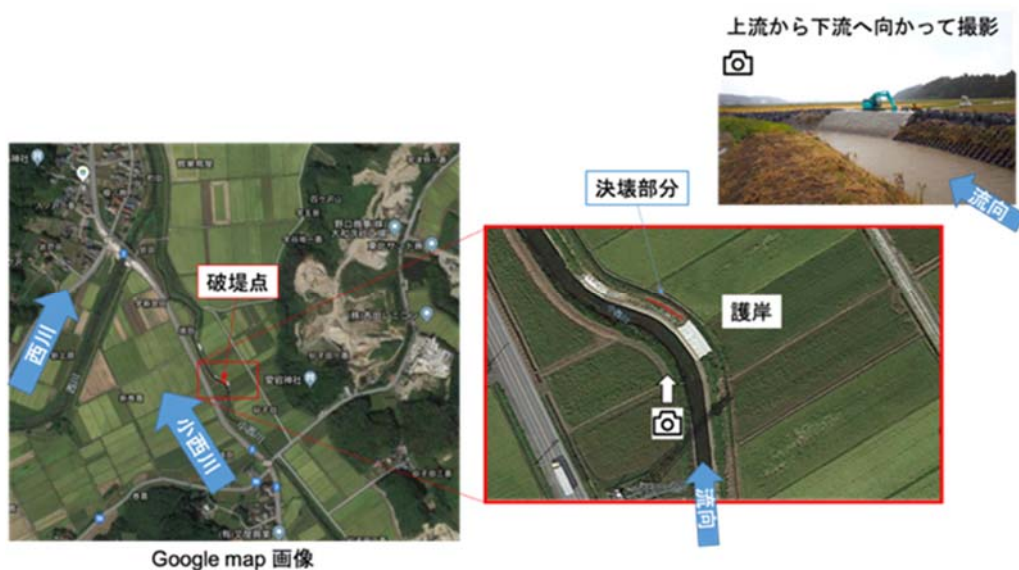
決壊地点は西川との合流点から約 500m 上流に位置しており、湾曲した右岸側で決壊した。決壊地点周辺に

図 3.3.9 小西川決壊地点の様子(左: 西川合流点と決壊地点の位置関係, 赤枠: 護岸と決壊地点の位置関係, 右上: 決壊地点の様子)。

パイピングの痕跡は見られず，越水による破堤と推測される(図 3.3.9, 3.3.10). 当該地では上流側で乗用車が氾濫流に巻き込まれたことによる人的被害が発生した．川沿いには随所に不連続な護岸が見られ，過去の災害で部分的に補強されてきた経緯が窺える．決壊付近には水田が広がっており，氾濫流による家屋等への直接的な被害は見られなかった．河道内の植生はさほど繁茂しておらず，植生の抵抗は小さかったと考えられる．

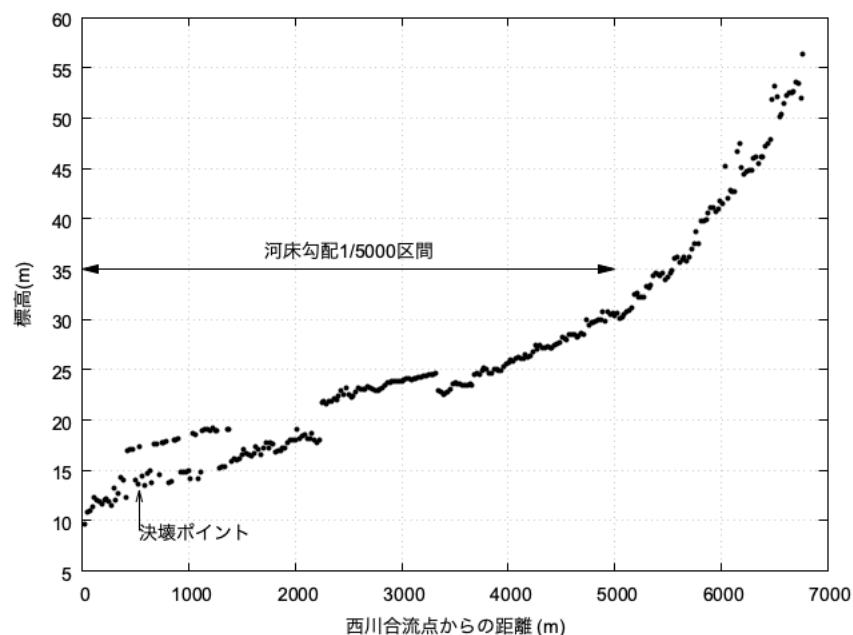
図 3.3.11 小西川の縦断形状.

図 3.3.11 は小西川の縦断形状を表す(始点は西川との合流点)．小西川の定期横断測量のデータが得られなかったため，基盤地図情報数値標高モデル(5m 空間解像度)を用いて作成した<sup>2)</sup>．小西川は西川合流地点から 5km 程上流まで，両岸側に水田が広がる．今次災害の決壊ポイントは前述の通り合流地点の上流 500m 付近に位置しており，河床勾配は約 1/5,000 の領域であった．決壊ポイントに特異な緩急勾配は見られず，蛇行区間の水衝部であったことが決壊の主な原因と考えられる．

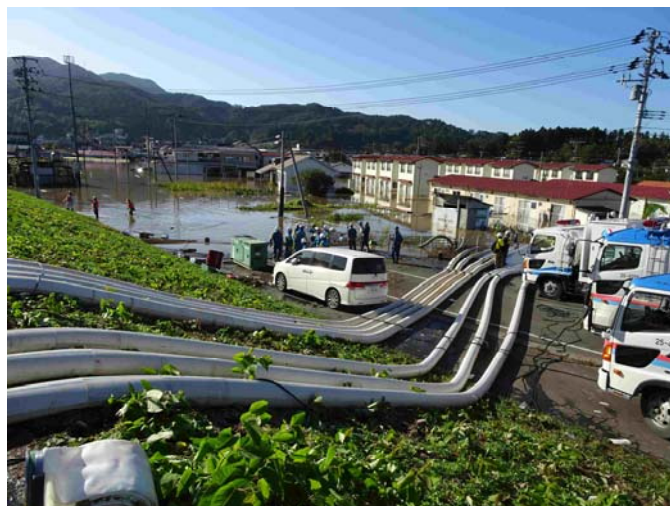
図3.4.5 町内の湛水状況(2019年10月13日)

台風翌日の町内の様子を図3.4.5に示す。町役場を含む町の中心地が湛水している。被災直後には「阿武隈川の氾濫により...」との報道もなされたが、調査の結果、中心地を囲む阿武隈川本川堤防、新川左岸堤防のいずれにも破堤・越流による外水氾濫は無かった。その結果、丸森町役場周辺の湛水は内水氾濫によることが判明した。

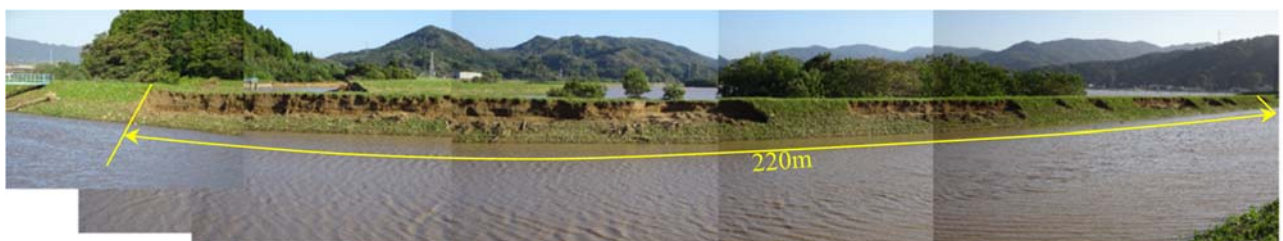
図3.4.9 堤内地からの流れによる法面洗掘箇所（新川，Pt. 2，2019年10月13日）

次に，図3.4.7のPt.2を撮影したものを図3.4.9に示す．図3.4.8右端の排水樋管が，図3.4.9左端に見られる．これを見ると，約220mの距離の中に，決壊には到らないものの川表側の法面が部分的に侵食されている箇所が多く見られる．これより，越流は堤内地から川表に向かう方向であることが分かる．堤防天端に残る植生の倒伏方向からも，堤内地からの流れが支配的であったことが確認された．

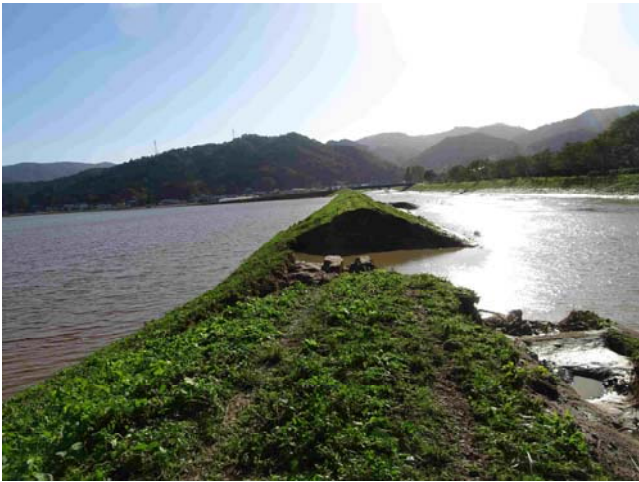
图3.4.10 堤防決壊箇所  
(新川, Pt. 3, 2019年10月13日)

新川に沿って図3.4.8、図3.4.9よりさらに上流に行った箇所状況を図3.4.10に示している。堤防が完全に決壊している。また、これより上流の川表法尻付近に舌状の土砂堆積が見られる。この箇所でも堤防結果が生じていた。

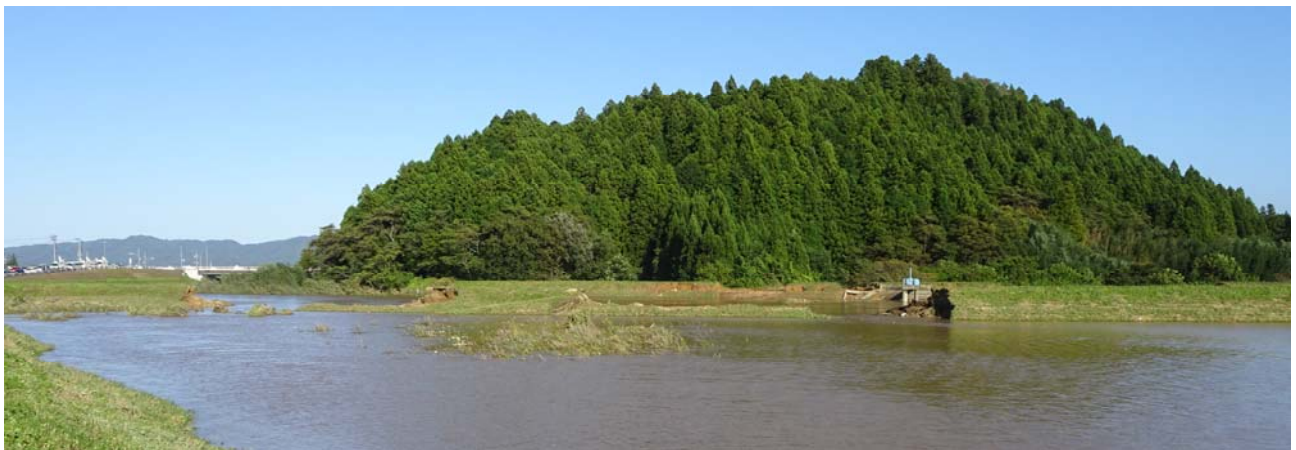
图3.4.12 堤防決壊箇所 (内川, Pt. 5, Pt. 6, 2019年10月13日)

次に、図3.4.7に示された内川・新川合流点から、内川上流方向に向かう箇所での被災状況を示す。図3.4.12を見ると、手前側の左岸、向かい側の右岸ともに堤防が決壊している。特に、右岸の破堤状況を拡大したものが図3.4.13である。堤防天端まで決壊した箇所と、新川でも見られた川表法面の部分的な侵食とが混在していることが認められる。

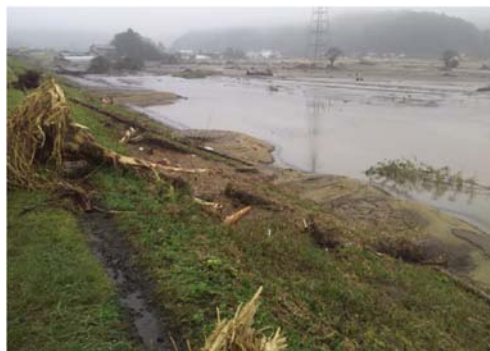
図 3.4.24 五福谷川の流木状況

なお、廻倉地区に関しては、2002 年 3 月 17 日の山火事に伴う樹林植生の動向が着目されている。2002 年山火事発生に伴い根本の年輪は約 15 年になる。山火事により樹林が消失、枯死したために根茎が腐食し、新たに杉を植林しているが、発達が不十分であったため根系の緊縛力が周辺の山腹斜面より弱まっていた可能性も指摘されており、今後総合的に検討することも提言されている<sup>1)</sup>。全般的に丸森町は、崩壊面積も多く、斜面崩壊が集結して土石流として流出している被害も多発している。また、この土石流は岩塊だけでなく、流木も多く含み(図 3.4.24)、特に橋梁部では河道の閉塞を促進させている結果も得られている。地形地質による漸弱性と並行して、植林と崩壊の関係も注視して検討することが望まれる。

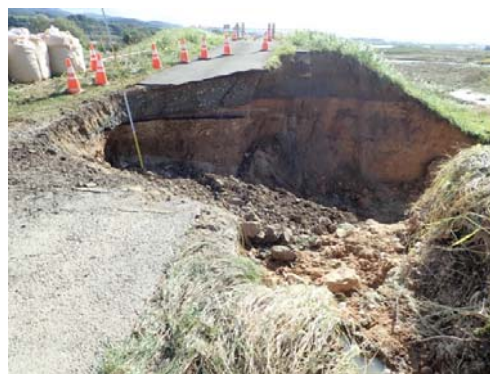
伊達市柳川町五十沢付近では、阿武隈川の堤防の堤内地側が大きく損傷しており、破堤寸前であった（写真 4.2.1）。この地点は阿武隈川左岸の連続堤防が直下の狭窄部左岸丘陵地に接続する山付堤になっている場所である。破堤地点は堤防の天端が周辺部に比べて 50 cm ほど低い。破堤地点付近の流水痕は、堤外地から堤内地に向かって河川水が越流したことを示唆していた。堤内地側は湛水した痕跡が確認できた。

以上より、梁川町五十沢の堤防損傷は、阿武隈川本川の水位上昇により、天端高が低い山付堤部を阿武隈川の河川水が越水し、堤内地側法面を洗屈したもの推測される。

写真 4.2.1 梁川町五十沢の堤防損傷  
(撮影点: N37.885135, E140.625857)

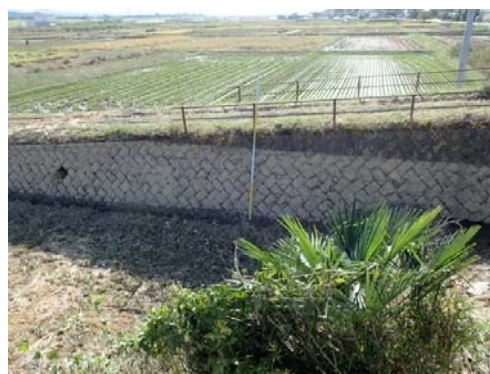
五十沢地区で損傷した阿武隈川左岸堤防の堤内地側は標高が周辺よりも低い農地になっている。付近の痕跡から、ここでの湛水深は約 1.9 m と推測される（写真 4.2.2）。狭窄部の直上に位置するため、洪水時の氾濫水は標高の低い農地で受け、農地より一段高い道路と同じかそ

写真 4.2.2 損傷した山付堤背後の湛水痕  
(撮影点: N37.885187, E140.625892)

れ以上の標高に住居が配置されており、被害を抑制できている。高低差を利用して氾濫水を低地の農地で受ける計画的な土地利用が機能した好例と言える。

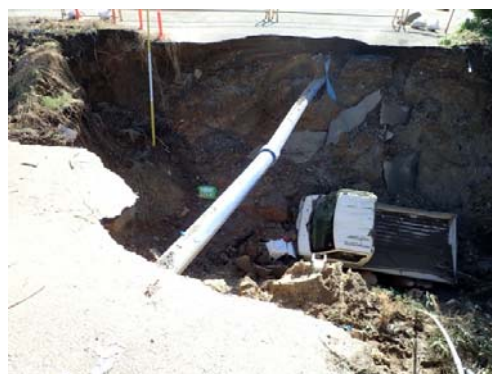
五十沢の破堤地点背後の道路下には、堤内地から堤外地に接続する暗渠がある。暗渠の上流側の堤内地では幅 1 m 程の開水路になっている。道路下の暗渠およびその上流側の開水路で構成される 20 m 弱の区間において、道路の崩落、開水路両岸の護岸崩落、隣接住居からの自動車 2 台の落下を確認した(写真 4.2.3)。

写真 4.2.3 五十沢地区の道路陥没  
(撮影点: N37.796270, E140.923415)

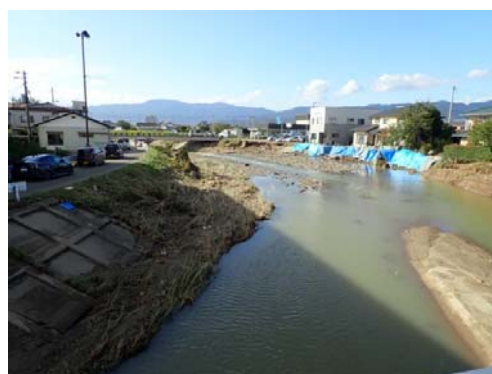
橋梁直上の水衝部の護岸が損傷していることから、上流からの出水と塩野橋による通水障害が直接の原因ではないかと考えられる。

写真 4.2.4 梁川町塩野川橋付近の被害  
(撮影点: N37.806123, E140.943556)

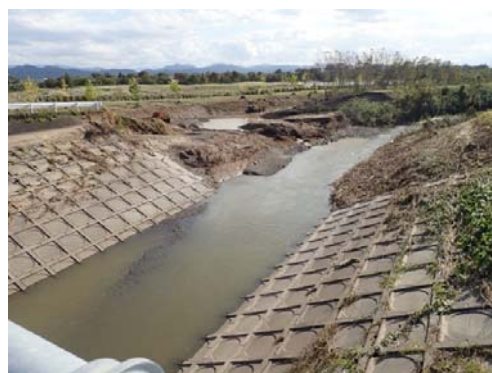
国見町西大枝原前道下の欠下橋の上流 20 m 付近の場所では、滝川の右岸が 50 m 弱の区間にわたって破堤した(写真 4.2.5)。右岸側の堤内地の標高は低く、農地として利用されていた。右岸堤防の堤内地側には堤防に沿った用水路が設置されている点が特徴的である。この右岸堤防の堤内地側の農地には広く湛水したことを示す流水痕がある。

写真 4.2.5 国見町の欠下橋の被害  
(撮影点: N37.806123, E140.943556)

滝川の右岸の破堤地点の堤防天端付近には流水痕があったため、天端付近まで河川水が達していたものと推測される。越水が発生したかどうかは不明であるが、天端付近までの水位上昇が破堤の原因になったと考えられる。

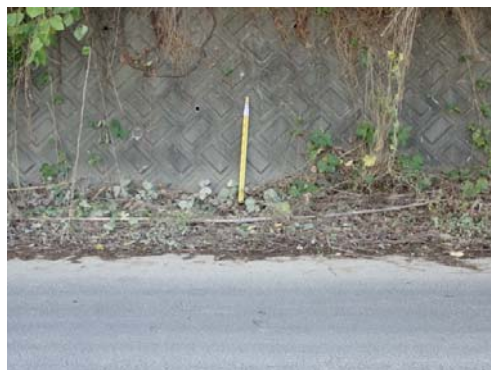
滝川の右岸堤防の護岸直上部の破堤により、県北浄化センターがある右岸側堤内地に河川水が広く氾濫した痕跡を確認した。県北浄化センターは地盤面から約4 m 高さまで浸水し、センター内の電気設備が故障して機能停止した。

写真 4.2.6 県北浄化センター付近の痕跡  
(撮影点: N37.866000, E140.568303)

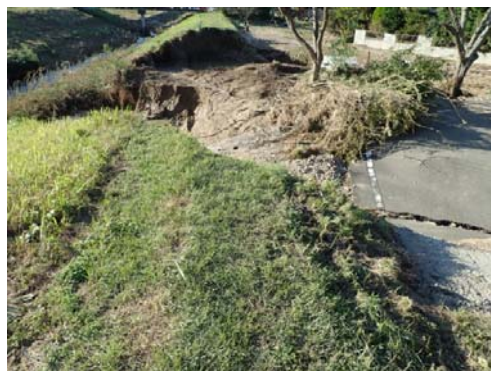
桑折町大字伊達崎字松ノ口付近の佐久間川に架かる橋の直上で両岸が破堤した（写真 4.2.7, 4.2.8）。両岸とも破堤点は橋から続く護岸直上部で発生した。周辺の土地や道路には流水痕が確認できた。

現地の状況から、橋梁による通水障害が発生し、橋の上流側にある護岸最上流端部の強度が不連続に低下する地点でせき上げられた水が堤防を越水して堤内地に広がったと考えられる。さらに越水した水が堤防を浸食して破堤したと考えられる。

写真 4.2.8 佐久間川右岸の破堤  
(撮影点: N37.857888, E140.553830)

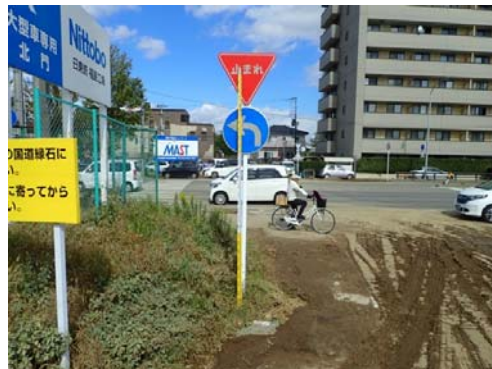
福島市鳥谷野の濁川最下流部では、濁川橋直下の左岸堤防が破堤した。この破堤点は、濁川橋直下の護岸が切れ、堤防の高さが1 m程下がった場所であった。また、濁川橋の直上左岸の排水樋門の正面の右岸堤防が陥没した。決壊した濁川橋西側の日東紡福島工場北門入口の標識の痕跡から、この地点の浸水深は2.35 m程度と推定される（写真4.2.9）。この浸水被害は、宝来町、郷野目東地区のほぼ全域に加えて金込町の一部に広がっていた。

この地域は阿武隈川に近接しているため、阿武隈川の水位上昇によって支流である濁川の水位がせき上がり、濁川の堤防のうち構造的に弱く、天端の低い場所で越水・破堤して被災したものと考えられる。

写真 4.2.9 福島市鳥谷野の浸水被害  
(撮影点: N37.738393, E140.463883)

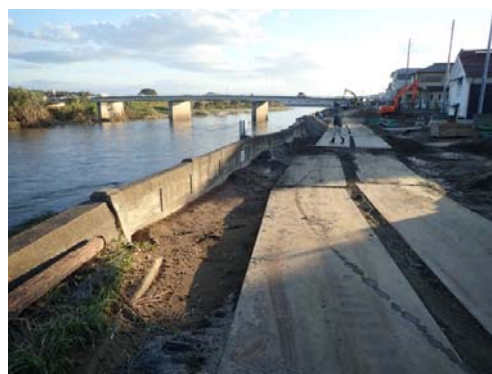
写真 4.2.10 阿武隈川左岸の越流部  
(撮影点: N37.516047, E140.404590)

本宮市の中心市街地は、阿武隈川の左岸の堤防が周辺部よりも低い約 750 m の区間からの越水によって浸水したことが流水痕から確認した（写真4.2.10）。浸水範囲は市街地のほぼ全域にわたるが、微妙な高低差によって被害を免れた地域もあった。この周辺よりも低い堤防を嵩上げする工事を進めていたが、この区間はまだ嵩上げが完了していなかった。この区間の嵩上げをすると景観は損なわれるが、安全度は向上するものと考えられる。

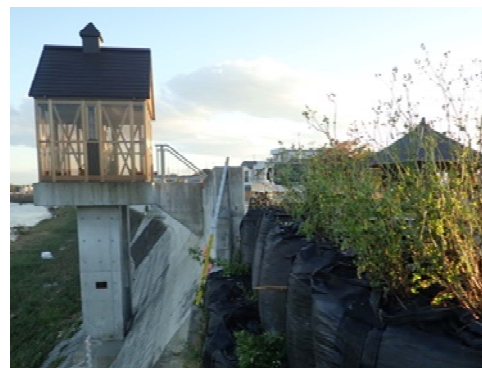
写真 4.2.11 本宮第1樋管  
(撮影点: N37.510425, E140.400940)

阿武隈川左岸堤防のうち高さが低い区間の直上には本宮第1樋管があり、その堤防は2mほどの嵩上げが完了していた。阿武隈川左岸の嵩上げ工事が完了していれば、阿武隈川本流からの浸水は避けられた可能性がある。本宮第1樋管は2015年3月に設置されたものであ

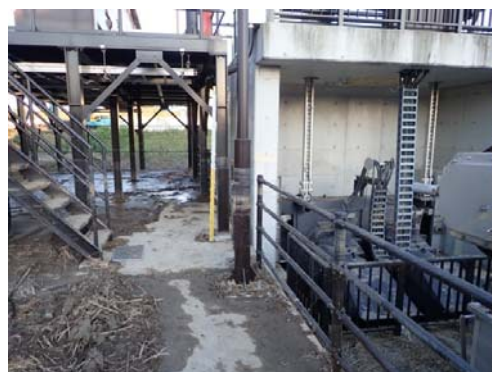
る。堤内地側にある水門の電源は地盤面よりも 2.5 m 程度高い水門上部に設置されており、浸水は免れている。なお、この水門付近の湛水深は約 1.15 m 程度であったことが痕跡から分かる。本宮第 1 樋管からの漏水があったのかどうかは判然としなかった。

写真 4.2.12 本宮第 1 樋管の水門  
(撮影点: N37.510413, E140.400532)

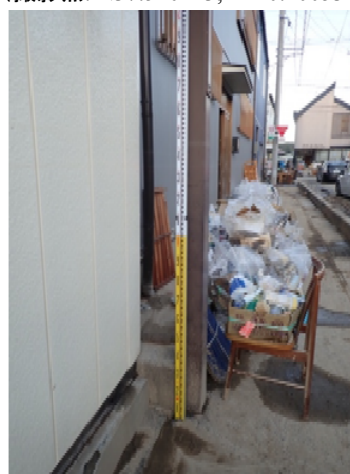
写真 4.2.13 市街地の浸水痕  
(撮影点: N37.515665, E140.402815)

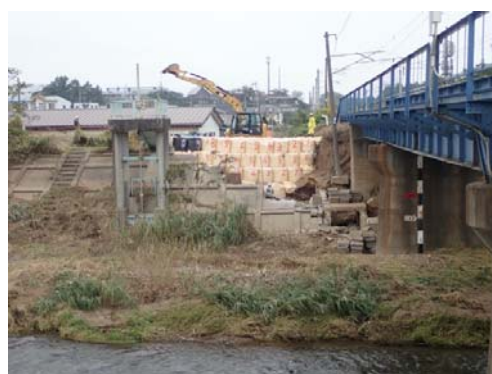
安達太良川に架かる東北本線第二中川橋梁の直上の安達太良川左岸堤防が破堤し、左岸側の堤内地が浸水した。破堤点付近の左岸堤防の天端には流水痕があった。第二中川橋梁の橋桁下部には出水時に流れた草などが引っかかっていた。安達太良川左岸の住宅街は 1 階の天井付近の高さまで浸水した。

安達太良川左岸の浸水被害はこの破堤点からの浸水が広がったことが原因と考えられる。

写真 4.2.14 第二中川橋梁直上の破堤  
(撮影点: N37.517562, E140.399178)

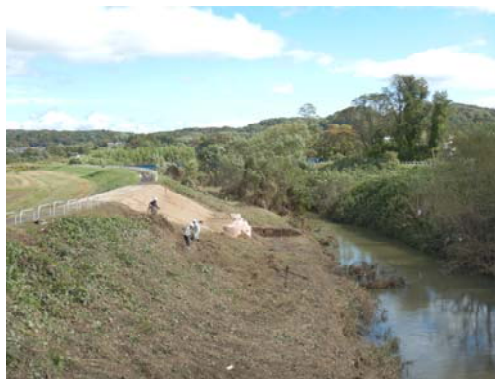
藤田川では、阿武隈川本川合流部より約200～300m上流側で道路を挟んだ左岸側の2か所の堤防で決壊が認められた(公式の報告では道路を挟んだ1カ所で統合されている。図4.3.1参照)。上流側の堤防決壊(決壊区間約20m)は、藤田川と郡山市内のため池を水源とする河川(右支川)の合流部付近であり(図4.3.1参照)、豪雨に伴う両河川の異常流出により越流が生じて洗堀が進み堤防決壊まで及んだと推測される。なお、合流部付近は山地、平地の境界部に位置し、直上の河床勾配も急であったこと、藤田川では急勾配の河床を安定化させるための落差工も施工されていることから(図4.3.1)、水勢は顕著だったと察することができる。なお、下流側の堤防決壊(決壊区間約30m、写真4.3.1)は上流側決壊と道路を挟

写真 4.3.1 下流側堤防決壊

むが、上流域現象の余波が影響している。また、総じてこの周辺は、右岸側を高標高とするため右岸側からの表流水の影響も加えられていると推測され、上流からの異常出水に加えて、右岸からの表流水の影響も負荷されている可能性が高い。なお、右岸側のやや標高の高い領域には郡山クリーンセンター(処理施設)が分布するが、50～100cm程度の浸水痕跡が認められている。こうした、痕跡からも右岸からの表流水の影響も示唆される。また、河川の屈曲部にも位置しており下流側への流出が滞る個所であることも越水を加速させていると推測される。上流部の出水の他、地形的な複合要素から堤防決壊が生じたものと推測される。

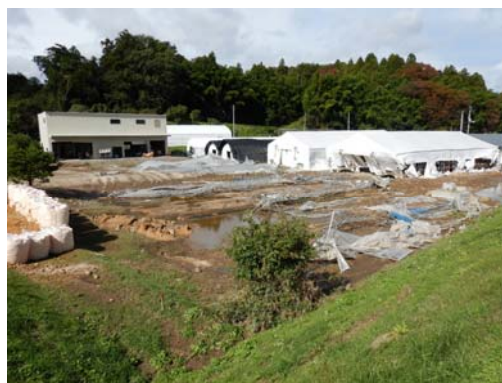
写真 4.3.2 氾濫による被害状況

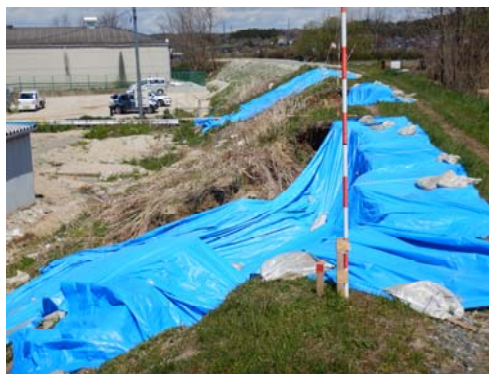
上流部の堤防決壊は、左岸側で生じており、決壊堤防の周辺では越水に伴う川裏のり面の洗堀痕跡が多く認められている(写真 4.3.3)。なお、決壊個所の堤内には、約 189ha の敷地面積を有する郡山中央工業団地が存在している。郡山工業団地は、北流する阿武隈川と谷田川に挟在しており、1986 年の 8・5 水害でも 1m 以上の浸水被

写真 4.3.3 上流側堤防決壊状況

害を経験している。金属製防水ゲートの設置や、敷地嵩上げなどの自社対策を施した会社が存在していたものの、決壊により8・5水害を上回る2m前後の浸水が、同団地全体の大部分で記録している。決壊地点の河道形状は、緩勾配を呈する屈曲した上流部より直線に変化する通水障害の生じうるポイントであり、出水の停滞により越水が生じ洗堀したことが痕跡より示されている。

決壊個所である谷田川上流部左岸側は、郡山市産業の中核を担う工業地帯が堤内に存在する保全重要性も踏まえて、異常出水に対する堤防強化を図り、低頻度出水に対する洪水防止、および高頻度異常出水に対する洪水被害軽減の対策を講じるべき領域である。また、これらの河川整備と同時に、高頻度異常出水による被害軽減を踏まえた嵩上げ等の自社浸水対策を施すことも必要と考えられる。ただし、自社浸水防止を講じるためには、相応の経費もかかるため助成が不可欠となる。決壊個所である谷田川下流部右岸側は、堤防側近が畑地であるものの、外水氾濫による被害が堤防より 500m 離れた住宅地まで及んでいたことを確認している。微高地であるものの河道も複数変化していることが地形分類図からも読み取れ、高頻度出水の外水氾濫防止のための堤防強化、もしくは、承諾可能であれば被害軽減を図るための移転等の土地規制も視野に入れた対応が望まれる。また、これに加えて、谷田川下流部右岸側堤防決壊に示される豪雨イベント誘発だけでなく、固有の脆弱性を含み被災事例は、潜在的な決壊リスクを導出するための貴重なサンプルになりうる。そのため、追跡調査を進め原因究明を進めることが望まれる。原因究明調査の結果を基にリスク評価モデルを構築させるなどの取り組みは、今後の異常出水に対して必要性が高いと考えられる。

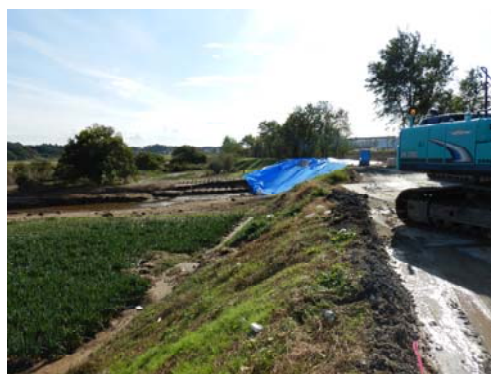
下流側の堤防決壊は、右岸側で生じており、越流浸食の痕跡にあわせて、被災直後には堤防川裏側法尻付近より湧水が認められていた(写真4.3.4)。これらの現象から越水と漏水の重複現象により決壊に至ったことが示唆される。なお、湧水は、例えば、河川水位上昇に伴い一時的に発生し

写真 4.3.4 下流側決壊と漏水状況

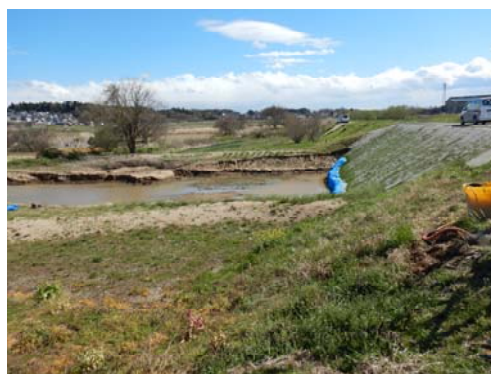
写真 4.3.5 6ヶ月後の漏水

たものではなく、決壊後に6ヵ月経過した時点でも途切れていないことが確認されている(写真4.3.5)。そのため、当該堤防決壊箇所は、豪雨イベント誘発だけでなく、固有の脆弱性を含んでいると考えられる。この検証のため、治水地形分類図<sup>1)</sup>、および空中写真による過去の河川遍歴の調査を実施した。

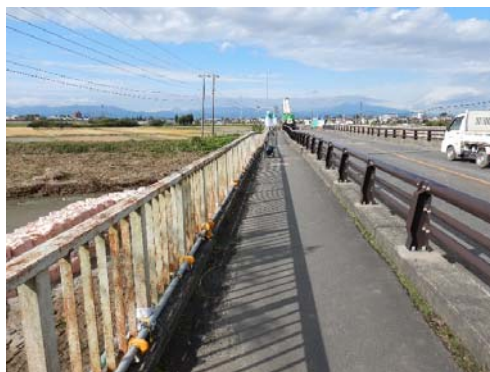
写真 4.3.6 谷田川大善寺橋損傷状況

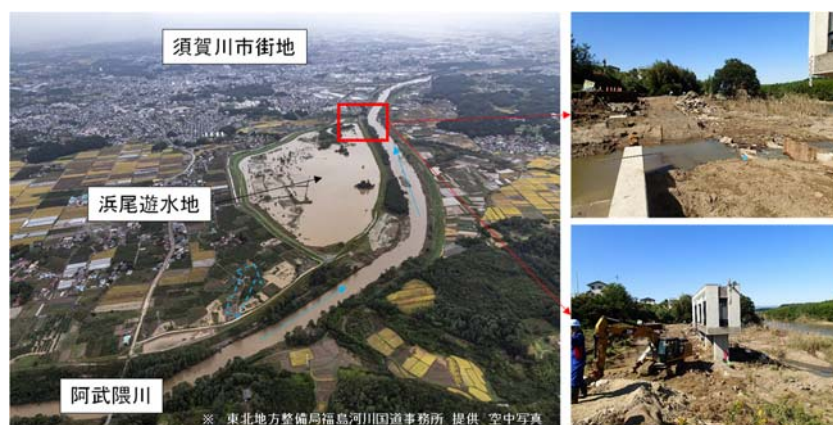
写真 4.3.7 浜尾遊水地 浜尾第 2 樋門付近の堤防決壊

年，90 事例)に基づく<sup>3)</sup>と，越水深 60cm で 3 時間の越水を決壊時間の目安は，大幅に超過していることが示している。

ること(写真 4.3.9)が，上流側に設置された危機管理水位計の水位上昇から示されている。異常出水時時，および旧地形の名残からも堤防決壊付近には流出の負荷がかかることが示されているため，堤防自体を補強する対応が望まれる。あわせて，堤防決壊個所の被害に関わらず，堤防決壊に寄与した上流の氾濫域には多くの住宅域が含まれていることにも考慮しなければならない。そのため，さらに上流側にも洪水調節機能をもつ整備が必要になることも示唆される。

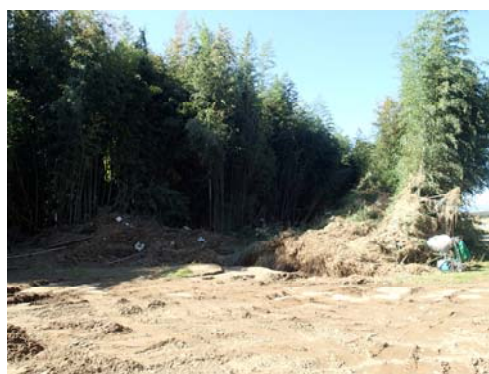
写真 4.3.8 堤防決壊脇の樹林の傾倒
