# 河川基金助成事業

土木学会水工学委員会

## 令和元年台風 19 号豪雨災害調査団報告書 (東北地区)

2019年度

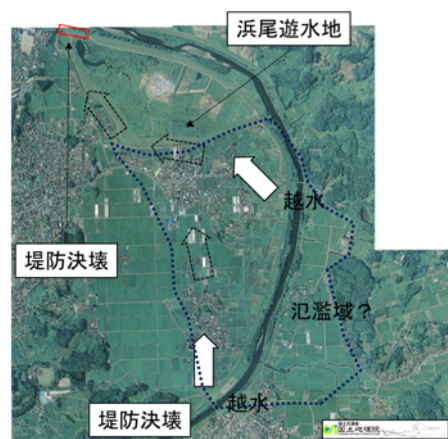
ること(写真 4.3.9)が，上流側に設置された危機管理水位計の水位上昇から示されている。異常出水時時，および旧地形の名残からも堤防決壊付近には流出の負荷がかかることが示されているため，堤防自体を補強する対応が望まれる。あわせて，堤防決壊個所の被害に関わらず，堤防決壊に寄与した上流の氾濫域には多くの住宅域が含まれていることにも考慮しなければならない。そのため，さらに上流側にも洪水調節機能をもつ整備が必要になることも示唆される。

写真 4.3.9 堤防決壊上流域の状況

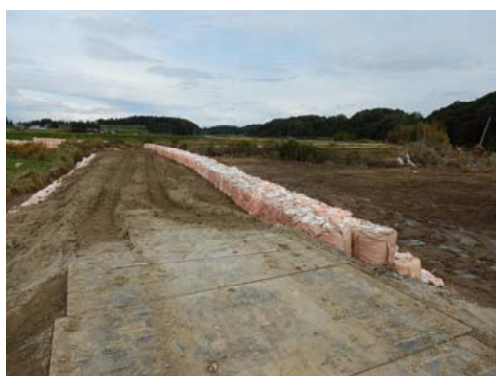
写真 4.3.10 鈴川堤防決壊(川裏洗堀)

なお、多くの堤防決壊の集中が認められているものの、当該地域は水田地帯であるため、人的な被害は認められてはいない。平坦、蛇行という地形的な特徴を背景に、異常出水によるリスクが高いことに加えて、局所的な堤防復旧を講じたとしても、区間内に決壊リスクを波及させることにもつながる。そのため、抜本的な河道計画を講じるべき必要が高い区間である。上下流との社会要素を考慮した河川計画が望まれる。

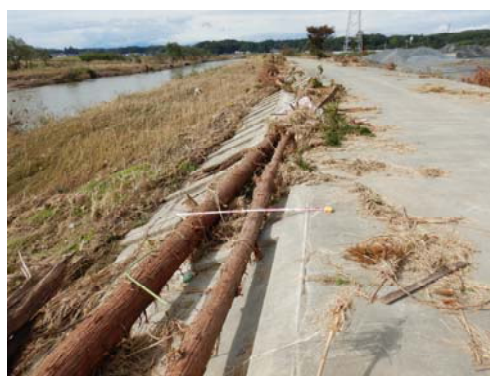
場所が明瞭に分別され、従前の災害事象で決壊復旧された堤防(写真 4.3.11)の対岸は堤防決壊する傾向を示している(写真 4.3.12)。こうした傾向は、決壊場所のみの補強で蛇行部の河川を整備することへの限界と抜本的な河道計画を講じなければならない必要性を示唆している。また、特徴的な現象として、川裏側に樹木が存在した場合、越水の浸食抑制効果が機能して決壊が防止された形跡も残されている(写真 4.3.13)。

写真 4.3.11 平成 23 年災害時の復旧堤防

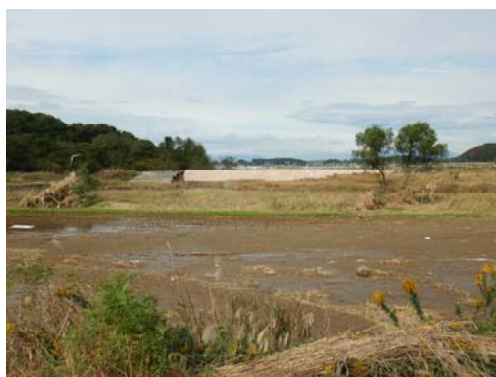
写真 4.3.12 復旧堤防対岸の決壊

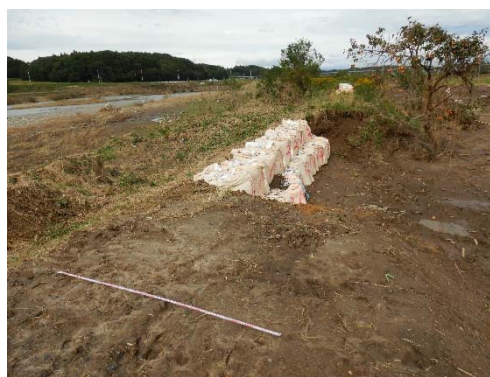
写真 4.3.13 川裏側の樹木の決壊抑制

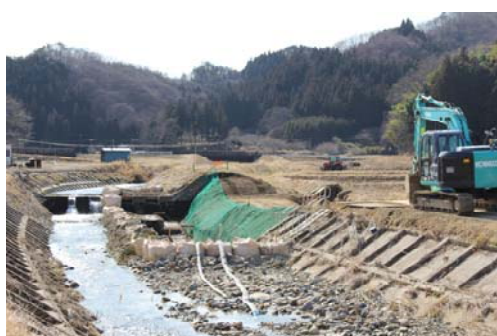
写真 4.3.14 落差工付近の決壊

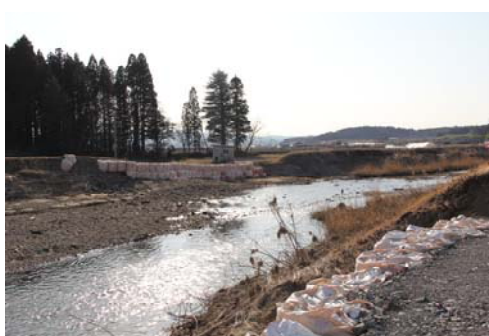
白河市と棚倉町境界付近も多くの堤防決壊の他、護岸損傷も多く認められている(図中①(2)、写真4.3.15)。白河市表郷地区と比較して緩やかな曲度を示すものの、蛇行した河川形状を成している。なお、当該地は、堤防決壊だけを要因せずとも、かんがい用水の一睡に伴

写真 4.3.15 護岸巻き上げた堤防決壊

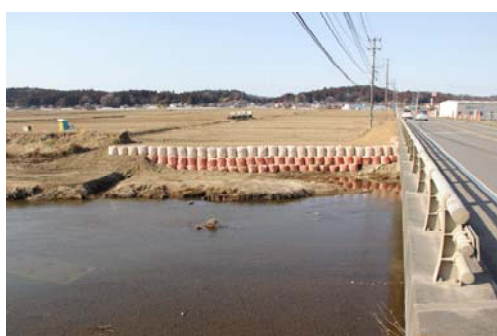
写真 4.3.16 橋梁側近の決壊

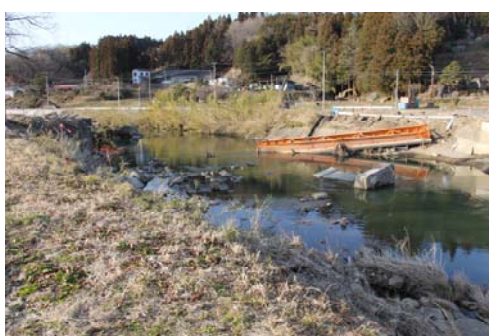
社川は浅川町市街地から流向を急変させ、東流から北流になる。北流からは河川状況が変わり、上流よりも狭い川幅、河床も比較的に急勾配を成している。そのため、堤防による被害は相対的に少ないものの護岸、落橋などの被害が多く認められている(写真 4.3.17)。また、死傷者は少ないものの、谷底平野に存在する家屋では浸水被害が多く認められている。

写真 4.3.17 浅川町・石川町境界付近の落橋

東流する社川の領域は、平坦、蛇行という地形的な特徴を背景に、異常出水によるリスクが高いことに加えて、局所的な堤防復旧を講じたとしても、区間内に決壊リスクを波及させることにもつながる。そのため、抜本的な河道計画を講じるべき必要が高い区間である。上下流との社会要素を考慮した河川計画が望まれる。概ねが水田地帯となることから、補償も考慮することが重要と考えられる。北流する領域に関しては、特に河川に比較的に接する谷底平野に存在する家屋も多く存在することから、宅地嵩上げ等の居住環境対策も視野に入れた対策が必要と考えられる。

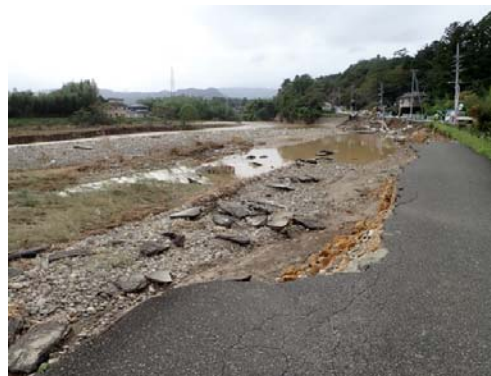
写真 4.4.1 宇多川左岸の河岸浸食  
(撮影点: N40.000000, E140.000000)

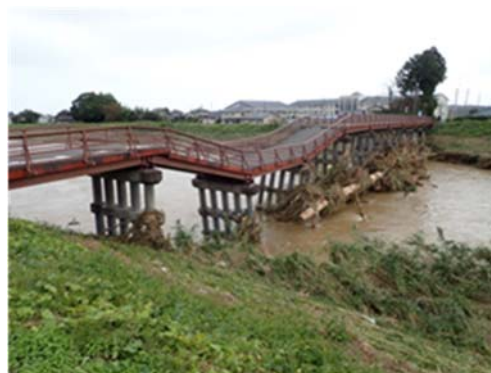
宇多川に架かる中橋は、出水時に橋脚が横断方向に傾倒し、上部の橋桁が沈下していた。橋脚部には直径40cm程度の流木が引っ掛かっていた。周辺部には越水した痕跡はない。

堤防法面の流水痕から、最高水位は堤防の天端から1m程度の余裕があったことが痕跡から推定される。流木による橋脚への荷重増が橋脚の傾倒に影響した可能性があるが、原因

写真 4.4.2 中橋の沈下  
(撮影点: N40.000000, E140.000000)

の特定は難しい。

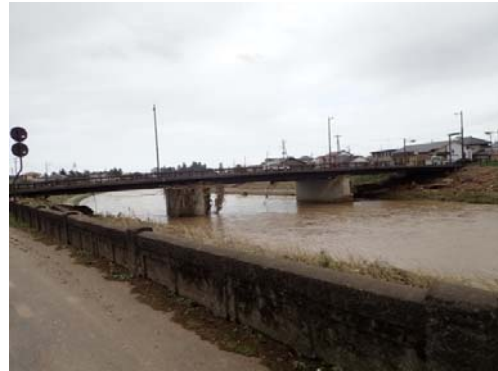
写真 4.4.3 宇多川橋  
(撮影点: N40.000000, E140.000000)

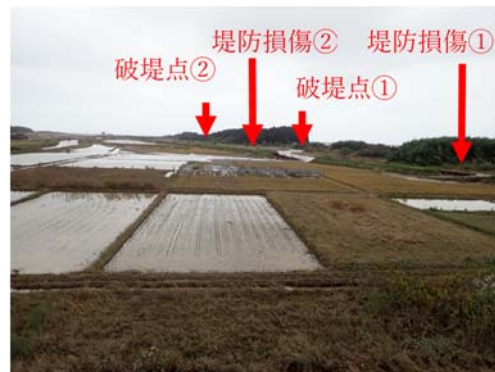
写真 4.4.4 相馬東大橋下流の堤防損傷  
(撮影点: N40.000000, E140.000000)

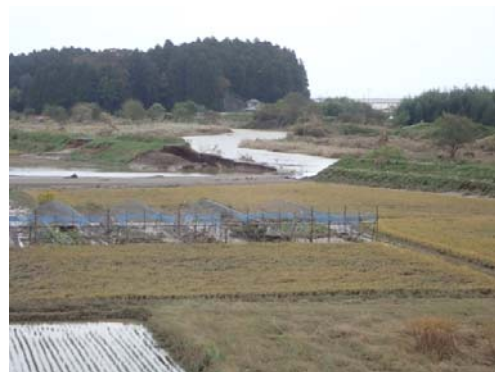
破堤点①は、幅数 10 メートルにわたって破堤していた。天端に流水痕はなかった。宇多川と小泉川に挟まれた低内地の農地には地盤から 1.5 m 程度の高さに流水痕があり、多くの場所が湛水しているか、ぬかるんでいた。小泉川の堤防は宇多川の堤防に比べて低かった。

写真 4.4.5 破堤部①  
(撮影点: N40.000000, E140.000000)

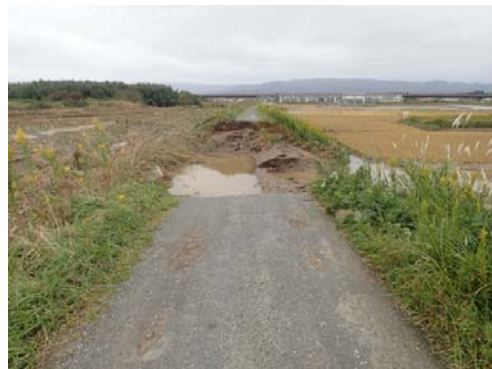
破堤部②は、幅数 10 m にわたって堤防が流出していた。破堤点では、宇多川の堤外地から低内地に向かって周辺の草が傾倒していたが、越水の痕跡は確認できず、堤防天端から 1 m 程度下に流水痕があった。

写真 4.4.6 破堤部②  
(撮影点: N40.000000, E140.000000)

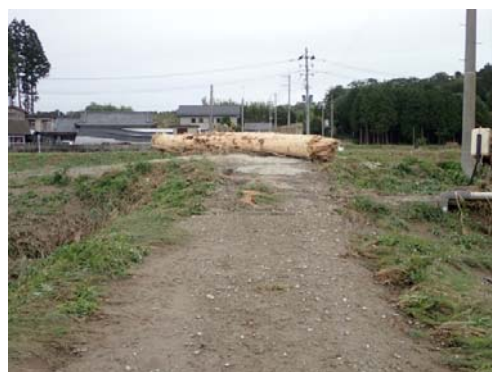
写真 4.4.7 小泉川右岸の流木  
(撮影点: N40.000000, E140.000000)

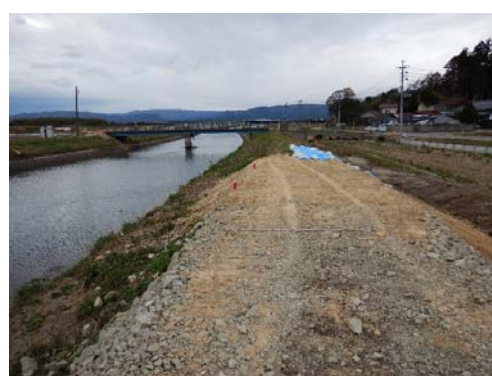
小泉川の堤防決壊(写真 4.4.8)は、右岸側  
に位置する宇多川決壊地点からの流線、お  
よび植生などの氾濫の痕跡と一致(写真  
4.4.9)しており、宇多川からの越水が寄与  
していることが示唆される。上流側からの  
洪水氾濫による内水の戻し流れが堤防決壊  
の原因と考えられる。なお、宇多川に隣接  
する小泉川右岸側でなく、左岸側が決壊し  
た理由としては、流線上に存在する橋梁が  
影響していると推測される。

写真 4.4.8 小泉川の決壊箇所

並流する小泉川よりも河川規模の大きな  
宇多川の存在により、低頻度異常出時には、  
宇多川の影響を免れきれない。そのため、  
双方の河川整備計画を連動した対策を講じ  
ることが必要と考えられる。

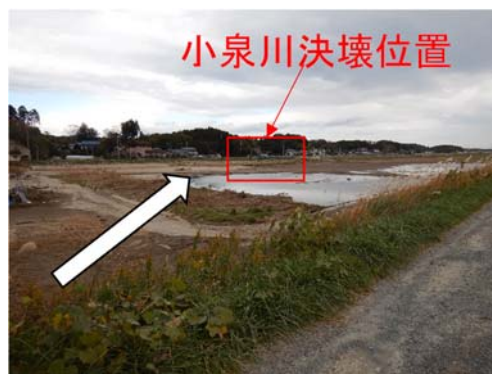
写真 4.4.9 宇多川決壊箇所からの遠景

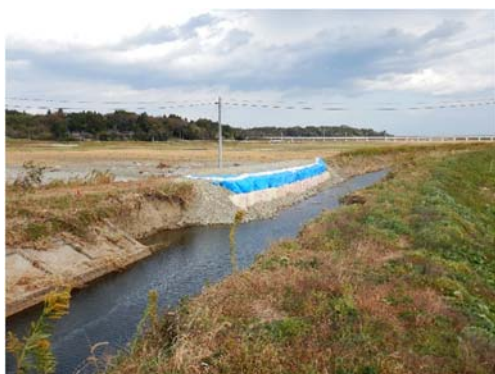
4.4.10). 全般的に緩い河川勾配のほぼ直線形状を成しているが、堤防決壊直上下流はやや蛇行しており(写真 4.4.11), 出水時には流出が滞るポイントである。また、当該地区は、護岸箇所との境界部であり負荷を受けやすく、河積も小さい箇所であり、越水しやすい条件を含んでいる。堤外に洗堀による痕跡も認められ、流下能力不足に伴う越水が堤防決壊と考えられる。

写真 4.4.10 三滝川の決壊箇所

異常出水に伴う越水による被害が生じやすい条件が揃っており、決壊防止を行うためには、補強と蛇行部のみでも河積を広げるなどの対応が必要である。

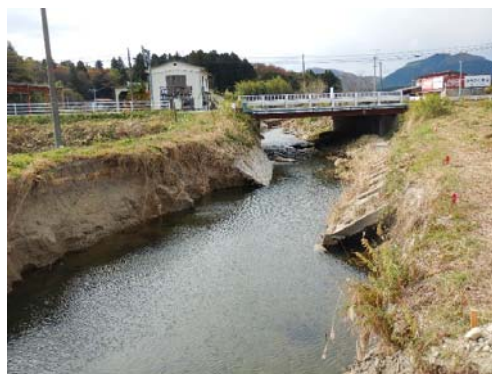
写真 4.4.11 国道 6 号線との位置関係

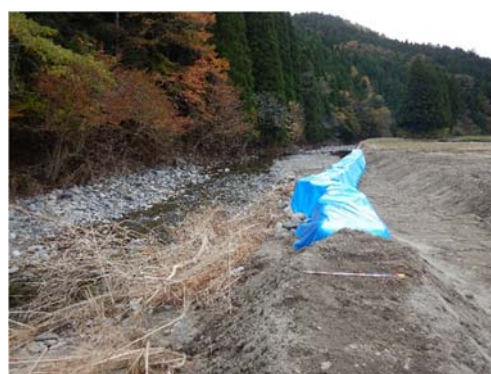
当該地は、山間部に存在する幅の狭い平地に位置しており、山地裾に接して河川流下されており、緩やかな河川蛇行度を呈する領域である。なお、決壊地点は、山裾に接しているため右岸は無堤である。当該地点で河積を超える流量となり、越水が生じている。堤内側の洗堀も明瞭であり、外水の越水に伴う決壊(写真 4.4.12)であることが示唆される。なお、当該地下流でも、越水痕跡が多く残る。

写真 4.4.12 上真野川の決壊箇所

被害は、堤防に接する水田のみであり人的被害は認められていない。当該地の河積は小さく、異常出水時には外水氾濫のリスクを伴う。水田への保障も視野に入れた対応が必要と考えられる。また、山地の樹林が高水位状態で水

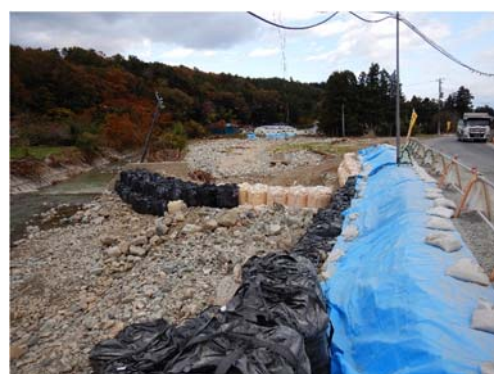
写真 4.4.13 水無川の決壊箇所

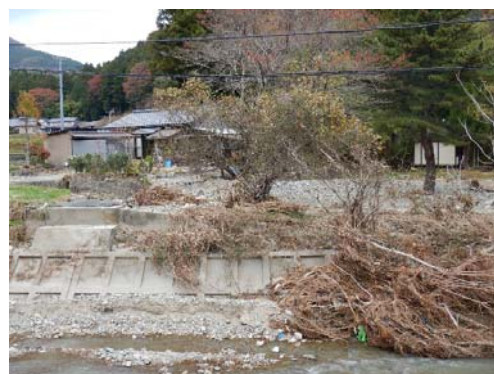
高倉地区で砂防堰堤の裾部の堤防決壊部はもとより、下流側では著しい護岸被災が認められている。流木などの漂流物も多く(写真 4.4.14)、居住地域では 10 世帯が浸水被害(写真 4.4.15)に遭っている。

写真 4.4.14 堤防決壊地点付近の流木

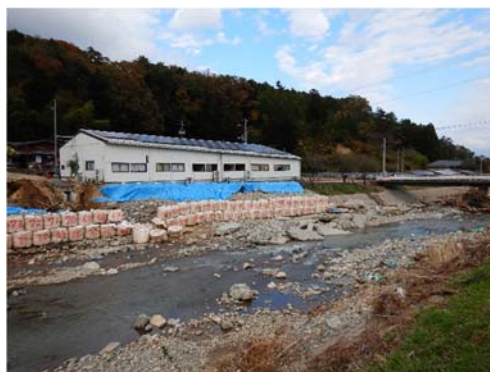
写真 4.4.15 堤防決壊付近の護岸損壊と浸水被害

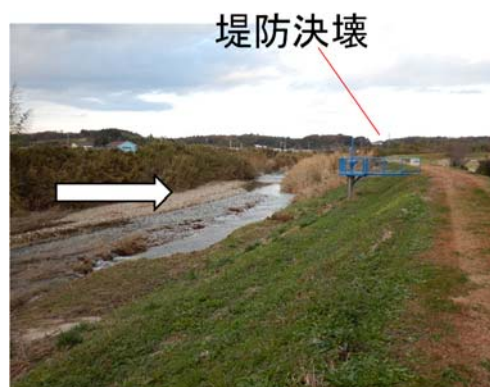
当該地は、比較的緩い河川勾配を呈し、河道の蛇行度も少ない領域ではある。ただし、河道内の土砂堆積、樹林による凹凸は著しく、これらに規制された流向に応じた方向で堤防決壊が生じた形跡も認められている。この流向に対する越水と洗堀により決壊に至ったことを示唆している。堤防復旧に併せて、河道内の整備を進めて河積を確保することが望ましい。

写真 4.4.16 堤防決壊付近の河損状況

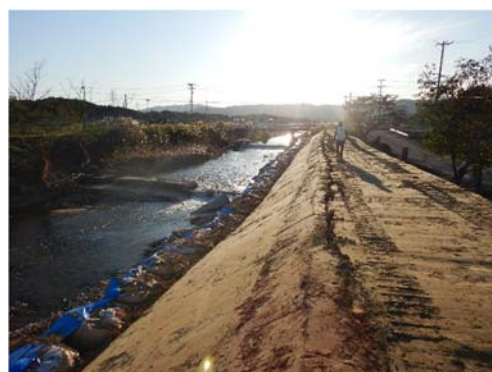
写真 4.4.17 小屋木地区の決壊箇所

総じて、河積も不足しており、堤防復旧に併せて、河道内の整備を進めて河積を確保することが望ましい。

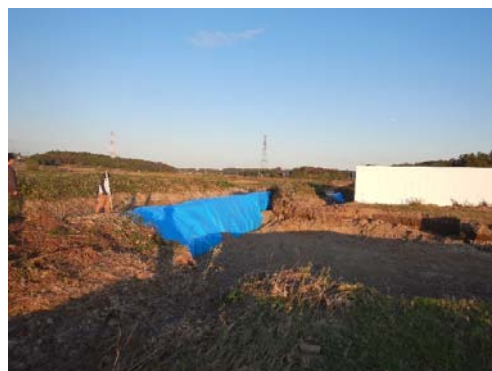
金谷地区に関しては、川幅が極端に狭い部分での決壊である(写真 4.4.18). 河道の右岸側で無堤地点でも多くの溪岸の崩壊が認められる。金谷地区の決壊部上流は三面張りの川幅狭い河川状況である。河積不足により越水破損したと推測され、堤内地には越水の痕跡が認められる。なお、標高の低い右岸側は稼働の浸食が顕著である。なお、決壊堤防直下流は除染土の仮置場であり、ゲートも溪岸崩壊により破損している。早急の対応が必要である。

写真 4.4.18 金谷地区の決壊箇所

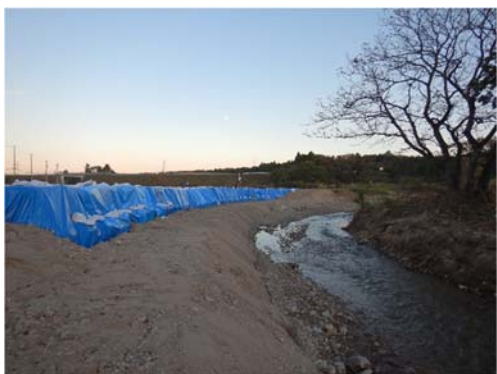
川房川は、小高川の右支川であり、太田川決壊地点より上流側に位置する。小高川本川合流との上流約 1km の地点で堤防決壊が認められた(図 4.4.8, 写真 4.4.19). 浜通り地域では、大局的に扇状地の扇頂部に位置する個所での決壊が多い傾向を示すが、当該地区は特に典型的な事例である。河川蛇行も顕著で異常出水に

写真 4.4.19 川房川の決壊箇所

総じて、当該区間は河積も小さいため、異常出水時には越水しやすい条件を有している。そのため河川整備を行ない強靱な堤防構造、河積増大化が望ましい一方で、土地規制なども踏まえて氾濫許容に対応できる河川計画を行う方法も検討しなければならない。

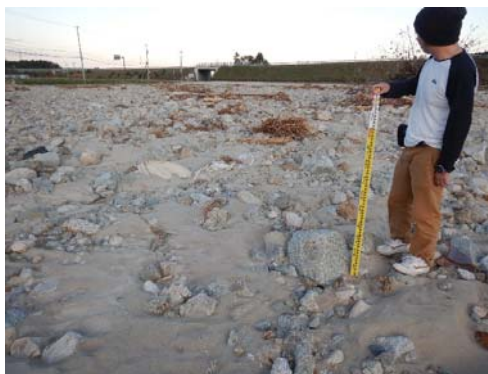
なお、特徴として、氾濫域には流木の他、径の大きな(φ30cm)花崗閃緑岩の垂円形の岩塊が分布している(写真 4.4.20)。こうした、山地からの異常出水が緩やかな河川勾配に到達して広がる現象を示唆するものである。

写真 4.4.20 氾濫した花崗岩塊

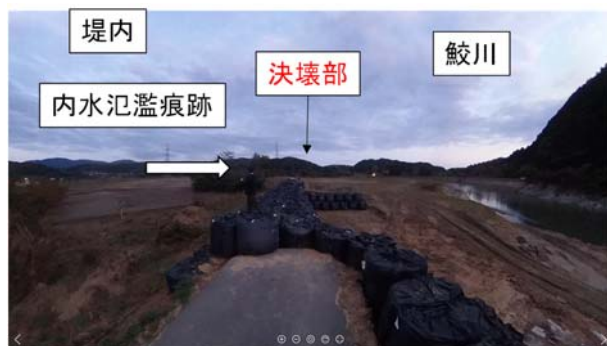
鮫川(河川延長  $L=65\text{km}$ , 流域面積  $A=601\text{km}^2$ )は、福島県東白川郡鮫川村松曾根山を水源として、いわき市南部を東流する河川である。鮫川では、高柴ダムバックサイトより上流約  $1\text{km}$  の右岸側で堤防決壊が発生した(図 4.4.9, 写真 4.4.21)。決壊部の堤内地側で氾濫の痕跡が認められており、上流部からの越流が堤内を流下して堤防部で内水が河川へ越流することで洗堀された形跡も認められている(写真 4.4.22)。以上より、内水の戻し流れによる越水により堤防決壊に至ったことを示唆している。

写真 4.4.21 鮫川の決壊箇所

総じて、当該区間は河積も小さいため、異常出水時には越水しやすい条件を有している。そのため河川整備を行ない強靱な堤防構造、河積増大化が望ましい一方で、土地規制なども踏まえて氾濫許容に対応できる河川計画を行う方法も検討しなければならない。

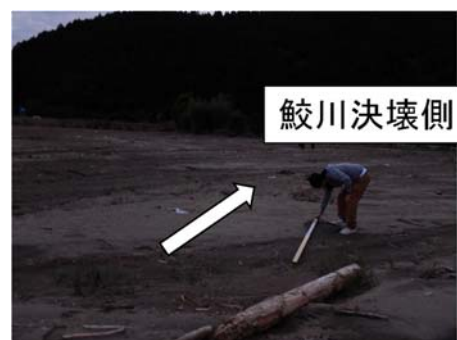
写真 4.4.22 堤内側氾濫の状況

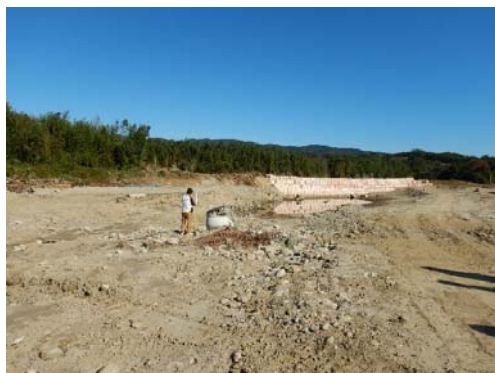
小川町関場の堤防決壊の位置(写真 4. 4. 24)は夏井川右支川小玉川合流部よりやや下流側の左岸であり、河川形状は大きく屈曲している。凸型に形成された堤防の堤内には、浸食に伴う川筋が明瞭に残され(写真 4. 4. 25)、川筋に沿うように堤防の護岸破損物、漂流物(写真 4. 4. 26)が多く認められている。なお、決壊部の堤内側は、水田であり、当該地区に関しては人家などの施設まで決壊より出水した外水は到達していない。小玉川との合流部であり、異常出水時には越水しやすい条件を有している。そのため河川整備を行ない強靱な堤防構造、河積増大化が望ましい一方で、補償なども加味して土地規制なども踏まえて氾濫許容に対応できる河川計画を行う方法も検討しなければならないと考えられる。

写真 4.4.25 堤内の川筋

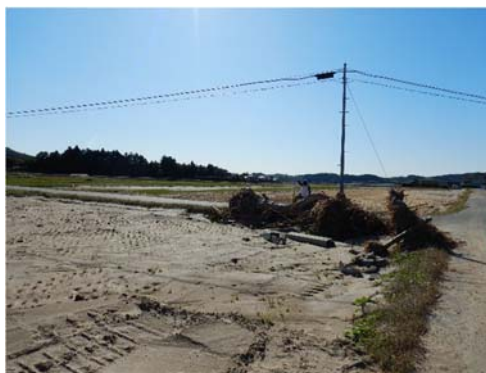
写真 4.4.26 漂流物

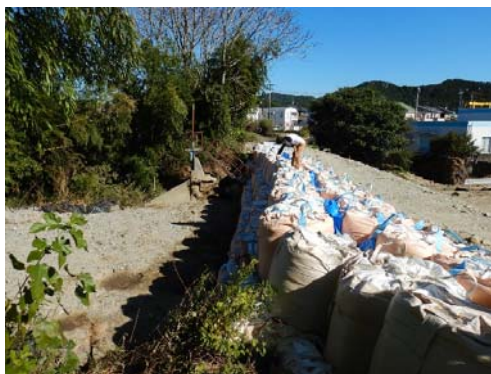
最上流の決壊は、河道域に多くの樹林の繁茂する領域(写真 4. 4. 27)の中の間欠した樋門近くで生じている(写真 4. 4. 28)。また、堤防決壊やや下流には愛谷堰が存在する。越水の痕跡

写真 4.4.28 堤防決壊部

が残されており、洗堀に伴う決壊を示唆する。河川形状は当該地区の全般的に屈曲しているが、決壊場所は、凸型に張り出した平窪地区の流入口となる。周辺が樹木により水衝緩和されたものが集中した可能性を示唆する。

当該地区では、河道内の樹林の関連した堤防決壊が多く認められている。樹林有無に関係なく豪雨に伴う水位上昇が堤防天端を超過した可能性も高い。しかし、当該河川は河道内の樹林が著しく多く、伐採により大幅に河積を確保できる。近隣には住宅も多く保全対象重要度も高いことから、早急の対応が必要と考えられる。また、中間部に位置した漏水を示唆する現象に対する現象も追跡する必要がある。当該地区の地盤状況、および地下水状況の把握とともに、高頻度出水に対しての堤内の防護を強化するとともに、低頻度異常出水に対しての異常出水低減に向けた強靱化を図る必要もある。

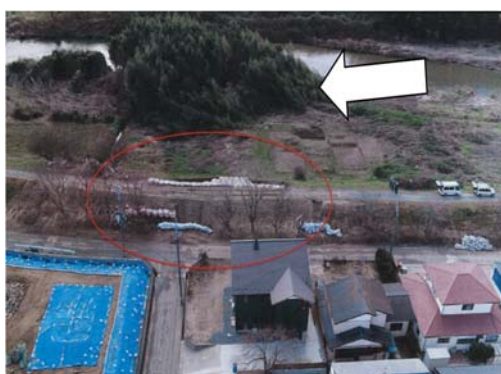
中間の決壊は、全般的に屈曲した流出口で、愛谷堰より下流側に位置する(写真 4.4.29)。堤内側側近の土地被覆が道路舗装のため洗堀が不明瞭だが、河道に間欠的に存在する植生の傾倒より越水の痕跡が残されている(写真 4.4.30)。決壊は、堤防下部にかけてすり鉢状に破壊されている特徴を示す(写真 4.4.31)。また、この他、川表法尻でパイピング現象の痕跡

写真 4.4.30 堤外側の樹林傾倒

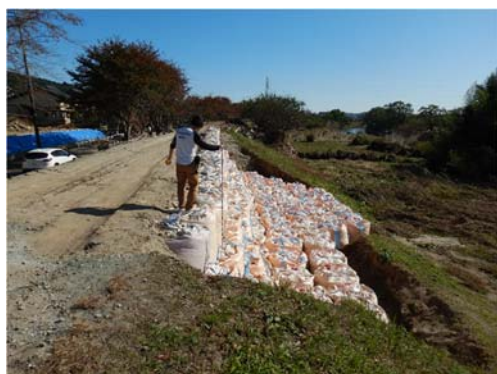
写真 4.4.31 すり鉢状の決壊形状

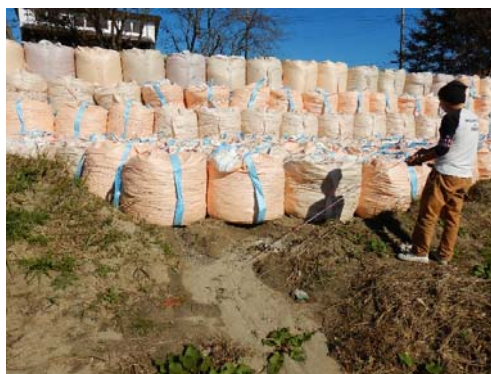
写真 4.4.32 パイピング痕跡

が認められていた(写真 4. 4. 32). 外水による越水を原因とする一方で、堤防の浸透破壊も並行している可能性もあり、破壊のメカニズムとしては重複している可能性が示唆される。

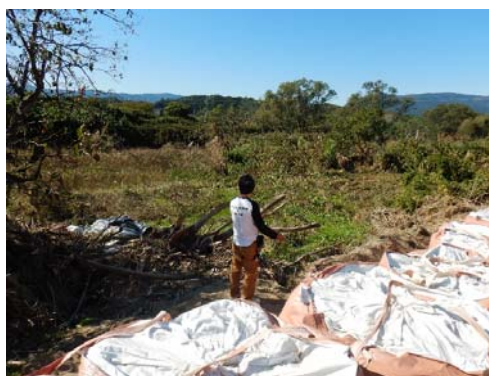
下流の決壊(写真 4. 4. 33)は、河道屈曲から約 300m 離れた個所で河川形状は直線状である。ただし、河動内には植生が間欠的に繁茂しており、稼動内の植生分布状況と水位上昇により流線に偏らないことが推測される。当該決壊もこの流線に沿って発生している。河道内に越流を示唆する痕跡が明瞭に残されている(写真 4. 4. 34)。

写真 4.4.34 河道内植生と痕跡

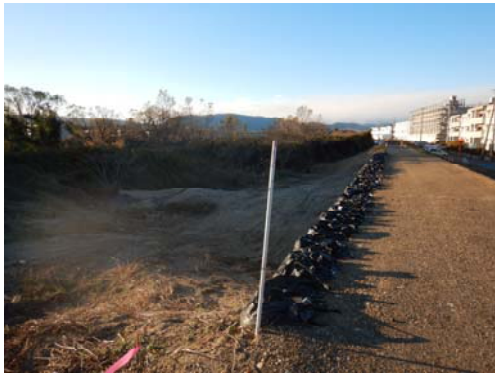
鯨岡地区の夏井川左岸側の決壊は、堤内の植生系統状況や上流側の浸水家屋の状況より、上流側の越水による戻り流れにより生じたものと推測される(写真 4.4.35)。なお、流入先は直上流の橋梁付近と推測される(写真 4.4.36)。堤防側近には人家も多いため、上下流の関係、および同様に人家の多い右岸側の状況を把握したのちに、流入から決壊までの領域に対する嵩上げ等の補強検討も必要と考えられる。また、住宅の嵩上げなどの土地規制も検討する必要がある。

写真 4.4.35 堤防決壊全景

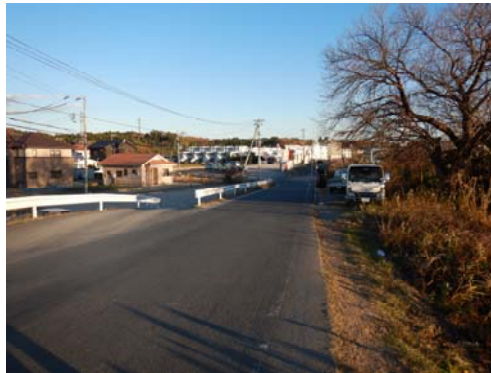
写真 4.4.36 直上の橋梁部付近

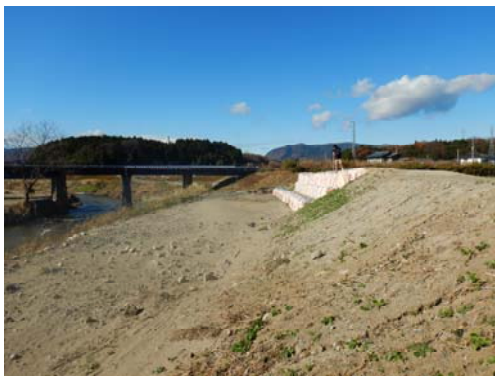
本地区は夏井川右支川の好間川の決壊であり，直上には鉄道高架橋が分布する(写真 4.4.37). 河川形状は蛇行しており，河積制限と相まって滞水されて，越水が生じたと考えられる．なお，決壊した流線の約 100m 下方には保育所が分布する(写真 4.4.38). 復旧補強もの対応と同時に，堤防強靱化したとしても今回台風並みの異常出水時には氾濫の可能性が危惧される．移転もしくは高床の対応が必要とされる．

写真 4.4.37 堤防決壊全景

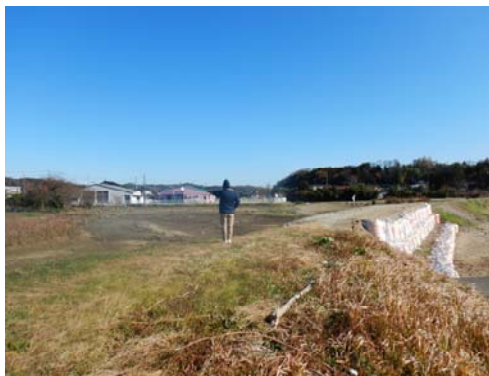
写真 4.4.38 決壊下方の保育所

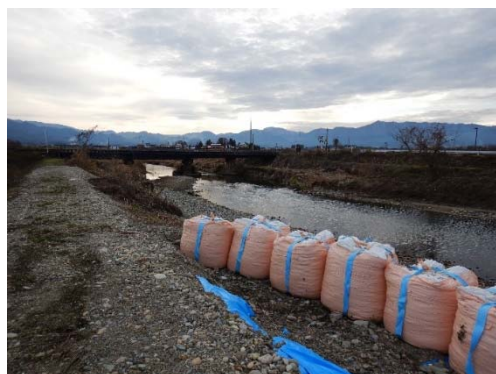
会津地域唯一の堤防決壊地点である(図 4.4.11). 藤川は会津美里町を流下する小規模の河川であり、宮川に合流したのちに阿賀川本川に至る。宮川合流の上流側約 1km, 只見線の鉄橋付近の右岸側にて堤防決壊が認められた(写真 4.4.39). また、当該地区は河川屈曲部に位置しており(写真 4.4.40), 堤防からの越流の生じやすい場所である。復旧と同時に補償などの土地利用も含めた対応が必要とされる。

写真 4.4.39 堤防決壊位置図

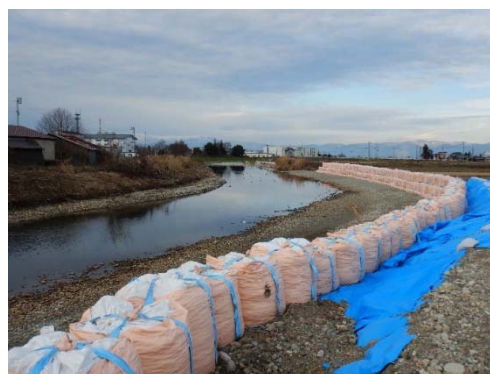
写真 4.4.40 河川の屈曲状況

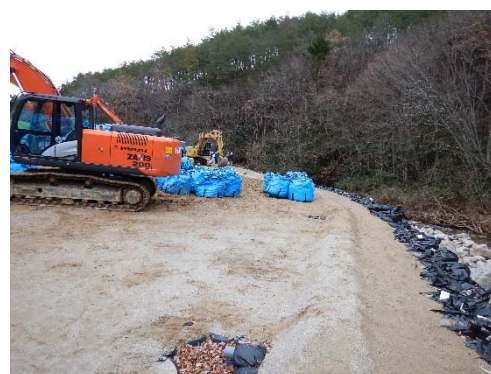
福島県では、放射線汚染に伴い除去された汚染土を各自治体の仮置き場から中間貯蔵施設に輸送する中途段階にある。急遽対応、かつ承諾の困難な仮置き場の設定により、大雨に伴い流出の危惧される領域に置き場を余儀なくされている課題が挙げられている。平成 27 年関東東北豪雨でも汚染土の流出が生じたが、台風第 19 号でも同様な流出が認められている。また、河川浸食により流出の危険な地域も明らかにされている(写真 4.4.41). 流出発生と同時に回収、調査が進められて、フェンス防護、輸出計画の見直しなどの対応が進められている。

写真 4.4.41 仮置き場の応急復旧
