**2016 年熊本地震における  
社会基盤・システム被害の追跡調査と検証**

**報告書**

**平成 30 年 3 月**

**地震工学委員会, 地盤工学委員会  
水工学委員会, トンネル工学委員会  
土木計画学委員会, 西部支部**

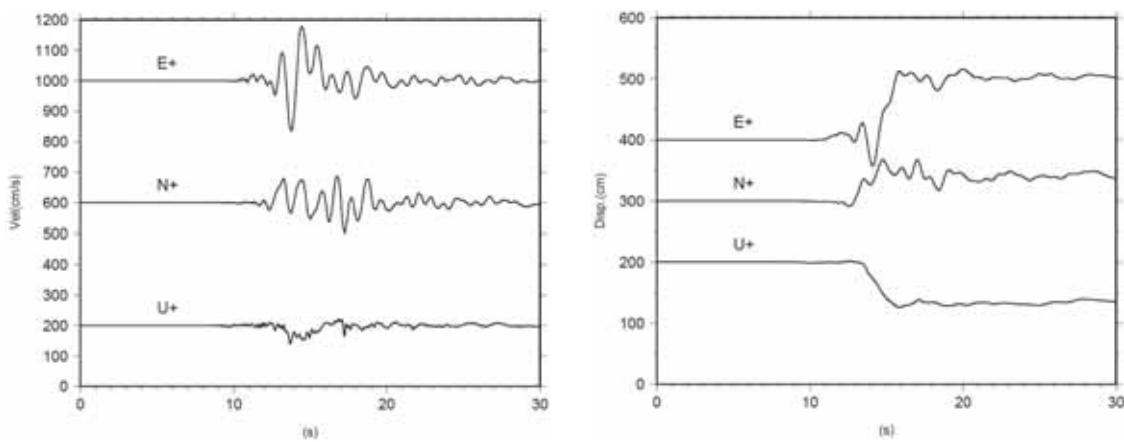
2016年4月16日01時25分に発生した熊本地震本震では明瞭な地表地震断層が出現し、そのごく近傍で強震観測記録が得られた。これらのうち、益城町宮園（益城町役場）、西原村小森（西原村役場）では、丁寧に積分した変位波形に大きな永久変位が見られている（図1.1-1,2）<sup>2)</sup>。このような永久変位は断層を跨いでその方向が逆転し、地表の食い違い（地表地震断層）となって現れ、その上に構造物が存在すると被害を受ける（図1.1-3）。図1.1-1,2はいずれも地表地震断層から北にやや離れた地表面で観測されたものであり、断層変位の影響は一方向への並進運動となっている。これらの地震観測記録に見られた永久変位は、地殻変動として捉えられたものと整合している。

図1.1-1 2016年熊本地震による益城町宮園の速度波形（左）と変位波形（右）<sup>2)</sup>

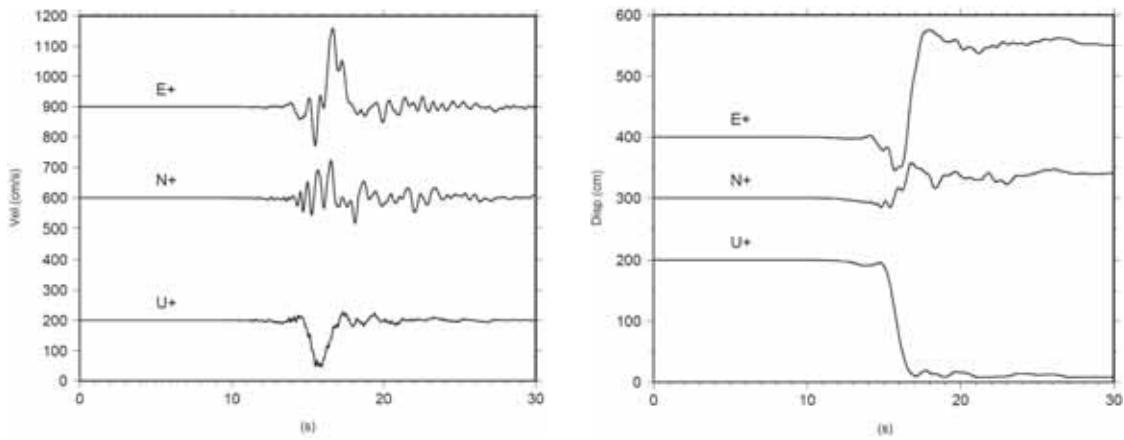
図 1.1-2 2016 年熊本地震本震による西原村小森の速度波形（左）と変位波形（右）<sup>2)</sup>

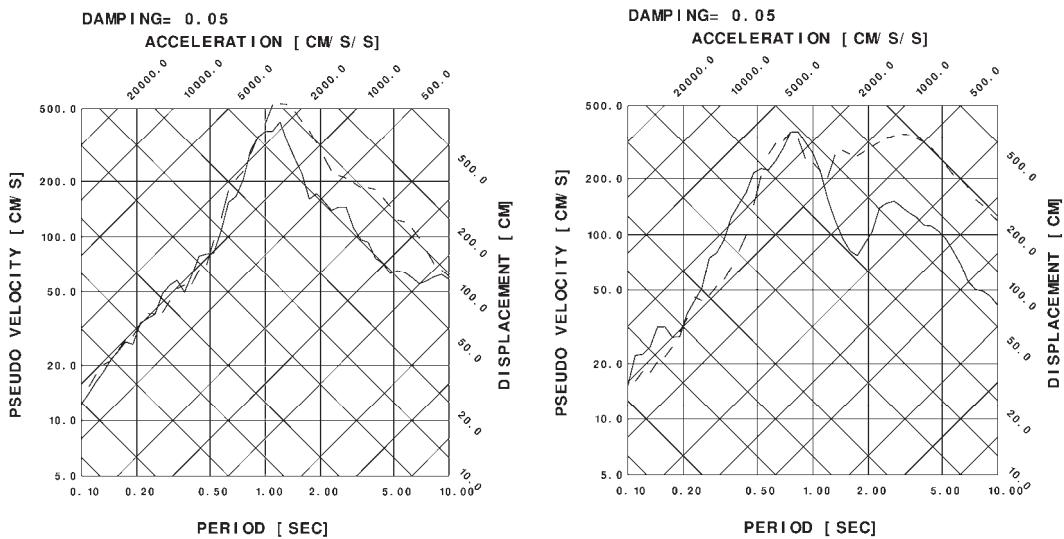
図1.1-1,2の速度波形には正負の震動成分も記録されているが、これらが構造物に相対的に作用する強震動となる。いずれの地点でも速度のEW方向に大きなパルス状の波形が見られ、益城町宮園では周期1秒程度、西原村小森では周期3秒程度となっている。これらの水平成分を三重応答スペクトルで表すと（図1.1-4）、EW成分（図の破線）において、上記の周期帯で大きな応答値を示していることが分かる。また、一般的な木造家屋の固有周期にあたる0.3～0.5秒の応答値も1995年兵庫県南部地震など既往被害地震の観測記録に相当する大きさを有しており、観測点近傍で家屋の被害が見られたことと整合している。

図 1.1-4 熊本地震本震による益城町宮園（左）と西原村小森（右）の三重応答スペクトル

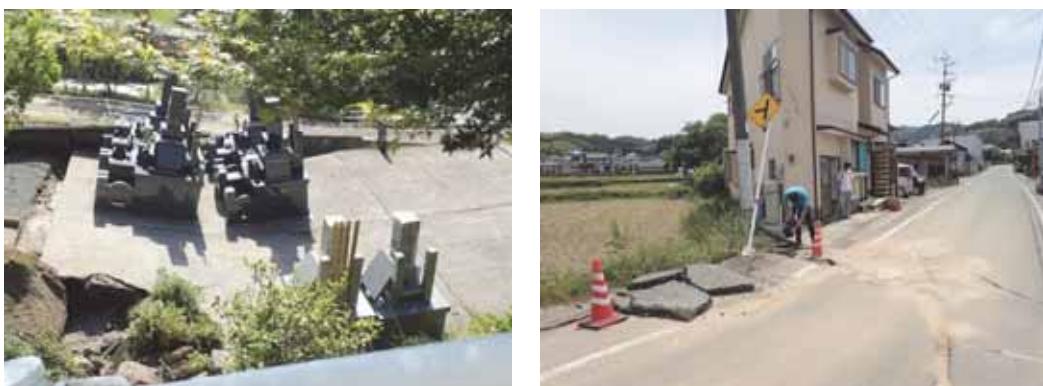
図 1.1-3 に示した 2 地点では、地表地震断層の変位に起因する被害を受けているが、開口部の大きい老朽化した建物がほぼ無傷である（左写真の奥）など、強震動による影響は必ずしも大きくなないように見える。2016 年熊本地震本震で生じた地表地震断層周辺では確かに大きな震動被害が生じているものの、地表地震断層ごく近傍においては上記のように震動の影響が小さいと思われる事例が多く見られた。図 1.4-1 には、地表地震断層によって傾動したものの転倒が見られない墓石、断層脇で無傷の家屋を追加事例として示す。

図 1.4-1 2016 年熊本地震による地表地震断層ごく近傍の様子

左：墓石の傾動（益城町杉堂）、右：地表断層脇の家屋（益城町福原）

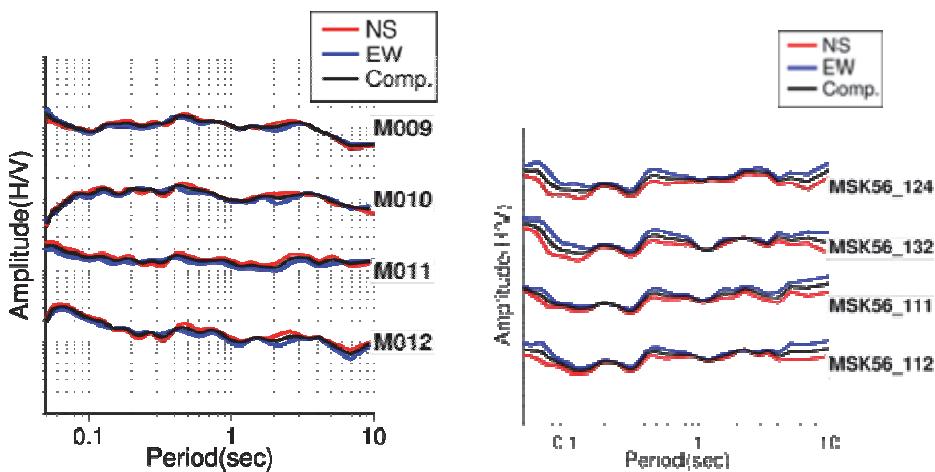
次に、地表地震断層ごく近傍の地盤震動特性が地震動に及ぼす影響について考察しておこう。図 1.1-3 および図 1.4-1 に示された地表地震断層近傍において、単点微動観測による H/V スペクトル比が求められている<sup>17)</sup>。図 1.4-3 は益城町下陳および福原の例であるが、

いずれの地点でもスペクトル比に明瞭なピークが見られていない。その他地表地震断層が見られた地点でも同様の傾向が見られている。明瞭な地表地震断層を生じる場所は堆積層が薄く地盤が堅固であるとも言えるが、同時に実施された微動アレイ探査では表層に200m/sほどの堆積層が確認されている。一方、地表地震断層から離れて家屋の倒壊などが見られる被害域では、堆積層の影響による明瞭なピークがH/Vスペクトル比に見られることが一般的である。断層近傍において微動H/Vスペクトルのピークが不明瞭になる事例は他でも報告されており、断層近傍地震動を検討する上で興味深い事例と言える。

図1.4-3 地表地震断層ごく近傍（断層を跨いで5mほど）の微動H/Vスペクトル  
左：益城町下陳、右：益城町福原

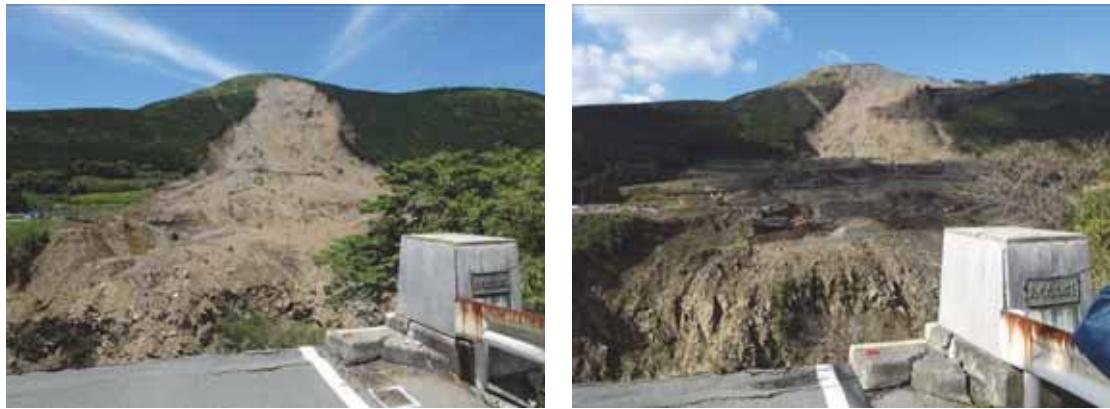
阿蘇大橋が崩落した現場の大規模斜面崩壊に対して撮影時期が異なる写真を図2.2-1に示す。調査は橋の対岸から目視で行った。今回の観察は、前回の観察からおおよそ1年半経過している。この斜面は安山岩質凝灰岩が大半を占め、部分的に安山岩溶岩流や火碎流堆積物層を挟んでいる。一見、斜面に大きな変化は無いように見えるが、細かく見ると、斜面上方には索道や足場が設置され、落石防止ネット等が施工されているように見える。斜面下方は抑え盛土をしつつ、安定勾配に成形されているようである。また、崩壊斜面の側部では不安定土塊の除去が実施されたように見られる。対策工事に向けて斜面の成形など作業が、施工条件が厳しいなか、かなりのペースで実施されていた。この調査時点では、工事の途上であったが、被災地の復興に関して重要な路線の一つであるので、早期の対策工の完了が期待される。

図 2.2-1 阿蘇大橋付近の大規模斜面崩壊

(左 : 2016 年 6 月 2 日撮影, 右 : 2017 年 12 月 9 日撮影)

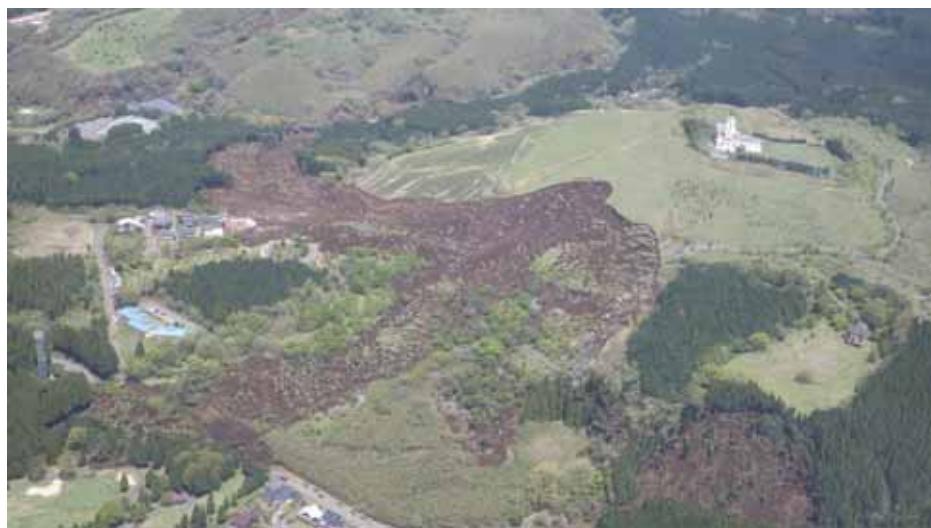
写真 2.3-1 に高野台地区で発生した地すべりの全景写真<sup>5)</sup>を, 図 2.3-1 に地すべりの平面図と地質断面図<sup>7)</sup>をそれぞれ示す。溶岩円頂丘で発生した地すべり土塊は 3 方向に流下し, 高野台団地を襲った崩壊土砂は約 500m の長距離を移動し, 非常に流動性の高い地すべりであった。この高野台団地を襲った崩壊は, 写真 2.3-2 に示すようにすべり面が露出して, 軽石がすべりによりつぶされていた。ここで軽石は, 草千里ヶ浜火山降下軽石(約 2.6 万年前)<sup>8)</sup>であり, すべり面の傾斜角は 10~15 度と緩く, 地すべり発生前の地表面傾斜とほぼ等しい<sup>7)</sup>。

写真 2.3-1 高野台地区で発生した地すべり<sup>5)</sup>（九州大学大学院 安福規之教授撮影）

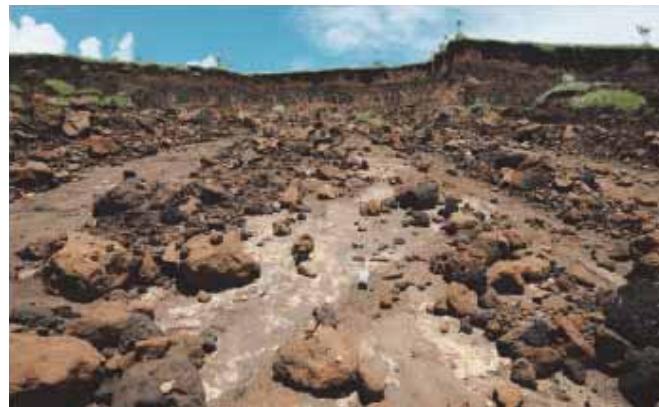
写真 2.3-2 露出したすべり面とつぶされた軽石（釜井, 2017）<sup>7)</sup>

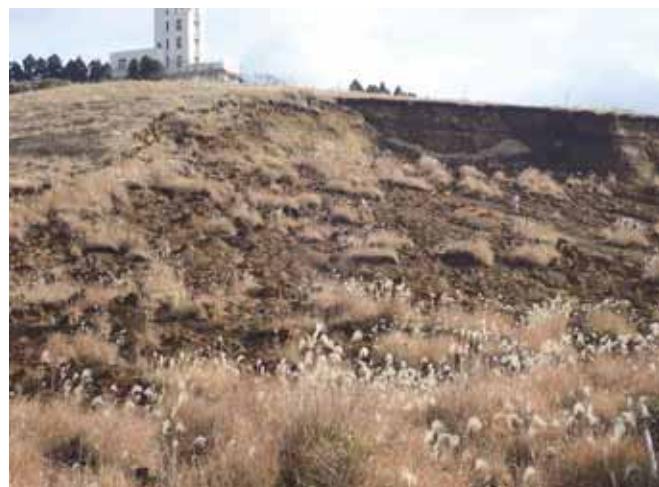
写真 2.3-3～4 に、約 1 年 8 か月経過した地すべりの状況を示す。やや硬質の暗褐色テフラ層の上面に、すりつぶされた草千里ヶ浜火山降下軽石が付着している場所が観察された。

写真 2.3-3 高野台地区（京都大学火山研究センター）の地すべり（2017 年 12 月 10 日撮影）

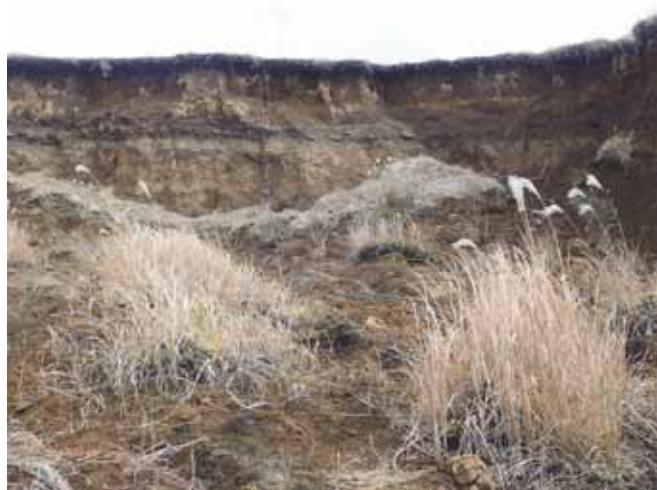
写真 2.3-4 滑落崖 (2017年12月10日撮影)

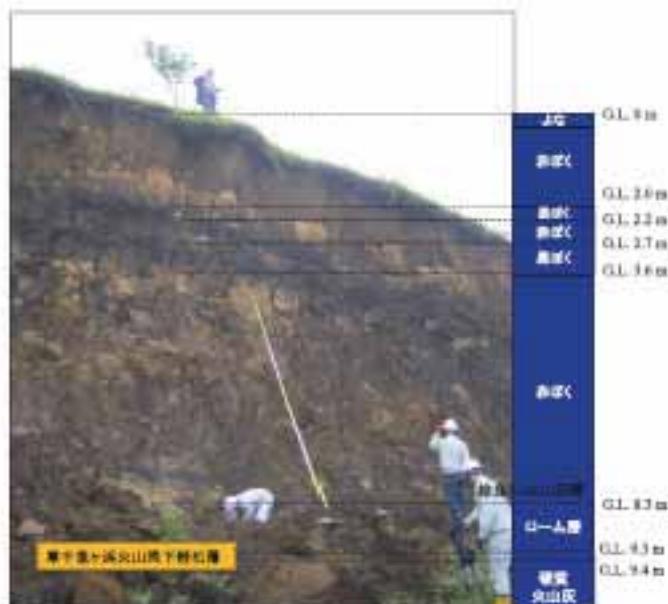
地すべり頭部の滑落崖の高さは約8mで、図2.3-2に降下火山碎屑物の土層構成を示す<sup>5)</sup>。滑落崖には、埋没古土壤（黒ボク、赤ボク）を含む降下火山碎屑物（テフラ層）が露出していた。草千里ヶ浜火山降下軽石（約2.6万年前）<sup>8)</sup>がすべり面と考えられる。

図 2.3-2 滑落崖の土層構成<sup>5)</sup>

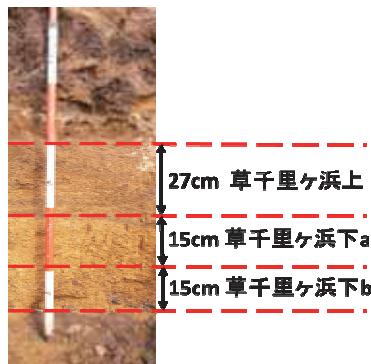
図2.3-3に、滑落崖付近で観察された草千里ヶ浜降下軽石層とその下位の暗褐色テフラ層の断面を示す。草千里ヶ浜降下軽石層の層厚は約60cmで、2つの層が観察されたので、草千里ヶ浜降下軽石層（上）（略称：草千里ヶ浜上）、草千里ヶ浜降下軽石層（下）（略称：草千里ヶ浜下）とした。さらに、暗褐色テフラ層と接する草千里ヶ浜下（30cm層厚）は、2つに分けて、それぞれ草千里ヶ浜下aおよび草千里ヶ浜下bとした。

図2.3-3 草千里ヶ浜降下軽石層とその下位の暗褐色テフラ層<sup>9)</sup>

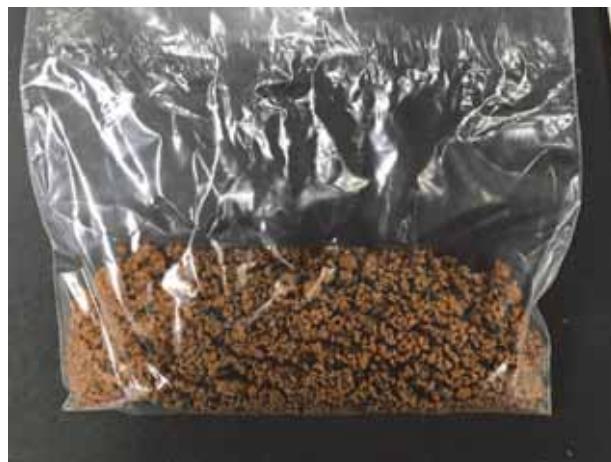
**写真 2.3-6(a)および(b)**より、すべり面付近から採取した草千里ヶ浜降下軽石を手ですりつぶすと、液状になる様子が分かる。このようにすりつぶされることにより、土粒子が容易に細粒化し液状になることが、崩壊土砂が長距離移動した原因のひとつと考えられる。

写真 2.3-6(a) すべり面付近から採取した草千里ヶ浜降下軽石

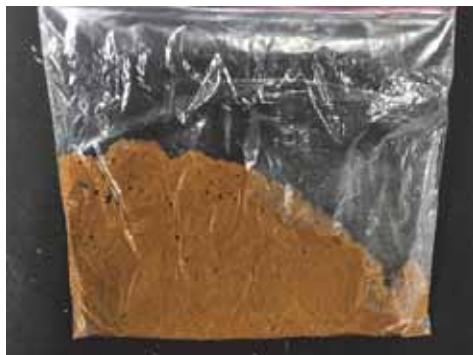
写真 2.3-6(b) 手ですりつぶすことにより液状になる

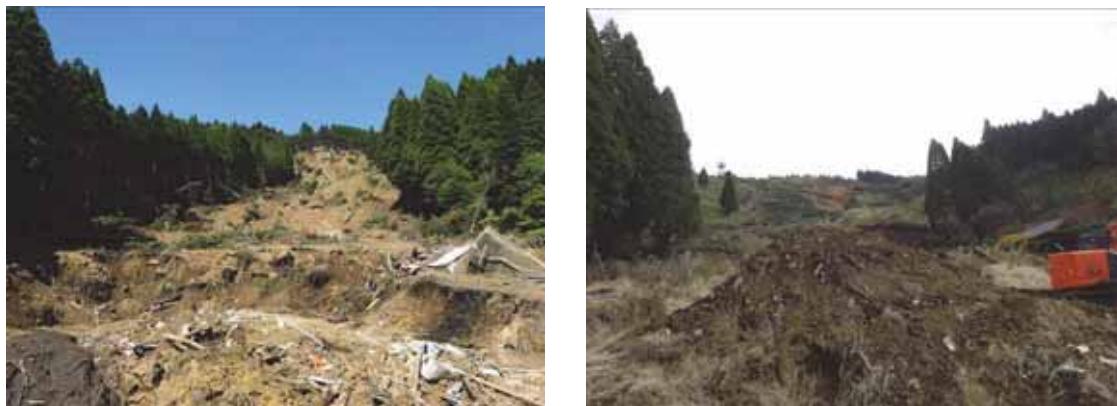
南阿蘇村の長野地区の火の鳥温泉で崩壊が2箇所で発生し、宿泊施設「ログ山荘火の鳥」に土砂が押し寄せ、宿泊客2名が亡くなった。崩壊箇所は熊本地震被害調査報告書<sup>2)</sup>にて①、②として区別した。前回と今回の調査で撮影した崩壊①の状況を図2.4-1に示している。この崩壊箇所は不明瞭な尾根筋に囲まれたすり鉢状の浸食地形で、集水地形になっていることは既に報告している。今回の調査時の状況としては、斜面上部から工事がなされており、斜面中部から下部においては土砂の撤去や伐採が一部なされていた。

図2.4-1 火の鳥温泉の崩壊①

(左：2016年6月2日撮影、右：2017年12月10日撮影)

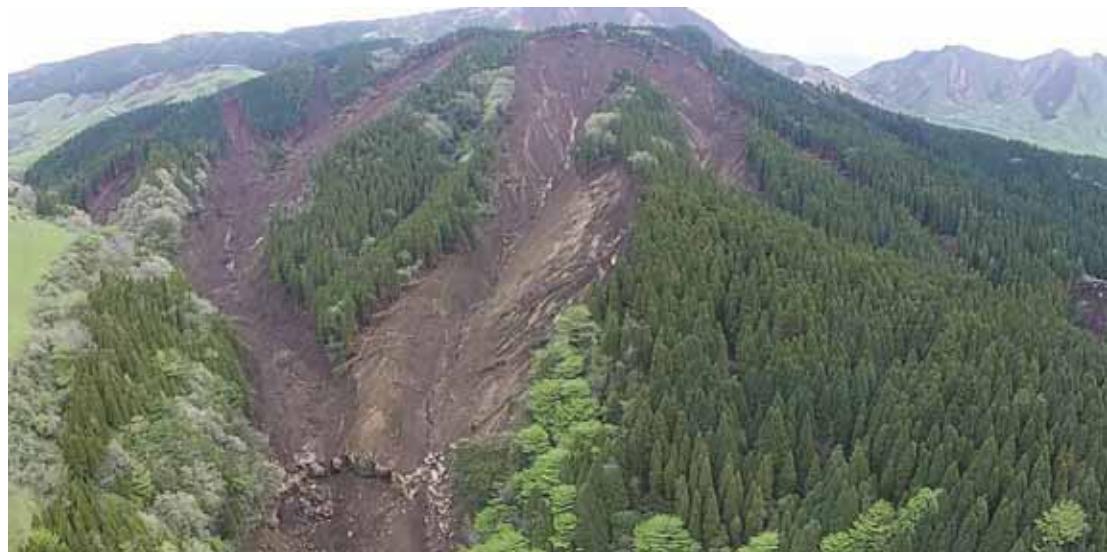
写真2.5-1～3に山王谷川上流域に存在する本震直後の土石流に影響を及ぼしたと推測される崩壊地の経年変化を示す。2016年6月19～21日の降雨を含む本震～6月30までの降雨により、崩壊地内のロームの流出層が確認されるとともに、一部渓岸崩壊の発生が確認される。この流出ロームの主体は崩壊堆積物と推測され、今回の調査で流出範囲が拡大していることが確認された。なお、2016年7月1日以降の顕著な新規崩壊は認められなかった。これらの流出土砂の量は、本震直後と比較して非常に少ないものである。

写真 2.5-1 山王谷川上流崩壊地状況（2016/4/26 撮影）

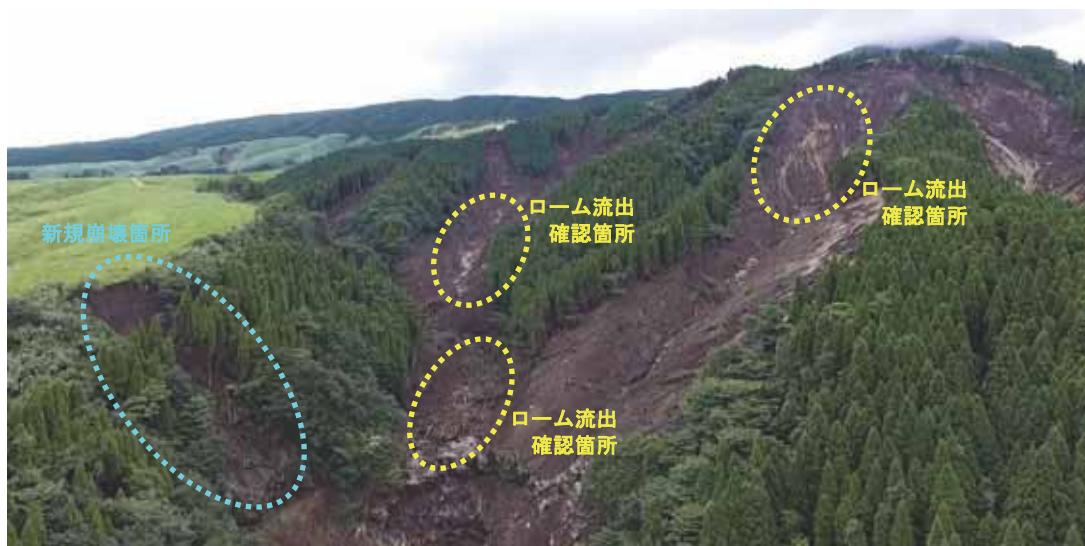
写真 2.5-2 山王谷川上流崩壊地状況（2016/7/1 撮影）

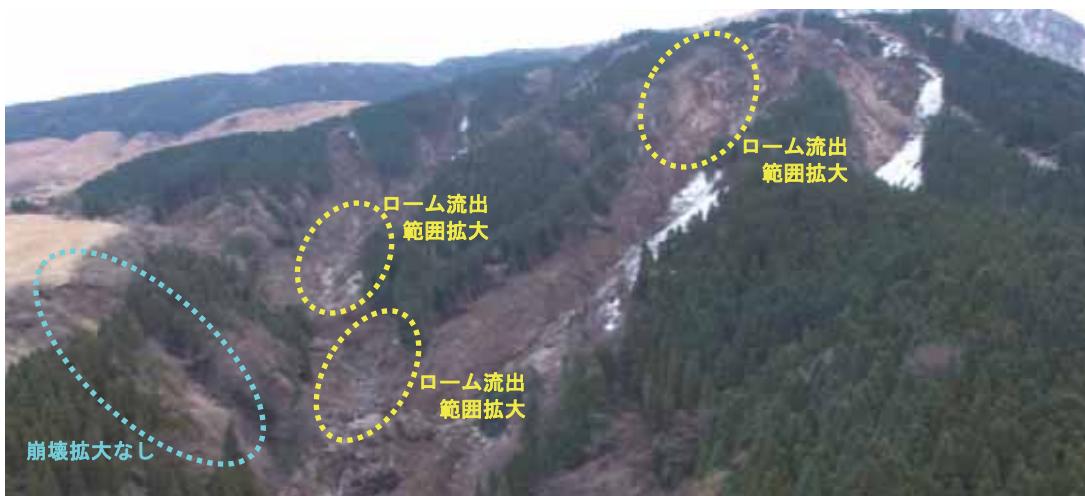
以上のように、流出土砂の発生源となる山王谷川上流域では、新規の崩壊は2016年6月19～21日の降雨時に少数発生したものその後はほとんどなく、崩壊地内の堆積物の二次移動が継続的な土砂流出の主体であること、また、その量は相対的に少ないことが確認できた。

写真 2.5-3 山王谷川上流崩壊地状況（2017/12/9 撮影）

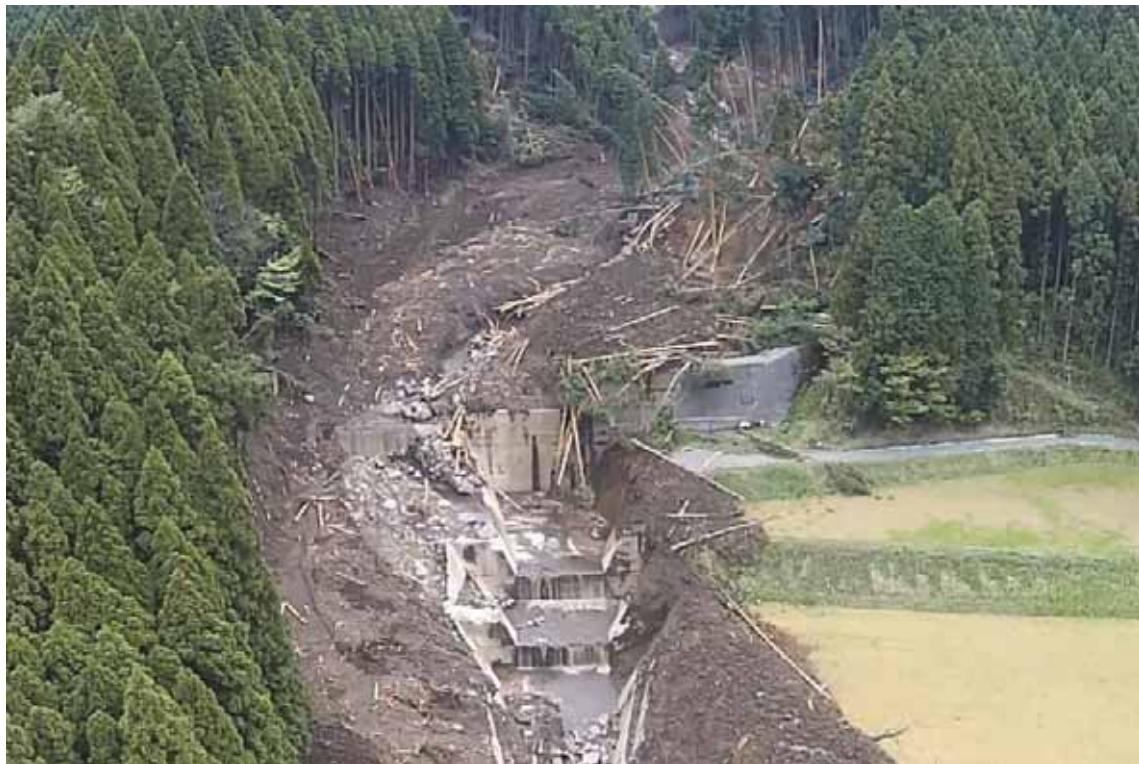
写真 2.5-4 谷出口 (三王谷川砂防堰堤) 堆砂状況 (2016/4/26 撮影)

写真 2.5-4～6 より、谷出口でも発生域と同様に、本震直後の土砂移動により堆積した渓床堆積物が、2016年6月19～21日の降雨等により再流出し、その後、2017年12月まで顕著な土砂移動が発生していないことが確認できる。なお、2016年6月19～21日の降雨では、写真 2.5-5 に示した三王谷川砂防堰堤の下流右岸側のように、新たな浸食による土砂流出も発生したことが推測される。

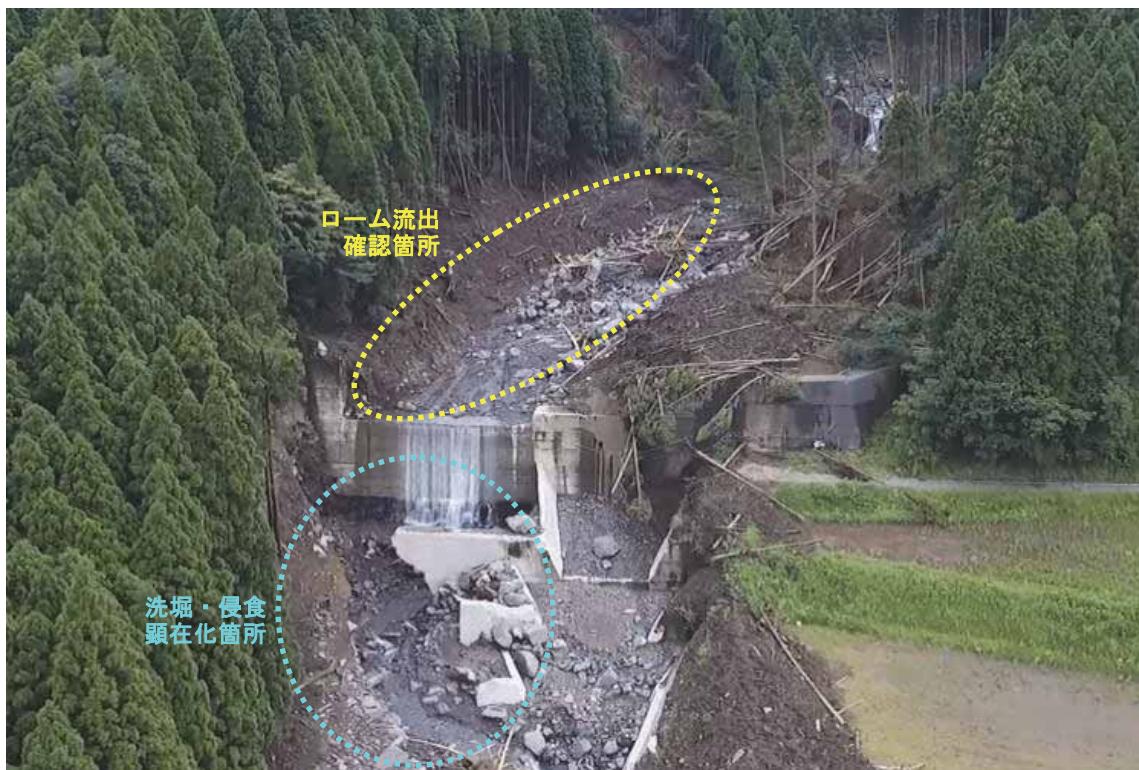
写真 2.5-5 谷出口 (三王谷川砂防堰堤) 堆砂状況 (2016/7/1 撮影)

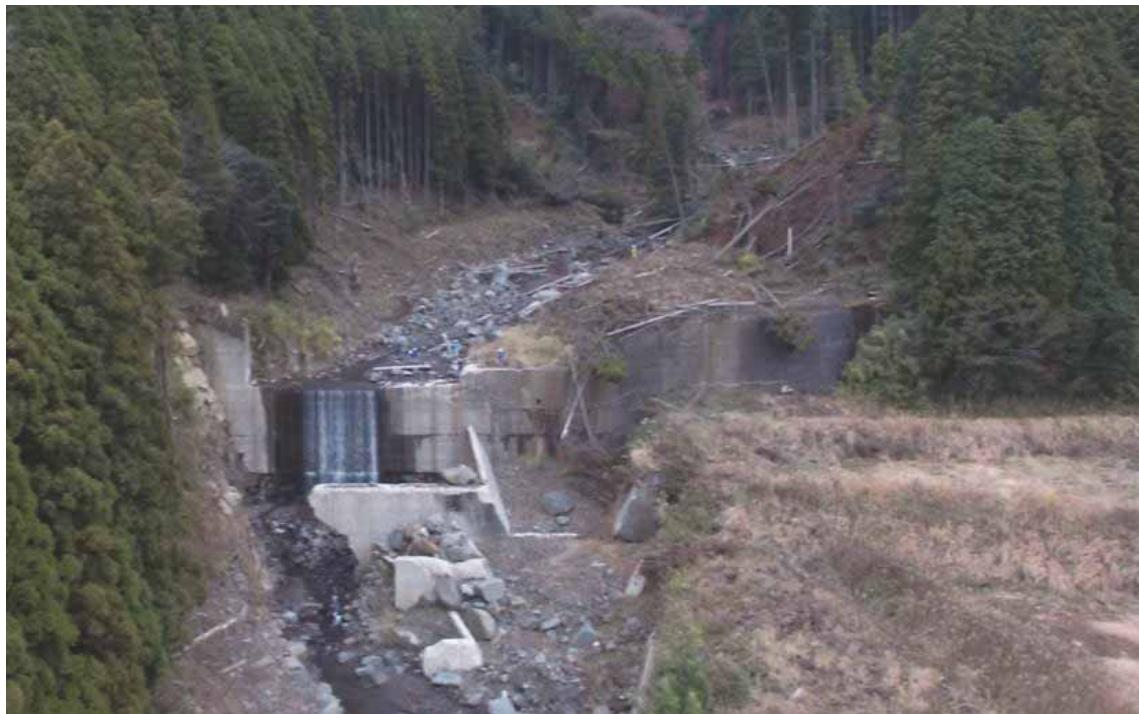
写真 2.5-6 谷出口（三王谷川砂防堰堤）堆砂状況 (2017/12/10 撮影)

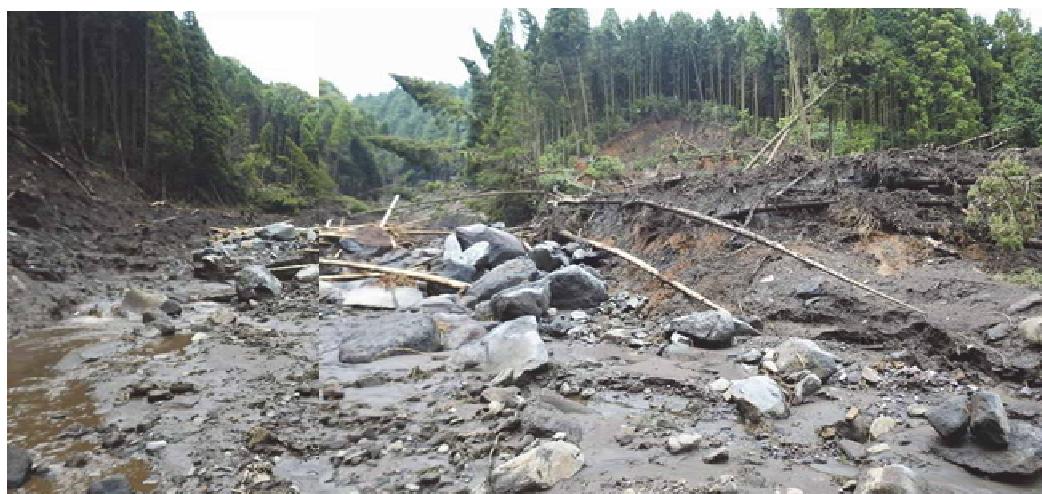
写真 2.5-7～8 には、三王谷川砂防堰堤上流の土砂堆積状況を示す。2016年6月から2017年12月まで、顕著な土砂流出は認められないものの、表面部の細粒分が流出し、礫～粗石～巨石が洗い出されていること確認される。

写真 2.5-7 三王谷川砂防堰堤上流の土砂堆積状況 (2016/6/21 撮影)<sup>13)</sup>

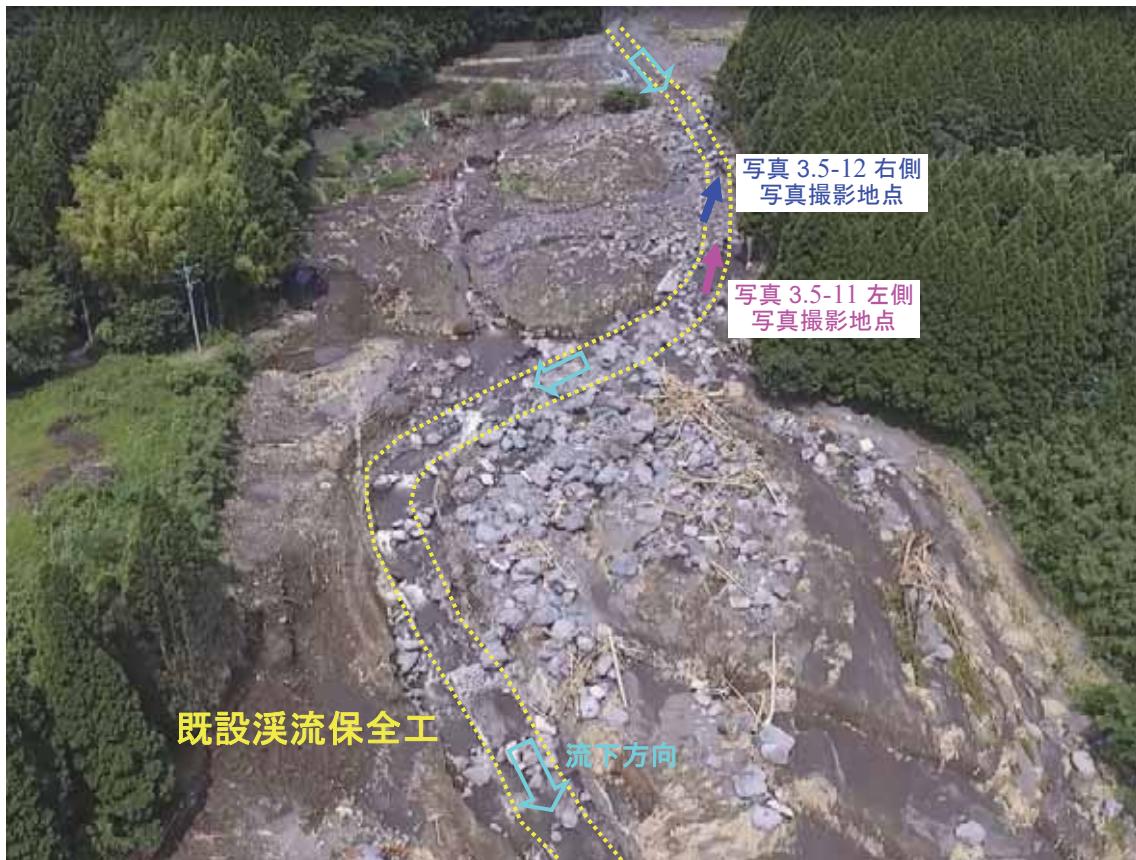
**写真 2.5-10** には、谷出口（三王谷川砂防堰堤）から下流約 1.6～1.9m 区間に位置する沴溢域の状況を示す。当該地点では、本震直後及び 2016 年 6 月 19～21 日の降雨後に多量の土砂が堆積したが確認され、土砂沴溢時には既設渓流保全工の大部分が土砂閉塞・埋没していた。なお、堆積土砂中の最大礫径  $D_{95}$  は約 2.1m で、多くの巨石が含有していた<sup>14)</sup>。顕著な土砂沴溢は、本震直後には谷出口下流約 400m の杉ノ尾橋より上流域で、2016 年 6 月 19～21 日の降雨時には谷出口下流約 750m の新畠橋周辺で発生したが、これらは橋梁の閉塞に伴い発生したものであった<sup>14)</sup>。これに対し、当該地点では自然堆積的な沴溢現象で、堆積範囲が遡上していくものと推測される。

当該地点での土石流等による土砂が沴溢・堆積した理由には、渓流保全工の渓床勾配が 1～2° と緩く、蛇行していたためと推測される。

**写真 2.5-10** 山王谷川の下流沴溢域の状況（2016/7/1 撮影）

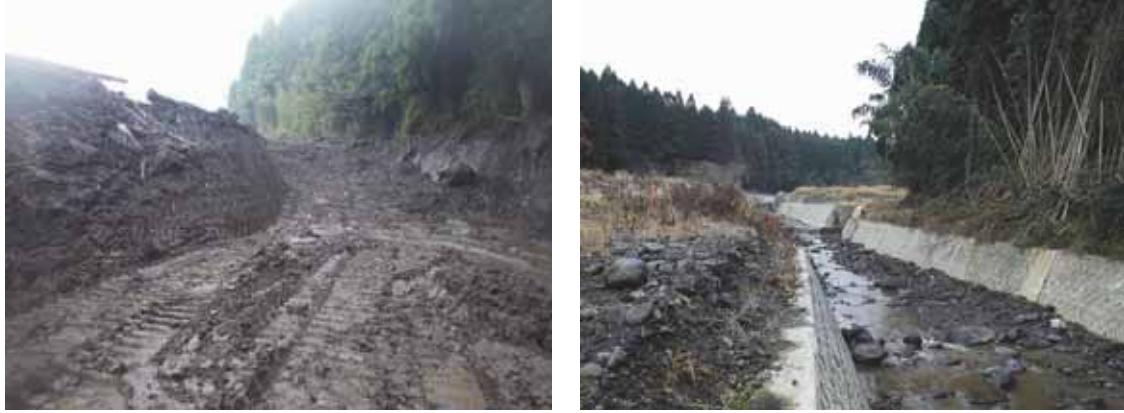
**写真 2.5-11** には、山王谷川の下流沴溢域における既設渓流保全工内状況を示す。既設渓流保全工は、本震後の土砂堆積以降除石が進められ、調査時点で渓流保全工の機能が回復していた。ただし、**写真 2.5-11** 右側写真からもわかるように渓流保全工内には礫～巨礫を主体とする土砂堆積が認められ、当該地点が流出土砂の堆積しやすい環境にあることが

確認できた。

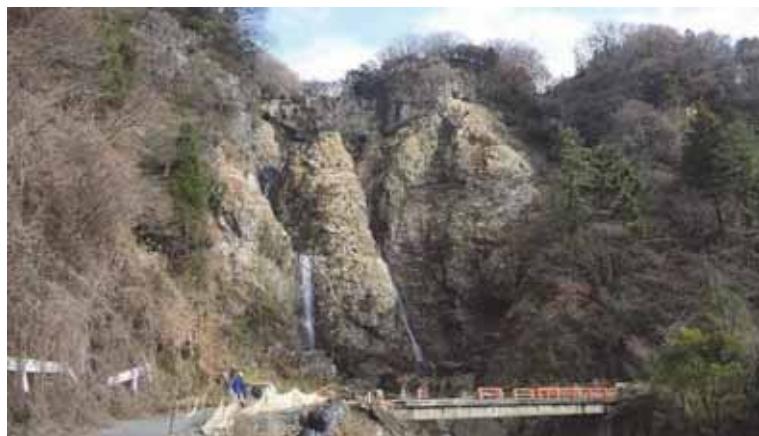
垂玉温泉の源泉は、垂玉川を約60m落ちる大瀑布「金龍の滝」の滝壺から湧出している。かつてはこの滝壺付近に「滝の湯」と呼ばれる露天風呂があり、滝が作り出す荒々しい地形を借景とした四季折々の渓谷美を楽しめる、日本でも稀有な温泉といえる。しかし、2016年の熊本地震により発生した土石流により、滝の湯は壊滅し、山口旅館にも土砂が流入するなどの被害を受け、現在は営業休止となっている。

写真 2.6-1 金龍の滝遠景 (H29年12月9日撮影)

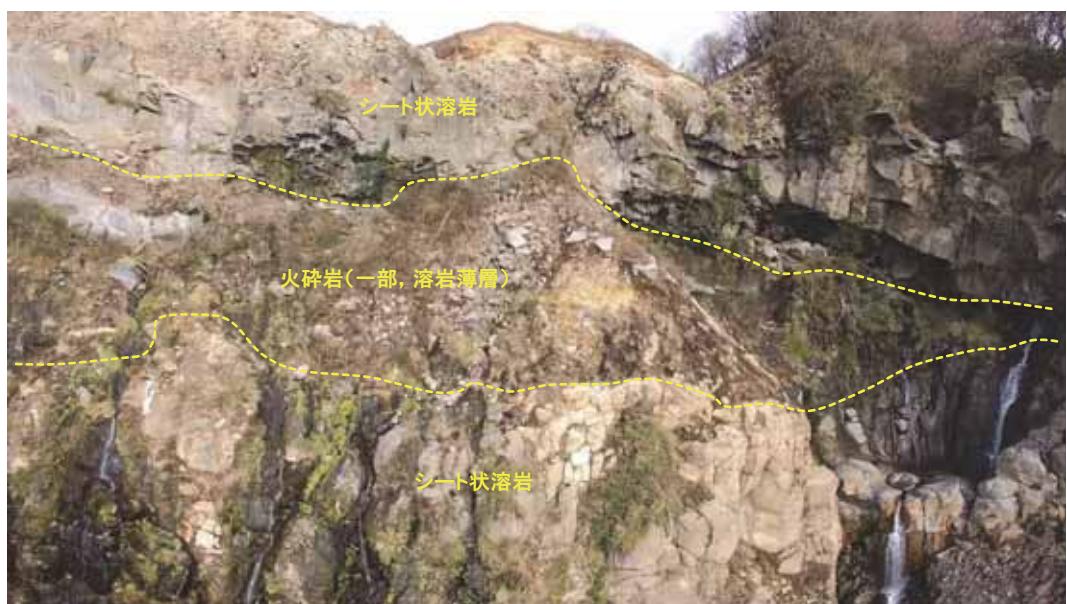
写真 2.6-5 シート状溶岩と火碎岩との境界からの湧水

この火碎岩の上位には、それぞれ 15~20m 程度の層厚をなす 2 枚のシート状溶岩と、その間には最大厚 15m 程度の火碎岩の挟在を認める。これらの地質境界からは多量の湧水が確認できており、これが金龍の滝に注ぐ水の主な供給源となっている。とくに、最上位の溶岩と下位の火碎岩との地質境界からの湧水量が多く、この影響を受け、下位の火碎岩が徐々に侵食され後退し、上位の溶岩がオーバーハングしつつある状況にある。一部ではオーバーハングした溶岩が、地震により崩壊したと思われる比較的新しい崩落箇所も確認された。

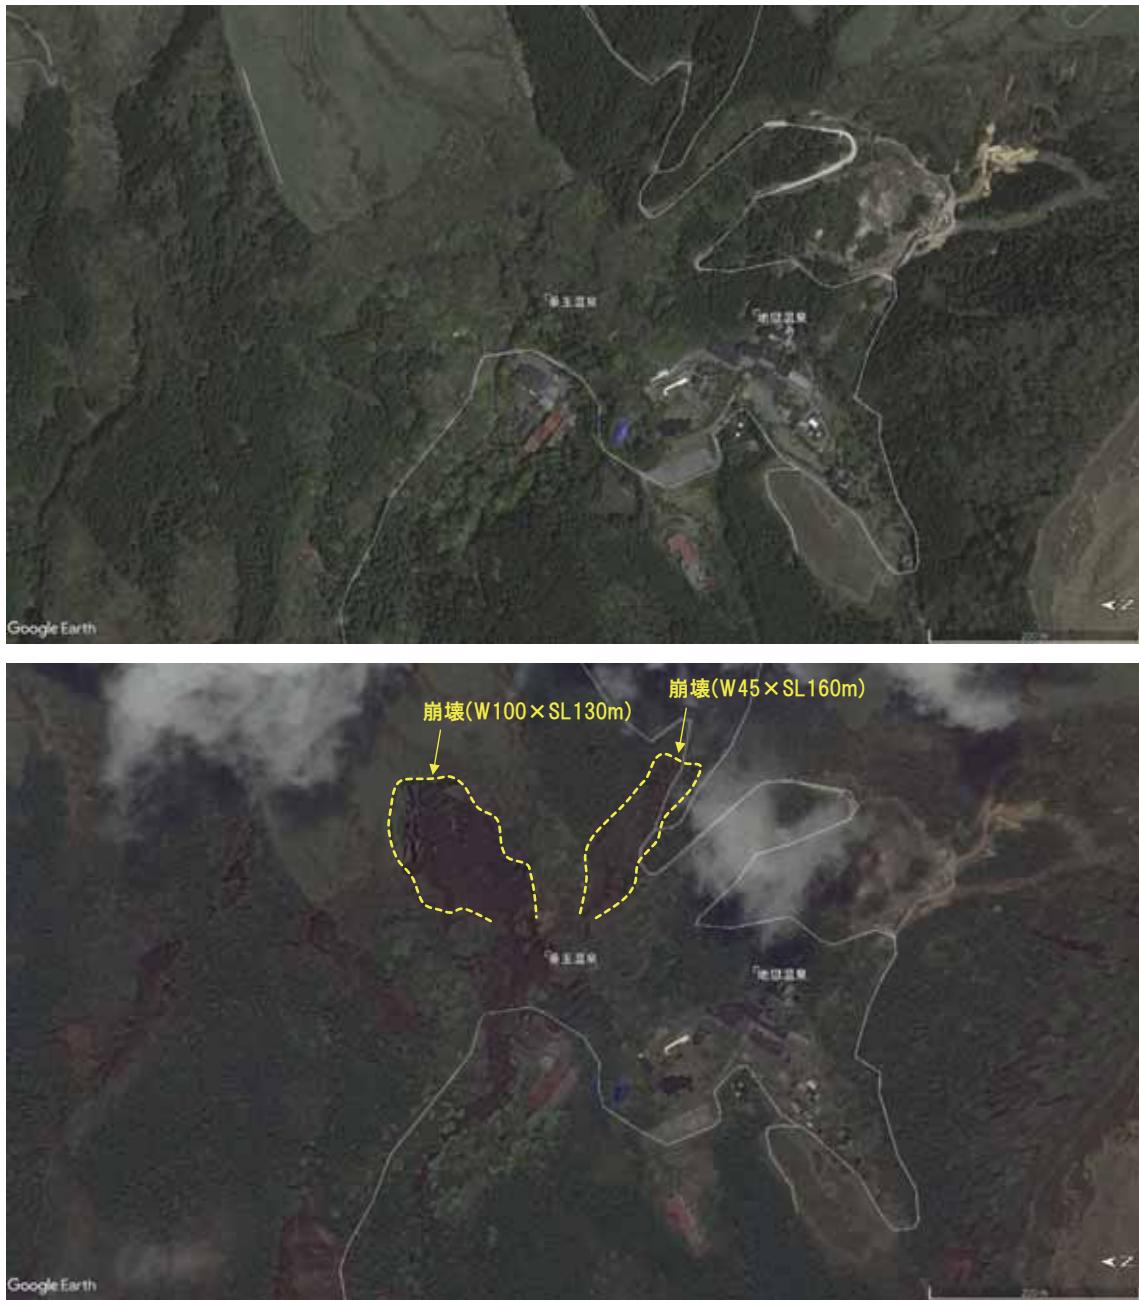
図 2.6-3 上段：4/15 時点の航空写真、下段：4/19 時点の航空写真<sup>20)</sup>

垂玉温泉周辺の地震被害は、4 月 15 日に撮影された航空写真（図 2.6-3 上段）を確認すると、この段階では斜面崩壊などの被害が生じていないことが分かる。その後撮影された 4 月 19 日の航空写真（図 2.6-3 下段）では、垂玉温泉上部の火碎流台地表層の火山灰層が幅 100m×斜長 130m 程度にわたり広範囲に崩壊している様子が確認でき、スギの人工林内でも幅 45m×斜長 160m 程度の斜面崩壊が発生していることが認められる。なお、地理院地図 (<http://maps.gsi.go.jp/>) で公開されている航空写真では、4 月 16 日に撮影された南阿蘇地区の正射画像で、垂玉温泉付近の一部が確認でき、崩壊土砂が山口旅館に達していることが確認できる。

以上のことから、垂玉温泉付近においては、4 月 14 日に発生した地震、いわゆる前震では斜面崩壊は発生しておらず、その後の複数回生じた地震や 4 月 16 日未明の本震によって背後地の斜面崩壊が発生し、被害を受けたこととなる。

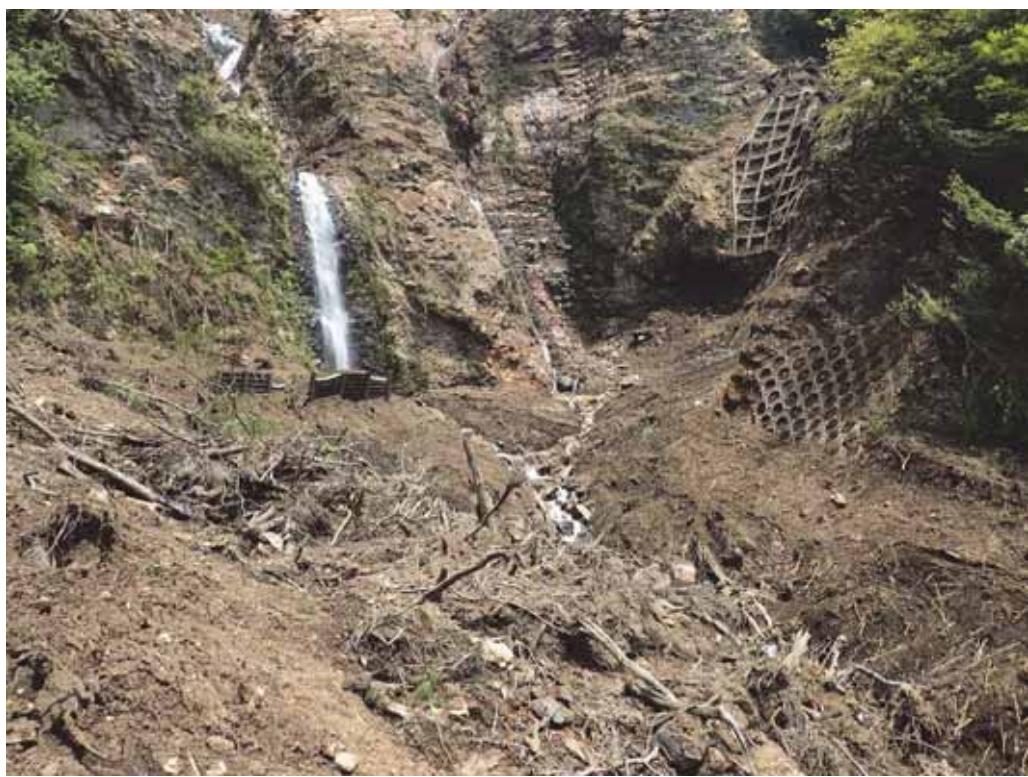
写真 2.6-6 H28. 6/3 時点の金龍の滝～垂玉川の状況

この地震の影響で、金龍の滝直上に分布する、火碎流台地を被覆する火山灰層が大きく崩れ、下方の垂玉温泉に崩土が流入したと考えられる。被災直後の状況では、滝直下の垂玉川が流木を多く含む土砂で埋積され、山口旅館には泥流が流れ込んだ様相であったことなどから、土石流が垂玉川を流下した可能性が考えられたが、石礫を多く認めないことや、土砂の流送距離が比較的短い（航空写真より 300～400m 程度）ことなどから考えると、運動エネルギーが比較的小さい泥流型土石流であったものと考えられる。

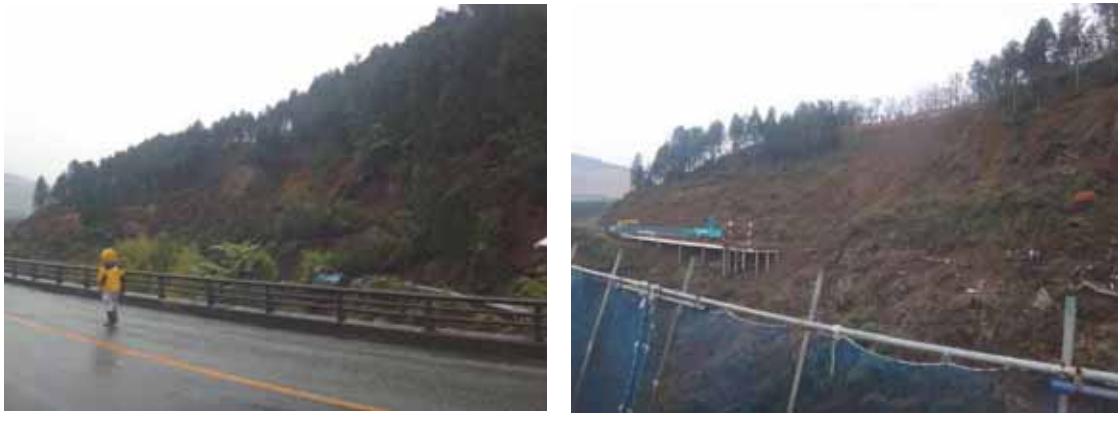
図 2.7-2 大切畠地区の状況

大切畠地区においては、大峰（火山）の急斜面に、長さ 250m、長さ 145m にわたって斜面崩壊が生じて、村道が埋没した。斜面下方には、大切畠大橋（県道熊本高森線）の橋脚等があることから、災害関連緊急地すべり対策事業により、排土工、アンカー工の対策工事が進められている。

災害直後の状況

工事中の状況（地すべり対策）

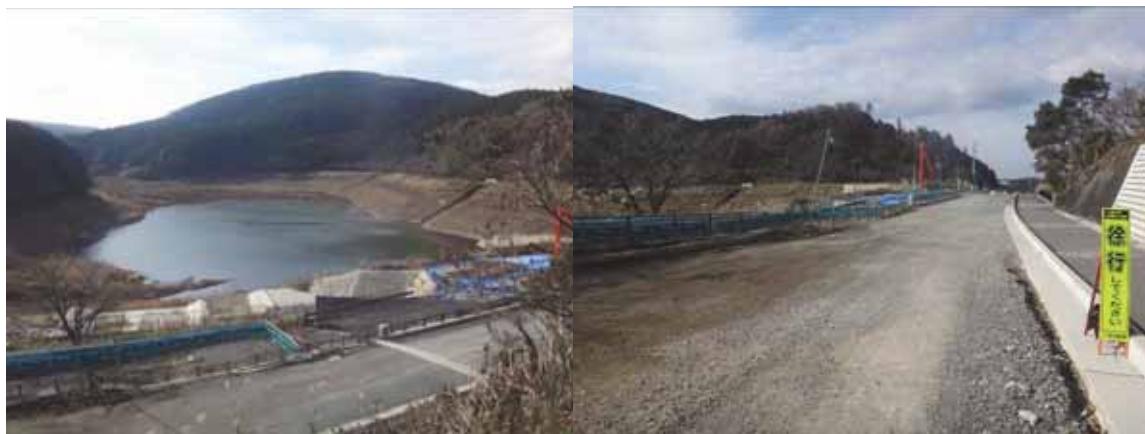
図2.7-4 大切畑ダムの状況

時、決壊の危険性があるとして、下流の104世帯319人に避難指示がだされて、緊急放水が行われた。また、堤体上を横断している県道熊本高森線が不通となつたが、道路上に現われた地表地震断層<sup>22)</sup>には右横ずれの変位がみられた。その後、復旧された道路の擁壁には、断層の横断箇所にマーキングがなされている。

水位の落ちた溜池

ダム堤体上を通る県道の状況

西原村役場によると、大切畑ダムは、熊本空港のある高遊原溶岩台地の農地を灌漑するなど、重要な役割を負っていることから、上流に新たにダムを建設することが検討されている。

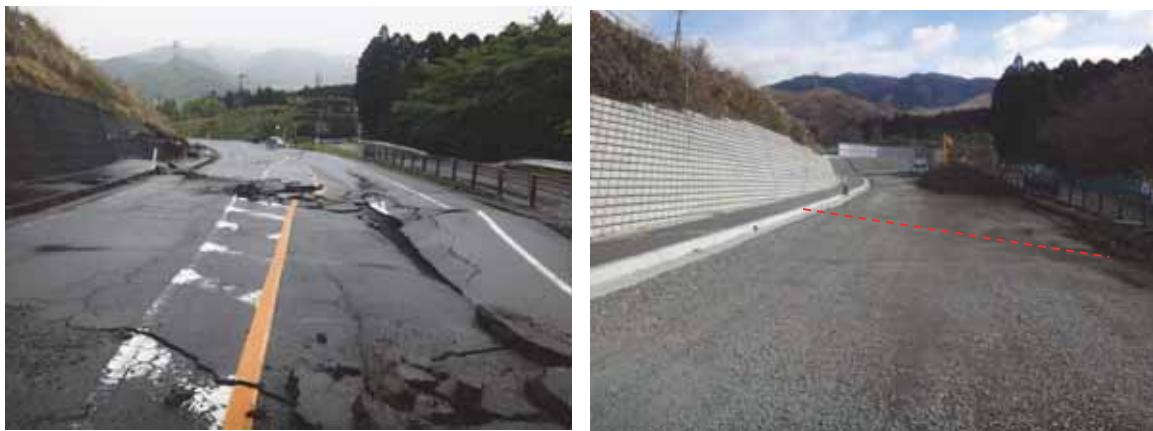
図2.7-5 県道を横断している地表地震断層（大切畑ダム右岸）

災害直後の状況（右横ずれ）

復旧工事中の状況

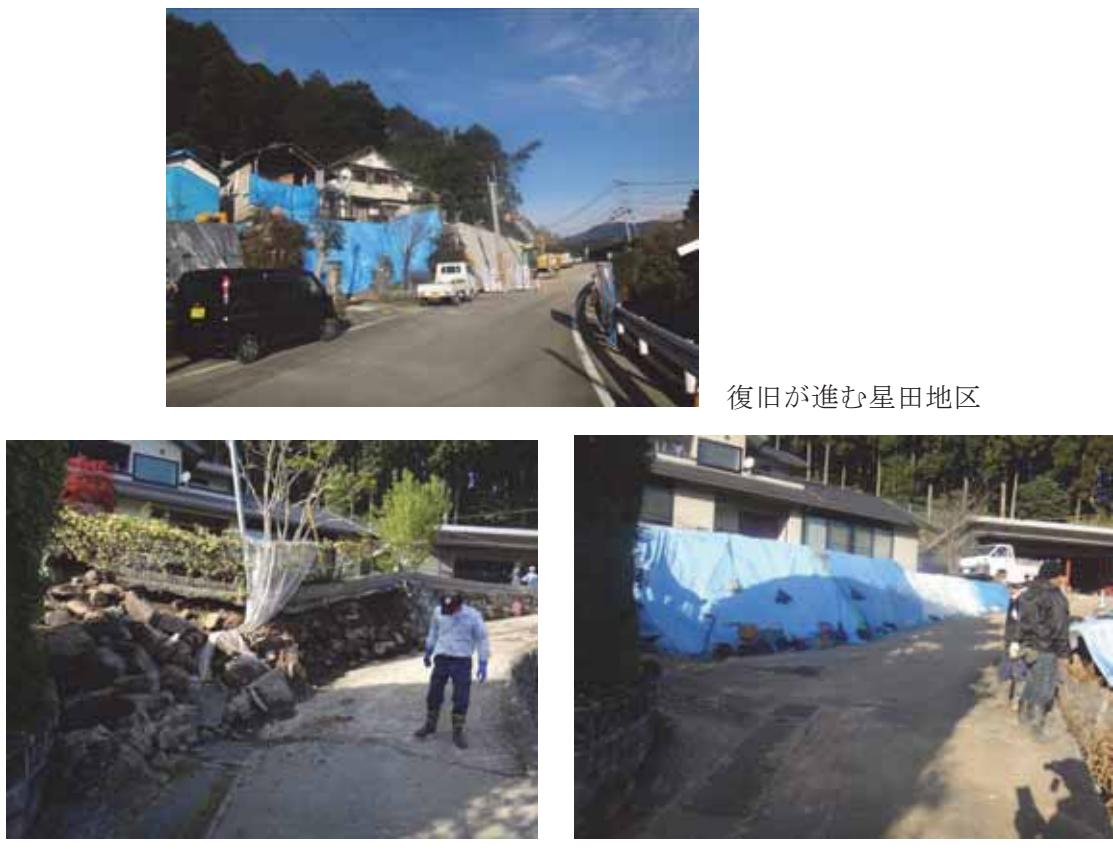
図 2.7-7 星田地区の状況

布田川断層に近い星田地区は、急傾斜地崩壊危険区域に指定されており、災害時に、人家に被害が生じたほか、斜面、宅地法面に崩壊が発生したが、復旧工事が進んでいる。

災害直後の法面崩壊の状況

復旧工事中の状況

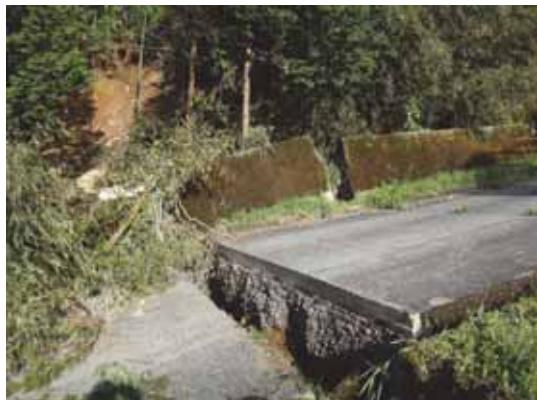
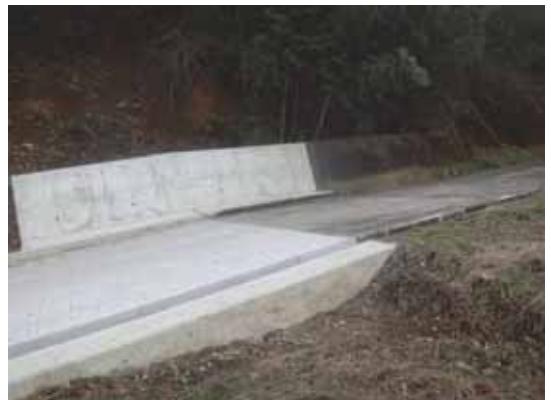
図 2.7-8 小牧付近の地表地震断層の状況

布田川断層の1~2km東に位置する出ノ口断層沿いでは、宮山付近から俵山西麓にかけて地表地震断層<sup>23), 24)</sup>がみられた。布田川断層沿いの地表地震断層は、右横ずれの変位が卓越していたが、出ノ口断層沿いの地表地震断層は、上下方向の変位が卓越している。このために、道路、流路工などに被害が生じたほか、斜面崩壊が発生したために、補修工事等が実施された。

災害直後の状況（崩壊、道路段差）

復旧工事の状況

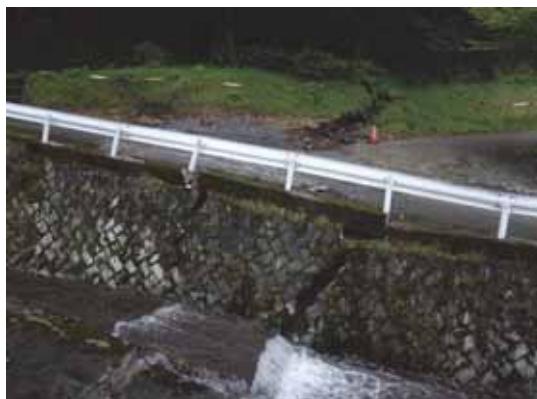
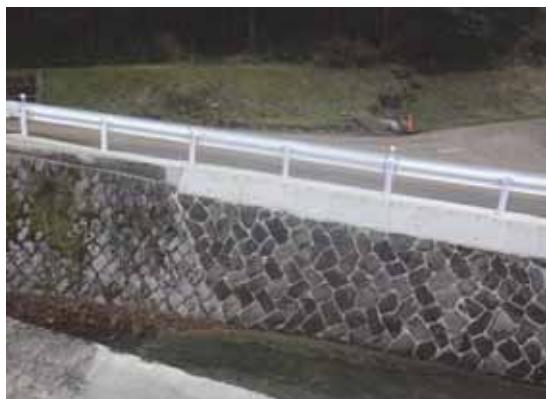
図 2.7-8 宮山付近の地表地震断層の状況

災害直後の状況（流路工被災）

復旧工事の状況

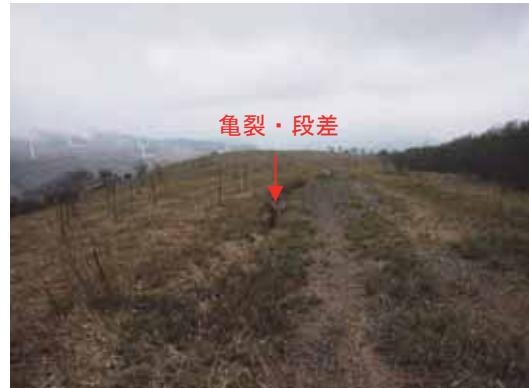
図2.8-10 尾根の状況

図2.8-9に示すように、尾根より北西方向には等高線の凹凸が見られ、変動の履歴を残すような地形を示しているところがある。また、尾根付近の緩斜面のみであるが、今回の地震で発生したと考えられる主な亀裂・段差（図2.8-11、3.8-12）を示した。これらは、大局的には北東から南西または西側に伸びており、尾根筋に沿って発達している。亀裂は、北西—南東側に開口しているように見られる。

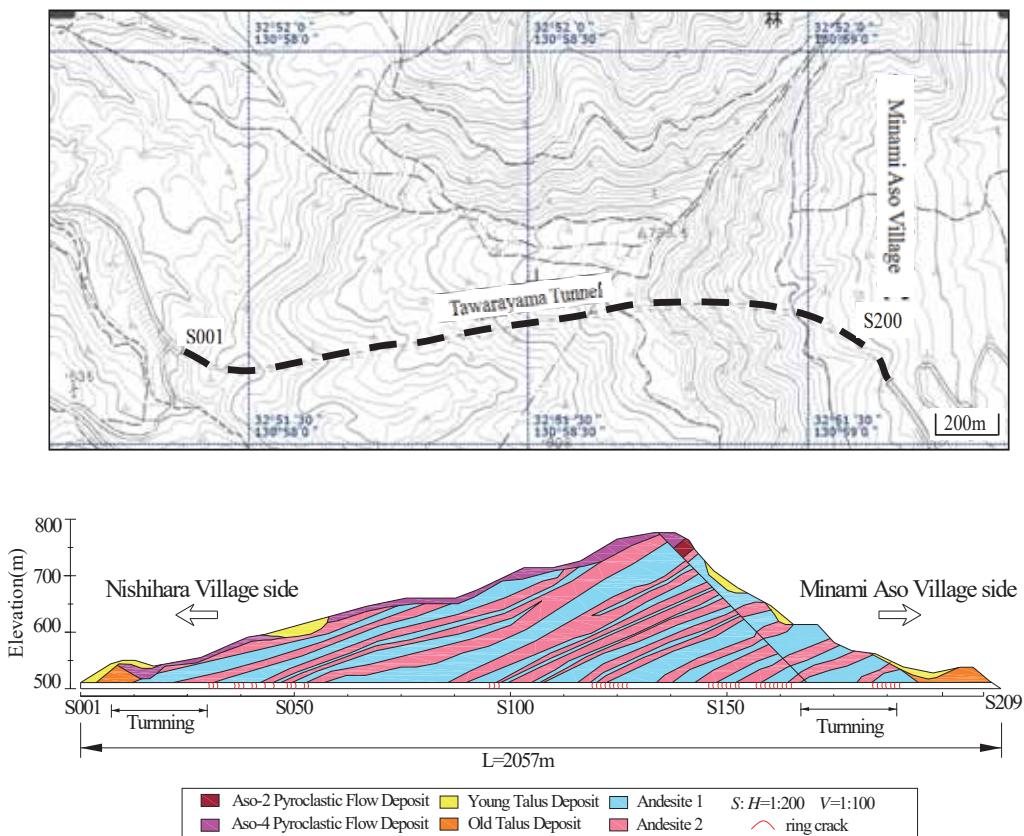
図 3.2-3 俵山トンネルの土被り深さと被災箇所の関係

俵山トンネルの土被り深さと被災箇所の分布関係を図3.2-3に示す。必ずしもトンネルの土被りが深いほど被災が集中せず、むしろ高森側の低土被り区間において損傷が集中している。施工時の記録資料により、スパン165～170の間において断層が走っているので、断層両側の地盤変位により損傷が比較的に集中していると推測する。また、トンネルの周辺において主に安山岩が分布しているが、安山岩の繊密部、多孔質部と自破碎部が交互に出現する区間があるようであるため、被災箇所と程度は地山地質条件に大きく影響されることが考えられる。

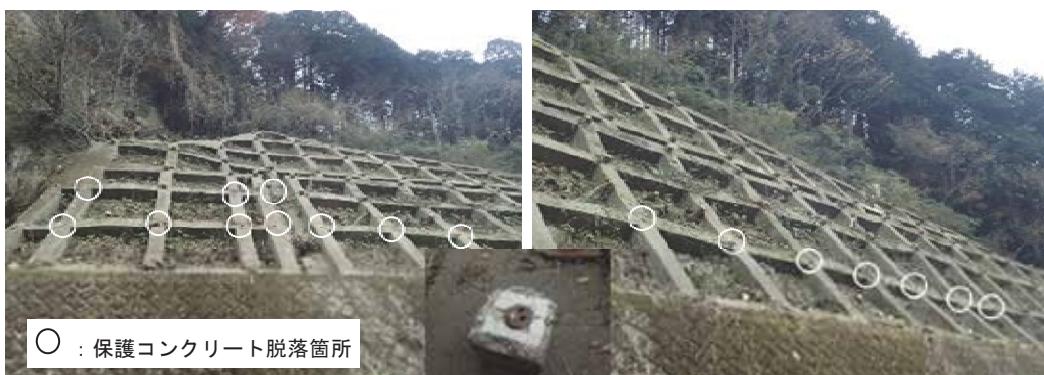
写真4.2-1 震災直後の法面1

調査箇所は、村道上部の急勾配斜面でアンカー工を用いた法面對策工を施している2箇所である（図4.2-1）。推定断層に近い法面1は、震災直後に多数のアンカーが破損し頭部コンクリートが脱落した。

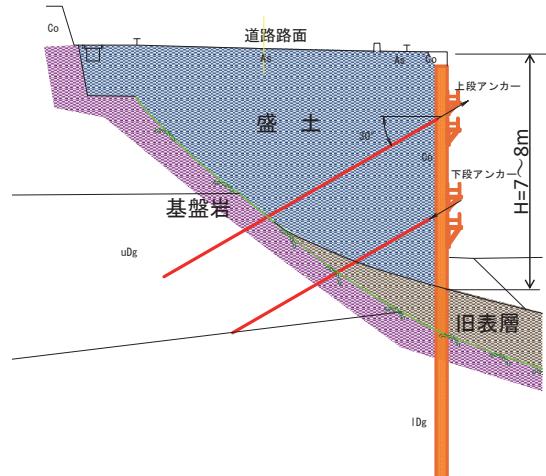
図4.2-2 アンカー付き山留め式擁壁模式断面図

調査箇所は図4.2-2に示すように傾斜地盛土の土留め擁壁のため、地震力によって大きな水平力が作用し、アンカーの一部が破断したものと推測される。また、アンカーが回転した箇所は、地震時に山留め式擁壁が道路側に搖動した際、一瞬アンカーに緩みが生じ、谷側に引っ張られる前に回転したものと推測される。

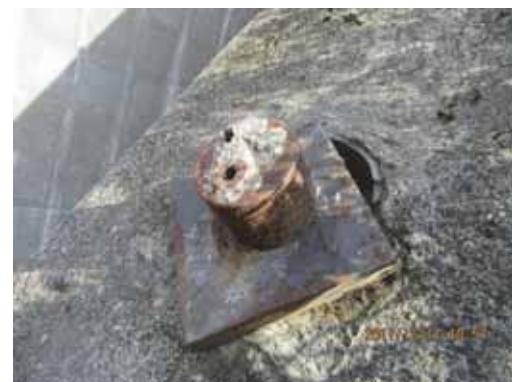
**写真 4.3-5** より線の余長部分が見られない。プレートが回転しているため、緊張力はほとんどなく、かろうじて引っかかっている状況である。

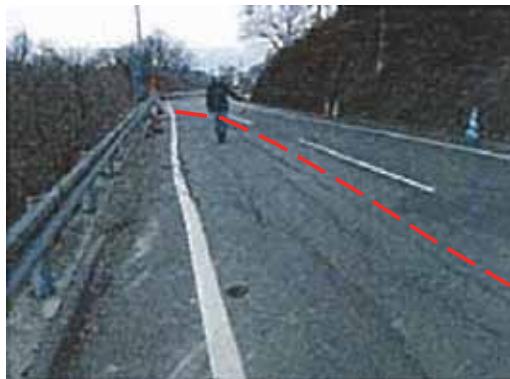
地震の影響で村道や擁壁を巻き込んだ表層崩壊が発生し、頭部コンクリートの破損などが確認された。対策として、法面最上部の枠内に 2 段の鋼製受圧板とアンカーワークを増し打ち施工している。

写真 4.3-9 地震発生直後には路面にクラックや沈下が見られる。
