**2016 年熊本地震における  
社会基盤・システム被害の追跡調査と検証**

**報告書**

**平成 30 年 3 月**

**地震工学委員会, 地盤工学委員会  
水工学委員会, トンネル工学委員会  
土木計画学委員会, 西部支部**

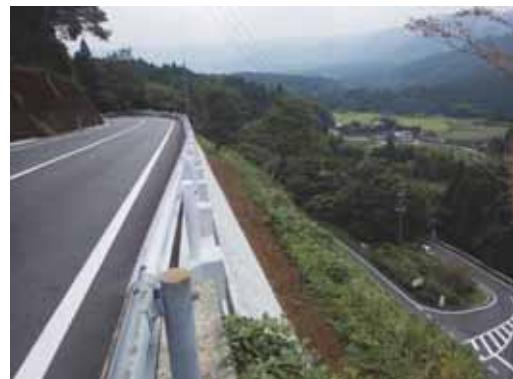
写真 4.3-10 対策工後は、路面や擁壁に新たな変状は見られず、アンカーによる効果が発揮されていると判断する。

地震の影響で村道や擁壁を巻き込んだ表層崩壊が発生し、頭部コンクリートの破損などが確認された。対策として、法面最上部の枠内に 2 段の鋼製受圧板とアンカーワークを増し打ち施工している。

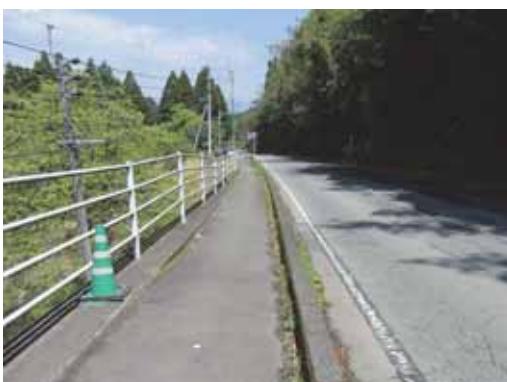
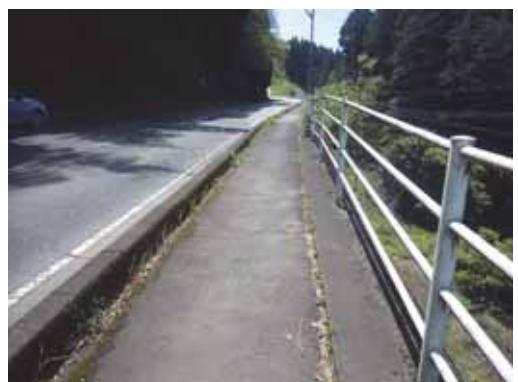
写真 4.3-14 路面状況写真

アンカー付き土留め杭擁壁箇所を平成30年4月に目視点検したが、対策工は行われておらず震災直後の状況と大きな変化はなかった。アンカー工の新たな破断や山留め杭の傾倒およびガードパイプの変形拡大などは確認できなかった。歩道に盛り上がりなどが見られるが、路面に目立った凹凸は確認できない。

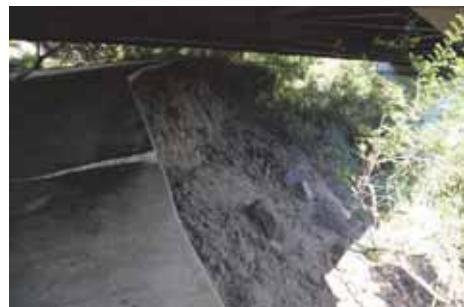
写真 5.2-2 A2 橋台周辺の地滑り<sup>3)</sup>

写真 5.2-1 に示したように、A2 橋台から P4 橋脚方向へと地滑りが発生していた。枝が川側へと全体的に変位している一方で、P4 橋脚は、橋軸方向には A1 橋台側へ  $1/82\text{rad}$ 、橋軸直角方向には枝の残留変位の方向とは逆の山側へ  $1/57\text{rad}$  に相当する回転角を基礎で生じ、躯体自体は変形せずに図 5.2-2 に示すような残留変位が生じていた。さらには、地震前後で P4 橋脚は鉛直上向きへと 165mm の変化が生じていた<sup>12)</sup>。これらの事実より、P4 橋脚が地滑りに伴って基礎から回転を生じながら、枝の動きに途中で追随できなくなり、山側への残留変形を生じた可能性が高い。後藤ら<sup>13)</sup>は、現在の設計で考慮されていない 2 軸の曲げせん断挙動が支承本体および支承取付部に及ぼす影響について検討しているが、橋脚天端の回転・変位とは逆方向への枝の変位が生じる中で、取付ボルトが破断した可能性も指摘される。

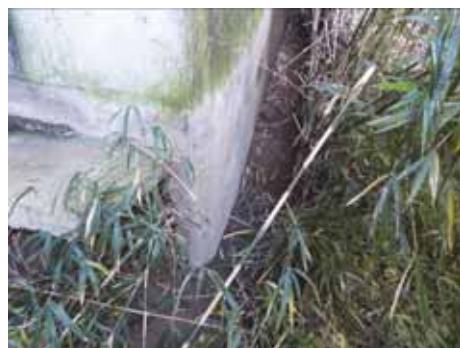
写真 5.2-3 A1 橋台北側の地盤変位<sup>3)</sup>

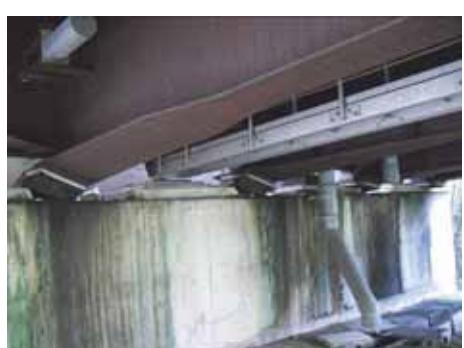
上にある 5 基全ての積層ゴム支承がゴム部分あるいはゴムと鋼板の接着層で破断したことが挙げられる。また、写真 5.2-6 に示すように、P2 橋脚以外の橋脚上の積層ゴム支承については、せん断キーが外れ、上沓プレートおよび下沓プレートのいずれかあるいは両方の取付ボルトが破断していた。P2 橋脚上の積層ゴム支承は、部分的に内部鋼板で剥離<sup>4)</sup>が生じていた他、197mm～225mm<sup>5)</sup>の残留せん断変形が生じていた。P2 橋脚上の積層ゴム支承のゴム層は 17mm×5 層であり、せん断ひずみとしては、設計上の許容せん断ひずみ 250%に近い 232 ～264%<sup>5)</sup>に相当する。なお、現在の設計基準で設計される支承に比べて、取付ボルトの総断面積が小さいことも被害の形態に影響を与えた可能性がある。

写真 5.2-4 A1 橋台の支承

へ移動することになる。一方で、写真 5.2-4～写真 5.2-6 に示したように、支承が破断した方向や桁が残留している方向は、いずれも橋台や橋脚に対して川側であり、地盤変状によつて生じ得る変形とは逆向きである。さらには、支承のサイドブロックが山側・川側のいずれも破壊していた。これらのこととは、橋梁周辺の地盤変状の影響だけではなく、地震動による橋梁の地震応答の影響により、桁が相対的に川側に変位して、積層ゴム支承が破断した可能性を示唆している<sup>6), 7)</sup>。なお、こうした地震応答には、本橋が A2 橋台側で斜角を有する曲線橋であり、鈍角端から鋭角端に向かって回転を生じやすく<sup>8)</sup>、写真 5.2-7 に示すようなジョイントの損傷を伴つて橋台と桁が衝突することで、山側から川側の方向へと桁が変位しやすい特性を有していること<sup>3), 9)</sup>も大きな影響を及ぼしていると考えられる。

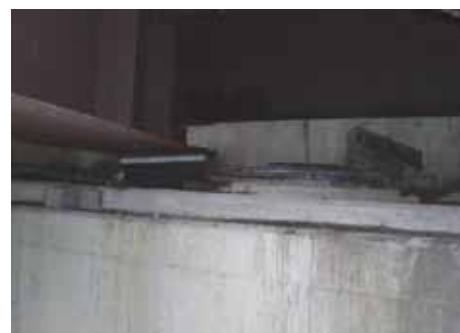
写真 5.2-5 A2 橋台の支承

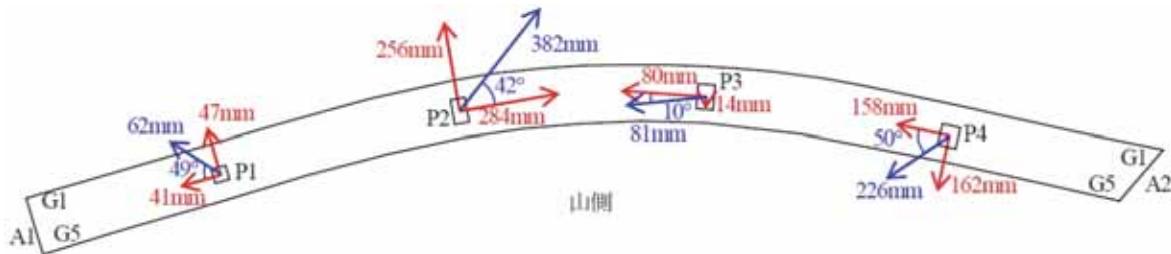
図 5.2-2 橋脚梁下端の橋脚基部に対する残留変位の模式図

- 2) P1 橋脚天端は 300mm 程度 A1 橋台側へ変位している一方で、基礎の回転の影響を含め、図 5.2-2 に示したように、橋脚基部に対する張り出し部下端の相対水平変位は A1 橋台側へ 41mm 分のみである。従って、橋脚基部が A1 橋台側へ 260mm 程度、相対的に移動していることになる。さらには、P1 橋脚は、地震前後で橋脚基部が 290mm 沈下していた<sup>12)</sup>。P2 橋脚および P3 橋脚の鉛直方向の高さ変化は不明であるが、P4 橋脚が鉛直上向きに 165mm 変化した一方で、P1 橋脚は 290mm 沈下しており、相対的な高さ方向の位置変化の差異による引張力作用下で P1 橋脚の取付ボルトが破断した可能性がある。

- 3) P2 橋脚天端は 130mm 程度 A2 橋台側へ変位している一方で、基礎の回転の影響を含め、橋脚基部に対する張り出し部下端の相対水平変位は図 5.2-2 に示したように、A2 橋台側へ 284mm である。従って、橋脚基部が A1 橋台側へ 150mm 程度、相対的に移動していることになる。ただし、基礎の回転角として、橋軸方向に 1/117rad、橋軸直角方向に 1/99rad が生じており、前述のように杭体が損傷した。従って、基部から張り出し部下端までの距離 27100mm を考慮すると、橋脚軀体の変形に伴う残留変位としては、橋軸方向は 0.45% ドリフト相当、橋軸直角方向は 0.17% ドリフト相当に過ぎず<sup>12)</sup>、基礎の損傷に伴う回転による水平変位が支配的である。

以上のように、地盤変状の影響を受け、橋台・橋脚が水平面内で相互に数百 mm オーダーで移動しているだけでなく、鉛直方向にも同じく数百 mm オーダーでそれぞれ位置が変化したことが主に影響して、支承の取付ボルトの破断を含む被害が生じたと考えられる。

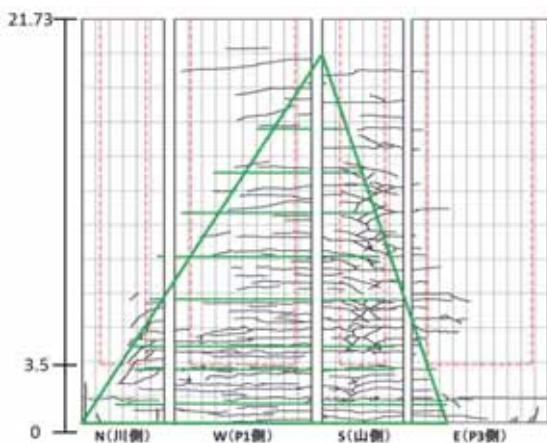
図5.2-6 P2橋脚ひび割れ再現図（1方向）

いるものと考えた。そこで、高さごとのひび割れの長さに着目し、図5.2-6に示すひび割れ再現図を作成した。ここで、図5.2-6以降に示すひび割れ再現図上の黒線は、熊本地震後に行った熊本での現地調査に基づいて作成したひび割れ展開図を示しており、ひび割れ展開図上に解析で再現したひび割れを投影したものと呼ぶ。

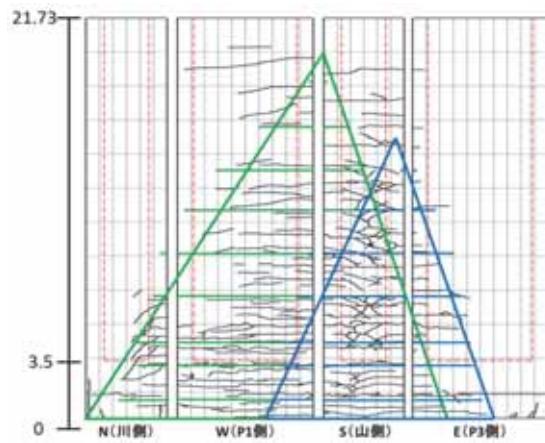
図5.2-7 P2橋脚ひび割れ再現図（2方向）

次に、図5.2-6においてP3橋脚側に見られる実際のひび割れを再現しきれていない部分に着目し、その部分のひび割れの再現を試みた。そこで、橋軸方向から時計回りに $80^{\circ}$ の方向で川側の方向を正の方向として1サイクルの正負交番解析を行い、荷重作用位置に最大変位300mmを与えた時の鉄筋の断面ごとのひずみ分布から図5.2-7のようなひび割れ状況を再現できることを確認した。この2方向の荷重によりP2橋脚のひび割れ状況を概ね再現することができたため、橋脚の解析モデルと、橋脚を片持ち梁とする想定が妥当であったと言える。つまり、橋脚の損傷は地震動によるものであったと考えられる。

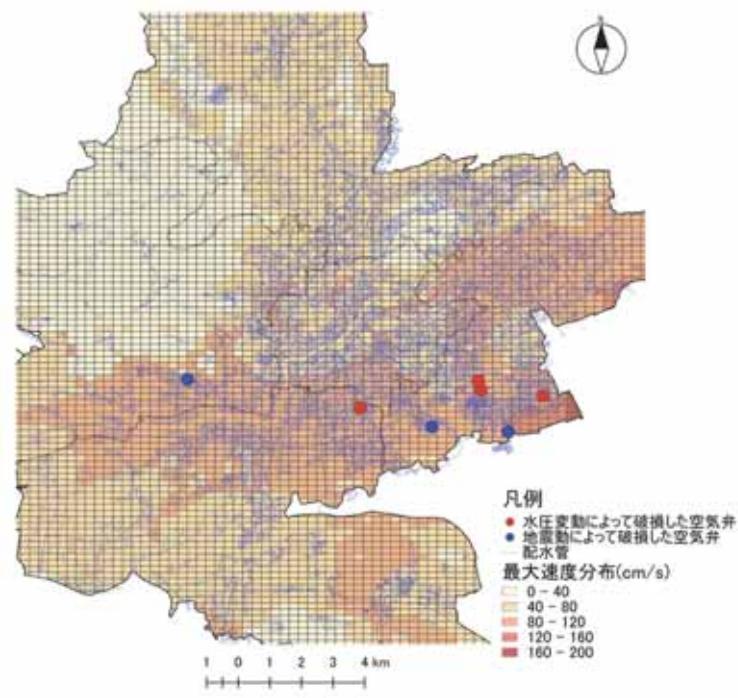
の最大速度と被害要因の関連を調べた。地図上にそれらの空気弁の設置箇所と最大速度の分布を示したものを図6.2-1に示す。8か所の空気弁は最大速度が80cm/s以上の比較的強い地点に分布している。その破損要因は、水圧変動による破損が4か所、地震の揺れによる外力に伴う破損が3か所、両方が1か所という内訳であり、水圧変動による破損が多かった。これらのことから、空気弁からの漏水・破損の要因として、地震動が強い地域において、地震の揺れによる直接的な外力に限らず、地震直後に発生する水圧変動の影響を大きく受けていることが明らかになった。

図6.2-1 空気弁破損の要因と最大速度の関係

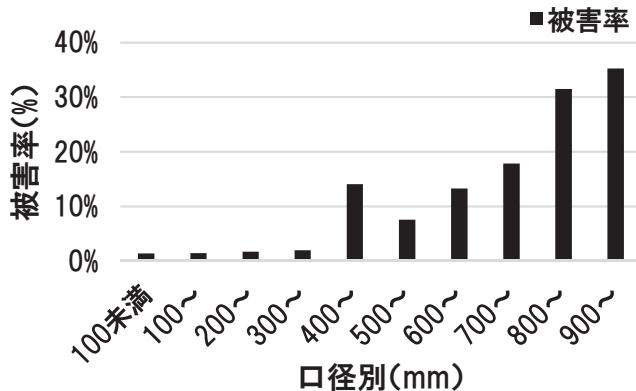
熊本市において破損部位・原因が8か所の空気弁で特定されていたが、この他に106個所で空気弁の漏水被害が生じていた。図6.2-2に、空気弁設置管路の口径別に漏水被害率（空気弁設置箇所数に対する漏水被害箇所数の割合）を整理したものを示す。この結果からφ400mm以上の中大口径管に漏水被害が顕著であることが分かる。これら中大口径管路は、水源である配水池流出部に近い、上流側の基幹となる管路であり、末端付近の小口径管路に比べて水圧・水量変化の影響を大きく受けやすい管路であるといった特徴を踏まえると、地震時における水圧・水量変化によって被害が顕在化したものと考えられる。

図 6.2-2 空気弁設置管路口徑別被害（※被害率は空気弁設置箇所数に対する漏洩箇所数の割合）

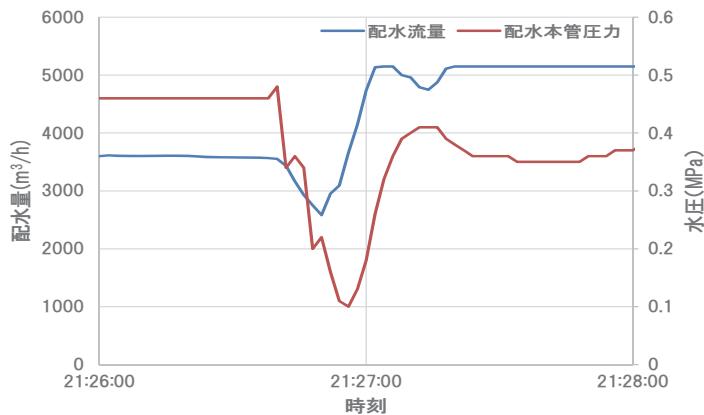
前述した空気弁破損の要因が水圧変動と特定された 4 か所の空気弁は、健軍配水池と秋田配水池を水源とする配水区域における管路上に位置している。なお、これらの配水池の送水方式はいずれもポンプ加圧方式である。平成 26 年 4 月 14 日 21 時 26 分の地震発生前後の熊本市上下水道局秋田配水池及び健軍配水池における水圧・流量の変動記録を図 6.2-3, 6.2-4 に示す。同図より、地震発生直後、瞬間に約 0.5MPa から 0.1MPa に大幅な水圧低下が生じ、その後、水圧が回復の動きを示しており、水量についても水圧と同じ傾向を示していることが分かる。さらに、その後、地震の揺れに伴う下流側管路・空気弁等の漏洩発生により地震直前の水圧に比べて低下が継続したものと考えられる。なお、地震発生直後、配水池流出管において、水撃圧に相当する圧力低下が生じており、この原因については、図 6.2-3, 6.2-4 に示す水圧を記録している配水池流出管が、配水池ポンプ設備（ポンプ、バルブ等）の下流側に位置していることから、地震時初期に負の動水圧が発生したものと想定されるが、詳細は不明である。

図 6.2-3 から、地震後には地震前の通常流速の 1.5 倍近くにまで達しており、破損空気弁が設置されていた下流側の管内では、空気弁の充水速度基準（通常流速の 1/5～1/10）の約 8～15 倍の充水速度となったものと想定される。この時の空気弁付近の圧力は、式(2)より充水速度変化に比例することから、少なくとも通常時圧力の約 8～15 倍程度に上昇したものと考えられる。

以上のことから、地震直後の配水池流出部の急激な水圧変動の影響を受けて、空気弁の破

損に至ったものと考えられる。

図 6.2-3 平成 26 年 4 月 14 日 21 時 26 分地震発生前後の秋田配水池流出管の水圧・流量記録

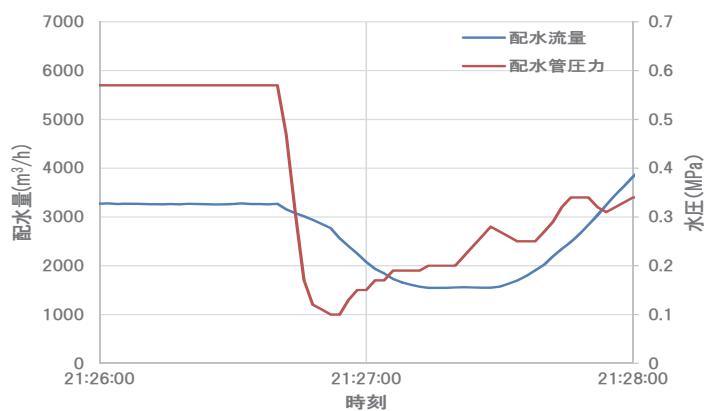
図 6.2-4 平成 26 年 4 月 14 日 21 時 26 分地震発生前後の健軍配水池流出管の水圧・流量記録

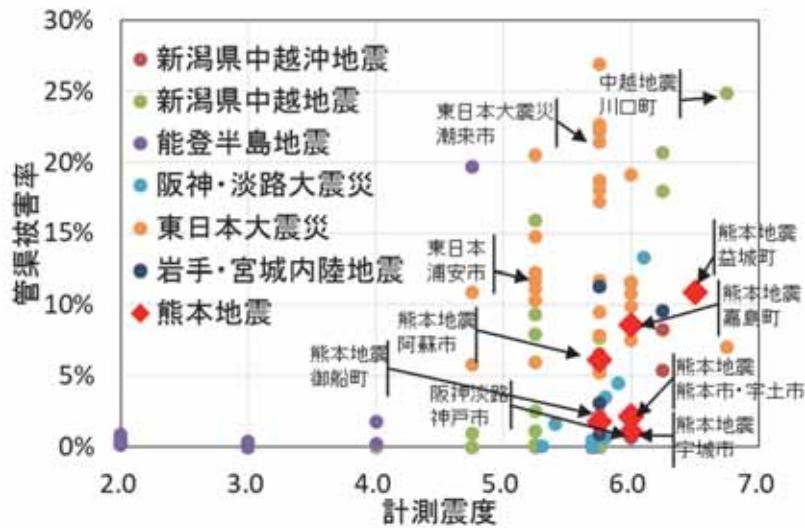
1995年阪神・淡路大震災から2011年東日本大震災までの主要被害地震と熊本地震における下水道管路被害率の比較結果を図6.2-6に示した。嘉島町、益城町の被害率10%前後と過去の被害地震と比べても、大きな被害となった。

図 6.2-6 熊本地震と過去の被害地震の管路被害率の比較（震度は各自治体の最大震度）

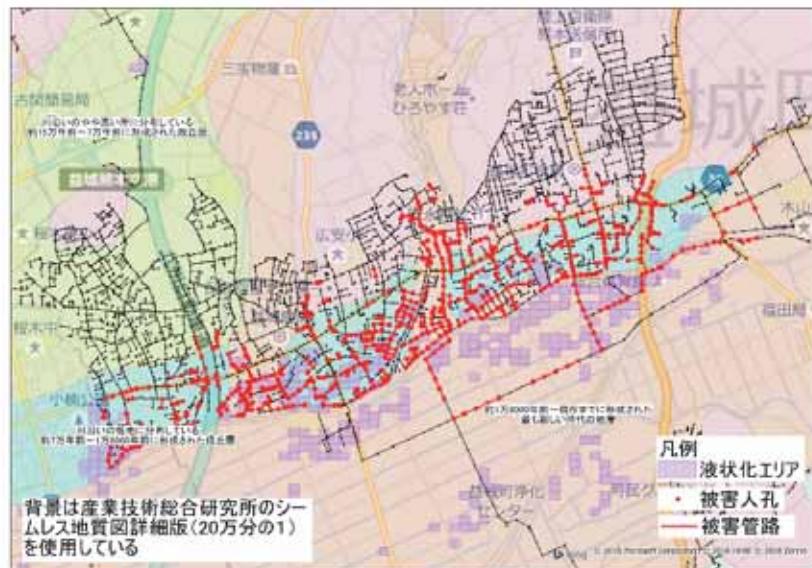
益城町を事例として管路施設の被害位置の地盤特性を整理した。益城町では、図 6.2-7, 図 6.2-8 に示すように地質区分<sup>5)</sup>が「川沿いの低地に分布している段丘層（被害率 30%）や最も新しい時代の地層（被害率 18%）に被害が顕著に集中しているところが分かった

図 6.2-7 益城町の下水道管路施設被害位置とその地盤特性  
(液状化エリアは文献 6 を参照)

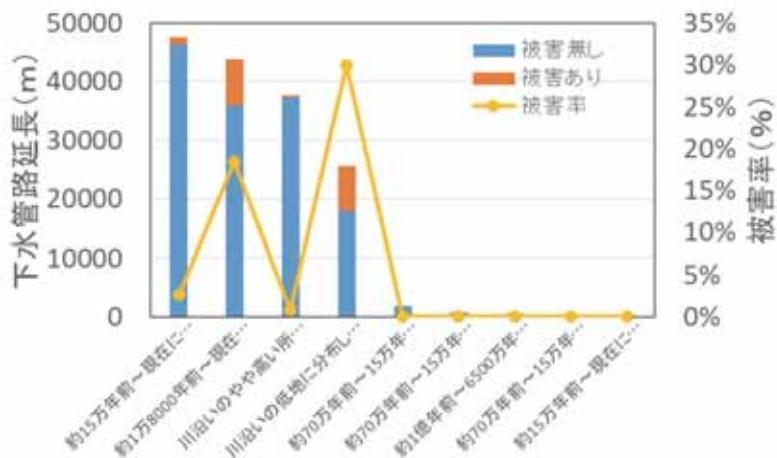
図 6.2-8 地質区分ごとの埋設延長・被害延長・被害率

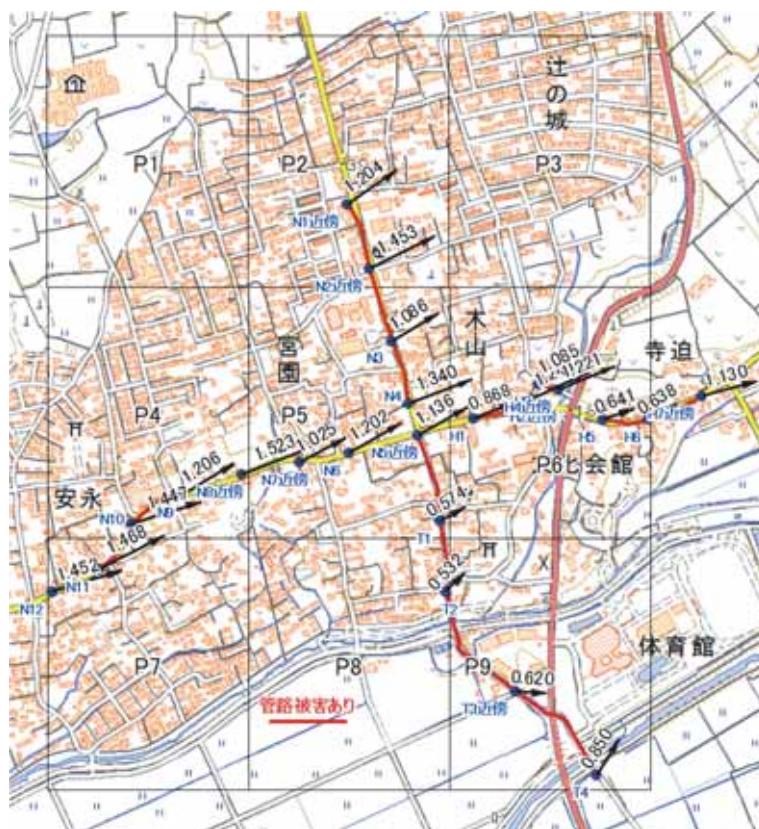
益城町では町内に街区三角点が置かれて地震前の座標が公開されていた。熊本地震によって三角点は移動したが、この移動量が地震前後の航空写真から推定できることを確認したうえで、航空写真で確認できるNTTマンホールの移動量を算出した。図6.2-10は益城町中心部に設置されたマンホールの移動量を航空写真から算出した結果である。水平移動量をベクトル表示しているが鉛直移動量も算出できている。断層変位について同じ方向に移動しているが変位にはばらつきがあり、圧縮される領域と引っ張られる領域があるのがわかる。隣接するマンホールの変位を差し引いて相対変位とし、水平方向の伸縮量と鉛直変動量の2値と管路被害の有無を対比した結果を図6.2-11に示す。マンホール間の距離が伸びる場合には被害が多く発生するのに対し、圧縮になる場合には被害が起きにくいことが判明した。また隣接するマンホールに高低差がある場合に被害が起りやすいため確認された。

図6.2-10 益城町内のマンホールの移動量

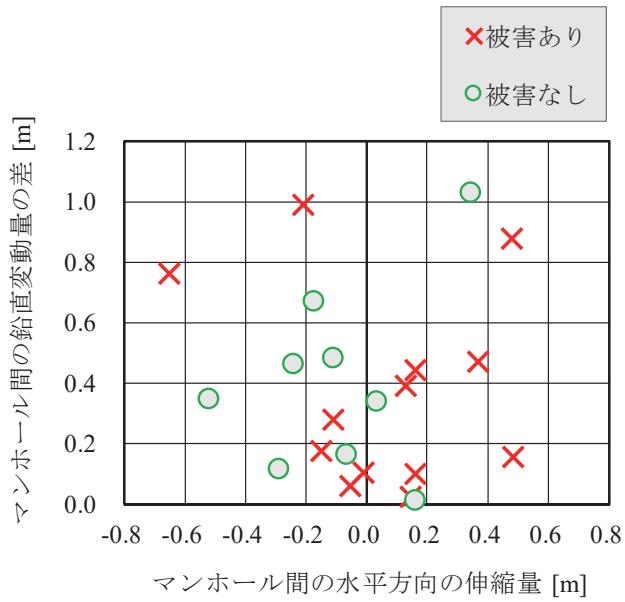
図 6.2-11 マンホールの移動量と管路被害の有無

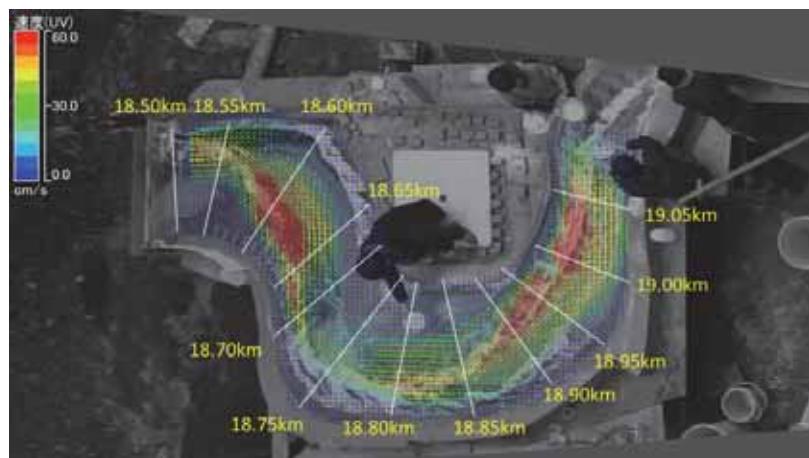
図7.3-28 平面流速 (CaseMS-2)

図7.3-28は、CaseMS-2における河道部水表面の流速ベクトルである。CaseMS-1と比較すると、18,700m(No.26)より上流側においては両者に大きな違いは認められず、土砂が堆積していない箇所を高速で流下している。また、18,700m(No.26)より下流側においては、18,550m(No.23)～18,650m(No.25)区間の左岸近傍の高速流は水制工により約30cm/s以下に抑えられているが、18,650m(No.25)～18,700m(No.26)区間の左岸近傍では依然として流速は大きいままであり、水制工の減速効果が確認されなかった。この区間と、土砂の堆積により新たな高速流が形成される18,800m(No.28)～19,000m(No.32)区間においては、流速を低減させる手段を検討する必要があると考える。

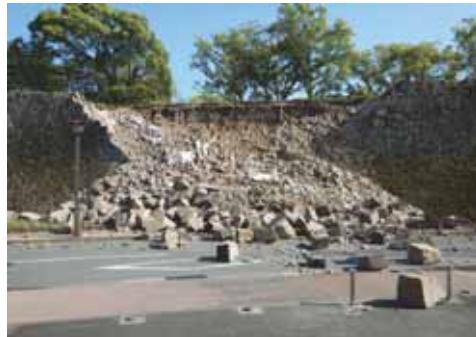
写真 8.1-1 百間石垣の崩壊

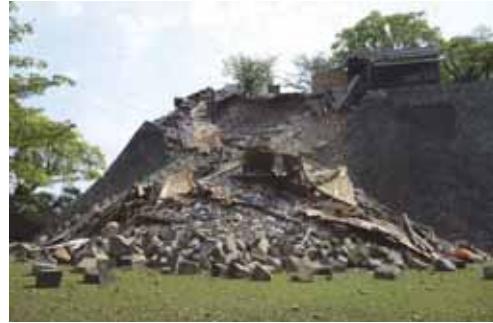
写真 8.1-2 重要文化財「北十八間櫓」の崩壊

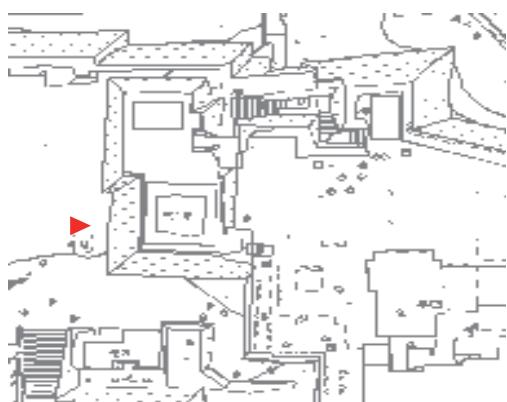
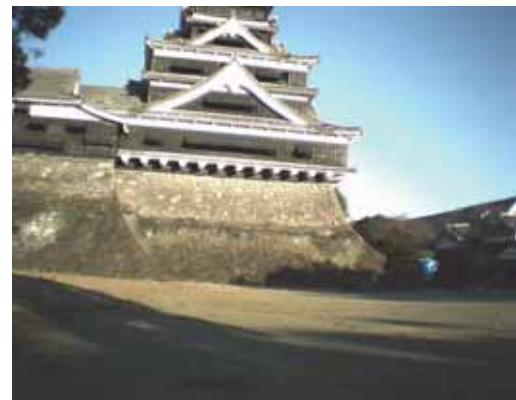
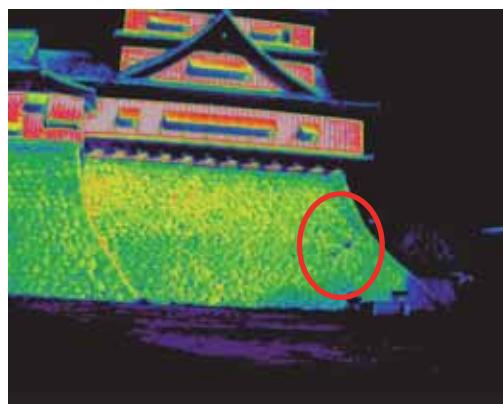
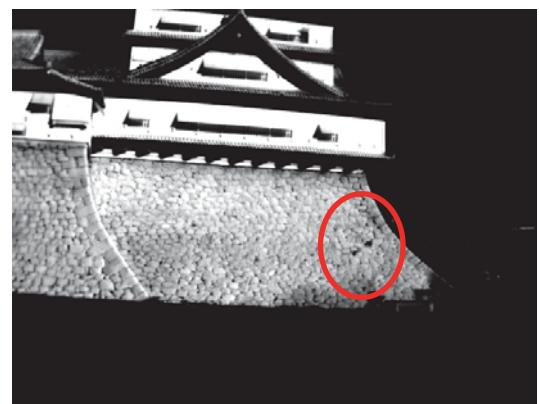
写真 8.1-11 天守閣の石垣（西面）

**写真 8.1-11** の西面ではカラーの熱画像で上部の石垣が熱を受けて赤くなっているため孕み現象を起こし、下部に石垣に青い隙間があることが分かる。モノクロの熱画像では肉眼やカラーの熱画像でも識別できないが変状箇所が飛び出すようにくっきりとは浮き出て検出することができることが明らかとなった。

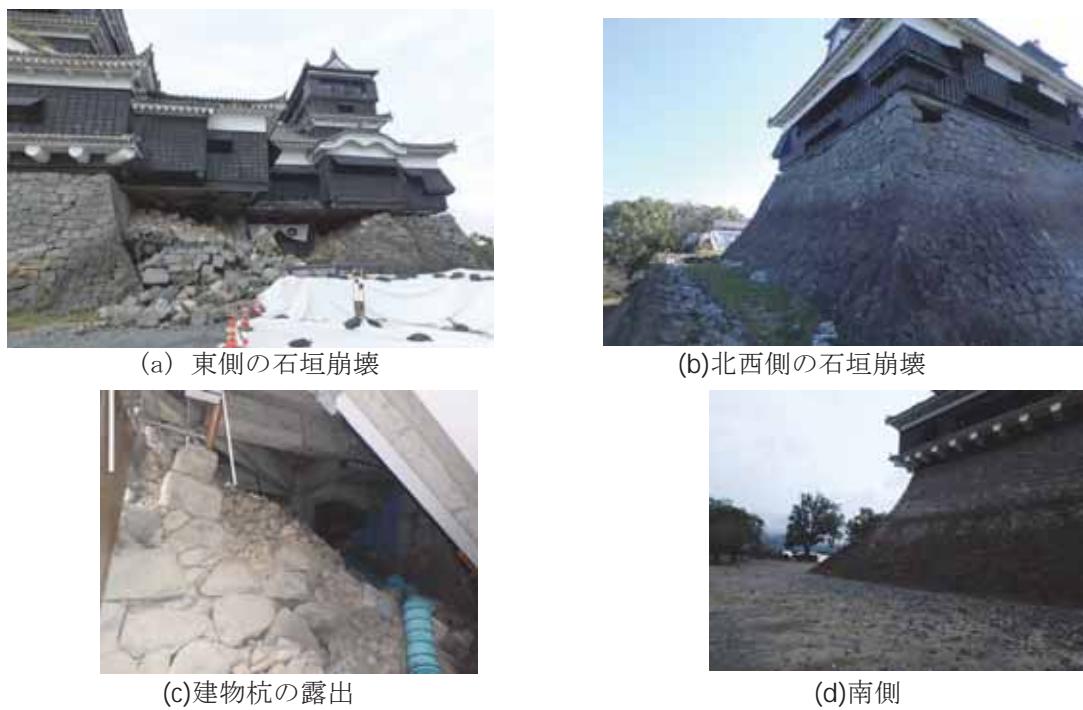
写真 8.1-14 は天守閣石垣の被災状況で、図 8.1-7 は天守閣石垣の点群画像である。

写真 8.1-14 天守閣石垣の状況

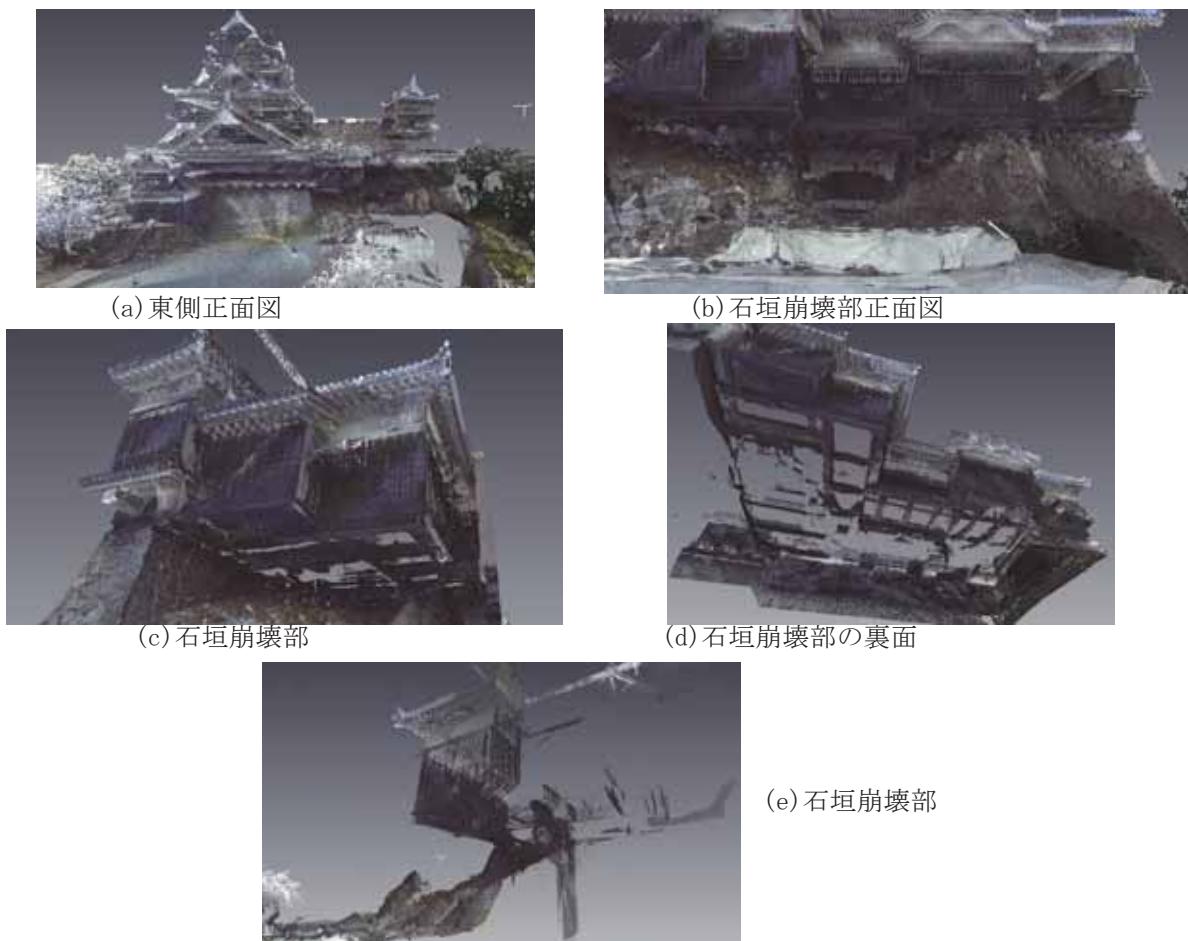
図 8.1-7 天守閣崩壊部の点群画像

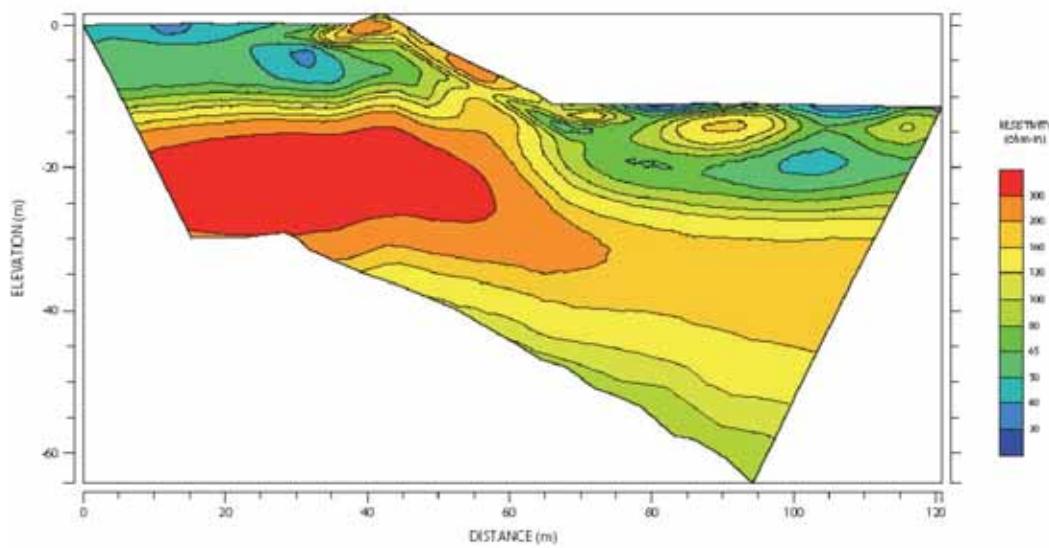
(b)比抵抗断面図

図8.1-17(a)は、電気探査を行った測線配置位置である。百間石垣脇の駐車場から二の丸広場方向に高さ12mの斜面を挟んで、できる限り長く測線を設定した。駐車場のアスファルトはドリルせん孔により電極を設置した。測線長は120mで電極間隔は2mとした。図8.1-17(b)は電気探査から作成した比抵抗断面図で、以下のことが明らかとなった。

- ① 地質による比抵抗の違いが顕著に出ており、測線の中央法面付近を境にずれている断層構造である可能性が高い。
- ② 地表から10mまでの上層に盛土・ローム層、それ以深の下層に未熔結凝灰岩の全体に2層構造になっている。

電気探査により百間石垣脇の駐車場から二の丸広場方向に高さ12mの斜面が断層構造である可能性が高いことが明らかとなった。表面波探査により石垣の被害を生じている箇所は地盤の影響を受けていることが明らかとなった。

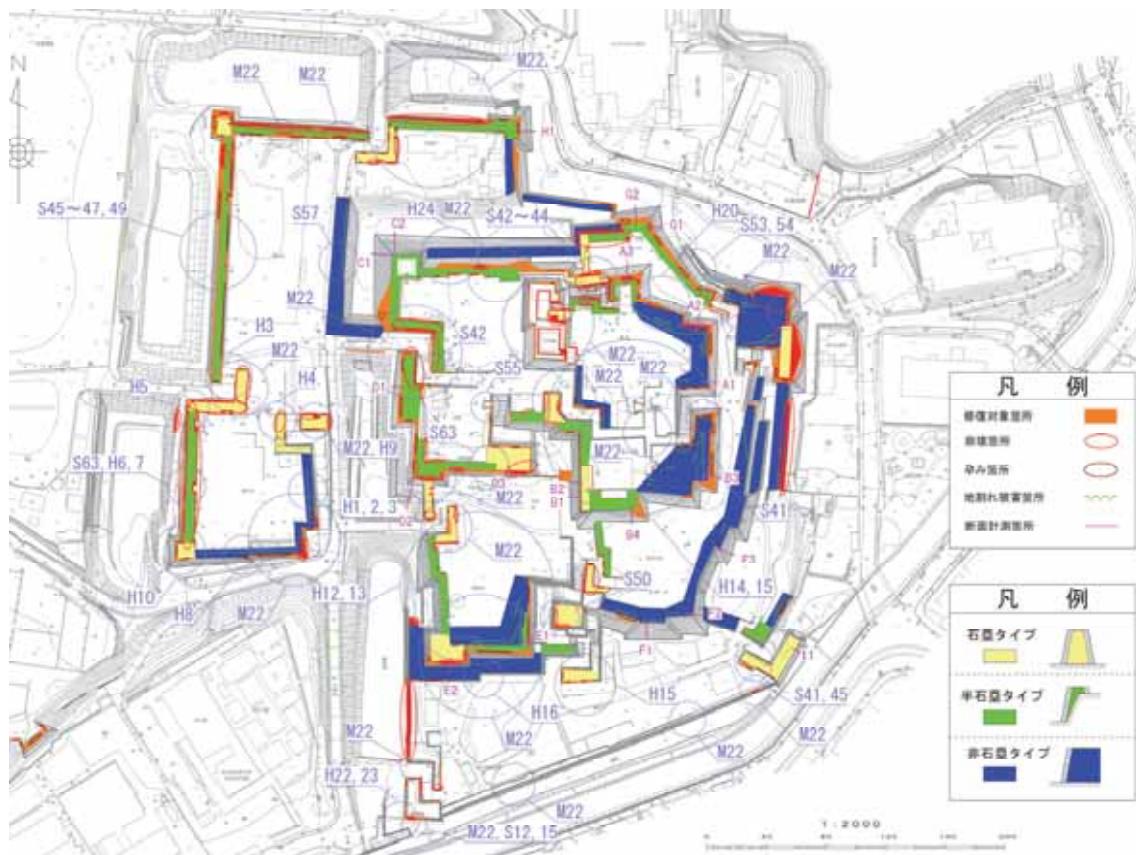
図 8.1-38 熊本城石垣の修復履歴と被害状況の整理・分析

石墨タイプは勾配が急で高さが低くても崩壊しているもの多く、半石墨タイプ及び非石墨タイプの盛土型で崩壊または孕みの被害が多いことが分かる。一方、半石墨タイプ及び非石墨タイプの地山型がともに被害が軽微であることが分かった。すなわち、熊本城の被害原因は石墨タイプが崩壊素因で、激震が崩壊誘因として発生していることが明らかとなった。

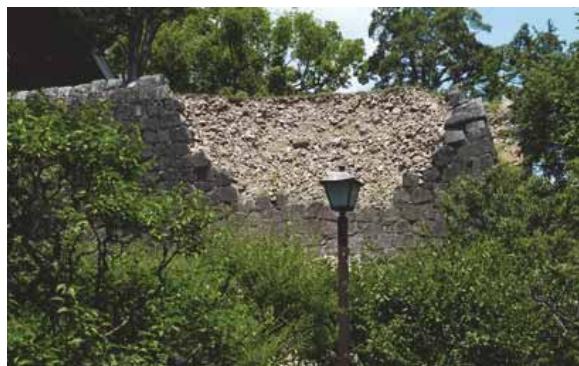
写真 8.1-19 数奇屋丸二階御広間東側の石垣崩落

写真 8.1-19 は城内中央に位置する数奇屋丸二階御広間東横の南面における石垣の崩落状況である。同写真から出隅部横の石垣が上部より崩落した。崩落個所は長方形敷地の長辺の先端部にあたる。このような場所では、裏込めの状況に左右される場合が多い。石垣普請（伝統的な石垣工事方法）では、出隅部に用いられる石の胴が長く、出隅から離れた個所における石垣内部の裏込め石は小さく、十分な厚さがないことが多い。出隅部より離れた個所は石垣の弱点になる場合が多く、孕みだした後に崩落に至るケースが考えられる。

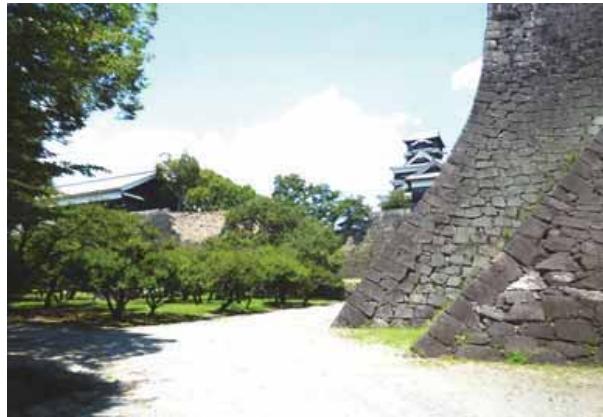
写真 8.1-20 二様の石垣の状況

本丸御殿等を支える南側の二様の石垣の状況を写真 8.1-20 に示す。ここは後方に大天守、左に数奇屋二階御広間を見る能够な場所に位置する。「武者返し」と言われているように、石垣下部は 30 度ほどの緩やかな勾配を呈しているが、上にいくほど勾配がきつくなり、上部・天端のそれは 75 度の絶壁となる。一見被害がないように見えるが、注意深くみると後方にある石垣の出隅部にズレが生じており、孕みだしていることがわかる。横に観光のための通路が通っており、このような状況は安全とは言えない。百間石垣等の修理が急務であるため、修復の優先順位は低くなっているものと思われる。

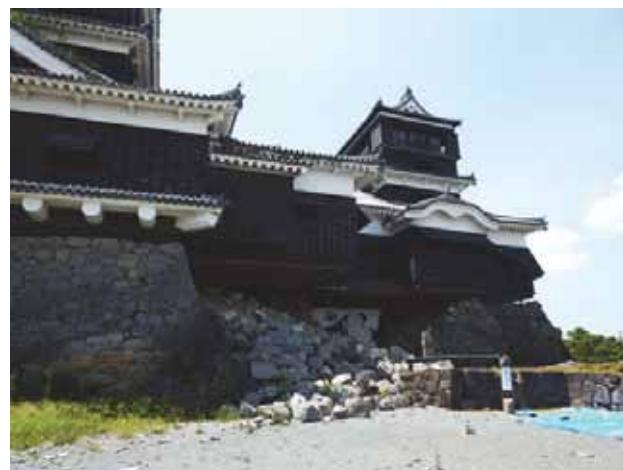
写真 8.1-21 大天守と小天守の間の石垣の被害

天守を東側から望むと写真 8.1-21 のような被害がみられる。大天守と小天守が渡り廊下でつながっている箇所に石垣の崩落が見られる。天守は 1960 年に復元された RC 造、RC 桁に支えられている昭和の名城である。したがって木造の 3~5 倍程度の荷重を RC 桁（大天守：8 本、小天守：4 本）で支えて、周辺に石垣を施したことになる。天守の全荷重を石垣を有する基礎が支えていないことが特徴である。昭和に築造された城（名古屋、大阪等）のほとんどがこの形態である。平成になって金沢城を始めとする城が本格木造建築として築造され始めた。

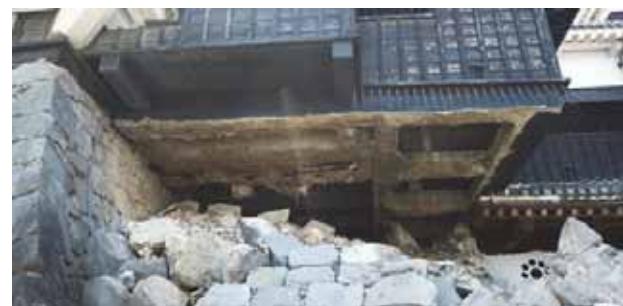
写真 8.1-22 天守の基礎部分の RC 梁

支柱上にトップヘビーな構造物が立ち、石垣周辺に化粧材的に貼りつけた石垣の地震時挙動については十分な検討が行われていないが、地震時には化粧的構造の石は振り落とされても仕方がないものと考えられる。天守には大規模な崩壊がないことから、今後の城の修復を議論するのに貴重な資料が得られたと考えられる。例えば、写真 8.1-22 に石垣崩落の下部から撮影した天守の基礎部分を示す。写真よりと RC 梁が明瞭に確認できる。基礎梁は城の水平床剛性を上げており、城の倒壊防止に役立ったことがわかる。一方、金沢城内の五十間長屋の復元では、高剛性の木梁を基礎部に施して復元を行っている。このことが地震時の建物の耐震機能を高め、崩壊に対する軽減対策に期待できるかどうかを検討したいと考えている。

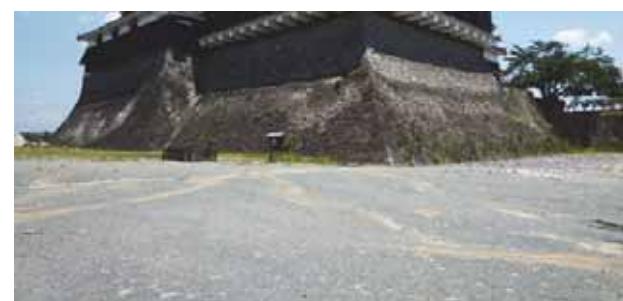
写真 8.1-23 天守周辺地盤の凹凸現象

写真 8.1-23 に天守周辺地盤では凹凸の状況がみられた。地震前に平坦な地形であったが、地震後には、上下になった理由を検討する。天守地盤の南北方向側線に沿い表面波探査がある<sup>37)</sup>。探査結果及び推定 N 値分布を図 8.1-52 に示す。

表明波探査の結果によれば、本丸広場における緩い層が約 14m 存在し、N 値も小さな値が同程度の深さにまで達していることがわかる。地盤変状が生じた理由は、本丸広場周辺は決して硬い層が分布していないなく、比較的緩い層が深く分布していたために、天守周辺地盤の表面では、地中の堆積変化を伴った凹凸の現象（たわみ）がみられたものと解釈できる。

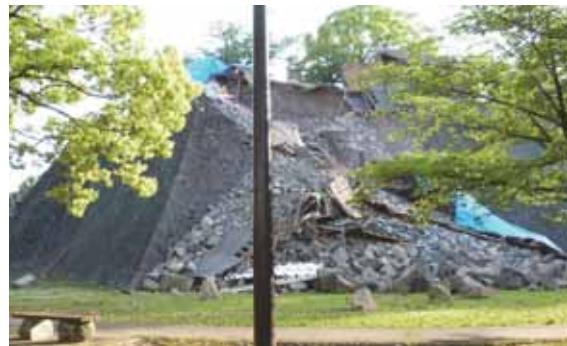
写真 8.1-24 北面の崩壊断面

崩壊位置や硬盛土の崩壊等の詳細な崩壊挙動には違いがみられるものの、概ね実際に近い解析結果を得ることができた。写真 8.1-24 をみると、崩壊した玉石などの落下、堆積により図 8.1-58 に示した崩壊石垣の断面はもう少し下方に位置していたのかもしれないと考えられる。
