# 斜面崩壊を規制する断裂構造

## GEOLOGICAL FRACTURE REGULATING SLOPE FAILURE

吉村 辰朗<sup>1</sup>・平田 洋士<sup>2</sup>・福田 直三<sup>2</sup>・末次 大輔<sup>3</sup>

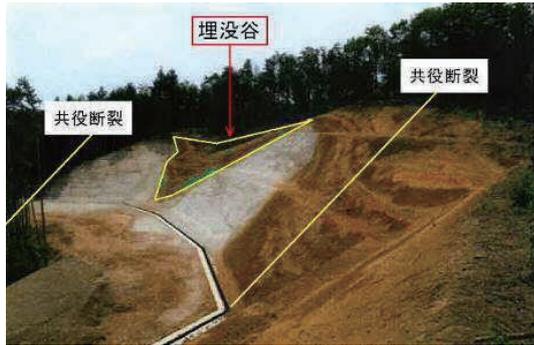
図-7 埋没谷の形成(文献<sup>10)</sup>に加筆)

められた(図-6). 中央部の断裂の表層部は凹地形を呈し, 古期崖錐が堆積している. その下方の移動土塊は, 崩積土中に溶結凝灰岩の大転石を多量に含んでおり, また凝灰角礫岩(不動層)との境界付近では湧水が見られた<sup>8)</sup>. 移動土塊中央部に規模が大きい断裂が分布することから, この断裂付近の浸食によって中央部分に深い谷が形成され崩積土や岩層が堆積し, 次に側方崖付近の共役断裂付近の浸食によって「地形の逆転」<sup>9)</sup>が生じ, 谷底が尾根になり埋没谷が形成された可能性が高い(図-7).

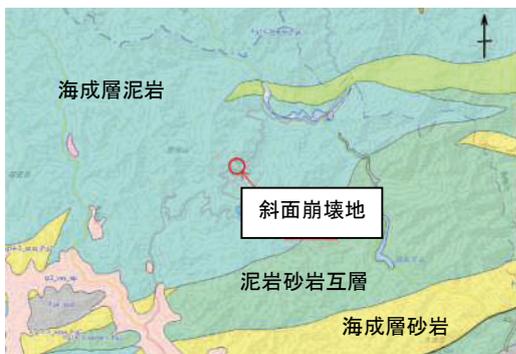
図-8 調査地周辺の地質(産総研地質調査総合センター地質図に加筆)

漸新世の日向層群からなる. 同層群は「四万十帯の付加コンプレックス」と定義され, 主に砂岩, 泥岩, 砂岩泥岩互層および乱雑層から構成される(図-8).

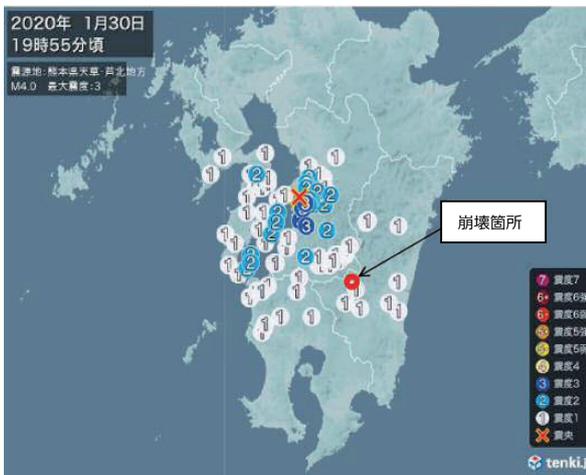
図-13 2020年1月30日の震央と崩壊箇所 (気象協会HPに加筆)

熊本県天草・芦北地方，M4.0，深さ約10km，図-13)が発生している。被災地付近でも震度1が観測され，これ以前には近辺では震度3以上が観測された有感地震が見られないことから，この地震動が崩壊箇所の不安定な地盤に変位速度を加速させたトリガーになった可能性が推察される。

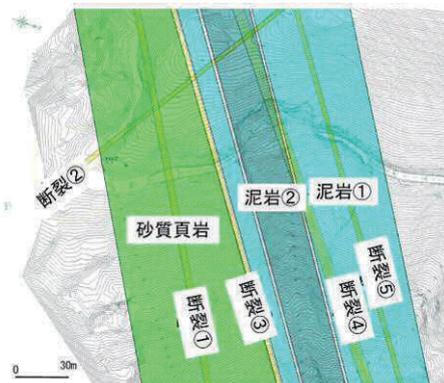
図-15  $\gamma$ 線強度による砂質頁岩・泥岩の分布 (A測線)

崩壊箇所付近にNEおよびNW方向の断裂が推定されたため，崩壊に関わる断裂分布を定量的に把握する目的で，断裂の分布(走向)・規模(断裂幅)を把握する調査手法である $\gamma$ 線探査を実施した。A測線は尾根に設定し(後述図-16参照)，測線長は180m，測点間隔は3mである。 $\gamma$ 線測定結果図は，図-14に示すとおりであり，縦軸には $\gamma$ 線強度( $\times 10^{-2} \mu\text{ Sv/h}$ )，横軸には測点(m)を示した。 $\gamma$ 線強度分布から分布地質を反映している測定値を破線で囲んでいる。同図からA測線上に5箇所の断裂が検出された。また，当該地の地質は砂質頁岩および泥岩である，各地質体の $\gamma$ 線強度を表-1にまとめた。これより地質の分布を断裂とともに示すと図-15のように推察される。

小林市北部の斜面崩壊は、泥岩分布域で発生しており（図-15）、図-18 に示すように中央部に規模の大きい断裂④（断裂幅5.6m）が位置し、崩壊地形を取り巻くように共役断裂（断裂③、断裂⑤）が分布することが認められた。このような崩壊形態は4.の耶馬溪崩壊と同様である。

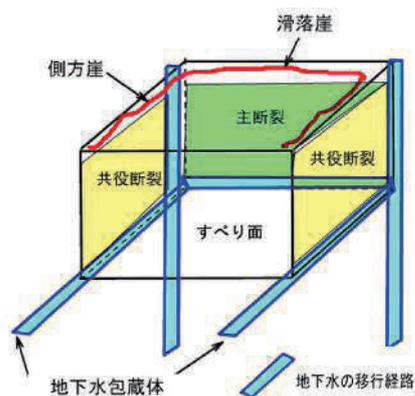
図-20 斜面崩壊構造における地下水の影響

以上の事象を「斜面崩壊構造」として図-20 にまとめた。小林市北部の崩壊では、崩壊箇所を主断裂・共役断裂で取り囲むエリアに地下水が流入することによって移動土塊が生じ、渇水期においても地震動

がトリガーとなって「山腹のゆるみ」が発生し、地すべり変動が活発化する現象が推定される。
