断裂起因の移動土塊形成モデルによる 崩壊場所の予測

PREDICTION OF COLLAPSE SITE USING MOVING MASS FORMATION MODEL CAUSED BY FRACTURE

吉村 辰朗¹・照井 剛²

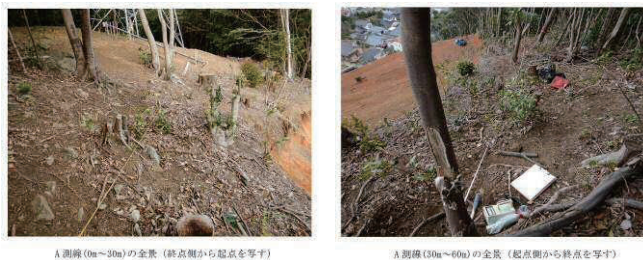
図-4 A測線設定状況

γ線探査測線は、崩壊跡を取り囲むように設定した（図-4）。測線長は60mで、測点間隔は2mとした。γ線測定結果を図-5に示し、結果一覧表を表-1に示した。

A測線(0m~30m)の全景(終点側から起点を写す) A測線(30m~60m)の全景(起点側から終点を写す)

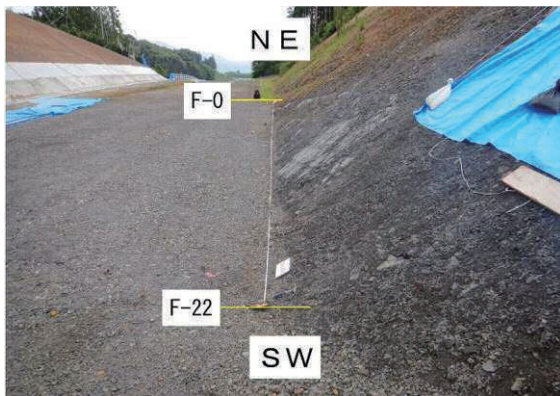
図-18 γ 線探査, F測線の設置状況(2019年7月8日)

北東側のり面への崩壊拡大が予想されたため、2019年7月8日にF測線を設置し(図-18)、 γ 線探査を実施した。

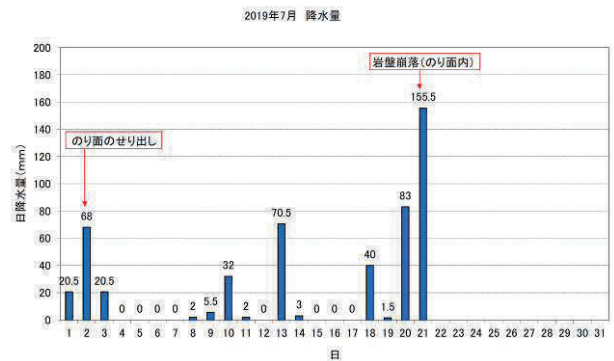
図-20 岩盤崩落発生時(2019年7月22日)の降雨量

F測線で検出された断裂幅は0.1m~0.5mと小規模であったが、2019年7月21日の豪雨(図-20)後に、切土で応力開放されたのり面中の「主断裂と共役断裂で分断された区間」で岩盤崩落が発生した(図-21)。
