令和 2 年 7 月豪雨による球磨川の洪水と神社の立地条件

THE FLOOD OF THE KUMA RIVER IN HEAVY RAIN OF JULY 2020 AND THE GEOGRAPHICAL CONDITIONS OF SHRINES

黒木 貴一¹

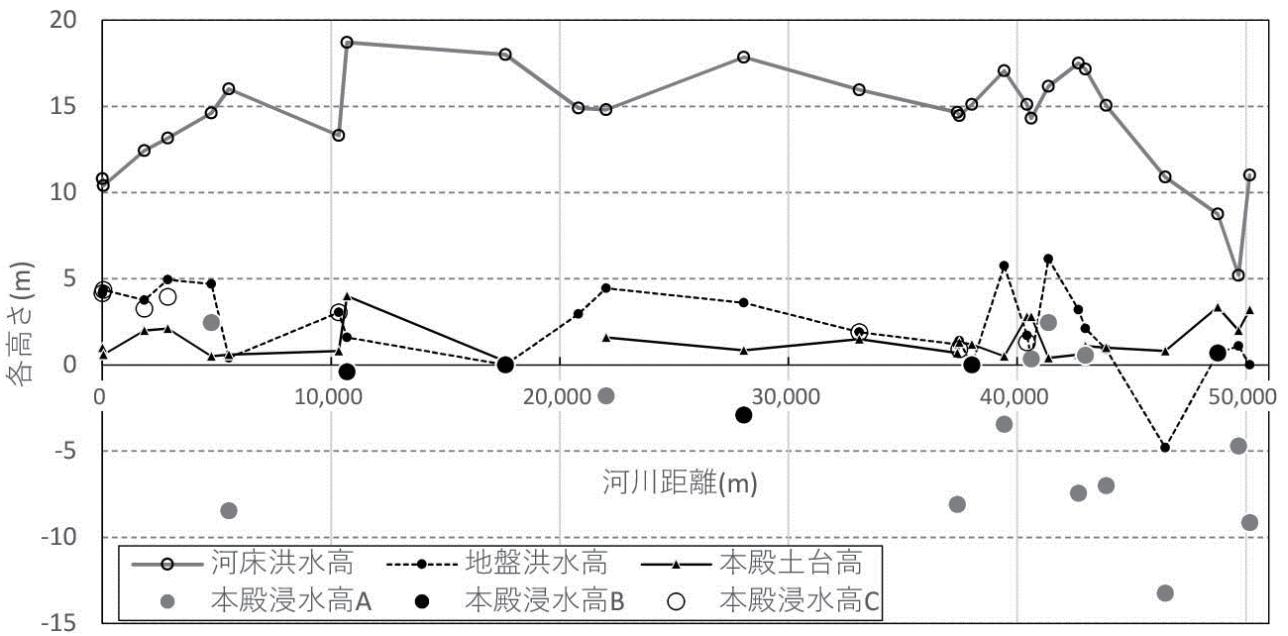
図-4 河川距離と河床洪水高、地盤洪水高、本殿土台高、地形別の本殿浸水高

図-4 は, 河川距離に対する, 河床洪水高, 地盤洪水高, 本殿土台高, 地形 A, B, C 別の本殿浸水高を示した。起点で約 10m の河床洪水高は, 人吉盆地の終わる 10,000m 付近で約 19m にまで高まり, 球磨川峡谷内で 15m 以上が継続し, 八代平野の近づく 45,000m 付近から下流では 10m 以下にまで急低下する。これに対し地盤洪水高は 6.15m~4.8m に, 本殿土台高は 0.2m~4m に不規則に分散し, 各比高は河床洪水高と相関がない。この理由として, 地盤洪水高は, 神社を持つ集落がある地形の影響が, 本殿土台高は, 明治初期の神仏分離前の風俗や, 郷社, 村社などの旧社格¹³⁾に応じる神社構造の影響が考えられる。そして地形別の本殿浸水高も河床洪水高との相関はさほどないが, 本殿浸水高が下流ほど低下する傾向が若干ある。

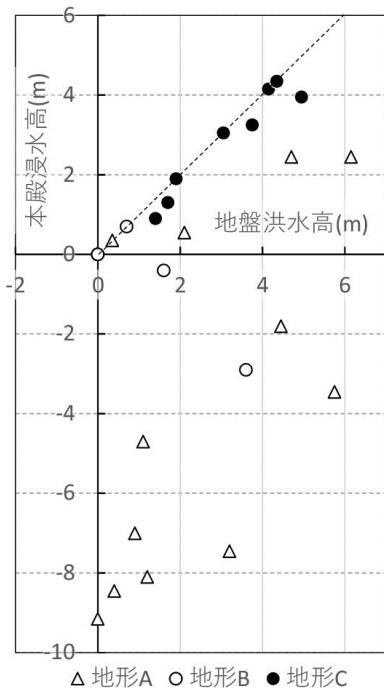
図-5 地盤洪水高と本殿浸水高

図-5 は, 地盤洪水高に対する本殿浸水高の地形別の分散図である。地形 A と B では地盤洪水高に対し本殿浸水高との相関はなく, 本殿浸水高は負値が多い。これは神社がより高い地形に置かれることの再確認となる。しかし地形 C では両者は正相関が明らかで, 本殿浸水高は正值である。その値は, 傾き 1 の直線に対し僅かに下位となる場合がある。これは地形 C の神社は, 同じ地形の中より高い場所選定

と本殿土台を高める動機が浸水経験に基づき生じやすく、一部の神社ではその工夫が施されている可能性があることを示している。

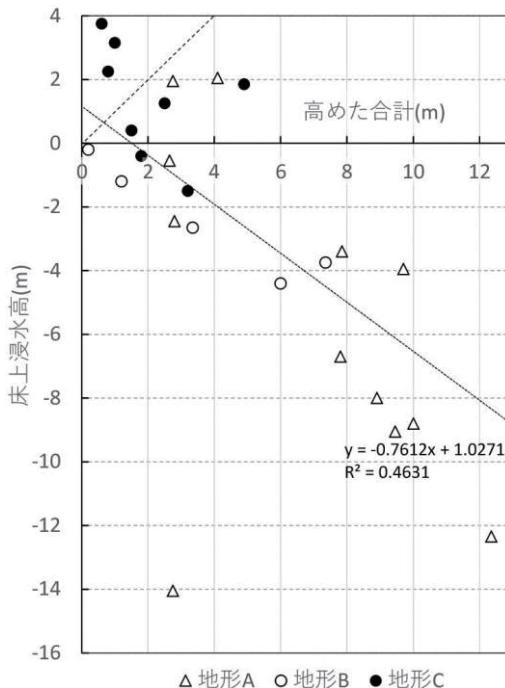
図-6 高めた合計と床上浸水高

地盤洪水高から本殿浸水高を減じ、土台比高とし、それに本殿土台高を加え、高めた合計とし、それと床上浸水高との関係を考察する。図-6は高めた合計に対する床上浸水高の地形別の分散図である。床上浸水の生じた本殿は地形Aと地形Bでは少なく、地形Cでは一部の本殿がそれを免れた。全体で見ると傾きが-1に近い負相関($R^2=0.46$)があり、そのy軸

切片は約1mにある。これは神社が、高い地形も本殿土台高も活用しない場合、洪水で約1m浸水するリスクを平均的に持つことを示す。そして原点を通る傾き1のグラフより下位となる値を持つ地形Cの神社は、浸水を避けられる高い場所を選定し、本殿土台を高めた写真-6や7のような景観が確認される可能性がある。

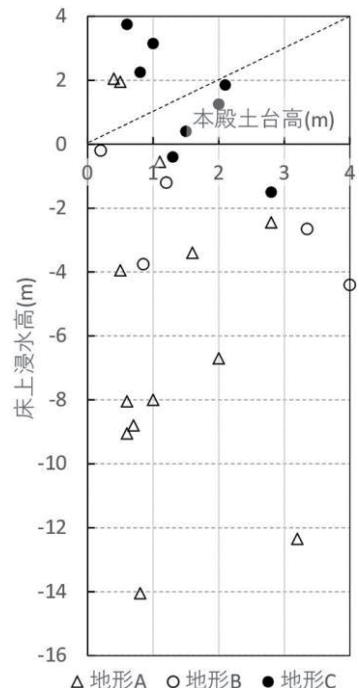
図-7 本殿土台高と床上浸水高

本殿土台高に対する床上浸水高を地形別に分散図で確認する(図-7)。地形AとBには、本殿土台高と床上浸水高との間には関連が全く見られない。しか

し地形 C には、両者間に弱い負相関 ($R^2=0.54$) が見える。これは地形の高まりを利用しにくい地形 C で、本殿土台高の高さが床上浸水高の低さに連動することを示す。

その中で、原点を通る傾き 1 のグラフよりも、下位となる値を持つ地形 C の神社は、浸水高が低減され、または浸水を免れた本殿土台高を持つ。前者には、床上浸水高が 1.25m の大柿_臼木と 1.85m の山口_渡阿蘇と 0.4m の中津道_阿蘇宮、後者にはその値が-0.4m の破木_毘沙門堂、-1.5m の藤本南_五所宮がある。それらには特徴的な地形、配置、構造を写真で紹介した神社が含まれる。この結果は、人々が過去の浸水経験を学び、神社の再建時に立地の地形や配置を選ぶことに加え、本殿土台を高めてきたことを示唆している。
