2005年9月6日台風14号による宮崎県の土砂災害

SEDIMENT-RELATED DISASTERS CAUSED BY TYPHOON No.14 ON SEPTEMBER 6th, 2005, IN MIYAZAKI PREFECTURE

谷口義信
Yoshinobu TANIGUCHI

応用地質株式会社宮崎支店 (〒880-0824 宮崎市大島町山田ヶ窪 1915-3)

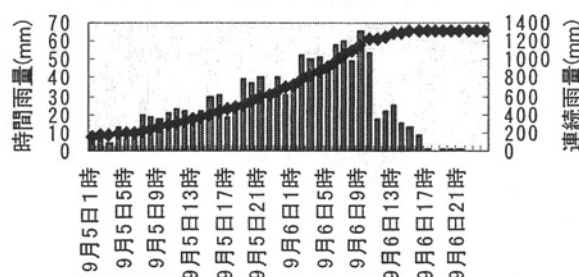
図-1 美郷町南郷区神門の降雨状況

2005年8月29日マリアナ諸島で発生した台風14号は9月2日には中心付近の最大風速は50m/s、中心気圧は930hPa(強風域の半径は南東側850km、北西側600km)に発達した。この台風の大きな特徴は、9月6日9時頃枕崎西海上通過から山口県沖に達するまで約12時間かかっていることからわかるように、非常にゆっくりとした進行速度であったこと、台風の勢力が非常に大きかったために九州山脈東部全域では記録的な豪雨となったことである。そのため宮崎県美郷町南郷区神門(旧南郷村)では9月4日から6日までの3日間の総雨量が1321mm、霧島えびの高原で1284mm、日之影町見立で1184mm、田野町鰐塚山で1013mmを記録するなど、各地で記録的な降雨量となった。なお公表値以外として宮崎県による椎葉村清水岳中継局の観測値では美郷町南郷区神門よりはるかに大きな1451mmが記録されている。美郷町南郷区神門と宮崎市田野町鰐塚山の降雨状況を図-1と図-2に示す。

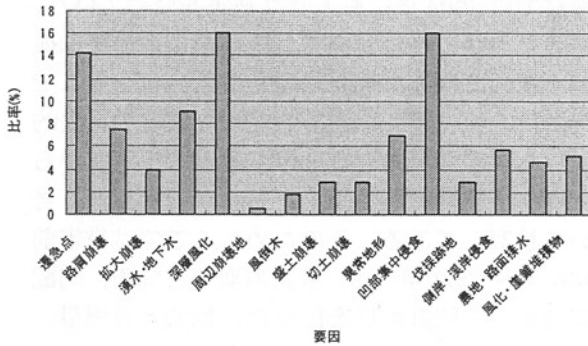
図-5 要因別崩壊比率図

崩壊発生に関係するといわれている要因としては自然要因と社会要因がある。自然要因としては地形，地質，降雨の他に土層厚，植生相²⁾などが考えられる。一方，社会要因としては伐採や施業方法などがある。ここでは台風 14 号によって発生した県北部の 96 箇所の山地崩壊を対象とし，現地調査を踏まえ，これらの崩壊の引き金となったと思われる崩壊ごとの自然要因を抽出し，その比率を示したものが図-5 である。ここでは考える要因は全て考慮することにした。したがって崩壊数と要因数は一致しない。

図-5 から明らかなように，地形的に凹部形状での崩壊が 16.8% で一番多いことがわかる。ついで遷急

地形の崩壊が 13.9%で多い。ここで地すべり性異常地形関連のものが 6.6%で、通常のところに比べ、かなり高いことに注目すべきである。なお縦横断地

形要因を合わせたものの全崩壊要因数に対する比率は 37.3%で、山地崩壊の発生には斜面の縦横断形状の影響がかなり大きいことがわかる。

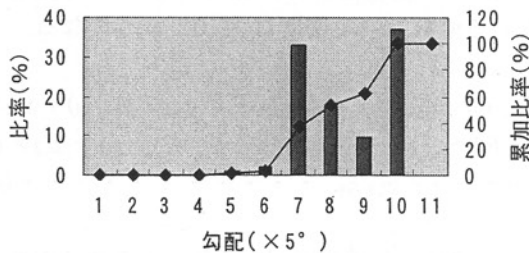
図-6 崩壊地の勾配分布率

前述の 96 箇の山地崩壊について、ここでは崩壊勾配を 5° 括約で集計し、その勾配分布率を示したものが図-6である。

一般に崩壊勾配の分布率はある点をピークに左右に減少する 2 項分布形態をとることが多いのに対し、ここでは図-6に示すように崩壊勾配には 35° と 50° の二つの点にピークのあることがわかる。その地形学的意味は、前者が地すべり性の深層崩壊比率を表し（大規模崩壊が美郷町南郷区で 4 箇所、同西郷区で 2 箇所、椎葉村で 3 箇所発生）、後者が表層崩壊比率を表す。こうした崩壊勾配の分布特性にも今回の
