# 2005年9月台風14号に伴う宮崎県鰐塚山北麓の土砂災害状況と斜面崩壊の特徴

## SLOPE FAILURE DISASTERS IN NORTHERN SLOPE OF MT.WANITSUKA DUE TO HEAVEY RAINFALL BY THE TYPHOON0514 IN MIYAZAKI PREFECTURE

古閑美津久<sup>1</sup>・笠原拓造<sup>2</sup>・宇城輝<sup>1</sup>

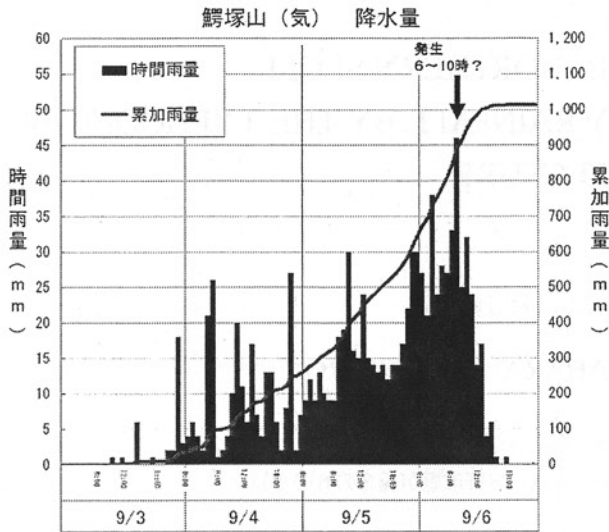
図-3 気象庁鰐塚山観測所の雨量<sup>3)</sup>

気象庁鰐塚山観測所のデータ<sup>3)</sup>によれば、台風の接近に伴い9月3日から雨が降り始め、台風が九州をとおるぬける6日夕方まで続いた。特に4日から6日の3日間は日雨量が200mmを超え、3日～6日間の累加雨量は1,013mmと記録的なものとなった(図-3)。

最大1時間雨量は6日の46mmが最大で雨量強度そのものは大きくないが、台風がゆっくりと進んだため1時間雨量20mm以上の降雨が14時間も続き、累加雨量が大きく

かったことがこの豪雨の特徴である。累加雨量は6日0時の645mmから13時間後の6日13:00には1,000mm以上に達した。別府田野川では住民への聞き込みから6日6時～10時の間に崩壊や土石流が発生した<sup>4)</sup>。

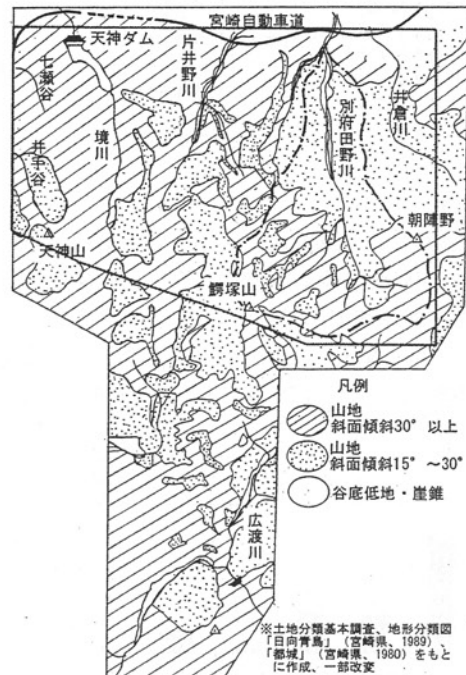
図-5 地形区分図<sup>5), 6)</sup>

鰐塚山北麓は、鰐塚山（1,118m）を中心に東の朝陣野（893m）から西の天神山（907m）にかけてほぼ東西に伸びる比高500~600mの山地の北斜面である。水系は清武川水系に属する別府田野川、片井野川、境川などがあり、鰐塚山山地より北流する。これらの河川による侵食が進み直線的な谷底平野が山地奥部まで発達しているため山麓斜面は緩斜面で河床勾配はゆるいが源流部は急に高度を増し、斜面傾斜30°以上の急斜面や溪流が発達する（図-5）。地形区分図<sup>5), 6)</sup>には斜面傾斜を30°以上とそれ未満に区分したが、30°未満の緩斜面の存在は流れ盤などの地質構造や地すべりの存在を反映しているものと推察される。

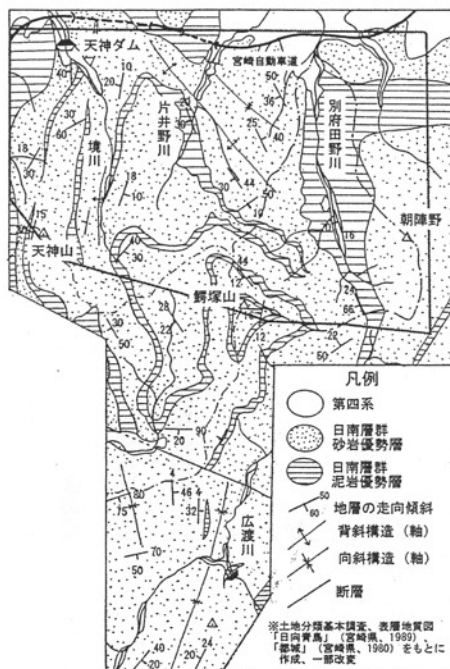
図-6 地質区分図<sup>5), 6)</sup>

本地域は新生代古第三紀~新第三紀の日南層群砂岩優勢砂岩・泥岩互層よりなる（図-6）<sup>5), 6)</sup>。地層の走向・傾斜が著しく変化するほか背斜・向斜構造、断層の存在などにより複雑な地質構造となっている。別府田野川流域

の現地踏査では谷沿いや溪岸には新鮮な砂岩泥岩互層が露岩するが斜面部や尾根部は風化が進み角礫化や土砂化が進んでいるのが観察された。風化部が厚いと地下水が帯水しやすいほか、流れ盤構造などで地すべりが発生しやすい条件となっているものと推察され、空中写真判読では地すべり地形が多数判読される（図-4）。

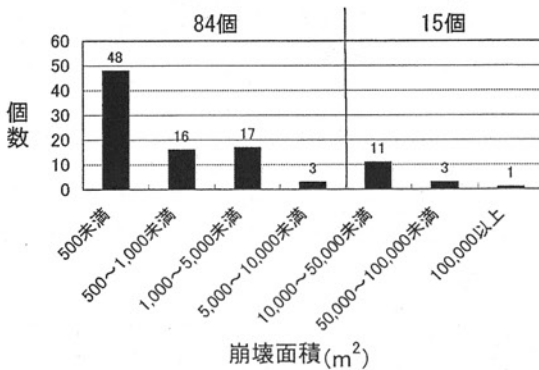
図-7 崩壊面積ランク別崩壊個数

空中写真判読による崩壊は、約 99 個である(河岸洗掘、道路のり面崩壊を除く)。空中写真判読結果による面積ランク別の崩壊個数は崩壊面積 1 万 m<sup>2</sup> 未満が全体の 85%、なかでも 500m<sup>2</sup> 未満が 48% を占め、小規模な崩壊が多い(図-7)。面積 1 万 m<sup>2</sup> 以上の大規模崩壊は 15 個である。

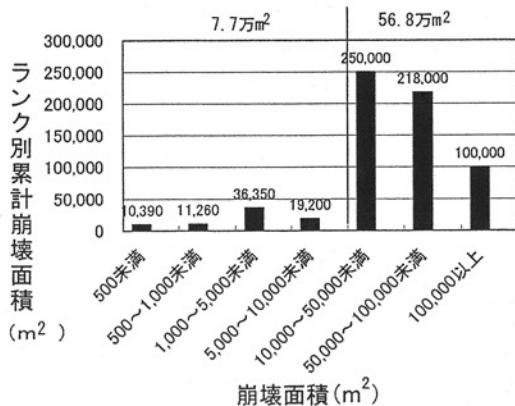
図-8 崩壊面積ランク別累計崩壊面積

同じ崩壊面積ランク別に累計崩壊面積をみると、崩壊面積 1 万 m<sup>2</sup> 以上の崩壊(計 15 個)の累計崩壊面積は 56.8 万 m<sup>2</sup> で、全体の 88% を占める(図-8)。

以上から、崩壊密度は非常に小さいが、崩壊面積 1 万 m<sup>2</sup> を超える大規模な崩壊が発生し、大量の崩壊土砂や流出土砂がこれらからもたらされたことがこの土砂災害の特徴である。
