2005年台風14号により発生した 大分県竹田市における斜面崩壊

LANDSLIDES IN TAKETA, OITA PREFECTURE CAUSED BY TYPHOON 0514

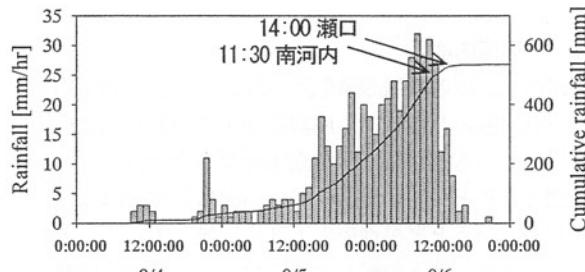
図-1 大分県竹田市で記録された時間降水量の変化
(大分県アメダス降水量データ)

竹田市において、9月4～6日の3日間に観測された1時間降雨と降り始めからの積算降雨量を図-1に示す²⁾。9月4日に降り始めた雨は、翌5日の午後から徐々に雨足を強め、さらに翌日の6日の正午前にピークに達し、その後夕方に降り止んでいる。この一連の降雨の継続時間は48時間以上に及び、時間雨量が最大でも30 mm/hr程度とそれほど大きくないにもかかわらず、トータルで536 mmという比較的大きな降雨をもたらした。この期間中、南河内、濱口両地区での崩壊発生時刻は、それぞれ9月6日の11:30と14:00であり、どちらも降雨ピークを過ぎた時刻に発生している。また、崩壊発生時刻における総降雨量は、どちらも500 mmを超えており、風速に関して

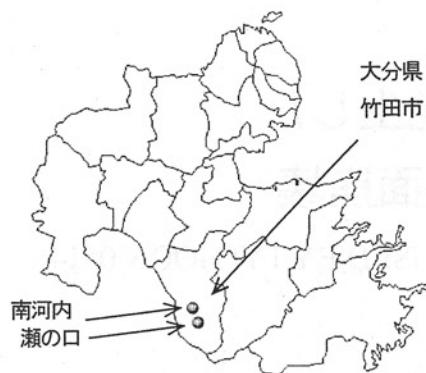
図-2 大分県竹田市における土砂災害発生位置

図-2に、対象とする斜面崩壊が発生した2地点、南河内地区と瀬口地区の位置を示す。以下に、それぞれの地点における斜面崩壊の状況について述べる。

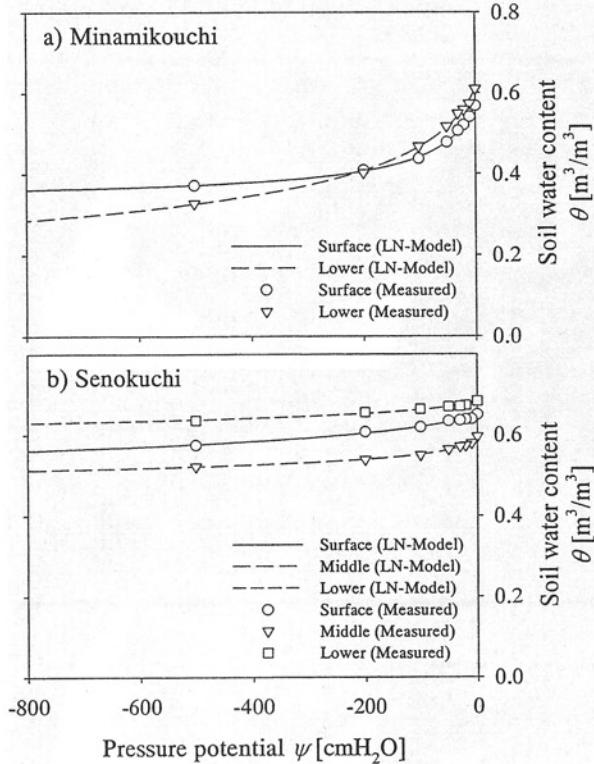
図-5 θ - ψ 関係の実測値とLN-Modelによるフィッティング曲線 (a: 南河内, b: 瀬の口)

それは比較的近似した θ - ψ 関係を示しており、両層間で水理特性に大きな違いがないように見受けられる。一方、瀬の口の表層、中層、下層それぞれは、絶対値こそ多少の差があるものの、 θ - ψ 関係は非常に似通った傾向を示し、水理特性に共通性が見られる。特に、圧力水頭が小さな領域でも、体積含水率が高い状態を維持しているという特徴がみられ、非常に保水性の高い土層である点で共通している。また、飽和体積含水率も非常に大きく、下層土（Aso-4）では0.7近い値を示している。これは、先に示したAso-4の高含水率であるという性質を裏付けるものである。次に、 θ - ψ 関係の全体的な傾向をより詳細に検討するため、また、後に示す浸透解析に使用するため、実測した θ - ψ 関係をLognormalモデル（以下LNモデル）によって近似した。LNモデルの式を以下に示す³⁾。

実測値に合うように式(1)の3パラメータ θ_s , ψ_m , σ を最適化した結果を、 θ_s と飽和透水係数 K_s の実測値と共に表-1に、また、そのとき式(1)により表される $\theta-\psi$ 曲線を図-5の実測値に重ねて表示した。図-5から、実測値とLNモデルはよく一致しており、表-1に示したパラメータが有効であることがわかる。南河内の土層については、実測値のみの比較においては似通った性質を示している様に見受けられたが、LNモデルの表示により、圧力水頭の小さな領域では差が大きくなり、表層と下層では異なる性質を有していることが確認された。表-1について特筆すべき点は、やはり瀬戸の各土層の飽和および残留体積含水率 θ_s , θ_r が非常に大きい値を示していることである。その傾向は特に下層で大きく、飽和時の含水率が0.7に近く非常に大きい上に、圧力水頭が低下しても高い含水率を維持したまま非常に潤滑な状態を保つ土層であることが示されている。これは、図-5に示した曲線によっても明らかである。また、 ψ_m の値は、含まれる孔隙のメディアン径に対応した圧力水頭であり、この値が小さいほど孔隙径も小さい。一般的な森林土壤の ψ_m が南河内の表層程度の値であるのに対し、瀬戸の ψ_m は非常に小さく、これらの土層には非常に小さい孔隙が含まれていることを示している。含まれる孔隙が小さい上、その全体量が多いという性質は、これらの土層が軽石のような火山灰由来の特徴的な土質であることが原因であると考えられる。また、飽和透水係数については、南河内では 10^{-3} cm/s オーダーの標準的な値である。また、瀬戸では $10^{-2} \sim 10^{-4} \text{ cm/s}$ のオーダーに分布している。しかし、非常に孔隙径が小さい土層であるにもかかわらず思った以上に透水係数が大きく、最も小さな値を示す下層でさえ、 20 mm/hr 程度の降雨を浸透させる能力を有している。このこともやはり、火山灰由来の土質の特性であると考えられる。表層から下層に移るに従って浸透能が低下しているのは、風化の度合いが各層で異なることが原因で

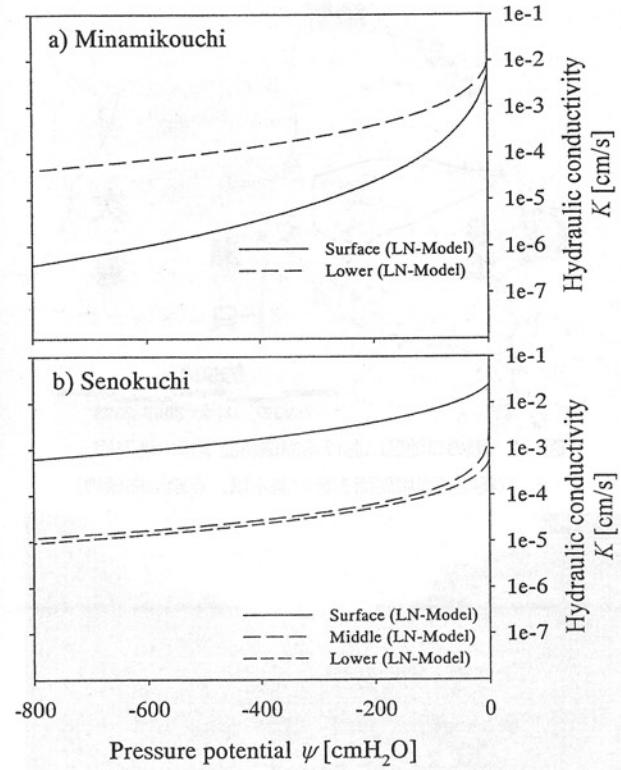
図-6 LN-Modelによる透水係数Kの推定値
(a: 南河内, b: 瀬の口)

あると考えられる。表-1のパラメータを用いて、LNモデルで $K(\psi)$ を推定し、図-6に示した。南河内の表層と下層は、飽和状態では大差はないが、圧力水頭が下がるにしたがって差が大きくなり、浸透能の圧力水頭への依存傾向に違いが現れている。一方、瀬戸の各層は、表層から下層に移るに従って、浸透能が低下しているが、圧力水頭に対する依存性は類似しており、特に中層下層は、ほとんど一致している。また、圧力水頭が小さい領域でも透水係数は比較的大きく、浸透能が大きく低下しない性質を示している。これは、図-5に示したように、低圧力水頭領域でも、高い含水率を維持する性質が影響しているためである。よって、このような浸透能に関する性質も、火山灰由来の特性であると考えられる。
