2005年台風14号による 広島での土砂災害とその原因

SEDIMENT DISASTERS AND THEIR CAUSES IN HIROSHIMA PREFECTURE INDUCED BY THE TYPHOON NABI (T0514) IN 2005

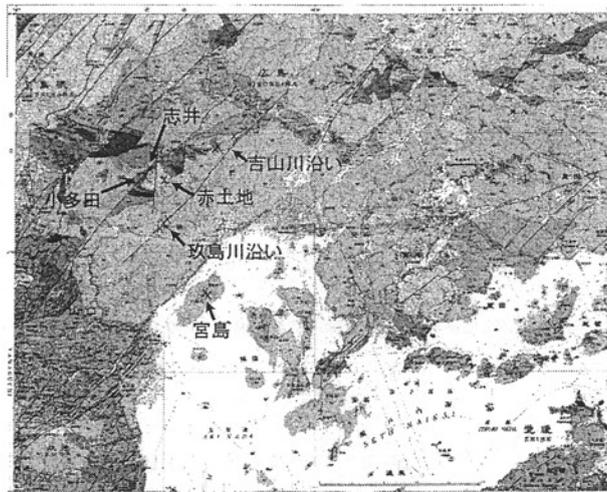
図-1 広島県西部の主な土石流・地すべりの発生場(X印で示す。がけ崩れや山腹崩壊のみの現象はプロットしていない。20万分の1地質図『広島』²⁾に加筆。凡例は省略したが、おおむね濃い部分は古生層。表-1参照)

広島では1999年6月29日に集中豪雨で32名(うち24名は土砂災害)の犠牲者を出している(以下、6.29災害と呼ぶ)³⁾が、その当時は豪雨のエリアもまた土砂災害の発生場もほとんど花崗岩地帯に限られていた。それに対して、今回2005年9月6日の台風14号豪雨による土砂災害は、その発生場が広島県のさらに西部～北部に偏っており、主として花崗岩地帯と古生層の分布地帯が該当していた(図-1)。広島県防災Web (<http://www.bousai.pref.hiroshima.jp/hdis/index.jp>)から得られる気象データや気象庁のアメダス等を使って当時の降雨について検討してみると、中国地方は9月3日昼頃まで

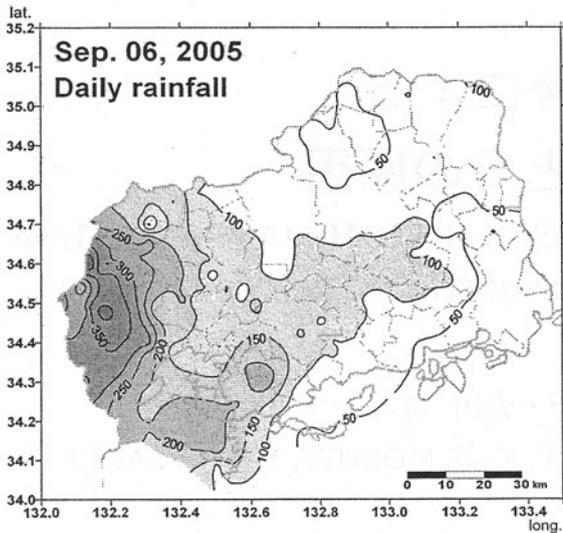
図-2 広島県の日雨量分布(2005年9月6日)
×印は主な土石流や地すべり発生地点を示す。

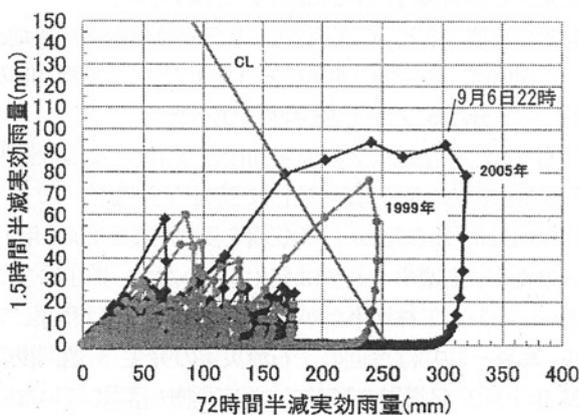
図-3 レーダー解析雨量(宮島東部エリア)での比較

の幹折れや根返りや傾きが多数見られたことを筆者の一人は確認していたが、そのような影響により斜面地盤の強度低下などがあり容易に崩れたのかも知れない(なお、後述するように、その危険性があらかじめ予想されたことから、2005年3月に空中ヘリから白糸川流域を撮影しておいた)。そこで、広島県砂防室を通じてレーダーアメダス解析雨量値の提供を受け、これを比べてみた。2005年と1999年の宮島東部エリアの解析雨量のスネーク曲線を図-3に示す。これを見ると、レーダーアメダス解析雨量値の精度にもよるが、宮島東部エリアの今回の降雨が6.29災害の時よりも量も強さもかなり大きかったことが推察される。もしも、雨の量や強さが実際に大きかったことが事実であれば、今回だけ土石流の発生につながったとしても特に問題があるわけではなく、今後はこのような強雨がしっかりと観測できるような体制づくりにつなげればよいことになる。しかし、後述するように、レーダーアメダス解析雨量値を用いて地上観測雨量値で行っていたのと同じ解析作業をすることにはやや難点がある。

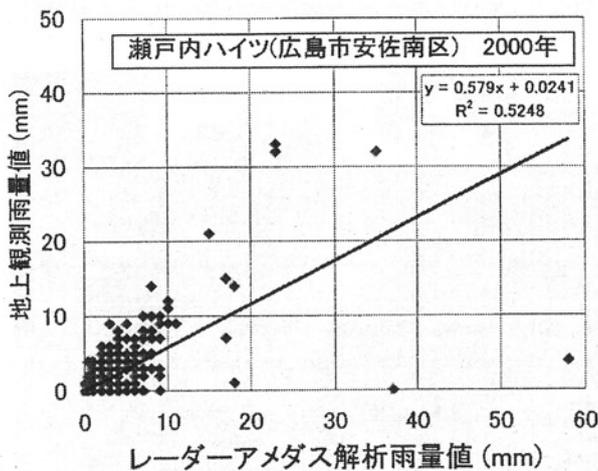
図-4 レーダーアメダス解析雨量値と地上観測雨量値との相関の例(広島市安佐南区瀬戸内ハイツ観測点 2000年)

当該箇所を含むエリアのレーダーアメダス解析雨量値との相関を見たところ、1年約8,760時間の8割は0mm対0mmの対応であり、災害の発生が懸念される数十mm以上の事例は非常に少ないだけでなく、一律の係数で実際の雨量値を推定するのが容易でない状態であることがわかる(図-4)。すなわち、レーダーアメダス解析雨量値だけをリアルタイムに近い状態で地上雨量観測値の代わりのデータとして用いることは、なお地上での実測値との差が大きい場合が少なくはなく、レーダーアメダス解析雨量から先行降雨を数値化して警戒・避難等に用いようとするのは現段階ではまだ困難であるように思える。
