垂水市土石流災害の調査および 本家・分家論からの考察

INVESTIGATIONS OF DISASTER OF DEBRIS FLOW IN TARUMIZU
AND
STUDIES BASED ON THE THEORY OF “HONKE-BUNKE”

村田重之
Shigeyuki MURATA

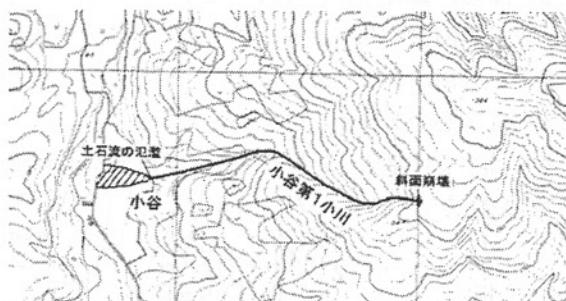
図4 土石流が流下した小谷地区の地形図

すればよいのかが見えてくる。筆者らは図4の地形図に示した下流の災害現場から土石流の流れた渓流を上流の土石流の源頭部まで登り土石流の流れた状況を綿密に調査した。

土石流は写真3のような約20度の急な勾配の谷を高速流下したものと思われる。谷の両岸は5~6mの高さまで削り取られ、そこに生えていた樹木を押し流している。また、川底は深くえぐられおり、土石流は河床に堆積していた土石を巻き込みながら雪だるま式に規模を拡大して流下したものと推測され

る。なお、溪流の途中に防災施設のようなものは何も存在しなかった。

土石流は最上部で写真 4 のような斜面の崩壊がきっかけとなって発生したものと考えられる。崩壊斜面は表面が黒ぼくでその下が火山灰質粘性土で構成されていた。

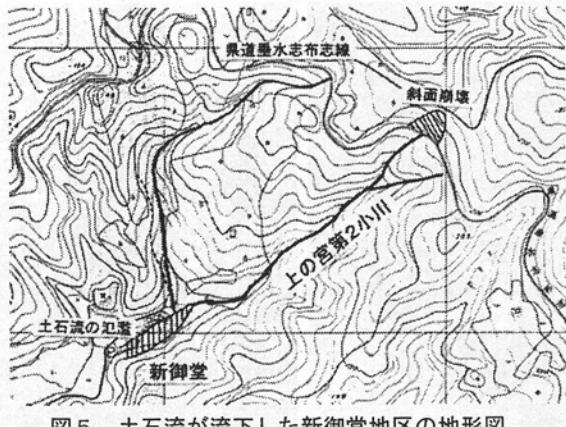
図5 土石流が流下した新御堂地区の地形図

渓流の最上流部は図5に示すように県道の垂水志布志線で途切れていた。その道路を横切ったすぐ上部の斜

面が崩壊し、その土砂が道路を飛び越えて斜面に流れ込んだことが原因となって土石流が発生していた。

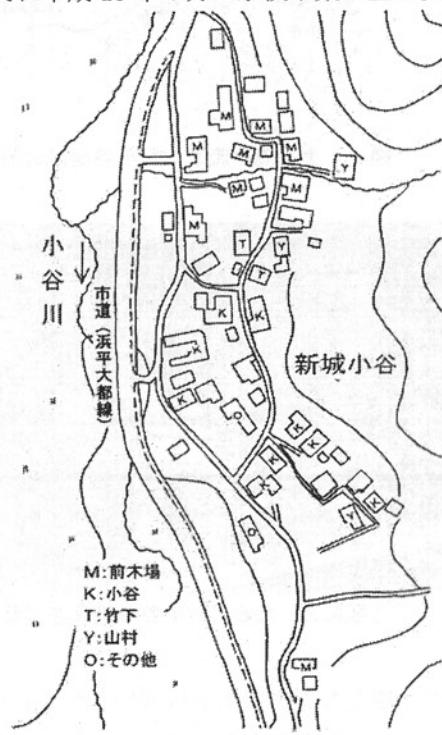
図6 小谷 集落の姓名分布

新城小谷地区は26戸の住宅が配置する小さな集落である。住宅地図を見ると、図6に示すように前木場姓と小谷姓が圧倒的に多いのが目に付く。これからこれらの家がお互いに親戚関係にあることが伺える。また、田舎において同一姓であれば当然本家と分家との関係が存在するはずである。この本家と分家との関係が災害とどのように関係しているのかは大いに関心のある新しいテーマである。

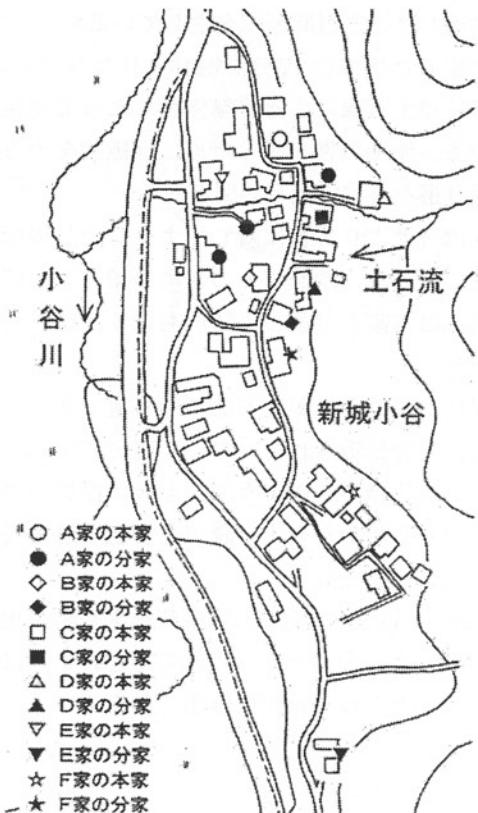
図7 本家と分家との関係

今回の災害でこの本家と分家の関係がどのように影響しているかを地元の古老から話を聴いて調べた。調査からこの地区には8軒の分家が存在することが明らかになった。その結果を図7に示す。8軒の分家のうち一軒を除けばあとはすべて戦後になって家が建てられている。
