山口県防府市中山地区白亜紀花崗岩の 斜面崩壊と断層との関連について

SLOPE FAILURE RELATED TO FAULT IN GRANITE AREA
IN NAKAYAMAHIGASHITANIGAWA REGION,
HOFU CITY, YAMAGUCHI PREFECTURE

張 永杰・江本 雅裕・伊藤 浩文・小野 仁

株式会社リクチコンサルタント技術部（〒753-0031 山口市古熊2丁目7-61）

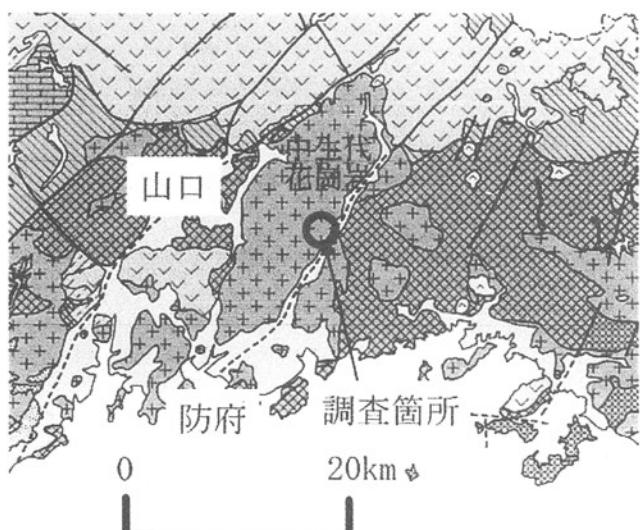
図-1 調査地周辺地質図¹⁾

崩壊箇所周辺は中生代白亜紀花崗岩の分布域である。花崗岩地域内に断層の記載がないが、その周辺の広域断層は北東～南西方向と北西～南東方向を示す。崩壊箇所が隣接する佐波川は北東～南西方向の広域断層上に位置する。

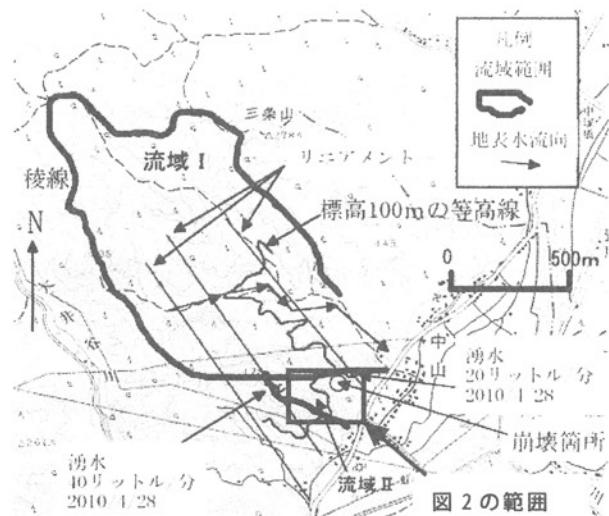
図-2 調査地周辺地形図

崩壊箇所周辺の標高は50～178mである。地形的に北西～南東方向の谷筋と尾根筋が主体である。谷筋を示すリニアメントは広域断層の方向と同じであり、断層の存在を示唆する。

・上流谷部(図-2の左側)に硬質なCL~CM級岩盤が分布している。

崩壊箇所は陸線付近に位置し、その流域（図-2の流域II）の面積が 4110m^2 と小さい。硬質岩盤と土砂の境界付近から湧水が発生し、春先に増加する。
