防府市中山東谷川の花崗岩地帯における 不安定土砂の特異例について

A SPECIAL CASE OF UNSTABLE EARTH IN GRANITE AREA

IN NAKAYAMA HIGASHITANIGAWA REGION, HOFU CITY

伊藤浩文・張永杰・江本雅裕・小野仁

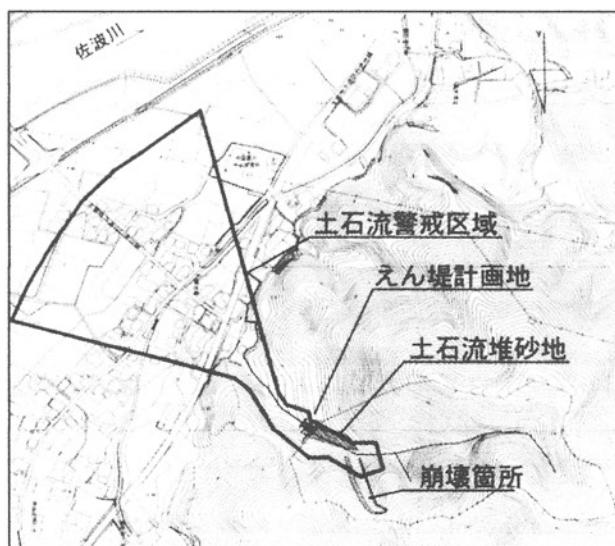
図-1 中山東谷川位置図

中山東谷川は1級河川佐波川水系の支流である。図-1には、山口県砂防課の「土砂災害危険箇所マップ」¹⁾等の危険箇所を示したが、当該渓床は“危害の恐れのある”黒太線枠の「土石流警戒区域」で示されていることがわかる。土石流堆積物は、この最上流部に留まっており、現在も不安定な状態にあり、今後の降雨によって土石流となる可能性がある。

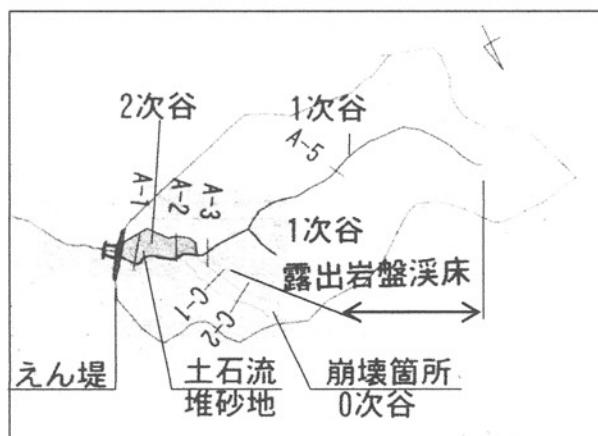
図-2 谷の調査箇所

図-2は、中山東谷川の土石流に伴う調査図である。²⁾ 土石流の発生した崩壊箇所は、2次谷の左岸の0次谷(C-1, C-2)である。

この谷から発生した土石流は、流速が早かったため、2次谷(A-1, A-2)の右岸側に乗り上げ、谷を埋め尽くしている。現在2次谷の堆砂勾配は、1/14(4.1°)となっている。

1次谷(A-3から上流)の全ての渓床には花崗岩の露出岩盤が見られ、不安定な土砂がない特異な例であった。
