# 防府土石流災害の崩壊源頭部の特徴と

## 崩壊メカニズムに関する検討

CONSIDERATION ON GEOTECHNICAL FEATURES AND COLLAPSE MECHANISM  
AT SOURCE AREA IN HOFU DEBRIS FLOW DISASTER

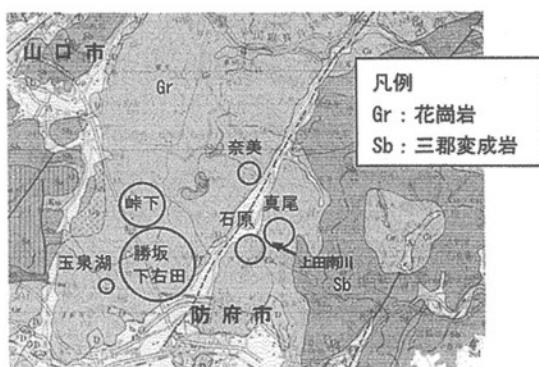
図-1 防府市周辺の主な土砂災害発生地点と地質状況(文献3)の地質図に加筆)

平成21年7月21日早朝からの集中豪雨により、山口県防府市を中心に土石流、崩壊等が多数発生し、甚大な被害が生じた。山口県における被害は死者22名、全壊33棟、半壊77棟、床上浸水696棟、床下浸水3864棟であり<sup>1)</sup>、国の激甚災害に指定された。図-1に防府市周辺の主な土砂災害発生地点を示す。特に被害の大きかった土砂災害発生地点では、いずれも下流域に大量の水・土砂・巨礫・流木が排出され、それらによって家屋や乗用車の被害、道路・橋梁の損壊など甚大な被害が生じた。

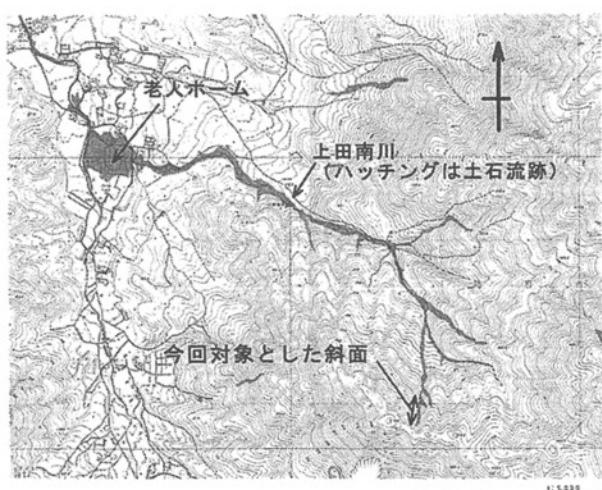
図-2 真尾地区の土石流経路と対象とした源頭部斜面

本報告では、図-2に示す真尾地区の土石流を対象として、崩壊源頭部の状況をもとに実施した浸透流解析およびまさ土と花崗岩の不連続面のせん断強度特性に着目した安定解析の結果を示すとともに、それらに基づく崩壊メカニズムに関する考察を記述する。

真尾地区では土石流が標高300~400mの各支流の少なくとも4箇所から発生したと考えられる。被災した老人ホームの北側には過去の土石流あるいは大規模な崩壊によって形成されたとみられる崖錐地形が存在し、土石流はこの崖錐地形に乗り上げることなく、上田南川の流路に沿って流下し、老人ホームを直撃した。扇状地には上流からの土石流等によって供給された花崗岩の土砂や巨礫などが堆積した。また、扇状地堆積物の露頭にはクサリ礫が観察され、古い時代から崩壊や土石流が繰返し発生していたことが示唆された。

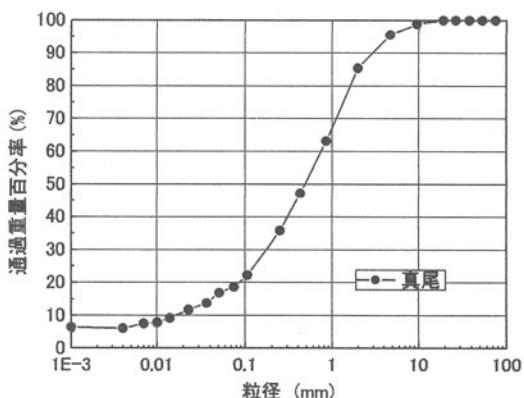
図-3 まさ土の粒径加積曲線

図-3に本地区の近くの源頭部から採取した土試料の粒径加積曲線を示す。今回の崩壊源頭部で採取した土試料はいざれも、砂あるいは礫に分類され、均等係数は29.3~130と大きく、細粒分含有率は10~20%であることが報告されている<sup>2)</sup>。なお、本地区の源頭部付近で採取した土試料の物理特性は $U_c=41.1$ 、 $D_{max}=10\text{ mm}$ 、 $D_{50}=0.46\text{ mm}$ 、 $F_c=18.7\%$ であり、土質分類はSF-G(細粒分礫まじり砂)に分類される。一方、今回の源頭部の崩壊は概ね花崗岩とまさ土の境界で発生したことが報告されている<sup>2)</sup>。このような崩壊形態は、1999年6月29日広島災害の広島市佐伯区における崩壊でも観察されている。そのケースでは、すべり面上に風化しているものの形状を保った花崗岩が露出し、崩土はまさ土であったことから、崩壊は表層のまさ土と基盤である花崗岩との境界で発生したものと推察された。そこで、まさ土と花崗岩を貼り合わせた供試体に対して圧密定圧一面せん断試験が実施された<sup>4)</sup>。せん断試験では貼り合わせ供試体の境界面とせん断面が一致するようになっており、写真-6に試験終了後のせん断状況を示している。図-4には、ま

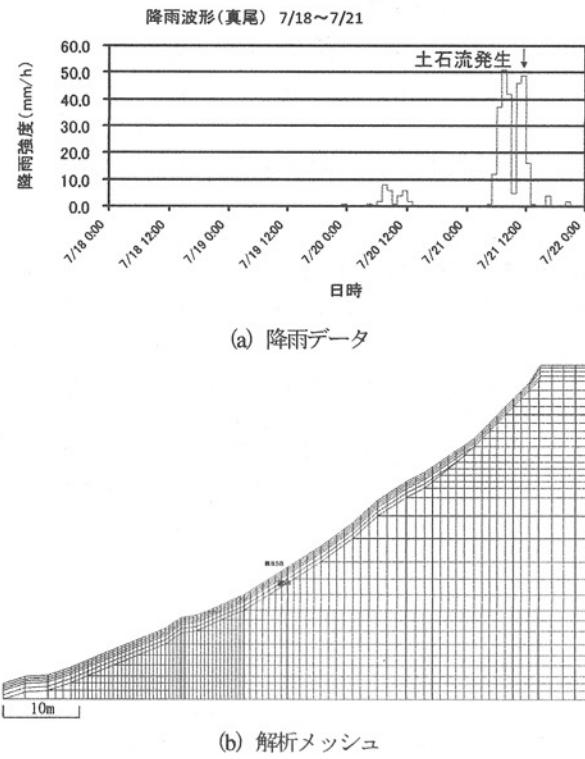
図-5 降雨データと解析モデル

る調査結果<sup>7)</sup>を参考に、まさ土の飽和度が50%となるように負の圧力水頭 $\phi$ を設定した。図-5(a), (b)にそれぞれ解析に用いた降雨データおよび解析モデルを示している。飽和-不飽和浸透流解析に用いる降雨波形は、国土交通省の降雨観測点(真尾)における記録を用い、非定常計算に用いる降雨記録は解析初期条件の誤差(計測範囲外の地下水位の有無など)の影響を小さくするために、前期降雨を約3ヶ月程度与えることとして2009年4月1日～2009年7月21日までの記録を用いた。
