# 2009年7月の豪雨による防府の土砂災害と 土砂災害対策について

DEBRIS FLOW DISASTER IN HOFU AREA CAUSED BY 2009 JULY HEAVY  
RAINFALL AND THE EFFORTS FOR REDUCTION OF THE DISASTER

羽田野 袈裟義<sup>1</sup>・小田 善丈<sup>2</sup>・種浦 圭輔<sup>3</sup>・朝位 孝二<sup>4</sup>  
Kesayoshi HADANO, Yoshitake ODA, Keisuke TANEURA and Koji ASAI

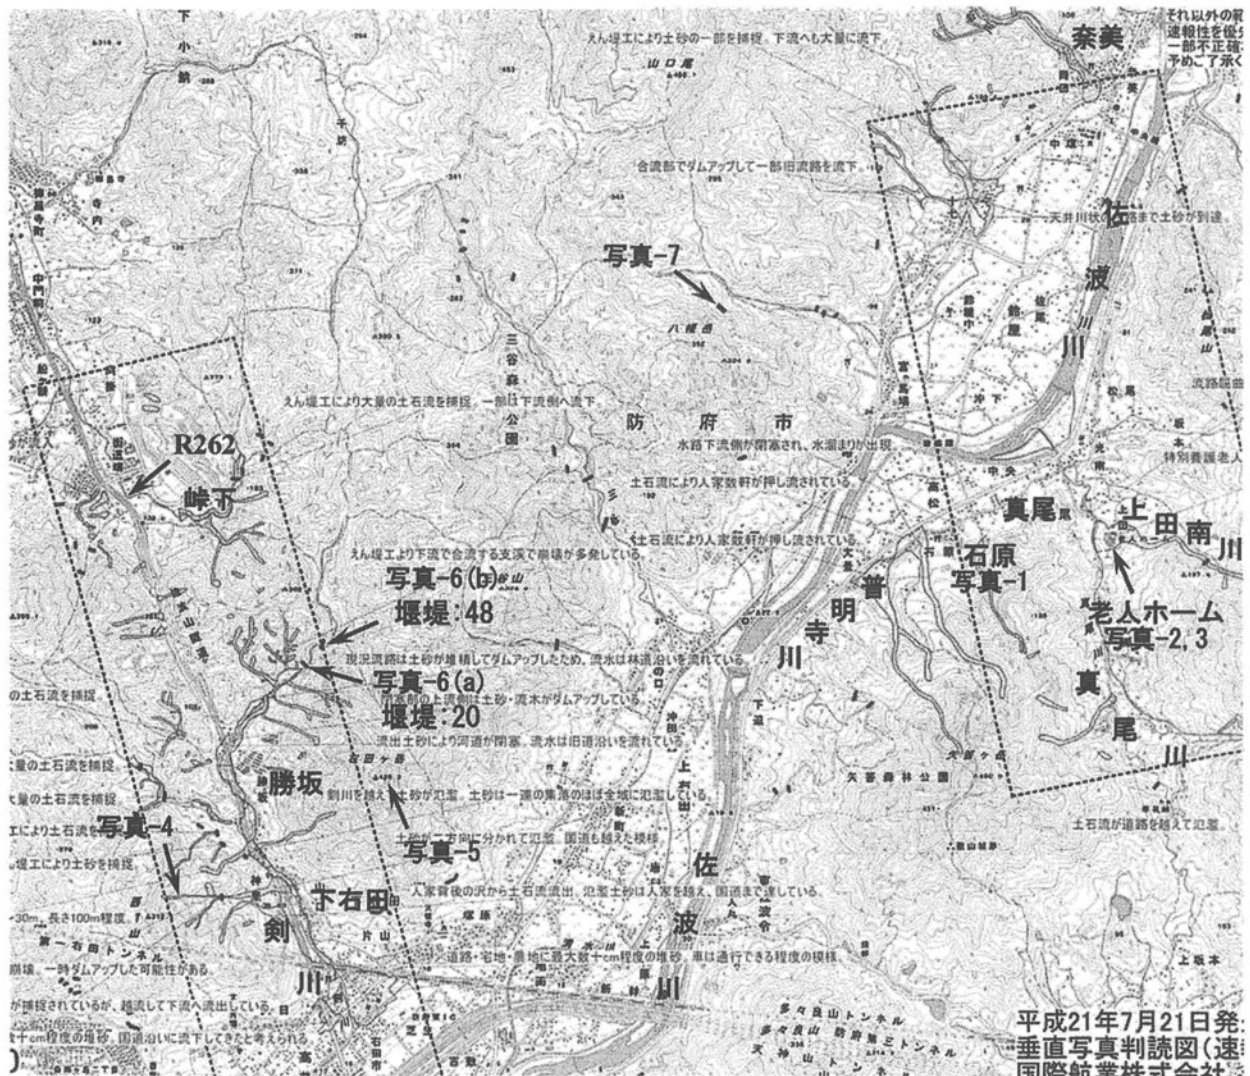
図-1 防府の土砂災害発生地の分布<sup>3)</sup>

今回の災害の被災地を図-1に示す。主な被災地は佐波川沿いの下流から順に国道262号筋、石原地区、真尾(まなお)地区、奈美地区である。これらの地区は過去に土石流や土砂災害が発生している。

国道262号筋では、これに沿って流れる剣川に流入する多くの支溪流で崩壊や土石流で発生した大量の土砂が剣川に流入し、これらが剣川を埋塞し、国道262号や剣川沿いの田畑などの低所を土砂流として流れた。このためこの一帯で4名の死者が出た。

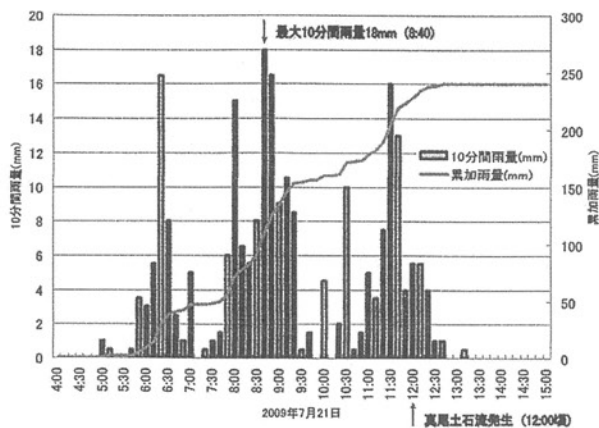
図-2 10分間雨量と累加雨量の時間変化(防府：気象庁)

今回の降雨を10分間雨量と累加雨量の時間変化を図-2に示す。文献<sup>2)</sup>によると、10分間雨量7mm以上、時間雨量40~50mm以上で土石流が発生するとされて

また、今回の防府と山口の降雨について各時間最大値(確率年)を示すと、防府:1時間63.5mm(20.5年),3時間126.0mm(48.7年),6時間220.0mm(245.9年),日雨量275mm(82.6年),山口:1時間74.5mm(63.6年),3時間160.5mm(206.6年),6時間266.0mm(601.7年),日雨量277mm(48.1年)でいずれも確率年の高い豪雨であり、特に6時間最大雨量の確率年の突出ぶりが顕著である。

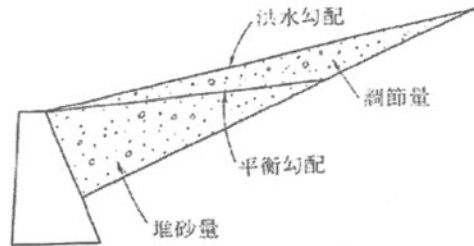
図-4 砂防ダム上流部の堆積の考え方<sup>1)</sup>

現在の砂防ダム上流部の土砂礫堆積の考え方は次のようである<sup>1)</sup>。土石流が発生して砂防ダム上流に堆積する場合、**図-4**の洪水勾配のラインまで土砂礫が堆積しうるとし、土石流発生で溜まった土砂礫の細砂分はその後の中小洪水で砂防ダム下流に流され、堆積状態は平衡勾配に近づくことと想定されている。

象とする場合、ふつうのダムの予備放流と同様の考え方で平時から砂防ダム上流の堆積状態を砂防ダムの水通し高さより多少低くなるように除石管理<sup>10)</sup>することが有意義であることを示唆する。砂防ダム・治山ダム上流の河床高の望ましい状態として**図-5**を考えることができる。土石流が起きてから何度か中小洪水が来襲した後は、河床砂礫は流水で洗われてきれいな状態であるので骨材にも利用できる。計画的な除石は防災だけでなく経済性の点でも有利である。
