# 災害時要援護者関連施設が受けた自然災害 とその問題点

## FACILITIES OF HANDICAPPED PERSON SUFFERED SEDIMENT DISASTERS AND THESE PLOBLEMS

村田 重之  
Shigeyuki MURATA

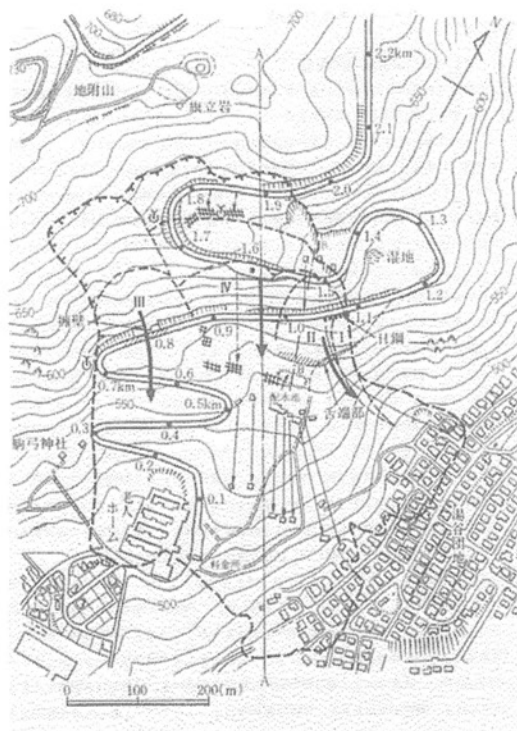
図-1 地すべり地の平面図<sup>1)</sup>

1985年(S60)7月26日午後5時頃, 長野市地附山(標高733m)の南東斜面において長さ250m, 幅350m, 深さ40~60m, 面積約25ha, 推定土量約360万m<sup>3</sup>の大規模地すべりが発生した(写真-1)。その崩土は厚さ10m余の泥流となって, 傾斜10~20°の斜面上を250~500m流下し, 山麓の住宅地および老人ホーム「松寿荘」を直撃した(写真-2, 写真-3, 写真-4)。老人ホームで死者26名, 全壊家屋50戸と5棟(老人ホーム), 半壊家屋5戸などの甚大な被害が発生した。地すべりが発生した斜面には昭和39年に有料道路(パードライン)が開通している(図-1, 写真-5)。その後, 昭和56年に地すべりの最初の兆候が現れている。S58年, S59年と変状が拡大し, S60年7月12日に道路が通行止めになっていた。災害の2日前の道路の変状を写真-6および写真-7に示す。その後も変状が拡大し, 7月26日15:00ごろ伸縮計の動きが加速し, 16:30に湯谷団地の北部山際の38戸に避難指示が, 南部山際の46戸に避難準備の指示が出された。地すべりはその30分後

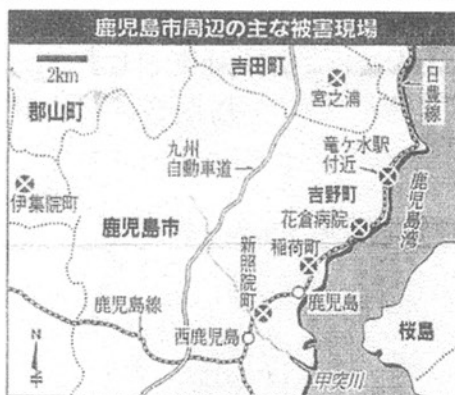
図-2 花倉病院の位置図<sup>7)</sup>

1993年(H5)8月6日に鹿児島市とその周辺部を局地的な集中豪雨が襲い甚大な被害が発生している。鹿児島市では午後7時までの1時間に59mm、甲突川上流の郡山町では87mmの雨量を記録し、前日の降り始めからの雨量は軒並み200mmを超えた。そのため各地で土石流や土砂崩れがほぼ同時に多発し、吉野町花倉(図-2)では花倉病院が土石流の直撃を受けて入院患者ら約30人が生き埋めとなり、そのうち15人が犠牲になった(写真-8)。

病院建設の折に、この場所に今回のような土石流が発生するとは想定していなかったように思われる。ましてや災害時の対応のことは考えていなかったであろう。結核患者を収容する病院として開業していることがこのような場所を選んだ理由のように思われるが、現地の地形や地質のこと、竜ヶ水での度重なる土砂災害のことなどを考えると、多数の要援護者を収容する施設の建設場所としては適切ではなかったように思われる。

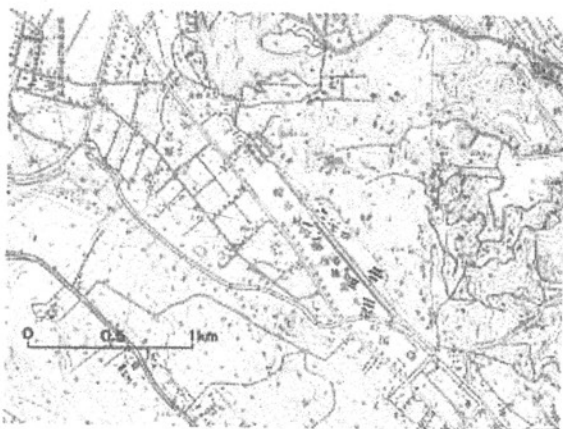
図-4 被災地の地図<sup>8)</sup>

1998年(H10)8月26日夕刻から27日午前にかけて栃木県と福島県の県境付近で記録的な豪雨があった。福島県西白河郡西郷村では1時間に90mm、24時間で600mmの雨量が記録された。「太陽の国」は福島県が設置した総合社会福祉施設で、特別養護老人ホームなどいくつかの生活施設と病院・給食センターなどの共通附属施設から構成されている。今回の豪雨により施設の北東に面する丘陵斜面の10数か所において崩壊が発生し(図-4、図-5)、丘陵直下に建てられていた「からまつ荘」、「けやき荘」、「さつき荘」などの施設に土砂が流れ込み大きな被害が発生した。

今回土砂災害を受けた施設は山を削って造成した場所に建設されたもので, しかも山に最も近い部分に建てられている(図-4, 図-5, 図-6)。中でも 5 人の死者を出した「からまつ荘」は谷の出口に配置されており被害が大きくなっている。この地域の斜面の勾配は 15～25° で, 急傾斜地危険区域に指定されており, 緩斜面で発生する斜面崩壊は想定していなかったものと思われる。しかし, 多数の要援護者を

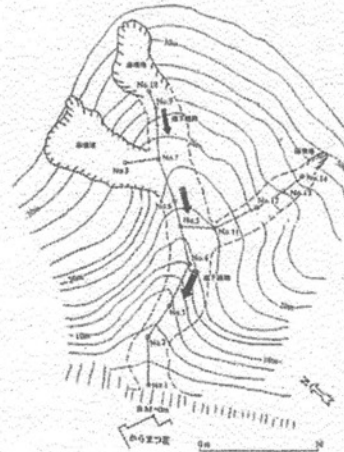
図-6 被災地の地図<sup>9)</sup>

第5回土砂災害に関するシンポジウム論文集, 2010年8月  
いて斜面が崩壊した。流動化した土砂が勾配10°の谷を100m流下し、谷の出口正面にあった「からまつ荘」を直撃し(図-6)、土砂が建物内に流れ込んだために死者5人、負傷者1人の人的被害が生じている(写真-10)。「からまつ荘」で被災した人は丘陵に面した山側の部屋二室に居住していた人で、その二室は窓が谷の正面に位置していたため、流下してきた土砂の直撃を受けた(写真-11)。窓から流入した土砂は天井まで達し、天井板が完全に崩壊していた。部屋に流入した土砂は出入り口から廊下にも流れ出し玄関付近にまで達している。廊下の壁には高さ1mのところどころに泥の痕跡が残っており、流動性の高い大量の土砂が施設内に流れ込んだことを物語っている。

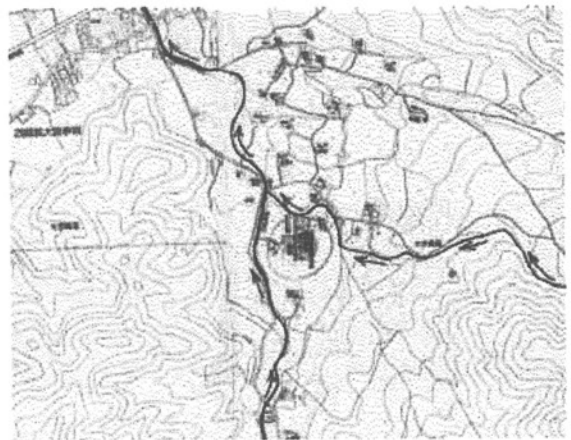
図-7 被災した老人ホームの位置

2009 年(H21)7 月 21 日正午過ぎ, 特別養護老人ホーム「ライフケア高砂」の裏手の川から建物内に土砂が流れ込み, 入所者 7 人が死亡した。この災害は発達した梅雨前線による記録的な豪雨によるもので, 防府市で 1 時間の最大雨量が 70.5mm で観測史上最大を記録している。老人ホームは 10 年前に建てられた新しいもので, 約 90 人の入所者が生活していた。老人ホームは裏山の谷の出口に建設されており(図-7), 今回土石流の直撃を受けている(写真-13, 写真-14)。昼間の災害であったので被害は少なかったが, 土石流が夜中に発生していたらもっと大きな被害が出ていただろう。

谷の出口は土石流の通り道であり, 人が生活する場所として建物を建てたりするのは危険である。ましてや多くの要援護者を抱える施設の場合は警報のたびに避難はできない。土石流が発生した川は川幅も狭く, 普段はわずかの水しか流れていない(写真-14)。しかし, 豪雨の時には土石流の発生を考えておかなければならないが, 施設を建設するときに土
