土砂災害と防備

-T0421号に関連する旧宮川村災害を中心として-

SEDIMENT DISASTERS AND DEFENSE

-DISASTERS CAUSED BY T0421 IN OLD MIYAGAWA VILLAGE -

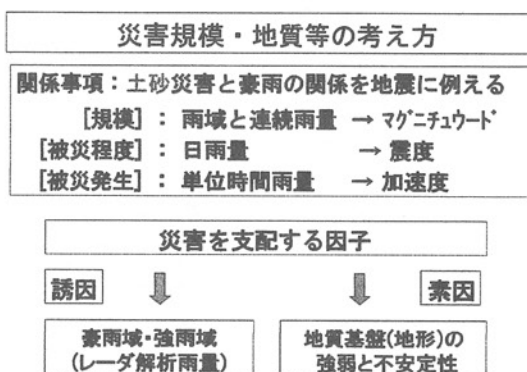
図-4 災害規模と関連因子

一般に、災害の予測は、図-4 に示すような3つの事項に関係する。つまり、予測事項としては、①災害の規模・程度、②災害(崩壊等)発生域の場所、③災害発生までの時間があり¹⁾、事項①、②に対しては豪雨量と雨域が対応し、③に対しては降雨時間分布が対応する。

的規模は一般にはある区域に対応する雨域とそこにおける連続雨量が対応し、具体的な被害の程度は日雨量、破壊の状態は時間雨量が対応すると考えられる。ここで、地震災害を豪雨災害に当てはめると、崩壊等については、地震の場合の震度に対応する災害の具体的な被害の程度と考えられ、我々が対象とする崩壊の場合、崩壊の程度あるいは崩壊の頻度が日雨量に対応すると考えることができる。崩壊の頻度・程度に対応する雨量として日雨量を取り上げると日雨量は、超過確率の議論が可能となる。地震加速度に対応するのが単位時間雨量であろうが、時間(h)が対応するか、10分が対応するかは議論のあるところである。

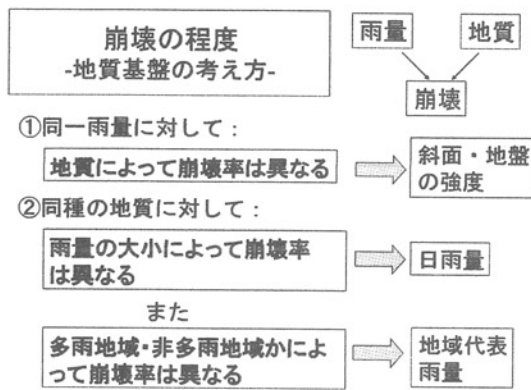
図-5 崩壊と地質、雨量の因子

崩壊発生の程度は、図-5 に示すように同一雨量であっても地質等による地質強度によって崩壊発生の多寡は異なる。これは斜面安定問題から考えても、地質強度(土の粘着力 c 、土の内部摩擦角 ϕ)に安

定性が支配されるのであるから、ある山地に降雨があり、間隙水圧が高まるか、基盤の重量が上がることによって安全率は下がり、崩壊の危険性は高まる。この意味で同一雨量であっても、崩壊抵抗力、つまり地質強度の大小が崩壊発生の多寡を決定付けることになる(図-5参照)。

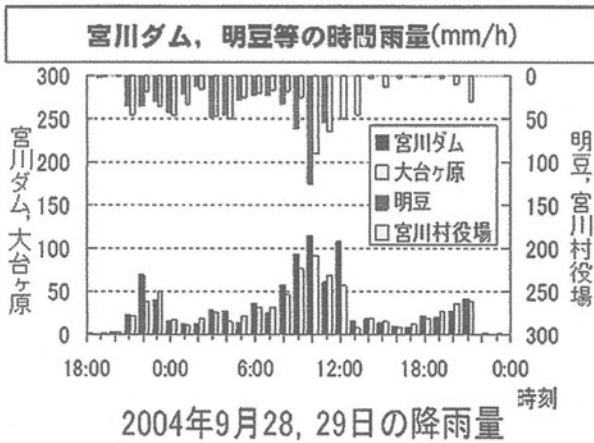
図-7 前日からの時間雨量の経過

最大時間雨量の発生時刻を調べると、尾鷲市海岸部の紀北建設部では、7時~8時に140mmとなり、海山町北側山地部の中里で7時~8時に151mm、8時~9時に126mm、紀伊長島町北側山地部の三戸で7時~8時に147mm、8時~9時に150mmに達した。北東側に山を越えた宮川村、宮川ダム・明豆では、29日午前9時~10時に時間雨量の最大値114mm、125mmを記録した(図-7)。これらの時間雨量の記録

をみると、宮川村の南に位置する山地部（尾鷲市、海山町、紀伊長島町の北側山地部）において7時～8時に最大時間雨量に達し、北東側に山を越えた宮川村宮川ダム、同明豆においては9時～10時に最大時間雨量に達している。

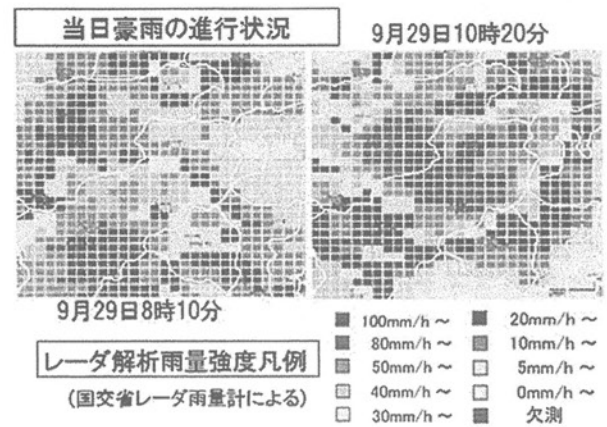
図-9 レーダ解析雨量の時間経過

図-8を参照すると、宮川ダムより少し東側の（久豆、桧原）において、9時過ぎから土砂流出や崩壊等が始まり、同図中央より少し東（下流側）に位置する幾つかの被災地（小滝、滝谷等）で10時過ぎに崩壊や土石流が発生したという住民の話は、南側から北に向かって豪雨域が移動していった可能性を示している。これは、図-9に示すレーダ解析雨量分布をみると、8時10分のレーダエコーでは宮川村中央部より下流（図の北東方向）ではそれほどレーダエコーが強くないのに対して10時20分には宮川村と北側全域に拡大し、その南側の紀伊長島町にはエコーがみられなく、徐々に雨域が北側に移動した様子が認められる。
