平成21年7月中国・九州北部豪雨による飯塚市西部の斜面崩壊の特徴

CHARACTERISTICS OF SLOPE FAILURES INDUCED BY THE 2009 CHUGOKU AND NORTHERN KYUSHU HEAVY RAINFALL AT THE WESTERN AREA OF IIZUKA CITY, FUKUOKA PREFECTURE

黒木 貴一¹・塚本 嵩史²・黒田 圭介³

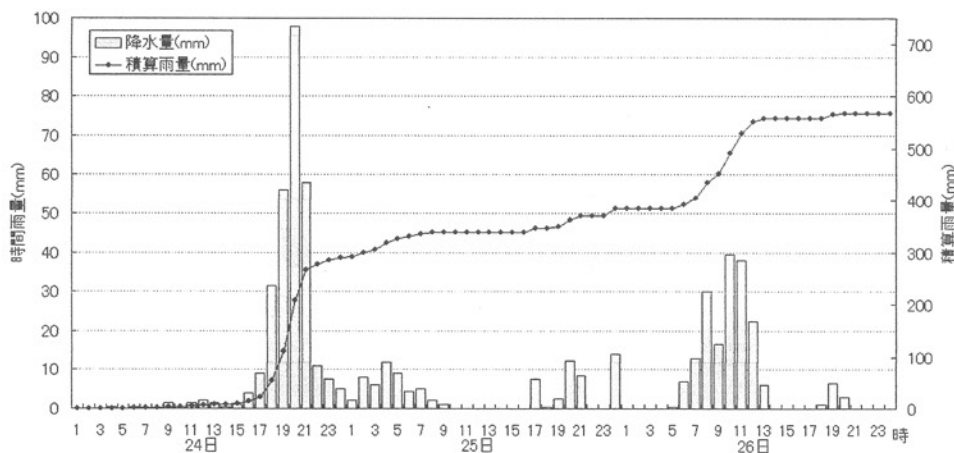
図-1 飯塚市の2009年7月の豪雨

2009年7月24日から26日まで、福岡県中部を襲った豪雨(平成21年7月中国・九州北部豪雨)は、降り始めから3日間の積算雨量が飯塚市で568mm、太宰府市で617mm、那珂川町(南畑)で561mmに達した。飯塚市では、24日夜間と26日午前中に2回の集中豪雨があり、その際の最大時間雨量は24日20時の98mmだった(図

-1)¹⁾。これらの市町では2003年にも時間雨量100mmに達する集中豪雨(2003年7月九州豪雨)があつて、太宰府市や宇美町では斜面崩壊、土石流、洪水が発生し²⁾、博多駅前の御笠川は氾濫した³⁾が、今回の豪雨はこれよりはるかに多い積算雨量とそれに匹敵する時間雨量を記録した。この結果、篠栗町、福智町では大規模な斜面崩壊が発生した⁴⁾。両年の豪雨により、これら市町では小規模な斜面崩壊はともに見られたが、大規模な

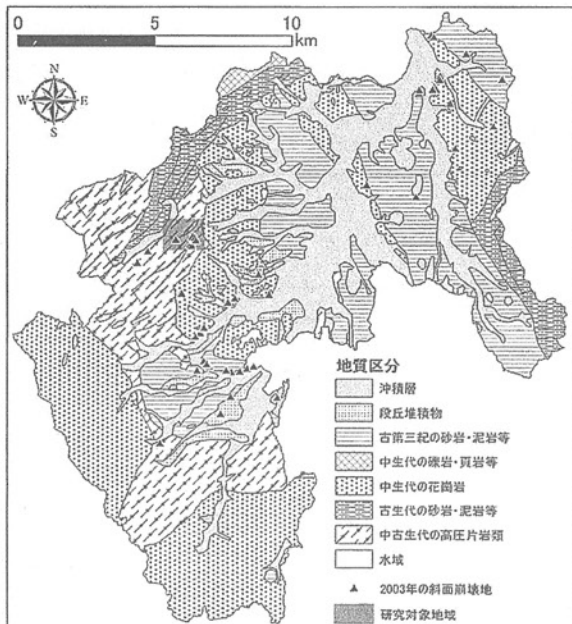
図-3 研究対象地域と地質

20万分の1地質図⁷⁾によると、本地域には古い方から、古生代及び中生代に変成した苦鉄質片岩や泥質片岩などの高圧片岩類(三郡変成岩)、古生代の砂岩及び泥岩(チャート、石灰岩、苦鉄質火山岩類を含む)、中生代の花崗岩と礫岩・頁岩及び砂岩、古第三紀の砂岩・泥岩・礫岩及び石炭が見られ、そのほか段丘堆積物、沖積層が分布する(図-3)。福岡県飯塚土木事務所および飯塚市農林課の資料にある2003年の斜面崩壊地の位置を図-3に重ねると、それらは中生代の高圧片岩類、中生代の花崗岩、古第三紀の砂岩・泥岩等の分布域に多い。そこで本研究では、2003年に斜面崩壊が多く発生した飯塚市西部の中古生代の高圧片岩類分布域の約1.6km²を研究対象地域とし(図-3)、そこに敷設された林道(龍王線、1991年設置、延長6528m)周辺に生じた斜面崩壊に関し地形、地質、植生の特徴を調査し、2003年と2009年の発生場所や形状の比較を行った。

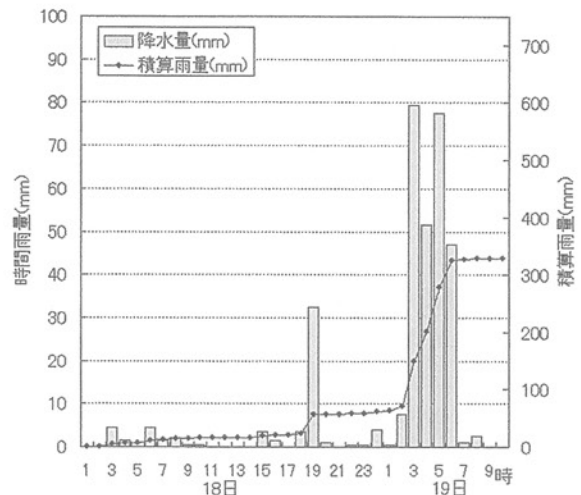
図-9 飯塚市の 2003 年 7 月の豪雨

図-9 は 03 崩壊の原因となった 2003 年 7 月 18 日と 19 日の飯塚市の降雨状況である¹⁾。飯塚市では、2 日間に積算雨量が 329mm で、その際の最大時間雨量は 19 日 3 時の 79.5mm だった。つまり飯塚市における 2009 年の豪雨は、2003 年の豪雨に比べて降雨強度が強かった。そして 2009 年の豪雨では、上部谷壁に近い位置に大規模な斜面崩壊を生じた。このことは降雨強度が強い場合、地形的位置のより上位で斜面崩壊が生じやすくなるという調査報告⁸⁾と調和的である。また下部谷壁と下部谷壁凹斜面では 03 崩壊のような小規模の斜面崩壊が意外に少なかった。これは 2003 年に斜面崩壊の生じた下部谷壁を中心に、豪雨に対する免疫性ができ
