# 宝暦5年（1755年）に球磨川中流域で発生した 深層崩壊と天然ダムの形成

OUTBURST AND DISASTER OF SETOISHIKUZURE (1775)

AND LANDSLIDE DAM

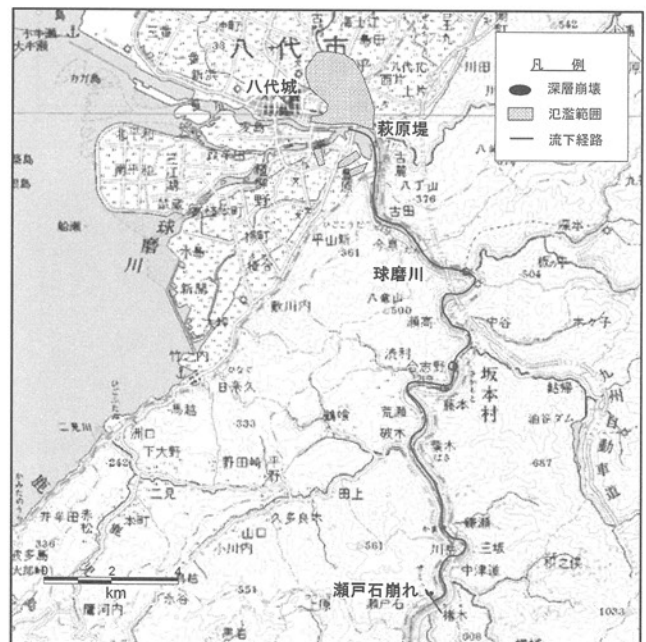
図-1 瀬戸石崩れの位置図。

宝暦5年(1755年)に球磨川左岸の瀬戸石集落の背後で大雨による深層崩壊が発生した。崩壊土砂により球磨川が堰き止められ天然ダムが形成され、その後天然ダムは決壊し、約20km下流の八代城下に広範囲の氾濫が発生した(図-1)。

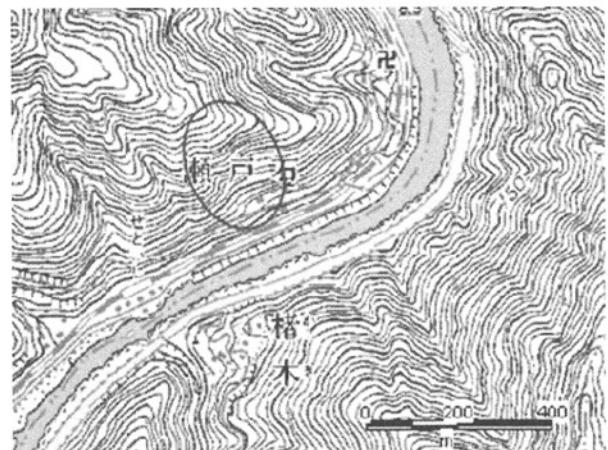
図-2 崩壊地周辺の地形。

対象地の地形図を図-2 に、国土地理院 50mDEMから作成した赤色立体地図を図-3 に示す。赤色立体地図で判読できる通り、対象地の球磨川両岸には、複数の崩壊地形が存在し、いずれも尾根付近より崩壊している。
