東日本大震災における鋼製帶状補強土壁の 被災度調査結果と今後の課題

INVESTIGATION OF THE DAMAGE TO REINFORCED EARTH WALL
IN THE GREAT EAST JAPAN EARTHQUAKE, AND NEXT SUBJECT

佐原 邦朋¹・高尾 浩司郎²・尾方 武文³

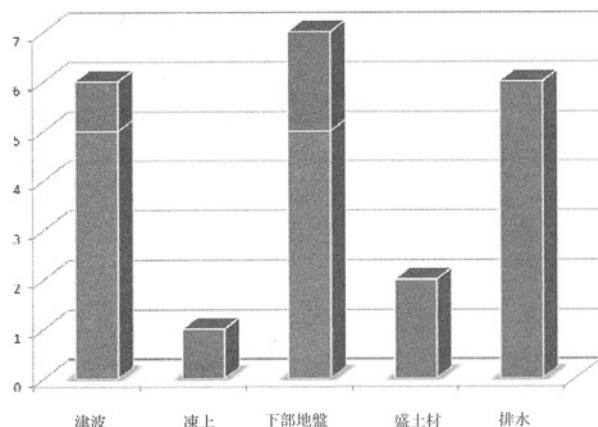
図-1 損傷ランクIII～VIの被災要因と件数

損傷ランクIIIからVIに該当する23件中19件について、被災現場の被災要因件数を図-1に示す。件数には重複する要因も含まれている。津波による被災を除くと、排水処理と下部地盤の問題に関する要因が多い事が分かる。さらにランクIIIとIVのみ、VとVIのみに分けて積み上げたものを図-2、図-3に示す。それによれば、ランクIIIとIVに該当する要因には津波と下部地盤によるもののみであり、被災度の大きなランクVとVIにつながる要因は、排水処理の不具合が最も多く、次に盛土材不良と下部地盤によることが分かる。

よって、維持管理における排水施設の機能保持の重要性が再認識できる。
