# 東北地方太平洋沖地震における補強土壁の被災調査と排水機能強化による復旧事例

A DAMAGE SURVEY OF REINFORCED EARTH WALL

IN THE 2011 OFF THE PACIFIC COAST OF TOHOKU EARTHQUAKE

AND A CASE OF RECOVERY BY STRENGTHENING THE DRAINAGE FUNCTION

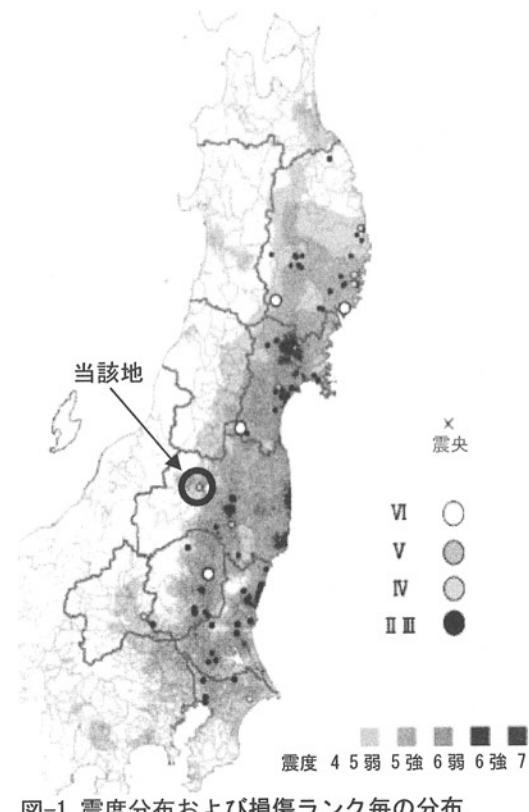
図-1 震度分布および損傷ランク毎の分布

当該地は福島県会津地方に位置し、震度5強の地震動を受けた地域(図-1)にあたる。テールアルメ壁は宅地造成に関連した緑地整備の用途に用いられており、上部は地区公園として利用されていた(写真-1)。周辺では現地より約1km離れた箇所で道路擁壁が転倒する被害(写真-2)が発生していたものの、構造物被害が比較的に少なかった地区である。

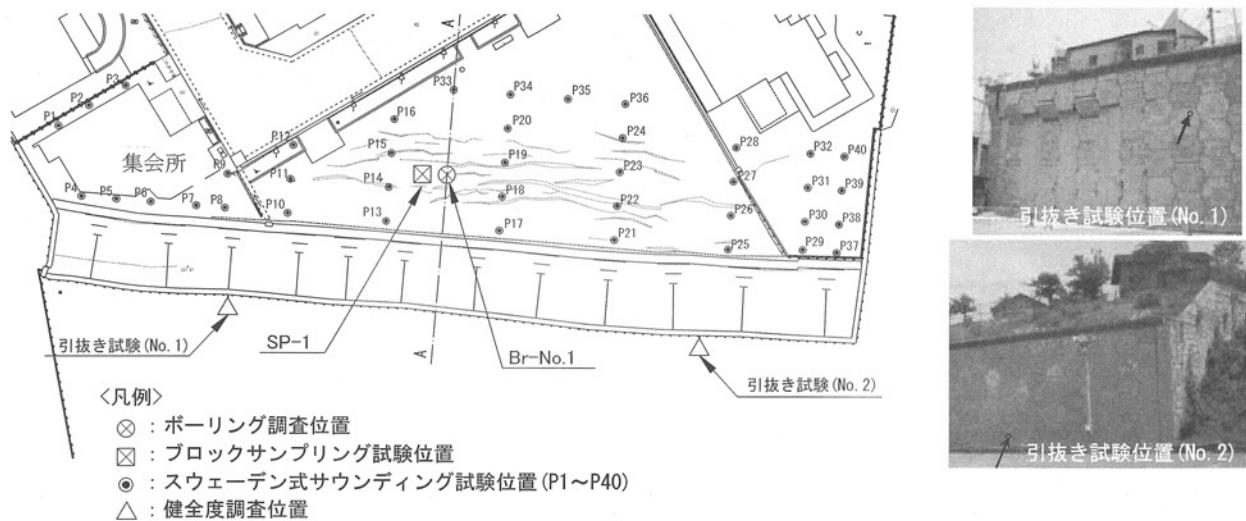
図-4 地盤調査および健全度調査実施位置

図-4に詳細調査の実施位置を示すが、調査項目としては、地盤調査とテールアルメの安定性を評価するた

地震時の変形により緩み領域が形成されていると考えられたため、上載盛土からテールアルメ補強領域頂部を中心とした範囲にて地盤調査を行った。

調査数量としては、緩み領域の分布を把握することを目的としたスウェーデン式サウンディング試験を40箇所、地層構成および地下水位の確認を目的としたボーリング調査を1箇所行っている。余震の恐れから、ボーリング調査位置は、図-5に示すようにテールアルメ補強領域より背面での位置選定となった。ボーリングは50cm毎の標準貫入試験を主としたノンコアボーリングしたが、標準貫入試験時に得られた試料について簡易粒度試験を行い、内部の土性把握に努めている。また、上載盛土内でブロックサンプリングによる試料採取を行い、三軸圧縮試験(CU)に供した。

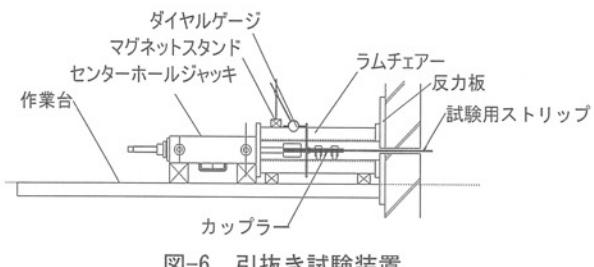
図-6 引抜き試験装置

テールアルメの内的安定は、設計時に想定したストリップの引抜きに対する抵抗力が現地において機能しているか否かが重要な要素となる。これを確認するために、ストリップの引抜き試験を実施し、試験によって得られた引抜き力を設計値と比較することにより、テールアルメの健全性を評価する。試験箇所は、土砂流出部に近い箇所と基礎付近の2箇所を選定した。供用中のテールアルメについてストリップの引抜き試験を実施するため、コアカッターにてコンクリートスキンを削孔し、試験箇所のストリップを露出させ試験装置(図-6、写真-8)を設置した。試験後はストリップをコンクリートスキンに結合し、コンクリート補修により壁面修復した。
