2011年台風12号による大規模土砂災害

HUGE SEDIMENT DISASTERS DUE TO TYPHOON 201112

藤田 正治

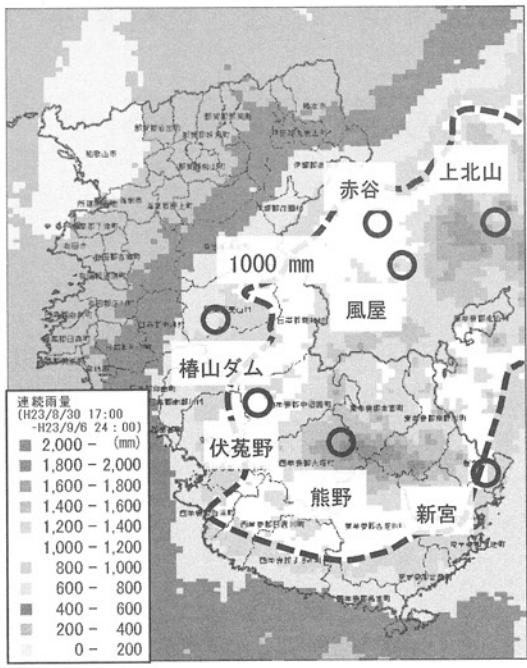
図-1 紀伊半島の総降雨量分布¹⁾

図-1は台風12号による紀伊半島の総雨量分布を示したものである¹⁾。総雨量のピークは奈良県上北山村と和歌山県田辺市熊野付近にあり、これらのピーク値は2000 mmを超えて、総雨量 1000 mm以上の地域が広範囲に渡っていることがわかる。図-2は三重県宮川村、奈良県上北山村、和歌山県新宮市の時間雨量と積算雨量の時間変化を示したものである²⁾。山間部の上北山村または宮川村と海岸に近い新宮市の降雨特性が異なることがわかる。すなわち、山間部では時間雨量は 30～50mm/hr とそれほど大きくないが 3 日間同程度の強度の雨が降り続き、積算雨量が 1500mm を超えている。海岸近くでは、積算雨量は他の地点の半分以下であるが、強雨強度が非常に大きく、100mm/hr を超えている。

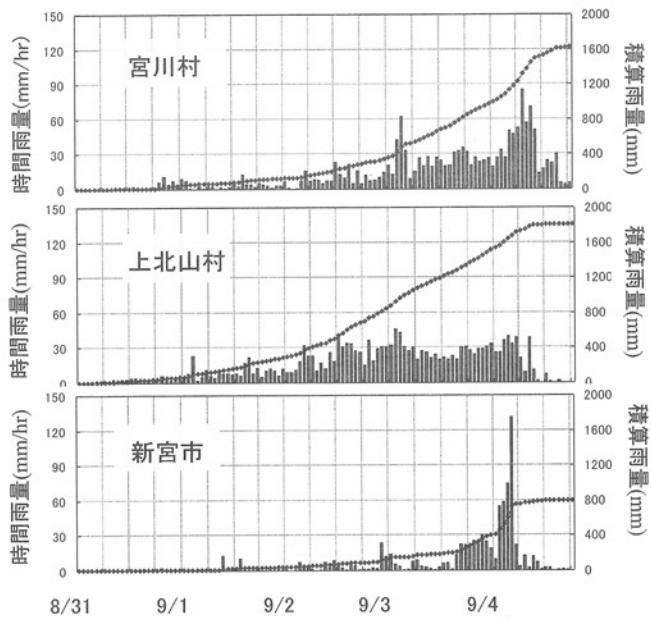
図-2 紀伊半島の主な地点の降雨量²⁾

時から4日3時までに総雨量の80%が集中している。この間の台風の移動速度は約10km/hr程度であり、非常にゆっくり進んでいる。もしもこれが、倍の速度で進んでいたら総雨量は実際の6割程度であったと推測される。2009年の台風モーラコットは、台湾を通過してから5km/hr程度の速度で進んだことが災害を大きくした原因の一つであるが、もしこの速度であったなら、降雨量は1.8倍の3240mmと見積もられる。

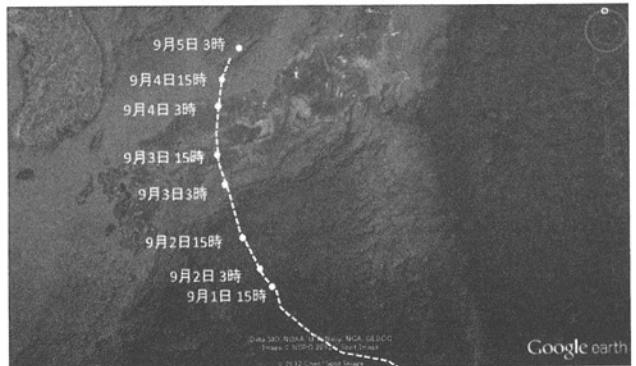
図-3 台風12号の中心の軌跡

図-3は台風の中心の位置を 6 時間ごとに示したものである。9月3日 高知県に上陸してから、9月4日未明には鳥取県から日本海に抜けている。この台風は日本海に抜けてから数時間停滞するかのようにゆっくり進んだ。図-2 の上北山村の降雨データを見ると、9月2日3

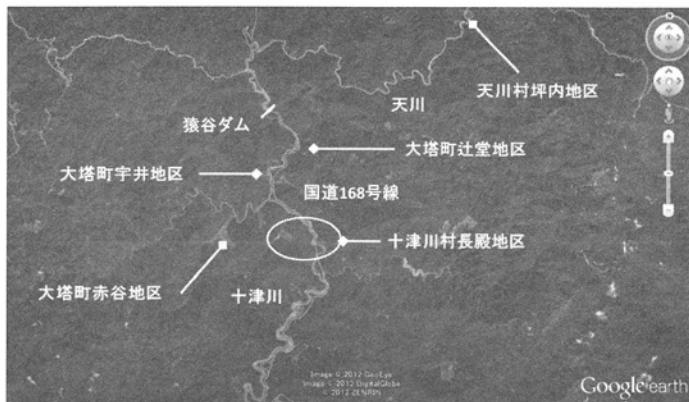
図-4 奈良県十津川上流域の主な土砂災害地点

図-4は十津川上流域の五條市大塔町、天川村、十津川村における主な土砂災害の位置を示したものである。これらについて簡単に説明する。

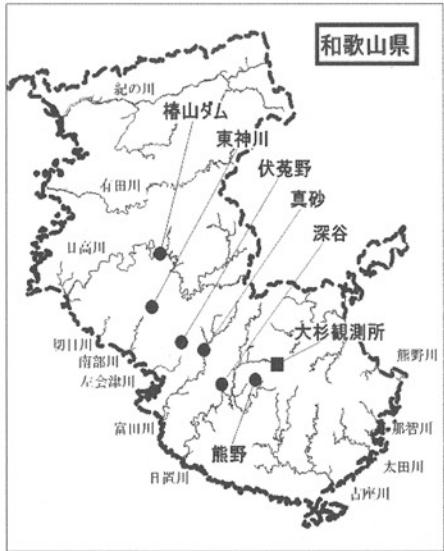
図-8 和歌山県の主な土砂災害地点

図-8は和歌山県内の主な土砂災害の位置を示したもので、これらについて実態と現況を説明する。

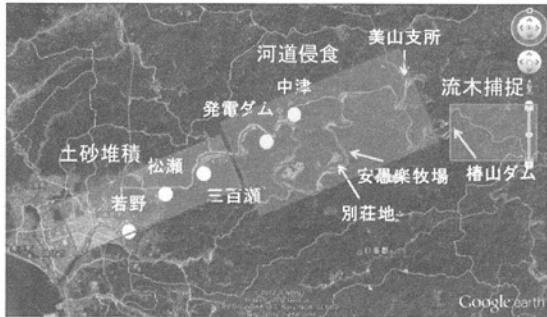
図-9 日高川町日高川の主な河川災害

和歌山県内では日高川、那智川で大きな災害が発生した。日高川では、図-9に示すように椿山ダムおよび椿山ダム下流域で洪水災害が発生した。ここではこれについて紹介する。

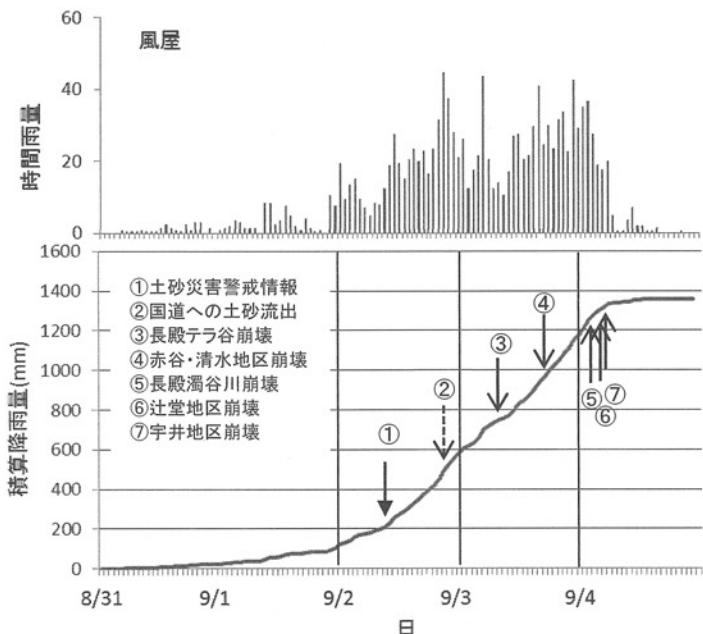
図-10 風屋の降雨と崩壊発生時刻

図-10は奈良県十津川村風屋（図-1参照）における時間雨量と積算雨量を示したもので、積算雨量の図には、大塔町、十津川村で発生した主な崩壊の内、発生時刻がわかっているものについてその時刻を示している³⁾。この図によると、積算降雨量が200mmを超えた辺りで土砂災害警戒情報が発令され、800mmを超えた辺りから大規模な崩壊が発生し始めている。土砂災害警戒情報が発令されてから、大規模崩壊が発生するまでの時間は約1日である。

前述のように9月2日の23時には、道路の不通箇所が発生している。このことを考えると、安全な避難のためには2日の23時以前に避難するのが望ましいと考えられる。土砂災害警戒情報が発令されてから、半日しかないのですぐに行動することが肝要である。また、1300mmを超える辺りから急激に崩壊発生個数が増加することを考えると、地域内の避難所でも危険な状態に陥り、そうでなくとも孤立する危険が高い。そのよう降雨が予想される場合、地域外への避難も考えるべきであろう。

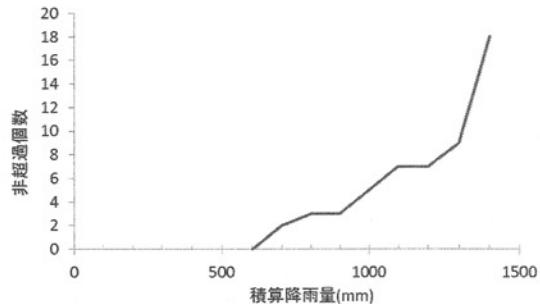
図-11 崩壊発生時の積算降雨量

図-11は奈良県内の崩壊発生場所に近い風屋の雨量データを用いて、崩壊発生時刻³⁾から崩壊発生時の積算雨量を求めた結果を示したものである。積算雨量が600mmを超える辺りから崩壊が発生し始め、降雨終了間際で1300mmを超えると、崩壊数が急激に増加している。台風12号が日本海に抜けたとき積算雨量は1200mm程度であり、ここから台風が停滞気味に進んだときに100mm以上の降雨が加わり、積算雨量が1300mmを超えた。この台風の停滞により、被害が大きくなつたと考えることもできる。
