# 2013年7月島根県津和野町名賀川流域で 発生した流木氾濫に関する調査

AN INVESTIGATION INTO THE 2013 FLOOD WITH A LARGE AMOUNT OF  
WOODY DEBRIS IN THE NAYOSHI RIVER BASIN,  
TSUWANO, SHIMANE PREFECTURE, JAPAN

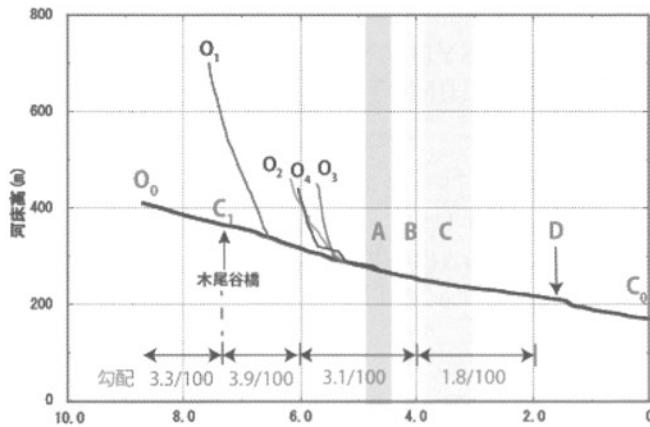
図-2 名賀川流域の縦断図

名賀川の流域面積は $16.3\text{km}^2$ 、流路延長は8.7kmである。名賀川の縦断図(図-2)において調査地点A～Bにおける平均河床勾配は $\theta=1.4^\circ$  ( $I=2.4/100$ )であった。合流点C<sub>0</sub>から上流5km～7km地点に崩壊・土石流が流下した4つの渓流O<sub>1</sub>, O<sub>2</sub>, O<sub>3</sub>, O<sub>4</sub>が存在する。それらの平均勾配はそれぞれ $\theta=19^\circ$  ( $I=35/100$ ),  $\theta=11^\circ$  ( $I=19/100$ ),  $\theta=29^\circ$  ( $I=56/100$ ),  $\theta=20^\circ$  ( $I=36/100$ )と急勾配であった。豪雨時にはこれらの渓流から大量の土砂や流木が名賀川に流れ込んだ。流れ込んだ流木の多くは、斜面崩壊箇所の植生分布から、スギ(人口林)であったと考えられる。渓流と本川との合流地点では勾配が急減しており、この付近で大量の土砂や流木が氾濫堆積した。一方で、多くの流木が洪水によりさらに下流に輸送され、A, B地点の橋梁において河道閉塞を引き起こし、大量の流木を田畠に氾濫させた。

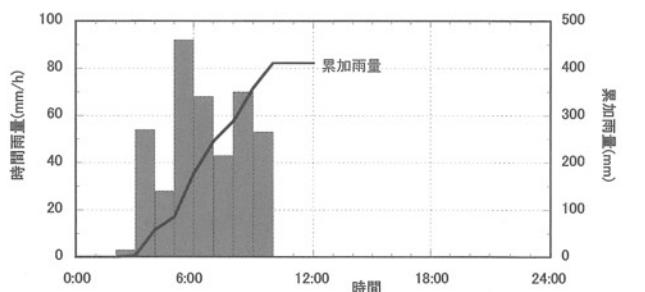
図-3 2013 年 7 月 28 日名賀観測点の降雨状況

雨量 92mm を記録するとともに 10 時まで 60mm 前後の強い雨が続いた。総雨量は 411mm に達した。名賀観測点、これに近接した山口市阿東地区の十種ヶ峰観測点はほぼ同じ最大時間雨量、連続雨量を記録した。これは、2012 年九州北部豪雨において孤立化などの同様な被害が発生した福岡県星野川流域の池の山観測点の雨量に匹敵するものであった。

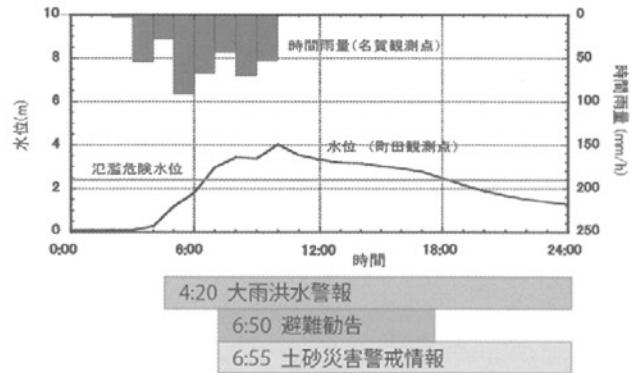
図-4 降雨・水位の時系列

図-4 は 2013 年 7 月 28 日に名賀観測点で測定された時間雨量と町田観測点における水位の時系列を表している<sup>8), 9)</sup>。降雨が始まってから 1 時間後には水位が顕著に上昇し始め、6 時 30 分に氾濫危険水位を突破し、降雨が終了する 10 時には最高位を迎えた。この結果、名賀川下流の鷺原地区では 6 時前後に氾濫被害が始まり、さらに上流では 9 時半頃には土石流が発生したといわれている。

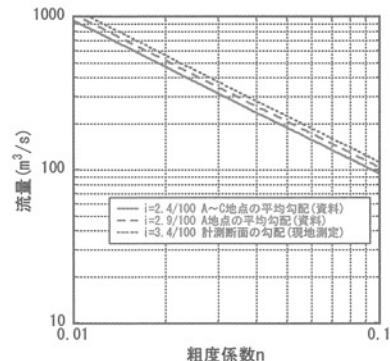
図-5 ピーク流量と粗度係数の関係

等流と近似されるA地点の河道区間の断面(写真-1)において痕跡水位から洪水流のピーク流量を求めた。図-5は、評価された洪水ピーク流量とマニング粗度係数nとの関係を表したものである。渓流から河川に流れ込んだ土砂や流木を考慮して、粗度係数を $n=0.03\sim0.04$ と仮定すると、名賀川のA地点の河道におけるピーク流量は $Q_p=300\text{m}^3/\text{s}$ 程度と推測される。

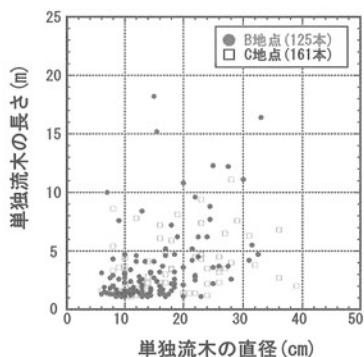
図-6 田畠に氾濫し個々に堆積した流木の長さと直径の相関関係

図-6は、田畠に氾濫し個々に堆積した流木について、その長さと直径の関係をあらわしたものである。ここに、長さが1m以上のデータを抽出した。B地点もC地点も、それらの相関がほとんどないことが分かる。

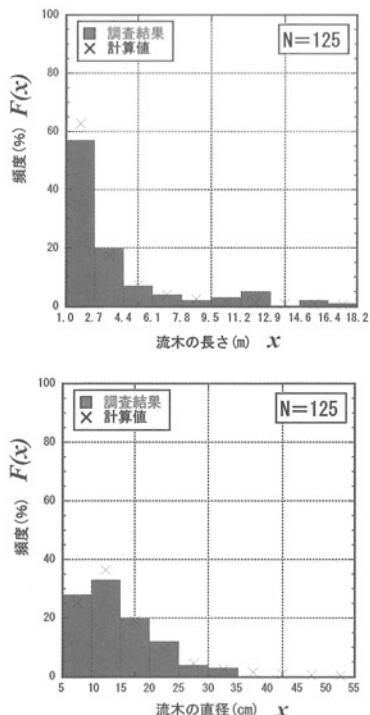
図-7 田畠に氾濫し個々に堆積した流木の長さおよび直径の頻度分布(B地点)

ものである。ここに、 $x$  は直径もしくは長さなどの変動量を、 $F(x)$  はそれらの確率分布を示している。長さ 1.0m~2.7m、直径 10cm~15cm の流木の頻度が最も高かった。同図中において、確率密度関数として対数正規分布を用いた場合の計算結果を×印で示している。両者は良く適合しており、田畠に氾濫し個々に堆積した流木のスケールは対数正規分布に従うことが分かる。表-2は、以上の流木の統計的特性量をまとめたものである。B地点において、流木の平均長さ 3.4m、平均直径 15cm であり、C地点においては、流木の平均長さ 3.5m、平均直径 18cm であった。これらは、後述するが、群を形成して堆積した流木よりもスケールが小さかった。

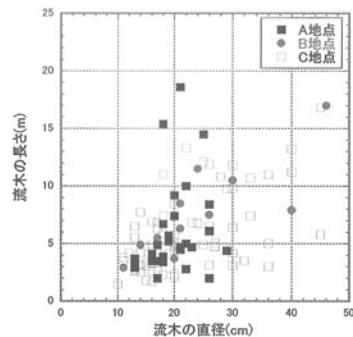
図-8 田畠に氾濫し群を形成した流木の長さと直径の相関関係

図-8は、田畠に氾濫し群を形成した流木について、その長さと直径の相関を調べたものである。また、図-9は、各流木群から抽出された最長流木についてその長さと直径の相関関係を調べたものである。いずれも、平均値は異なるが、図-6と同じような相関関係の範囲に分布している。

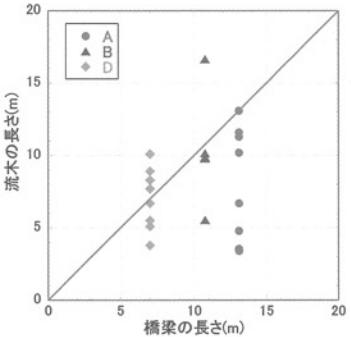
図-10 橋梁に捕捉された流木の長さと橋梁の長さとの比較

図-10 は流木の長さと橋梁の長さとを比較したものである。また図-11 は流木の長さと河道から橋桁までの高さとを比較したものである。橋梁に捕捉された流木の長さは、橋梁の長さより若干短いか同程度であり、河道から橋桁までの高さよりは 4 倍ほど長いことが分かる。

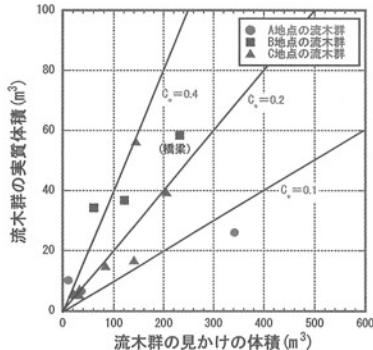
図-12 流木群のみかけ体積と実質体積との関係

流木量の評価は通常空隙を含んだ流木群の見かけの体積として表現される。従って、それと流木群の実質体積との関係をあらかじめ知っておく必要がある。図-12 は、それらの関係を示したものである。平均的に見て流木の実積率  $C_*=0.2$  程度であったことが分かる。一方、既設の透過型砂防えん堤における流木捕捉の調査から、実積率  $0.1 \leq C_* \leq 0.3$  が得られている<sup>13)</sup>。両者はほぼ一致しており、図-12 の結果は概ね妥当であると考えられる。
