2014年8月20日に発生した 広島市の大規模土砂災害について

SERIOUS DEBRIS-FLOW DISASTERS ON AUGUST 20, 2014 IN HIROSHIMA-CITY

海堀 正博¹

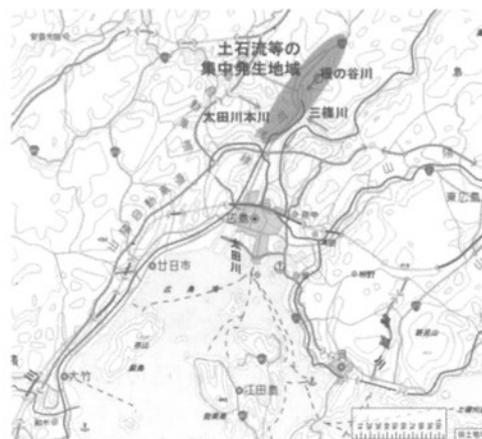
図-1 土石流等の集中発生地域の位置

土石流等の集中発生した地域は、後述するように豪雨の集中した地域と重なっている、北東から南西にかけて、幅が3km程度、長さが15km程度のエリアである(図-1)。この地域は図からもわかるように、広島市の中心部に近く、太田川が西北西の方向から蛇行しながら流れる太田川本川、北部から直線的に流れ込む根の谷川、

東南東の方向から合流する三篠川の三つの川が合流する部分をはさんでいる。このエリアの南西側南向きから南東向き斜面は広島市安佐南区、北東側は安佐北区に属する。いずれの地域も非常に多くの人家が山麓部や谷すじに沿って密集しているのが特徴である。

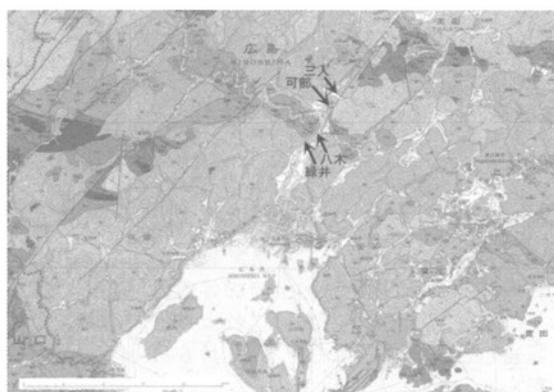
図-4 広島県南部の地質と広島土石流災害の発生した緑井・八木・可部・三入地区のおよその位置(地質調査所1986年発行の1/20万の地質図の一部に加筆)

図-4として、広島県の地質図を引用する²⁾。広島県には県の面積の48%が花崗岩類が分布しており³⁾、風化が進んで真砂化していたり、真砂土となって斜面をおおって堆積しているところが多いことが知られている。広島県の花崗岩類地質であれば、今回の激しい雨を受けてまったく斜面崩壊も土石流も発生しないという状況が想像できないほど、今回の降雨は十分に崩壊や土石流等の発生限界の雨量値を超えていたといえる。

しかし、今回の豪雨のあったところは、必ずしも、花崗岩類の分布地域だけではなく、ジュラ紀の泥岩・泥質岩や熱変成を受けてホルンフェルス化したものやチャートなども含まれる付加体の岩体が分布していたり、また、周辺の流紋岩質の岩体(高田流紋岩類や流紋岩質凝灰岩、溶結凝灰岩、あるいは、岩脈として入っている斑岩類も含む)なども存在しており、土石流として運ばれてきた石礫の中にはかなりいろいろな種類のものが含まれている状況であった。
