# 断裂による分断が起因となる斜面崩壊について

## SLOPE COLLAPSE CAUSED BY PARTING OF FRACTURE

吉村 辰朗<sup>1</sup>・吉松 史徳<sup>2</sup>・辛島 光彦<sup>3</sup>・渋谷 快晴<sup>4</sup>

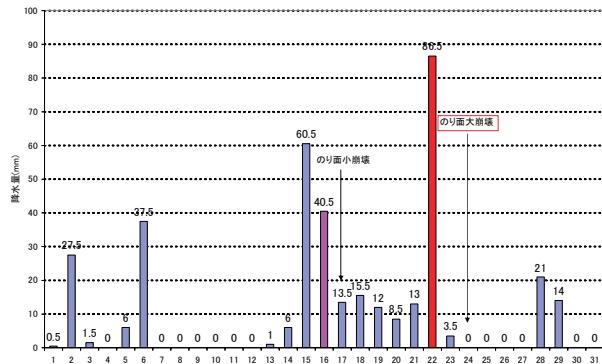
図-1 崩壊時前後の日降雨量（2017年10月）

10月中旬の豪雨（最大日降雨量 86.5mm、図-1）によって、のり面勾配 1:1.2 の切土のり面の一部が崩壊した（図-2～図-4）。

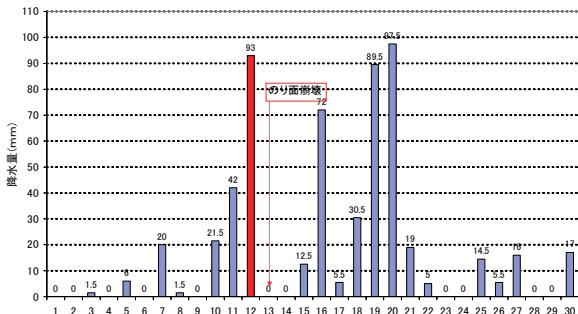
図-8 崩壊時前後の日降雨量（2011年6月）

2011年6月中旬の豪雨（崩壊前日の日降雨量93.0mm、図-8）によって、前記の崩壊のり面の西側切土のり面の一部が崩壊した（高さ5m、幅5m 図-9）。

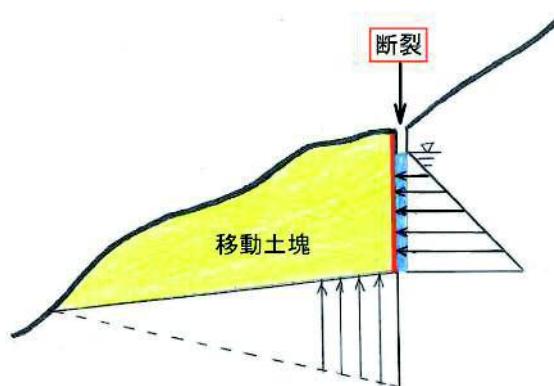
図-12 移動土塊に作用する水圧

斜面変動（斜面崩壊・地すべり等）では、崩壊頭部の断裂に表流水が流入し、土塊を移動させようとする水圧が作用する<sup>6)</sup>。すべり面には、この水圧が間隙水圧として伝わり移動体は容易に不安定化する（図-12）。図-13(a)に安山岩分布域におけるコア $\gamma$ 線測定結果を示す。 $\gamma$ 線測定結果図は縦軸に深度、

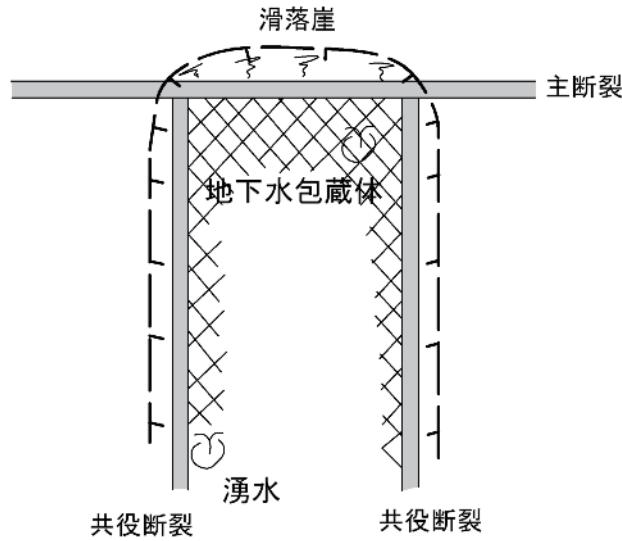
図-16 地すべり地の地下水流路<sup>7)</sup>

この主断裂・共役断裂部は、地すべり地では地下水水流路を形成している場合が多く、“地下水包蔵体”<sup>7)</sup>と称されており (図-16)，2011 年の崩壊時には断裂部で湧水が認められている (図-17)。この地下水状況と地質構造から特定の場所で崩壊が起こったと推定される。
