平成28年8月豪雨における石狩川上流部の砂防施設の減災効果について

STORM INDUCED DEBRIS HAZARD MITIGATION BY SABO WORKS AT UPPER REGION OF ISHIKARI RIVER, HOKKAIDO, AUG. 2016.

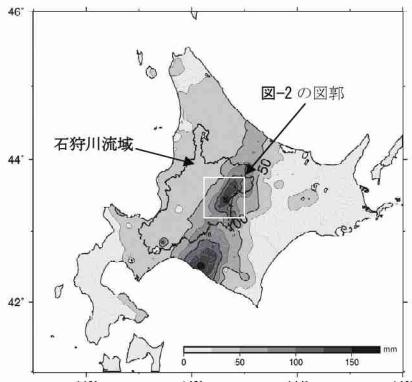
平成28年8月中旬以降、北海道内は台風、前線の影響で例年に比べ極めて多い降雨量を観測した。その中でも石狩川上流で土砂流出が多く発生した8月23日の雨量分布を図-1に示す。図-1はアメダス、河川系、道路系の雨量データを用い、GMT(Generic Mapping Tool)^①により作成した雨量分布図である。

図-1 8月23日の日雨量分布(北海道全域)

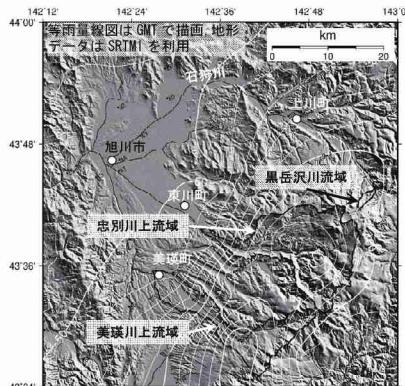
旭川河川事務所が管轄する石狩川上流では、日雨量160mmを超える豪雨(図-2)がもたらされた結果、幹線国道の被災、堤防破堤による河川氾濫、土石流、農地への河川氾濫、床上浸水、橋梁被害、大量の流木流下などが発生^②した。一方でこれまで整備してきた砂防施設により土石流や流木の流下を阻止したほか、河道の安定に寄与した結果、橋梁への被災を抑制

図-2 石狩川上流域の日雨量分布(8/23)

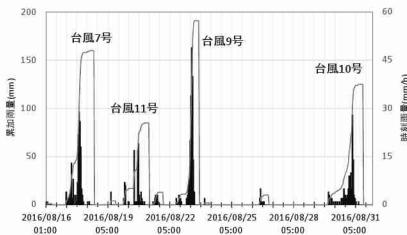
図-3 黒岳雨量観測所における8月16日～31日までの時間降雨の時系列変遷

図-3に黒岳雨量観測所の8月16日～31日までの時刻雨量及び累加雨量の時系列を示す。4つの台風に連動して4つの降雨のピークが見られ、累加雨量80mm超が1回、120mm超が3回と、8月16日から31日までの約半月で累積550mmを越える雨量が観測された。いずれの降雨ケースにおいても、降雨強度が10mm/hを越える豪雨が短時間にもたらされた。

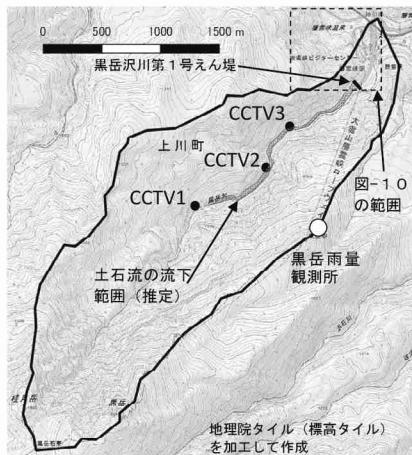
8月23日7時直前に黒岳沢川 CCTV2 カメラ（図-4）において土石流が撮影され、土石流流下状況の映像の保存を行うことができた。今回保存できた動画映像の8月23日6時56分15秒以降の動画から静止画時系列を作成し、図-5に示した。映像中に比較対象となる指標が無いため、水深や流速は把握できないが、黒岳沢川で土石流が流下する状況を捉え、動画として保存できたのは初めてのケースとなったと思われる。下流側のCCTV3 カメラでも同様の土石流が撮影されており、2つのカメラ間の距離と、土石流の撮影時刻から、土石流の速度は約27km/hと推定された。CCTVが設置されている区間の河床勾配は、LPで測定された地形からの推定で約1/10であった。黒岳沢川第1号えん堤の出水前後の堆砂状況を図-6に示した。黒岳沢川第1号えん堤では平成25年度に

図-4 黒岳沢川流域における砂防施設設置位置

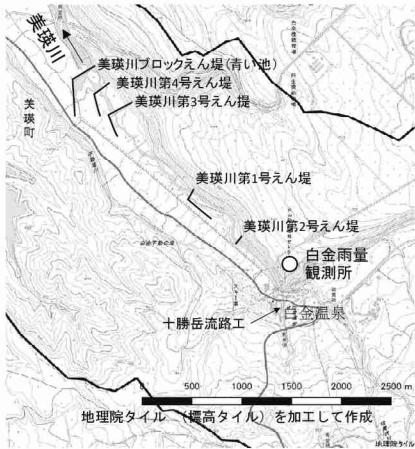
図-1-2 美瑛川上流における砂防設備整備状況
作し、動画を記録した。

美瑛川上流区間は十勝岳の噴火に伴う融雪泥流に 対応した火山砂防設備が整備中である（図-1-2）。図-1-3に8月23日出水前後の美瑛川第1号えん堤の堆砂敷の状況を示す。出水後、捕捉した流木量は空隙込で約10,000m³と推定された。平成15年台風10号北海道豪雨災害調査団報告書⁵⁾によれば、空隙を含んだ流木量の材積率が0.48であったことから、美瑛川第1号えん堤に堆積した流木材積は約4,800m³と換算でき、計画流木捕捉量5,285m³に匹敵する流木量が堆積した可能性がある。図-1-4は美瑛川第1号えん堰左岸袖部に設置したCCTV画像を約10分毎の時系列で示したものである。同図において、8月23日6時41分頃、鋼製スリット上端と、上流側水面は概ね同じ高さにあったが、6時50分には流木堆積面が鋼製スリットよりも高い位置に上昇している状況が読み取れる。これは流木が鋼製スリット上流側で大量

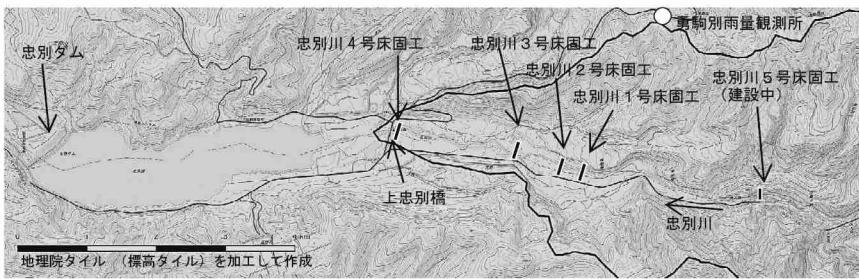
図-1 5 忠別川上流の砂防設備整備状況

忠別ダム上流の砂防区間（図-1 5）では、平成22年8月出水において、忠別川に近接する道道約180mが決壊（図-1 6上段）し、天人峡温泉宿泊客ら324人が孤立したほか、上忠別橋右岸の橋台下部が侵食され、通行中の車両が落下する事故（図-1 7）が発生した。同箇所では平成28年3月に忠別川第4号床固工が完成していたこともあり、平成28年8月出水による被害は無かつた（図-1 8）。床固工による河床高の安定効果、流路工による整流効果により、上忠別橋は被災を免れたものと推測される。また、平成22年8月出水で決壊した道道箇所近傍で整備中の忠別川5号床固工（図-1 6下段）では、左岸流路工が平成28年3月に完成していたこともあり、道々の決壊は免れたと考えられる。

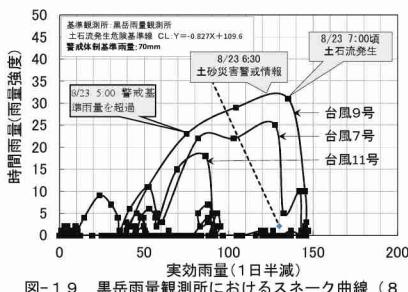
スネーク曲線である。黒岳沢川直近の黒岳雨量観測所（図-1 9）では、台風9号のケースにおいて8月23日5:00に警戒基準雨量を超える、6:30に気象庁の土砂災害警戒情報が発令されている。その直後7:00頃に巨礫を多く伴う大規模な土砂流出がCCTVカメラ画像（図-5）から確認された。勇駒別雨量観測所（図-2 0）では、土砂災害警戒情報や警戒基準雨量といった土砂流出を警戒する降雨状況となっていたが、忠別川上流からの土石流は観察されていない。美瑛川上流に位置する白金雨量観測所（図-2 1）では、台風9号の出水ケースにおいて、土石流発生基準線（CL）を大きく超え、大量の流木が流下した状況がCCTV画像から確認（図-1 4）された。美瑛川上流域では衛星画像の出水前後の2時期比較（図-

図-19 黒岳雨量観測所におけるスネーク曲線（8月16日～8月23日の状況）

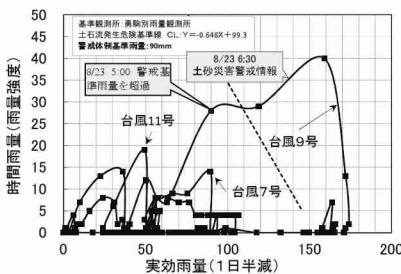
図-20 勇駒雨量観測所におけるスネーク曲線（8月16日～8月23日の状況）

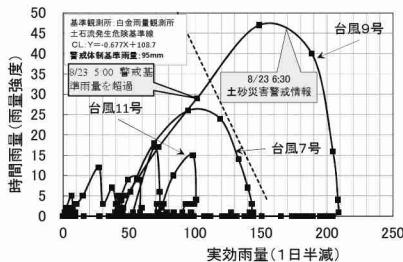
図-21 白金雨量観測所におけるスネーク曲線（8月16日～8月23日の状況）
