水力発電所改修工事中の台風による地すべり発生後の災害復旧対策

前田建設工業(株)
前田建設工業(株)
前田建設工業(株)
前田建設工業(株)

本報告では、地すべり発生後の災害復旧対策について紹介する。

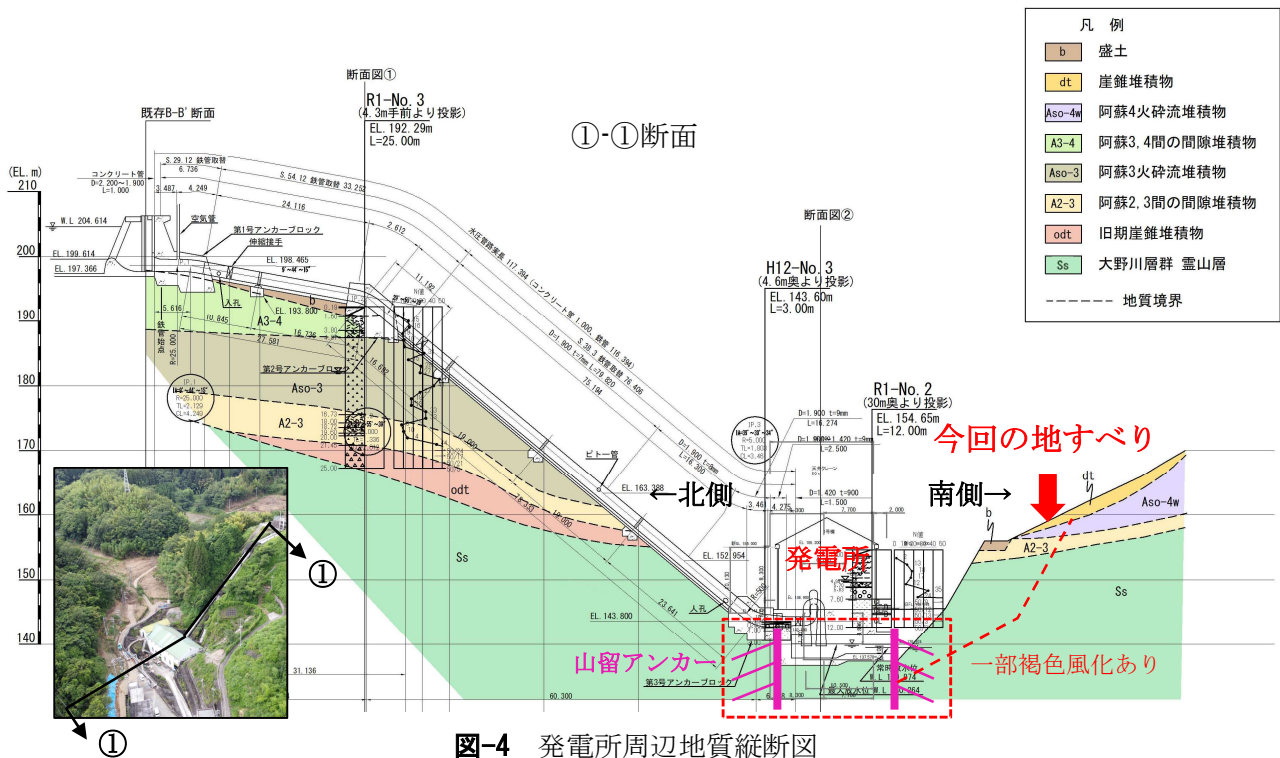
図-4 発電所周辺地質縦断面図

周辺のボーリング調査では、基礎掘削部はこれらの内の霊山層砂岩の CL~CM 級の岩盤が広く分布し、基礎掘削部の山留めの深度付近では、表層付近で褐色の風化岩、深部では新鮮な CM 級の分布が想定されていた (図-4)。しかし、基礎掘削中、表層付近ではボーリング調査の結果通りの褐色風化岩であったが、深部では地すべりの主測線付近を中心にボーリング調査では確認されていなかった褐色風化岩が分布していた。また、風化岩の層理面の方向は、発生した地すべりの方向に対して受け盤となる状況であった。今回発生した地すべりは発電所南側の斜面である。
