# 国道2号淀川大橋床版取替他工事

～工事概要のご説明～

# 淀川大橋の概要

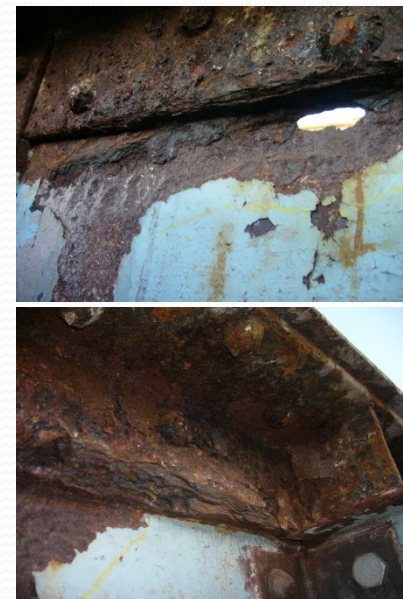
写真②③ 不可視部

主桁上フランジが床版に埋設されており、  
床版を撤去しないと損傷状況が不明

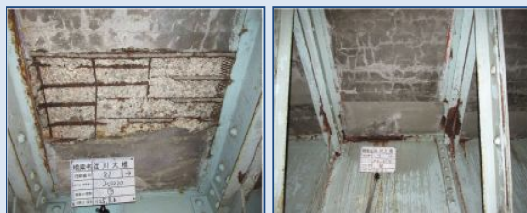
【床版】

剥離・鉄筋露出

漏水・遊離石灰
