ポスター発表 | [共通セッション] 複合構造物

[12AM1-Qo-01] 腐朽劣化を受けた木橋の樹脂とFRPによるリノベーション —草加市中根ふれあい橋の実施事例—

2. 腐朽劣化状況

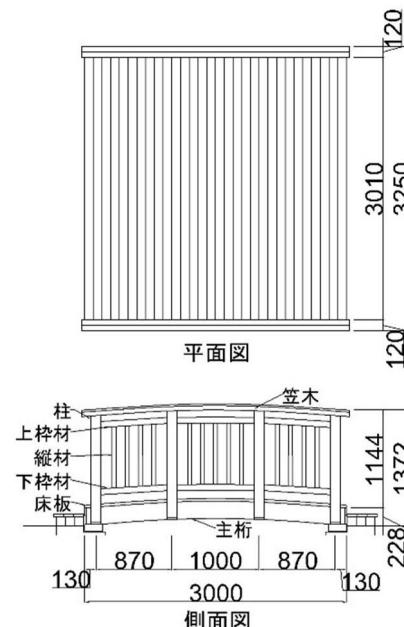
図1 中根ふれあい橋一般図

対象とした中根ふれあい橋の図面と腐朽状況を図1、2に示す。表1に各部材ごとの腐朽劣化状況と対策を示す。これらの図表から、腐朽劣化の原因は水が特定の箇所に溜まることや、部材内部へ浸入することであると考えられる。したがって、今回の補修では部材内部への水の浸入防止のために、極力木製部材に対する木ネジ等の使用を避け、水が浸入する箇所の上面をFRPで覆うこととした。
