[I-170] 落橋により主桁が変形した鋼桁の再利用の検討

*窪田 利幸¹、平林 雅也¹、吉川 正治¹ (1. 東日本旅客鉄道株式会社)

落橋により主桁が変形した鋼桁の再利用の検討

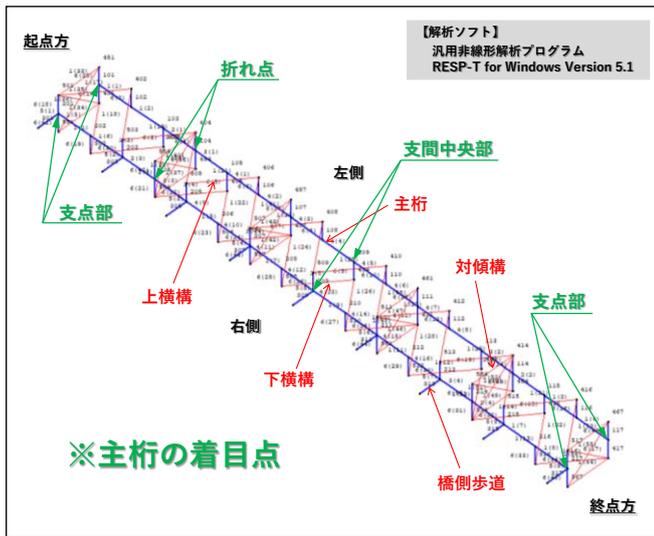
図-4 解析モデル

解析モデルは、図-4 に示すように、主桁、横構、対傾構、および橋側歩道を要素とし、境界条件は主桁の支点部に設けた。主桁は中立軸付近に要素を設け、節点は横構と対傾構の取付け位置に設けた。横構や対傾構は幾何学的な形状を再現するために、主桁の節点から主桁上下フランジの位置まで剛部材を鉛直方向に剛結し、軸力のみを伝えるトラス要素とした。また、橋側歩道が右主桁に取り付けられていることから、剛部材を主桁から橋側歩道の水平方向の重心まで剛結した。なお、剛部材を除く各要素は線形部材として、弾性係数を 200,000N/mm²、ポアソン比を 0.3 とした。
