土木学会 トンネル工学委員会
東北地方太平洋沖地震調査特別小委員会
報 告 書

2013 年 11 月

1. 調査の概要

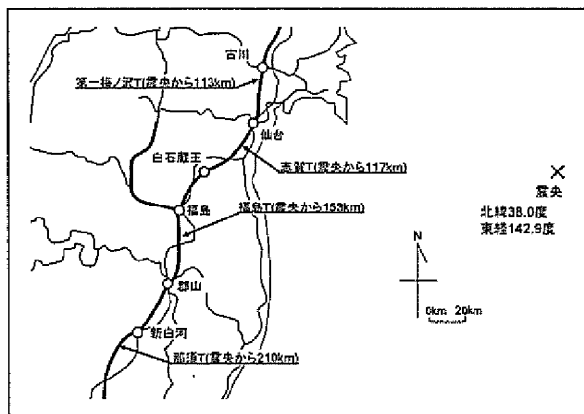
図 2.2.1-1 被災トンネル位置

新幹線トンネルの主な被害は、郡山～福島間に位置する4トンネル（東京方より、那須、福島、志賀、第一梅ノ沢）で発生した。このうち、被害が大きかったのは福島、志賀の2トンネルである（図 2.2.1-1）。今回の地震で被災したトンネルは那須塩原から仙台間の広範囲にわたることが特徴である。なお、被害を生じた箇所は、各トンネルともトンネル延長に対し、一部区間のみ限定的な被害であった（表 2.2.1-1）。

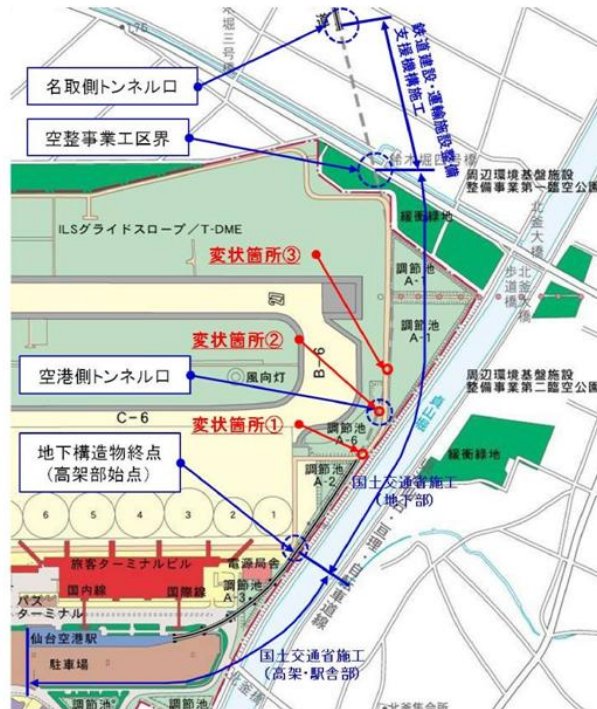
図 2.4-1 被災位置 (平面)

被害が発生した箇所（平面および縦断）を図 2.4-1 および図 2.4-2 に示す。

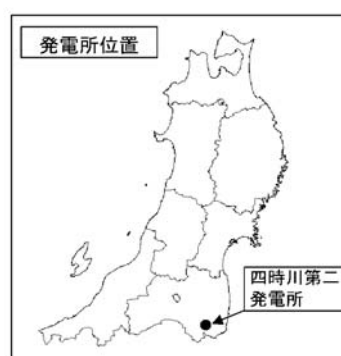
図 3.3-1 四時川第二発電所の位置

開削工法により建設された四時川第二発電所水路トンネルが，地山崩壊に伴い損壊した。四時川第二発電所は福島県南東部にある水力発電所である。位置を図3.3-1に示す。トンネルはコンクリート製で，形状寸法は幅1.8m，高さ2mの内空を有する馬蹄形である（図3.3-2）。
