土木学会 トンネル工学委員会
東北地方太平洋沖地震調査特別小委員会
報 告 書

2013年11月

トンネル工学委員会
東北地方太平洋沖地震調査特別小委員会 委員構成

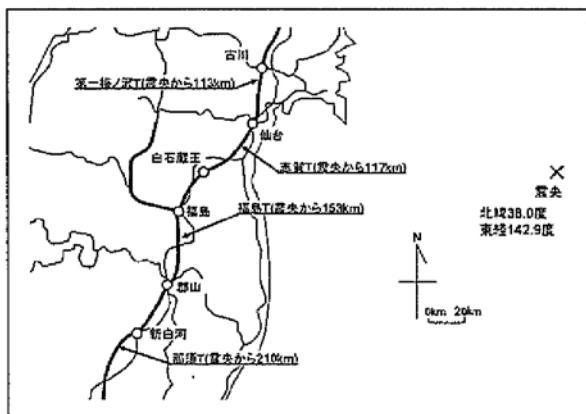
図2.2.1-1 被災トンネル位置

新幹線トンネルの主な被害は、郡山～福島間に位置する4トンネル（東京方より、那須、福島、志賀、第一梅ノ沢）で発生した。このうち、被害が大きかったのは福島、志賀の2トンネルである（図2.2.1-1）。今回の地震で被災したトンネルは那須塩原から仙台間の広範囲にわたることが特徴である。なお、被害を生じた箇所は、各トンネルともトンネル延長に対し、一部区間のみの限定的な被害であった（表2.2.1-1）。

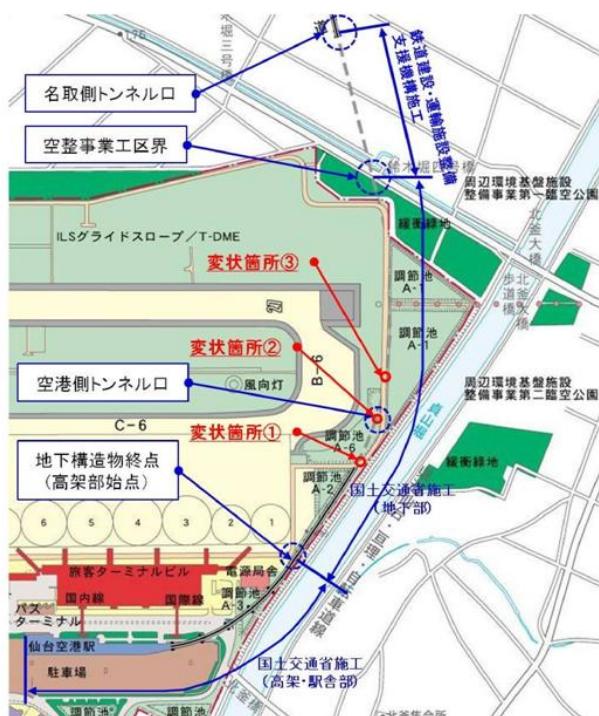
図 2.4-1 被災位置（平面）

被害が発生した箇所（平面および縦断）を図2.4-1および図2.4-2に示す。
