維持管理を目的とした箱型トンネルの施工法の調査部会
報告書

2025 年 12 月

維持管理を目的とした箱型トンネルの施工法の調査部会 報告書
目次

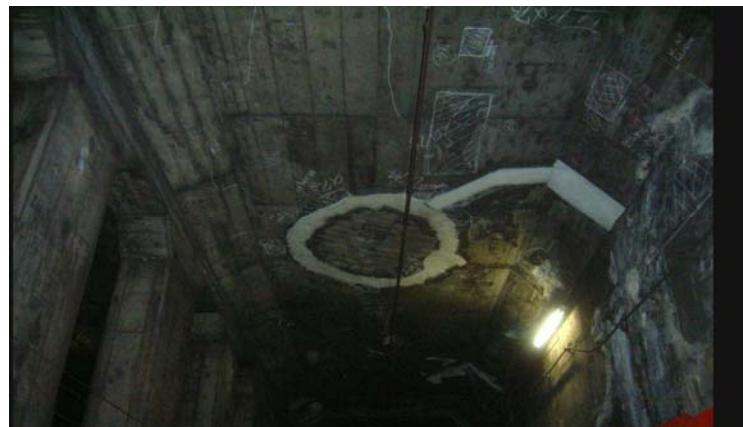
図2.2.2-3 シャフト孔跡の補修例²⁾

ヒアリング調査から、漏水に起因する不具合が一番問題で、とくに、塩害が問題であることを確認した。漏水については、ケーソン間の継手部に多く発生しており、圧気用のシャフト孔跡からの漏水（**図2.2.2-3**）も問題になっていた。また、底版（下床版）については鉄道ではインバートや道床が存在して目視観察ができないため、変状が直接確認されることはない。しかし、漏水による排水量が側壁、頂版（上床版）からの漏水量より多い場合が多く、底版（下床版）からの漏水についても注意が必要と事業者が考えていることが分かった。

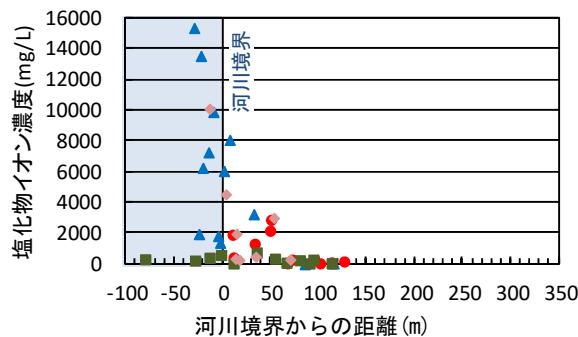
図3.2-1 感潮河川とトンネル漏水中の塩化物イオン濃度の関係¹⁾

調査の結果、感潮河川を横断あるいは感潮河川に近傍したトンネルで、塩害が発生していた。そこで、トンネル躯体からの漏水に含まれる塩化物イオン濃度を把握するため、河川等と交差・近接する49箇所の中から漏水の多い20箇所を対象に漏水に含まれる塩化物イオン濃度を測定した^{1),2)}。当該調査の対象トンネルでは、感潮域河川下および河川端部から50m程度離れた位置まで漏水に高い濃度の塩化物イオンが含まれていることがわかった（図3.2-1）。ただし、この結果については、同様の調査を行ったB社（大阪市交通局）の例では、100m程度まで影響があり、地盤条件などによる地域性があると考えられる。

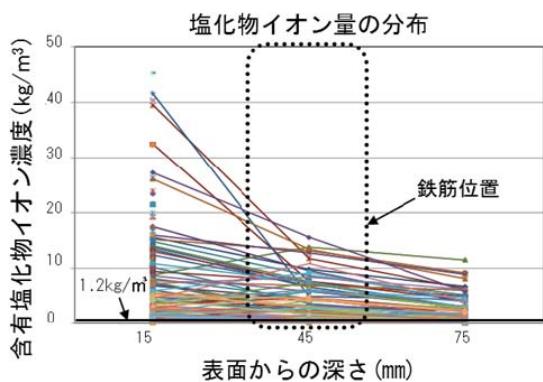
図3.2-2 箱型トンネルの塩化物イオン濃度の分布¹⁾ 図3.2-3 コンクリート内面への塩化物イオン浸透のイメージ²⁾

感潮域河川下にあるトンネル躯体のコンクリートから、103箇所のコアを採取し、トンネル内側表面（以下、トンネル内面と記す）からの深さと含有する塩化物イオン濃度を測定した。この結果、トンネル内面および鉄筋周辺において塩化物イオン濃度が高いことから（図3.2-2），トンネル内面側からトンネル躯体のコンクリート中に塩化物イオンが浸透し、塩害が生じている可能性が高いことがわかった（図3.2-3）。

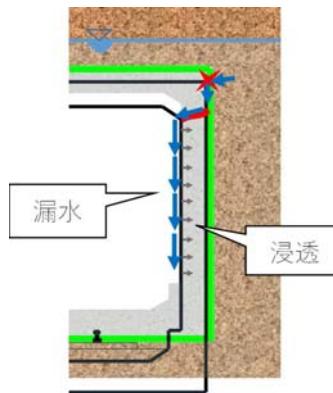
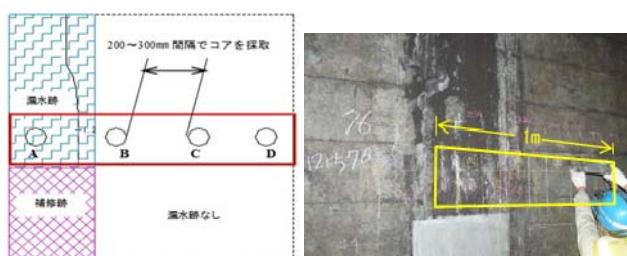
図3.2-4 塩化物イオン面的影響範囲調査用コア採取位置¹⁾

次に、漏水に含まれる塩化物イオンのコンクリート壁への平面的な影響範囲について調査した。
①漏水跡箇所、漏水跡箇所の中心から、②300mm ③660mmおよび④1000mm離れた合計4箇所でコアを採取し、表面から深さ方向の塩化物イオン濃度を調査した。調査位置を図3.2-4に、調査結果を図3.2-5に示す。漏水跡の箇所で採取したコア①の塩化物イオン濃度は、表層部で11.0kg/m³以上あり、表層から深さ90mmの位置でも2.0kg/m³近い値であった。漏水箇所の中心から300mm離れた位置から採取したコア②の表層部における塩化物イオン濃度は3.6kg/m³であり、コア①の同位置と比較して著しく少なくなっている。また、コア②の内部およびコア③、コア④における塩化物イオン濃度は最大でも0.5kg/m³と非常に低い値であった。このことから建設時にコンクリート中に混入した塩化物イオン量（内在塩化物イオン量）は極めて少ないものと判断される。以上の結果から、漏水中の塩化物イオン濃度の面的な影響範囲は、漏水跡の認められている箇所の直下および漏水跡から200～300mmの範囲内であり、壁面の漏水からあまり広がらず浸透することがわかった^{1),2)}。

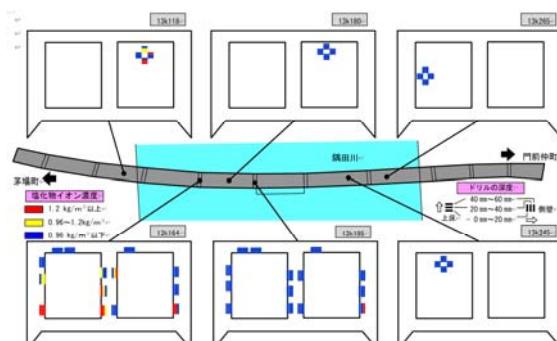
図3.2-6 ケーソントンネルの塩害調査結果²⁾

次に、ケーソントンネルに着目すると継手部の塩化物イオン濃度が高いことがわかった（図3.2-6）。そこで、トンネル内面から背面近くまで達する長尺コアを採取し、深さごとに5か所の塩化物イオン濃度の測定を行った（図3.2-7）。採取位置を図3.2-8に、塩化物イオン濃度分布を図3.2-9に示す。これらの結果から、ケーソントンネル継手部の目地付近の塩化物イオン濃度が高く、塩害が発生しやすいことがわかった^{1),2)}。

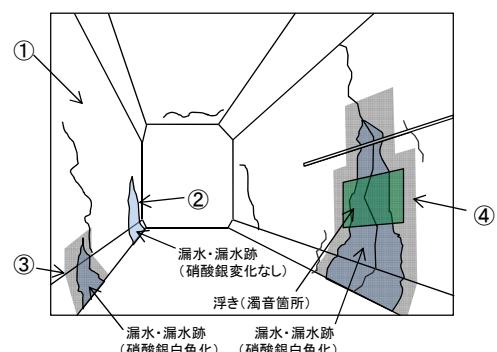
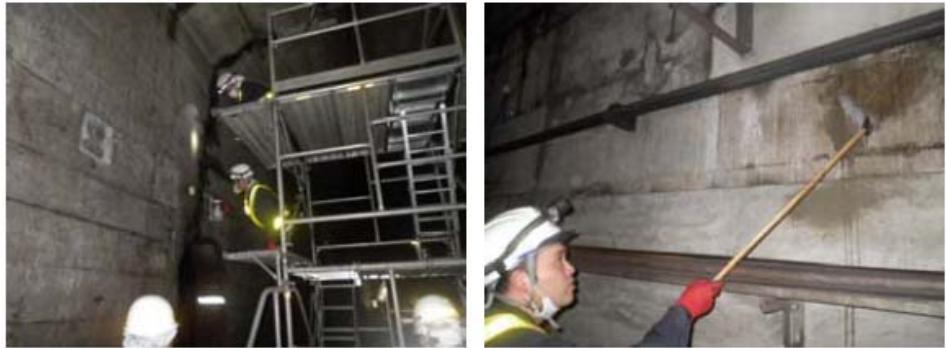
図3.3.2-1 硝酸銀噴霧と打音検査の様子¹⁾

A社（東京メトロ）の塩害対策における基本工法を表3.3.2-1に示す。まず、対象区間の漏水あるいは漏水跡がある箇所に硝酸銀を噴霧し、白く変色した部分を塩化物イオンが存在する部分と判断する。次に、この部分の打音検査を行い（図3.3.2-1），浮きがあれば、塩害が進行していると判断し補修範囲を定め、補修計画を立案する。補修は、漏水を止水した後この範囲を鉄筋背面まではり取り（図3.3.2-2），鉄筋の錆を除去した後、必要な場合は補強鉄筋を配置する。

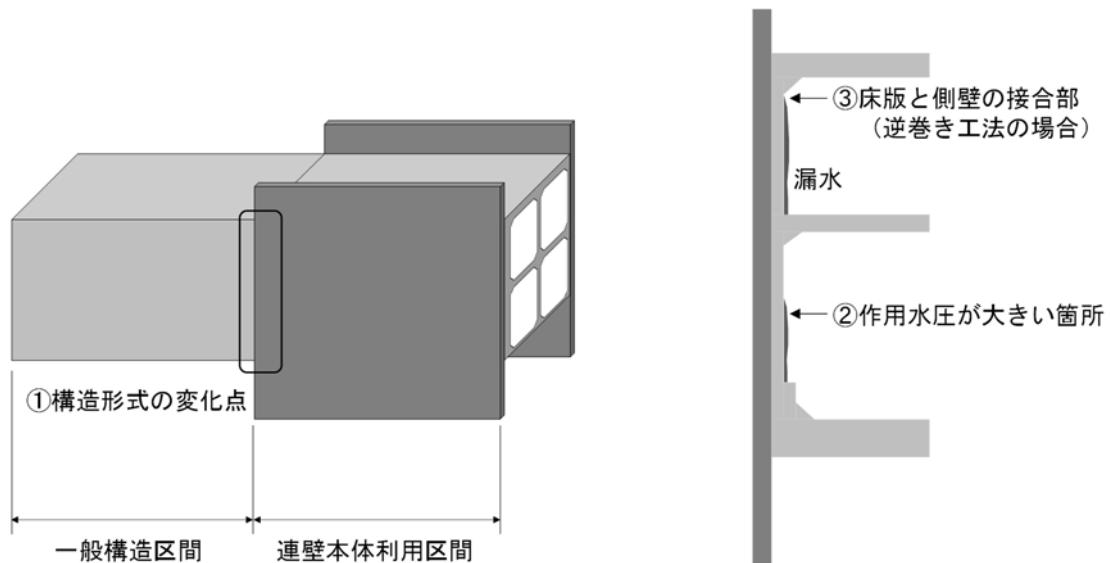
図 4.4.2-1 検査時の主な留意点

- ① 構造形式の変化点となる連壁本体利用構造の始終端部に変状が生じる場合がある。
- ② 作用する水圧が大きい場合、特に漏水の発生状況に留意する。
- ③ 逆巻き工法の場合、床版と側壁の接合部で漏水が生じる場合がある。

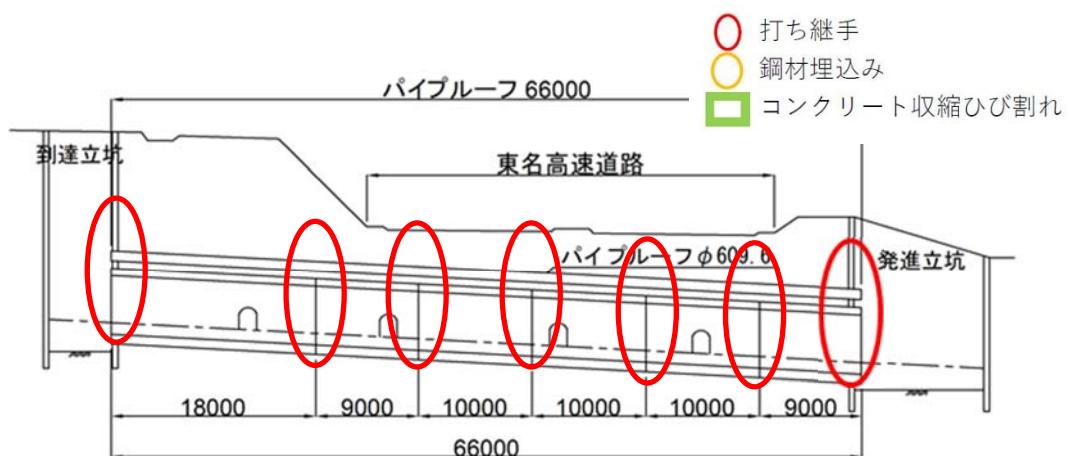
図 5.2.1-2 打継ぎ手位置図(縦断図)

- 漏水リスクが高くなると考えられる要因
 - 打継ぎ目が多いため、そこからの漏水が発生することが考えられる。
 - 躯体外側の防水は支保工周辺部しか施工していないため、地下水位より低い範囲についてコンクリート収縮ひび割れ等から漏水する。
 - 支保工や配管を巻き込んで躯体を構築するため、躯体を貫通する形で残置される支保工に沿って水みちができる。

また、施工目地や支保工処置箇所が多く、コンクリートひび割れの発生しやすい状況にある。とくに、縦断方向の施工目地、横断方向の施工目地および支保工処置が近接する箇所については、閉合クラックが発生している箇所も見られコンクリートの剥落の危険性が高まっている。施工時の各坑の作業空間は狭小であり、とくに妻型枠の設置および上床コンクリート打設に手間がかかりブロック間の施工継目の品質確保が困難な施工状況であったと考えられる。

トレンチ工法に特質した補修は、行っていない。一般的な漏水対策である止水材を注入する止水工や躯体に樋を設置する導水工による対策を行うほか、上床の縦断方向の施工目地については、表面被覆による剥落防止措置の対応を行っている。

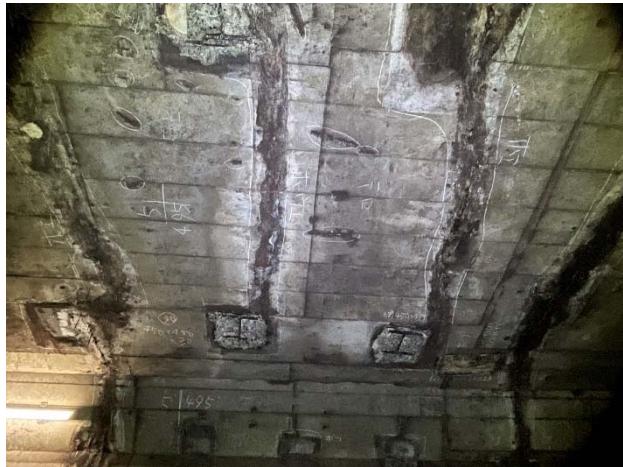
図 5.2.2-2 上床版の様子

また、とくに上床版においてかぶり不足のため鉄筋が露出している箇所が見られた。狭小な作業空間での上床版のコンクリート打設における品質確保の難しさがあったと考えられる。一般的な開削工法で施工した前後の区間と比較して、当該区間の軸体の変状は明らかに多く、劣化が顕著となっている。

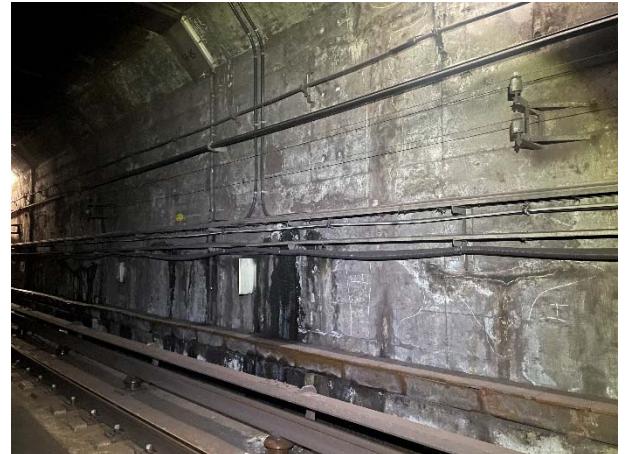
図 5.2.2-3 側壁の様子

施工時の記録では、「コンクリートの乾燥収縮による発生防止のため無収縮コンクリートを使用した結果、横断方向のクラックは発生せず、残置された切梁の影響により縦方向のクラックが数か所発生している」とあるが、現在の状況は横断方向のひび割れやそこからの漏水も多くみられる。とくに打継ぎ目や中間杭処置あとからの漏水が多くみられ、防水工が未施工となっていることが大きな要因になっていると考えられる。

また、中間杭跡において建設当時に設けた無収縮モルタルの変状が見られ、剥落の恐れがあるため、無収縮モルタルを撤去し、H鋼の防鏽処理を行っている。
