1. 趣旨説明

国土技術政策総合研究所 諏訪義雄

## 2. 北川現地調査関係

### 3. 物理探査による堤防内部の浸潤過程の可視化

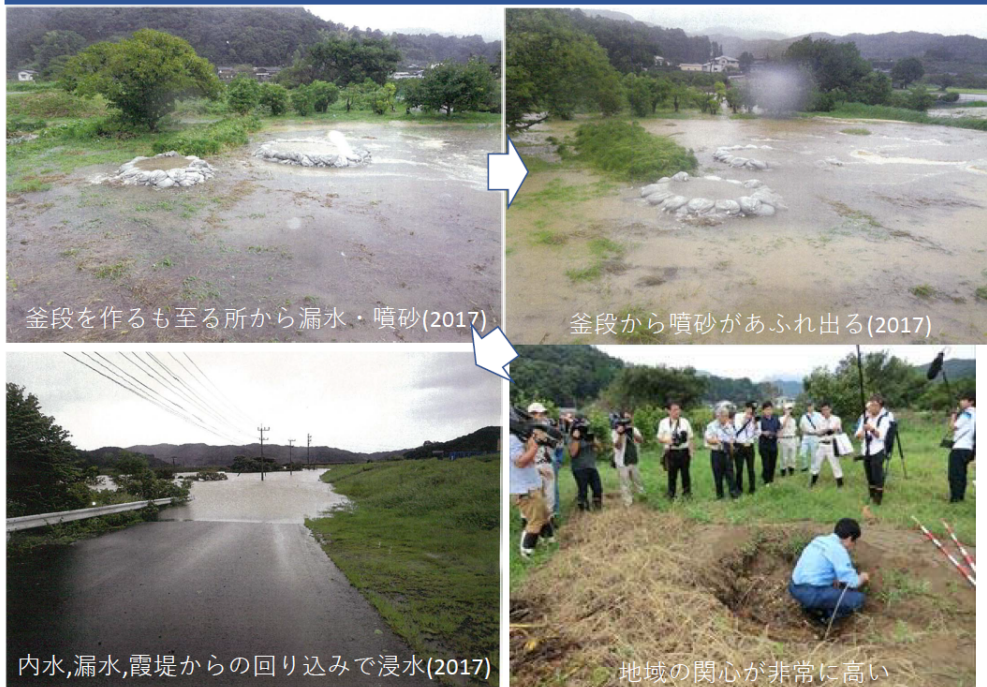
## 漏水状況

- 漏水の状況を示した写真です。漏水に対して釜段を設置していますが、1時間後には釜段の中が砂で一杯になり、釜段自体が傾く状況が発生しています。さらに2時間ほど経過すると、釜段周辺は霞堤から回りこんだ浸水で埋もれるが、浸水しても漏水が続いている状況になっています。
- 右下の写真は、私が現地調査に行った際に現地のメディアに囲まれている状況です。これはとりもなおさず地域が漏水に対して高い関心をもっている表れであり、こういった対応をすることで、行政の方とも信頼関係を築くことができ、その後の現地調査が円滑に実施できているのかなと思っています。

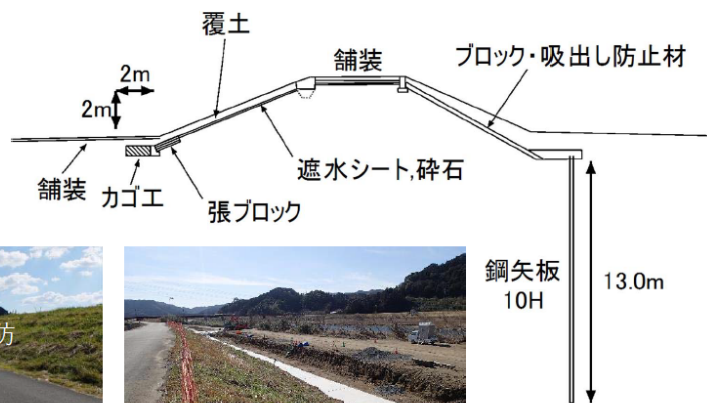
## 堤防等の整備状況

- 堤防整備に関しては、1997年の越水による堤防決壊を契機に堤防補強を実施し、矢板を除く上の部分はこのときに整備されました。2016年洪水の漏水を契機に鋼矢板を用いた川表遮水対策工が順次整備されてきています。右側写真の川表側の白い部分がコンクリートになっており、その下に矢板が入っています。

- ・ 1997年9月台風19号 (5000m<sup>3</sup>/秒) 決壊等甚大な被害  
⇒ 激特事業 (1997~2003年) 河道掘削、堤防補強 (霞堤は維持)
- ・ 2016年の洪水により大規模な漏水が発生  
⇒ 川表遮水対策 (鋼矢板) 打設 (2016~2018に順次延長)

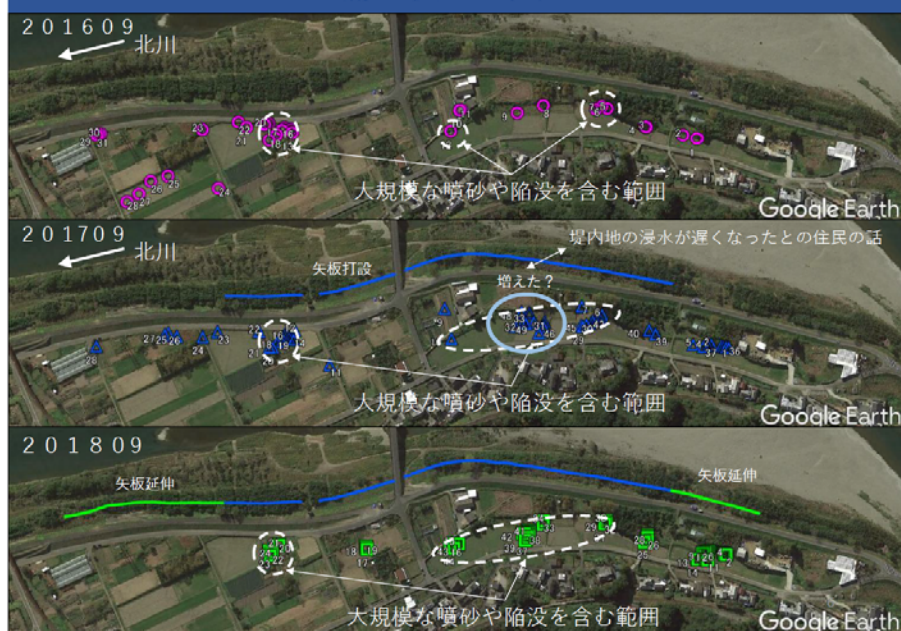
## 漏水状況の変遷

- 2016 年以降矢板による遮水工の設置を進めてきていますが、その後の漏水発生場所の変化を見たものがこちらのスライドです。だいたい同じような場所で漏水が起きていますが、漏水箇所数が増えている場所もあり、ひょっとすると矢板を設置することで山水の影響が大きく出て、こういった場所で漏水の数が増えている可能性があります。
- こういった漏水を対象にいろいろな調査をやりましたし、順次報告しています。

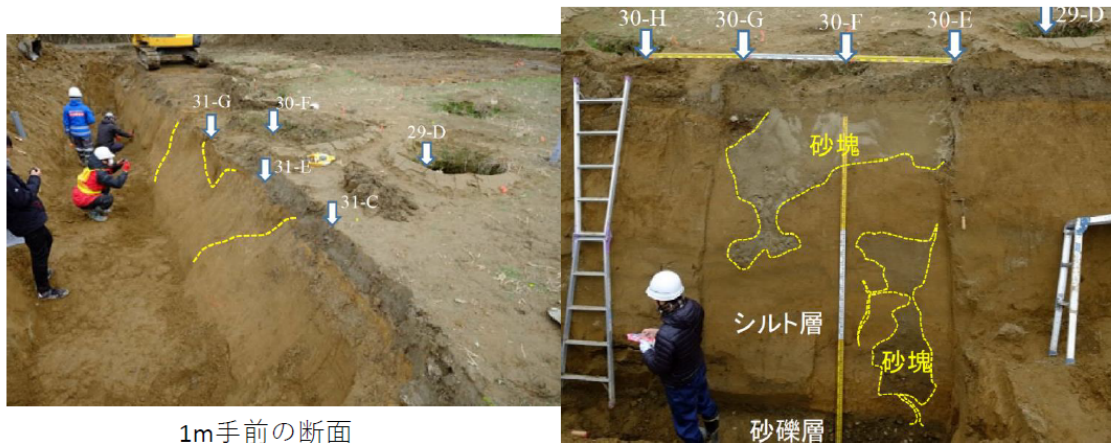
## 開削調査

- このスライドは岡村先生の論文の紹介になります。このように漏水箇所の開削調査を行うことで、砂層が現れており、透水層である下の礫層のマトリックスを由来とする

砂が塊として出てきており、その上で噴砂や陥没が起きていることがわかってきています。

- この様な砂の塊は縦に繋がっておりまして、下の方には礫が混入しており、下から上向きに流れたことがわかります。こういう構造が出来上がるとシルト層よりも砂の透水係数が高いために、繰り返し漏水が発生しやすいと考えられます。
- 実際の現場を見ると同じような箇所でも繰り返し発生していることが確認されます。

1m手前の断面

- ・ 噴砂孔、陥没の直下には、砂（砂礫層のマトリクス由来）の塊が存在
  - ・ 砂塊は複雑な形状ではあるが、どちらかと言えば縦に砂礫層まで繋がっている
  - ・ 砂礫層境界部の砂塊に礫が混入している（→砂礫層から鉛直上向きに水が流れた）
  - ・ 砂の塊の中にシルトブロックが点在（→シルト層の中に砂塊ができ、拡大する過程）
  - ・ 構造ができると、同じ場所で繰返し発生しやすいと考えられる。
- 貫入試験の結果で、堤防への影響がどうか という調査結果についてです。大規模な漏水が起きている直近箇所 No. 6 では、貫入試験の結果、透水層（礫層）に近い部分でゼロに近い値がたくさん出ています。影響が堤防にも出つつある状況ではないかと推察されます。
  - 遮水矢板の設置により、法尻付近の圧力上昇や漏水量の低減が想定され、噴砂による緩みの進展も抑制しているのではないかと考えられます。
  - このような試験により、最終的にどのようなことにつなげることができるかについてです。
  - 現在想定しているのは、漏水状況を丁寧に記録し堤防の状態と共に堤防の貫入試験結果を積み重ねることで、漏水と貫入試験結果、それらと堤防の状態との関係が明らかになることを想定しています。
  - 将来的には、貫入試験を実施しなくても漏水の状態から堤防の状態を推測することが可能になるのではないかと考えています。
  - 貫入試験だけでなく、開削調査でも同じような話があるのではないかと考えています。

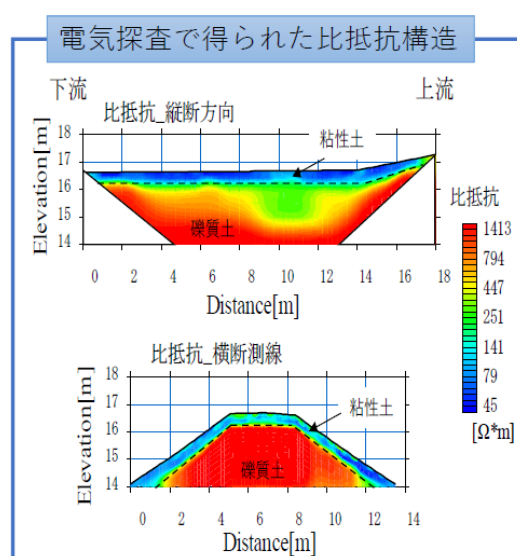
## 計測の概要

- 河川水位が上昇した時の堤防の状態を、電気探査と表面波探査により、堤体内の物性の変化で捉えるという試みの結果を報告します。
- 電気探査は、体積含水率と関連のある比抵抗というパラメータを用いて、堤体内の体積含水率が変化すれば、比抵抗も変化します。
- 表面波探査は S 波速度を用いて、堤体内の体積含水率が変化することで剛性率の変化を評価できるのではないかと考えて検討しました。
- 今回対象とした堤防は、堤体表層は 50cm 程度が粘性土、堤体内は礫質土で構成されています。

試験盛土：

堤体表層は厚さ 50cm 程度の粘性土、堤体内部は礫質土で構成されている。

計測手法：

①電気探査：比抵抗

②表面波(Active)探査：S波

**地盤の体積含水率の変化が生じれば、比抵抗・S波速度変化として観測できる。**

水位上昇にともない、体積含水率が上昇した時：

比抵抗・S波速度ともに低下する。

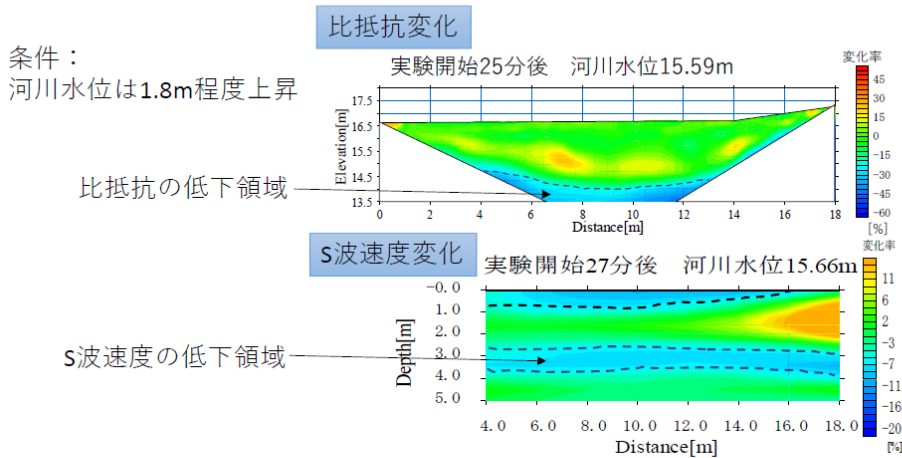
# モニタリング結果例：縦断方向

- 電気探査、表面波探査を同じ場所で繰り返し計測することにより、堤体内で生じた体積含水率の変化を捉えたものです。
- こちらが計測結果です。上が比抵抗の低下した領域だけを示しています。下は S 波速度が変化した領域を示しています。この図を見ると、表面から 2.5m 程度下に比抵抗が低下している領域が見られます。これは体積含水率が上昇した範囲を示しています。
- S 波速度の計測結果では、同一深度で S 波速度の低下領域がこのようにイメージされています。この領域では体積含水率の上昇が生じていると考えられます。
- S 波速度が低下したということを考えると、S 波は剛性率と密度の関数で表され、体積含水率の上昇に伴う密度の上昇と、今回不飽和状態を対象にしているため、地盤の飽和度が上昇し剛性率の低下が生じることによって観測されたと解釈しました。

- ・同一深度で比抵抗・S波速度の低下領域が認められる。  
→体積含水率の上昇が生じている。
  - ・S波速度は、 $V_s = \sqrt{G/\rho}$  (G：剛性率、 $\rho$ ：密度) で表される。体積含水率の上昇に伴う $V_s$ の低下は、密度の上昇、剛性率の低下が生じることによって観測される。  
→剛性率の低下が生じている可能性がある
- このスライドが、横断方向の結果になります。青い領域は水が浸潤していった領域を示しています。同じ図に、浸潤領域を黒の破線でプロットしました。
- 56分、85分、130分と黒破線及び青い浸潤領域が堤内地側及び表面に拡大している様子がイメージングされています。このように比抵抗を一定時間間隔で計測することにより浸透過程の評価が可能であります。

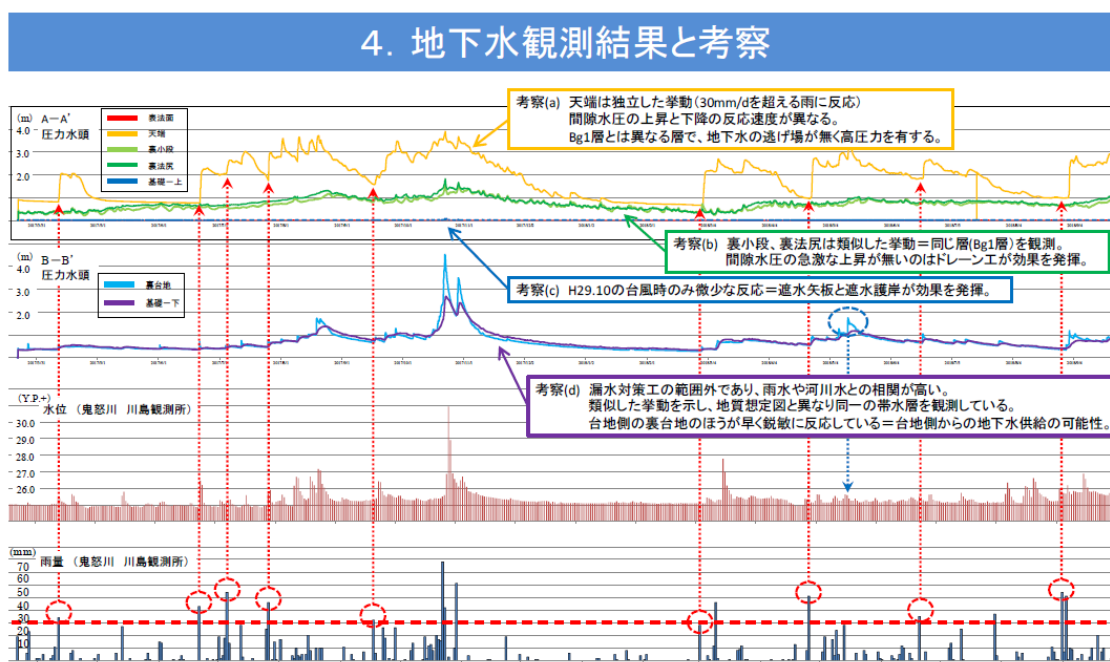
- 当初、圧力水頭の計測結果を、圧力計の設置高を加えたピエゾ水頭として整理していましたが、それだと河川水位が低いにもかかわらず堤体内水位が高いグラフとなり、現実的に考えづらいグラフとなったことから、事務所内で議論した結果、位置水頭を加えず、まずは圧力水頭そのものでグラフを整理した方がわかりやすいのではないかということになり、各観測地点の結果を重ねてグラフを作成してみたところ、いろいろ見えてきた部分がありました。
- まず、遮水対策工を実施した断面の Bg 層の遮水工に近い箇所での計測結果については、降雨・河川水位に関わらずほとんど圧力水頭が変化せず洪水時にわずかに変化しただけであることから、遮水工が効果を発揮していることが確認されました。
- 川裏のドレーン工の近傍箇所は、降雨により圧力水頭は少し上がるが、必要以上に上がらずその後徐々に低下することから効果を発揮していると確認されました。
- 天端中央の観測は異なる挙動を示し、非常に高い圧力水頭を有しており、河川管理上は気になる事象となっていることが確認されました。
- 遮水対策工を実施していない箇所は、降雨・河川水位との相関が高く、かつ裏台地側の観測値が若干早く鋭敏に反応していることから、台地側からの地下水供給の可能性が考察されました。

- ◇ 考察(a)より、Bg1層とは別の**高圧力帯水層が存在している**可能性が高い。
- ◇ 考察(b)(c)より、**漏水対策工が効果を発揮していることが確認**された。
- ◇ 考察(d)より、地質想定図と異なり同一の帯水層を観測している可能性がある。  
また、台地に接している観測孔のほうが早く鋭く反応している事から、**台地側からの地下水供給により高い影響を受けている**可能性がある。

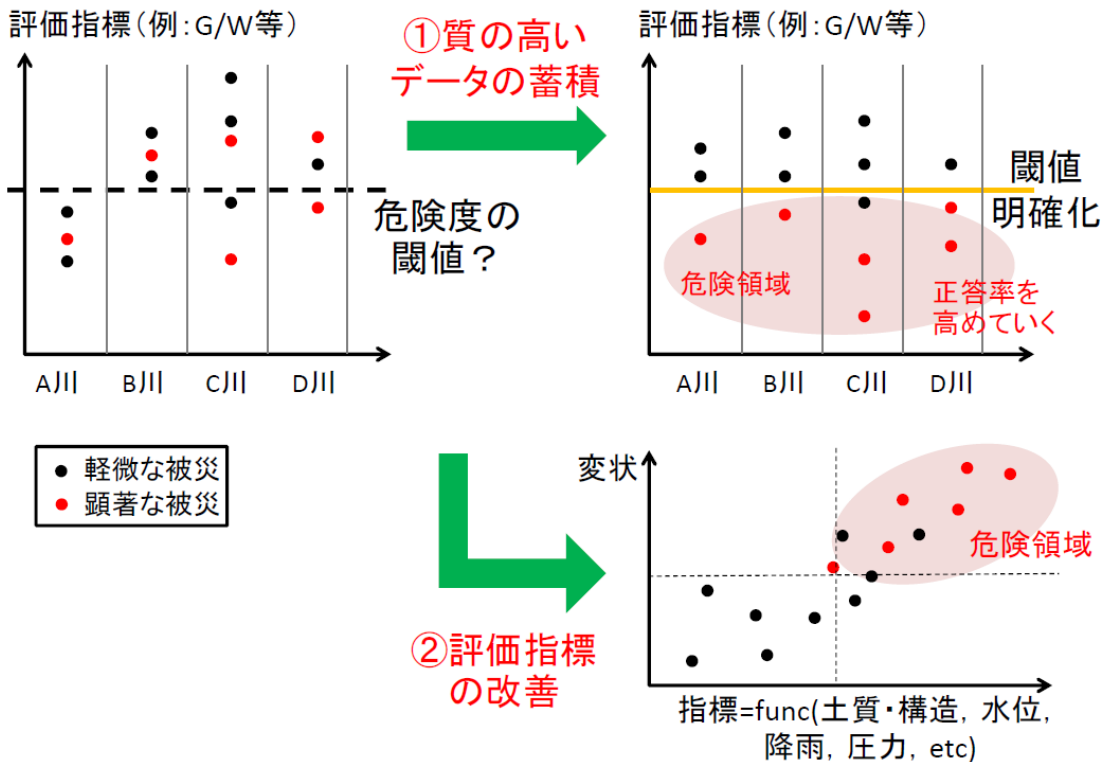
## ディスカッションの前に(現地調査→評価法へのイメージ)

まずは, 信頼できる「評価法」が必要ではないか?

- 「評価法」・・・概略(指標), 縦断, 実績洪水外力
- 「設計法」・・・照査(安全率), 断面, 設計外力

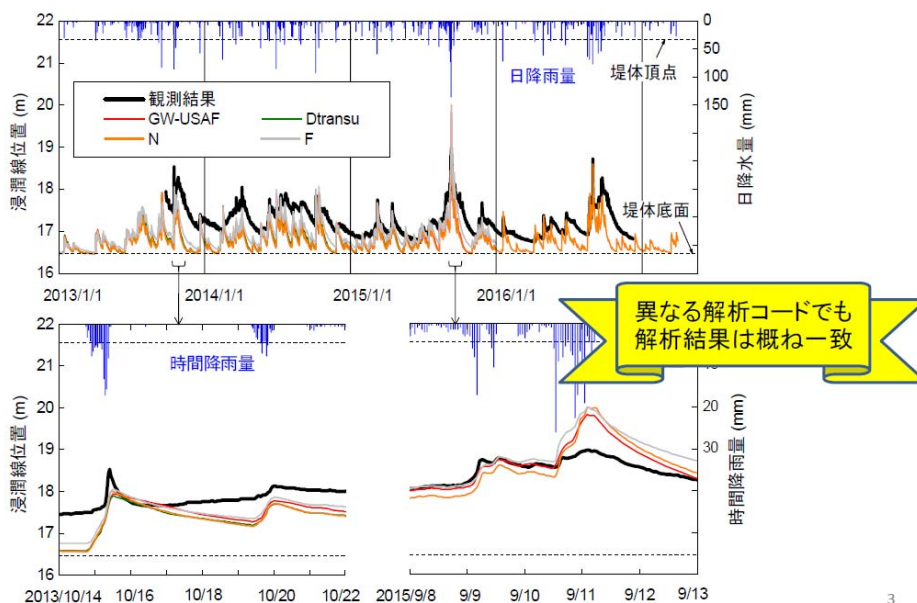
### 解析条件を統一したケースで結果が合うか？

解析条件は統一した上で、複数の解析コードによる結果を示します。解析結果が実測値と合っているかというよりは、複数の解析コードによる結果のばらつきに注目すると、ほぼ似たような結果が得られました。

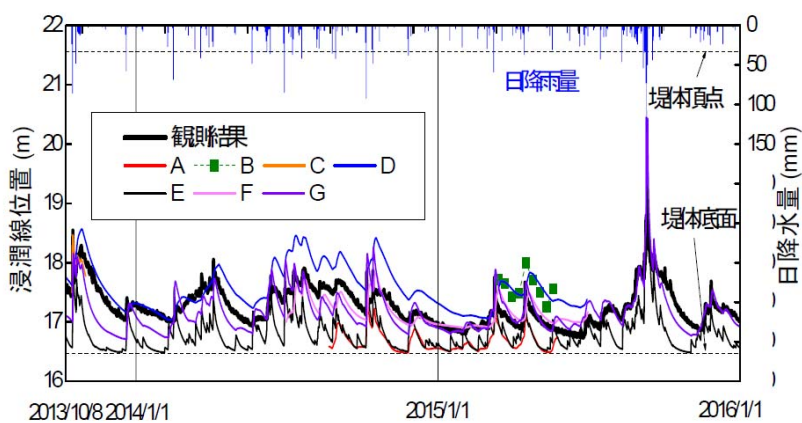
### 解析条件を統一しないケースで実測値を再現可能か？

解析条件を統一しないケースで、実測値をどの程度再現できるかに着目しました。いずれの解析コードにおいても実測値に近い結果は得られているが、完全に一致はしていません。

透水試験は室内と原位置の2種類が存在し、どちらを使うかは解析者が判断

水位変化は概ね再現可能であるが、ピッタリにはならない

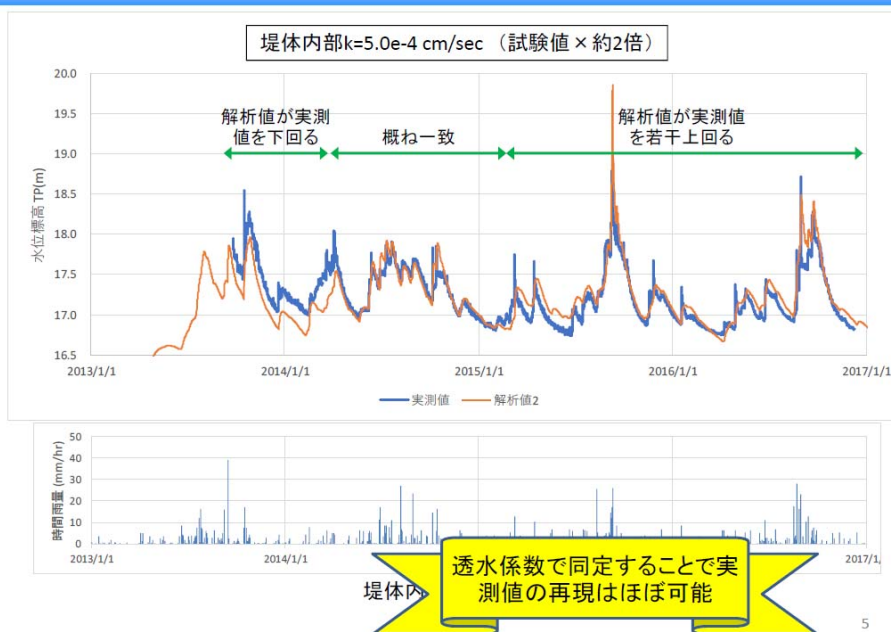
### 長期解析結果事例

ただし、現地水位を用いて同定することで、実測値と解析値はほぼ一致する結果が得られました。様々な解析コードがありますが、条件を統一すればおおむね同じ結果が得られ、また、現地の適切な水位観測結果で同定することで、堤体内水位の予測精度は向上しました。

1. 解析コードが異なっても概ね同じ結果となる(解析条件統一)
2. 試験により求めた透水係数を用いることで、実測値を概ね再現可能であるが、詳細にはズレがある(ピーク時刻等は概ね合うが、絶対水位にズレ)
3. 実測水位があれば、再現性を高めることが可能
4. 築堤履歴が複数存在する場合は、地下水位観測井の位置と深さに注意が必要(堤防中心部の水位だけ計測しても再現性は向上しない)
