## 天守を有する91城の地震被害評価

福井工業高等専門学校 吉田雅穂  
(独)鉄道建設・運輸施設整備支援機構 市橋有咲

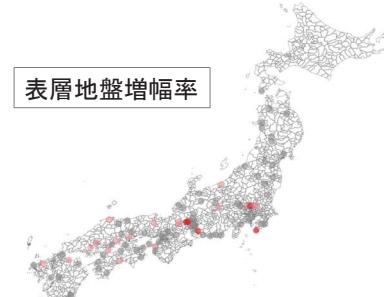
| ランク | 1 | 2 | 3 |
| 表層地盤増幅率 | 1.4未満 | 1.4以上2.0未満 | 2.0以上 |
| リスク | やや低め | 中程度から高め | 高め |
| 該当数 | 67城 | 19城 | 5城 |

- 両指標共にランク3は、大垣城、岡崎城、騎西城、墨俣城、館山城の5城で、昭和期に再建されたRC造ではあるが、想定される地震は震度6弱以上、表層地盤増幅率が2を上回るため被災する可能性は低くない
- 木造である現存天守12城のうち5城が震度のランクが3で、かつ表層地盤増幅率がランク2となる高知城と彦根城が特に地震リスクが高い
