公益社団法人土木学会  
エネルギー委員会 新技術・エネルギー小委員会  
水路設備保全技術の実務者育成に関する調査・研究分科会

水路トンネル保全実務者を対象とした技術講習会

『水路設備保全のホームドクターを目指す』

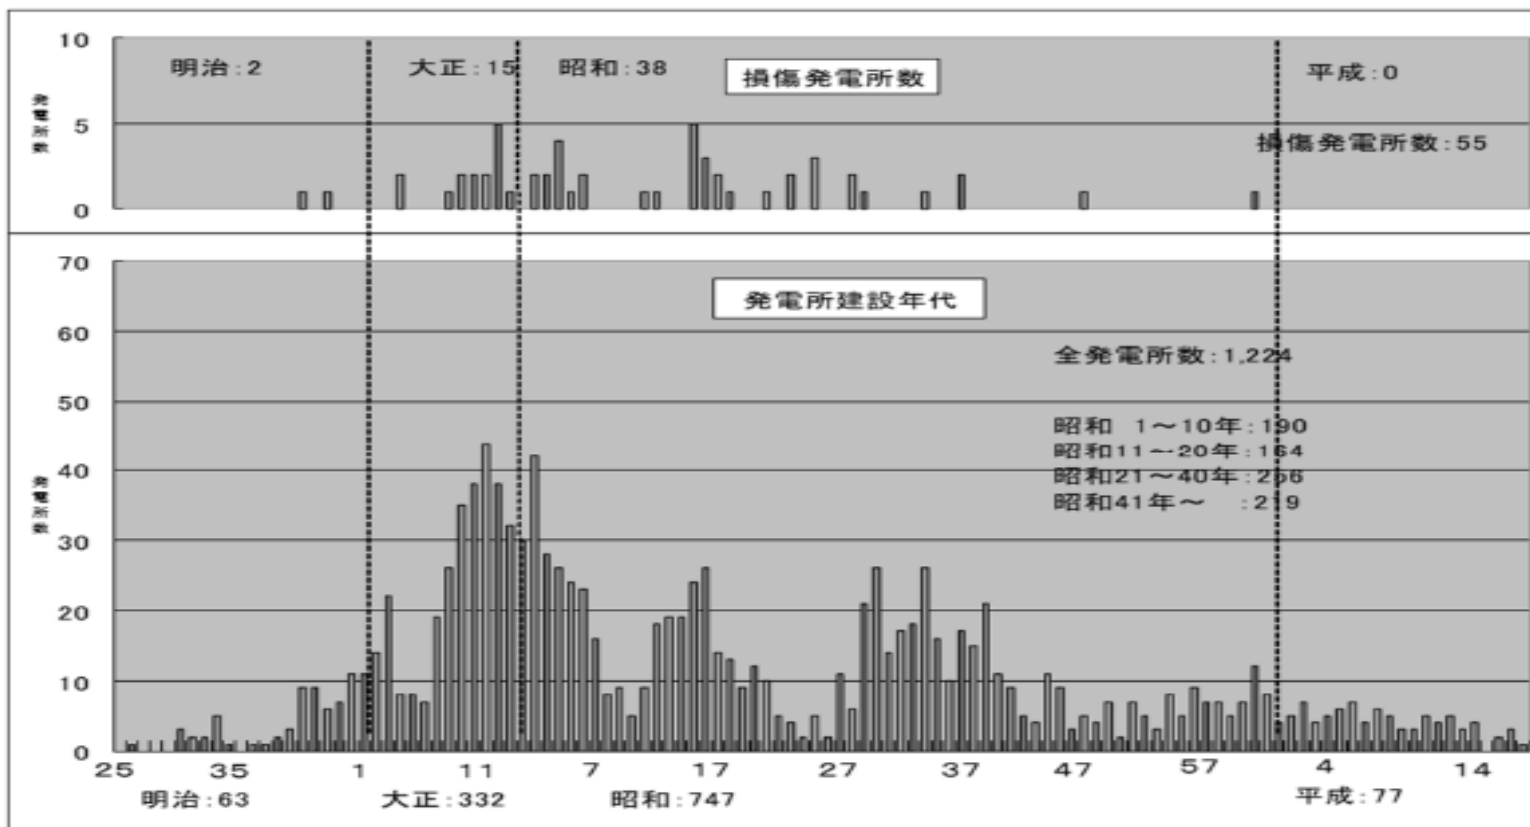
図 2.2.2 発電所建設年代と損傷例<sup>3)</sup>

図2.2.2は、発電所が建設された年代と水路トンネルに損傷が発生した事例を対比したものである。この図からは、経年化による損傷の増大は認められない。

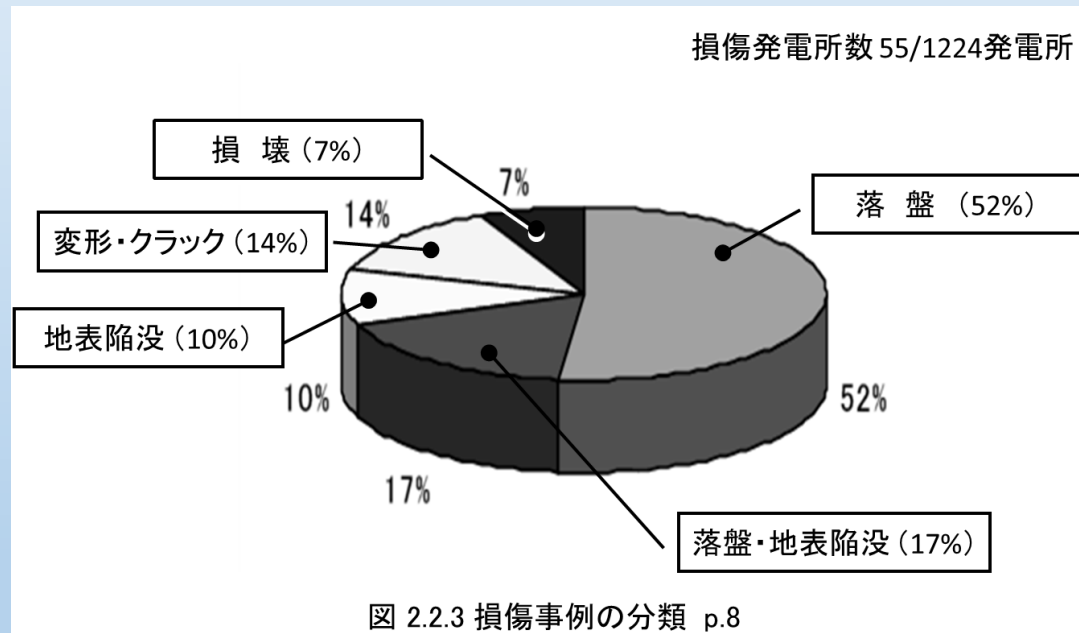
図2.2.3は、トンネル損傷事例をその事象によって整理したものである。トンネル上部の地山が緩み、落下して起きる「落盤」「地表陥没」が全体の約8割を占めている。ついで、地圧の増大によって起きる「変形・クラック」が14%、残りは損壊で、地すべり・山崩れ、地震などの外的要因によるものである。

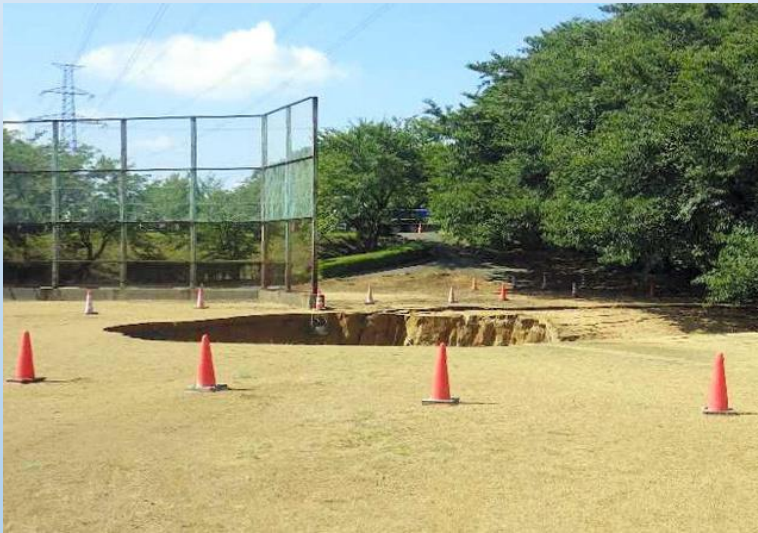
2017年9月8日午前5時45分ごろ、福井県あわら市柿原の北陸新幹線・柿原トンネルの工事現場で土砂が崩落し、地表のグラウンドが直径約15メートル、深さ約8メートルにわたって陥没した。工事を管理している鉄道・運輸機構大阪支社によると、当時は5人の作業員がいたが、直前に避難して無事だった。

グラウンドが陥没した現場

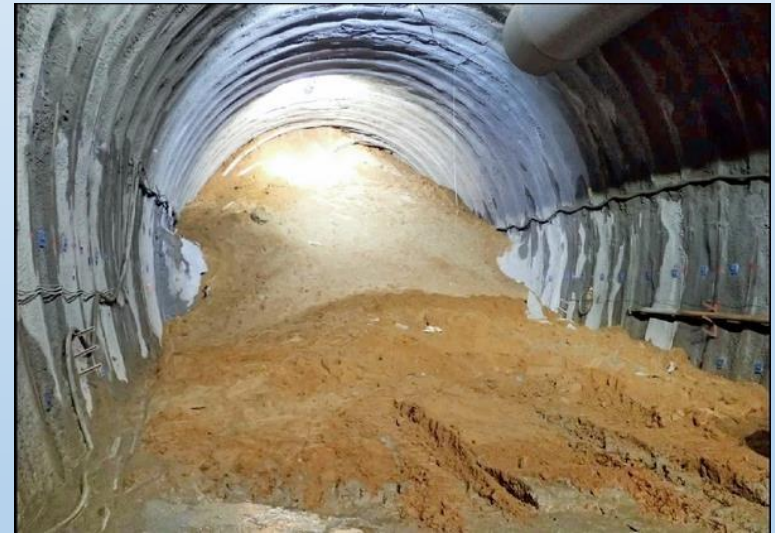
トンネル内部の状況

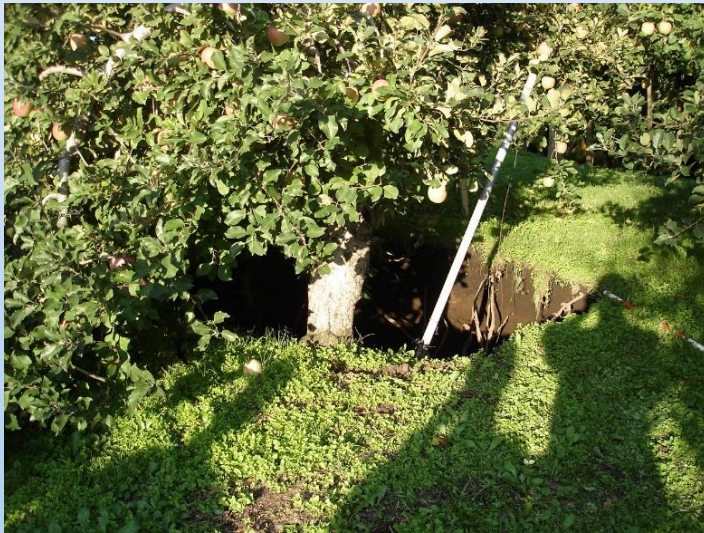
湖成層（砂礫層）でできた段丘面に発生した地表陥没。背面空洞の崩壊がゆっくり進行した場合、覆工付近の崩積土は圧密して自立し、覆工に変状をきたさないことがある。

地表陥没の現場(リンゴ園)

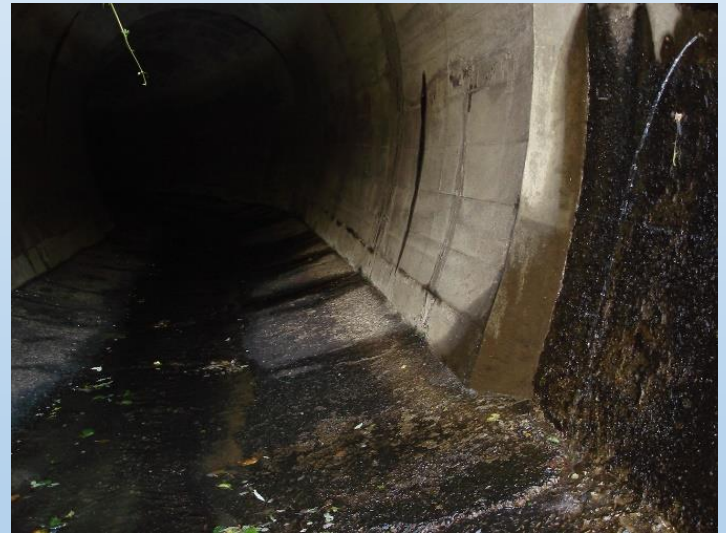
陥没地点の水路内部(変状なし)

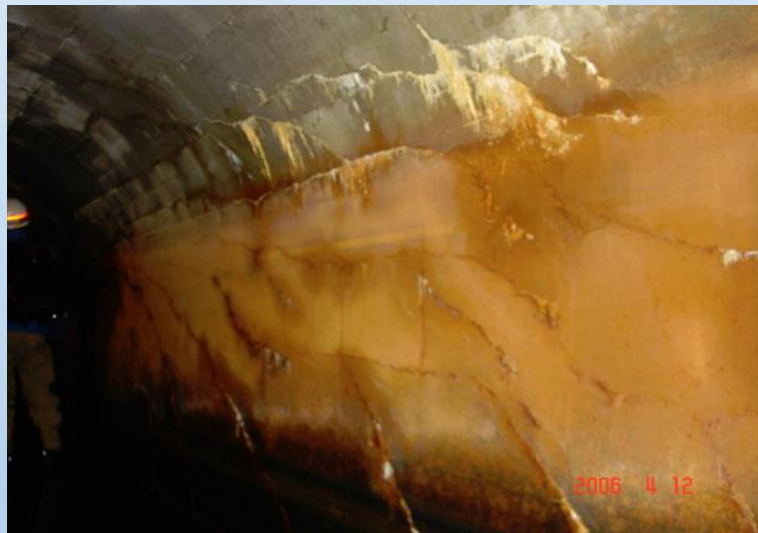
変状例 ①

比較的高深度に脆弱な地盤が出現した場合、トンネル周辺の地山が地圧に耐え切れず、塑性変形（塑性圧）を起こす。変状例①は火山碎屑岩、変状例②は第三紀堆積岩で変状が発生している。

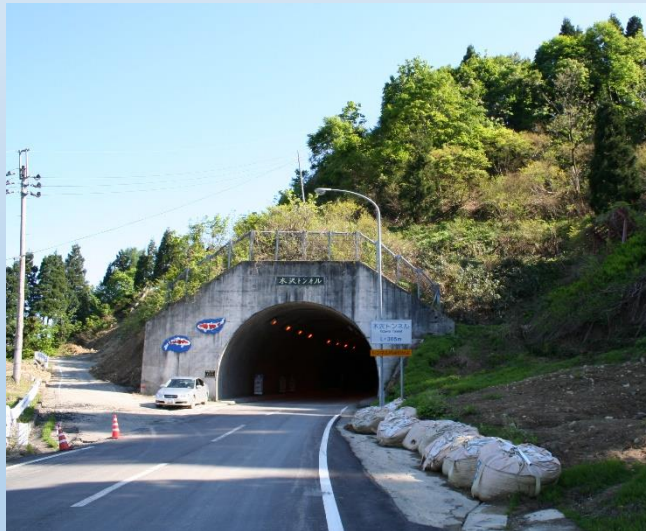
中越地震(2004年10月23日)により木沢トンネルに発生した変状。木沢トンネル周辺の地質は新第三紀の砂岩泥岩の互層で固結度は低く、地震による地盤の動き(地層間のすべり)によりトンネル覆工にせん断破壊が発生した。

木沢トンネル坑口

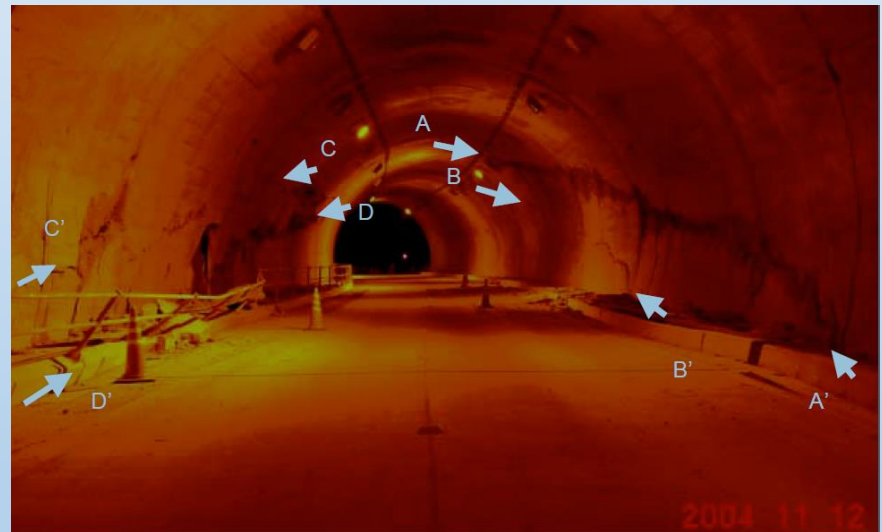
木沢トンネル内部の変状

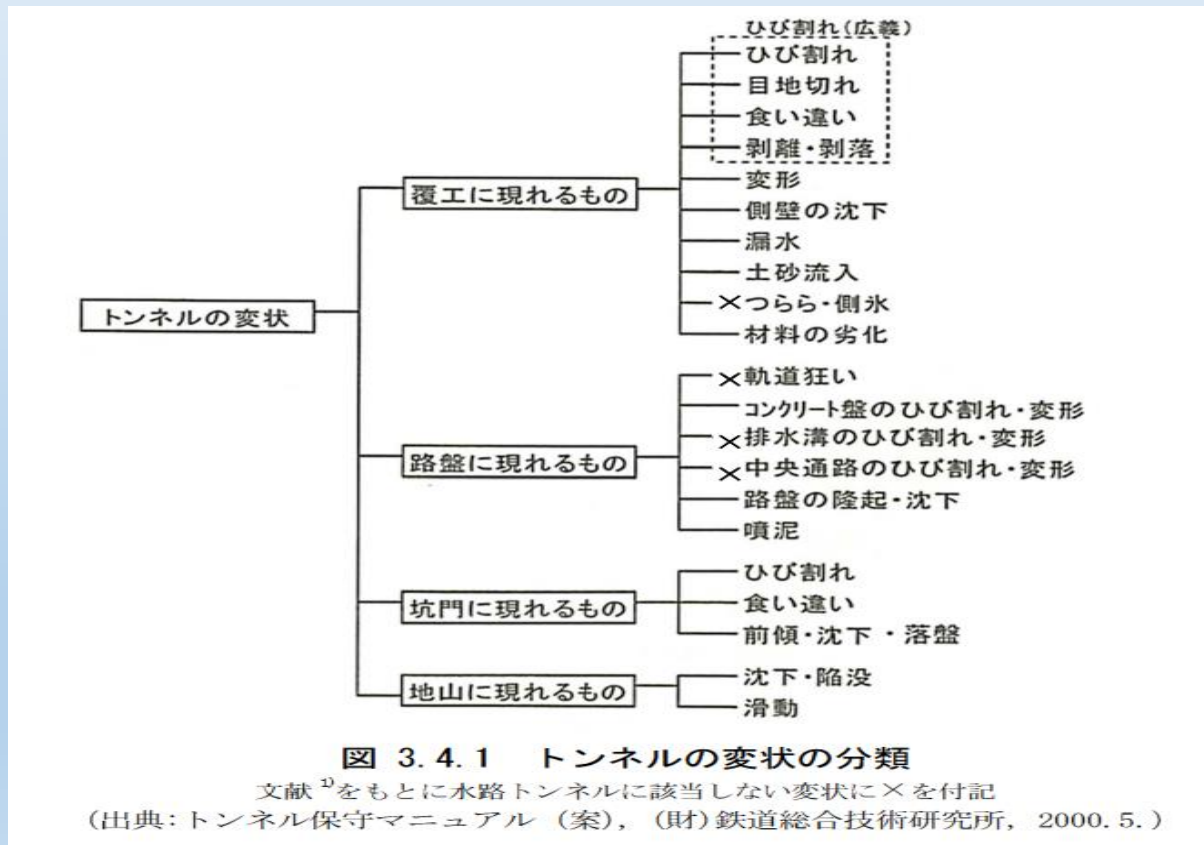
変状現象は、変状原因毎に特徴がある。そのため、変状現象を正確に把握することにより、変状原因の推定、健全度の診断、対策工の設計に適切に反映させることが可能となる。ただし、**道路・鉄道トンネルと水路トンネルとは要求機能・構造が異なる**ので注意が必要である。

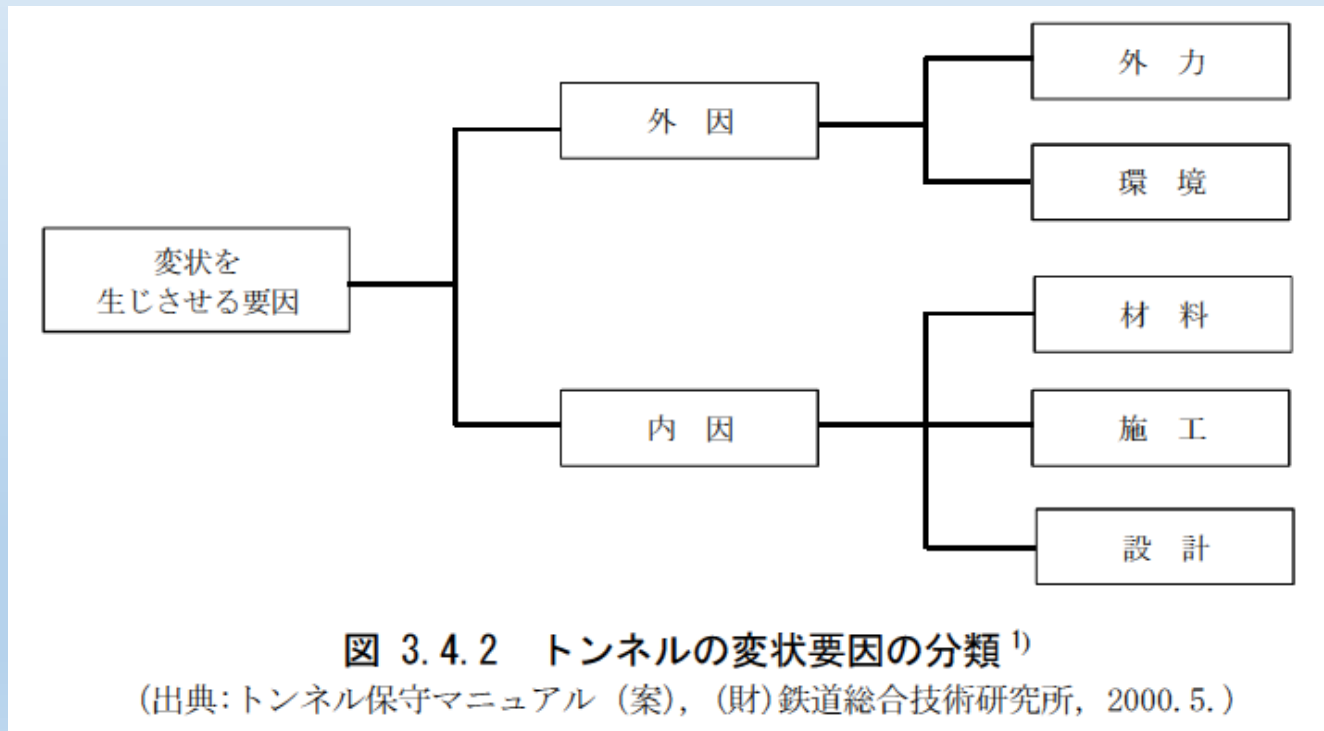
トンネルの変状原因は、図 3.4.2に示すように、外因（外力や環境等の外的な要因）と内因（材料や設計、施工等に起因する構造的な要因）に大別される。トンネルの変状現象の多くは複数の原因によって生じるため、外因と内因の組合せによって変状原因を推定しなければならない。

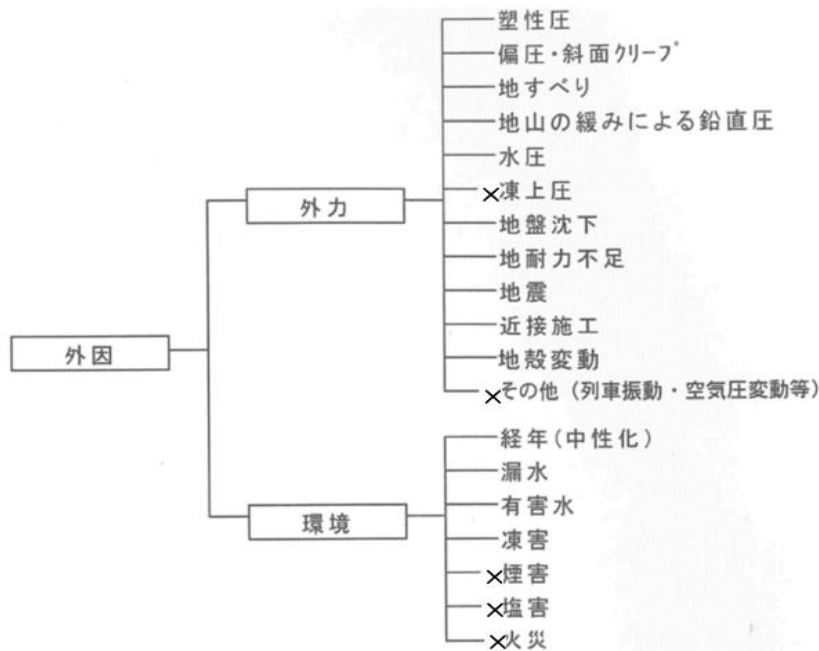
図 3.4.3 外因の分類

文献<sup>3)</sup>をもとに水路トンネルに該当しない外因に×を付記  
 (出典:トンネル保守マニュアル(案), (財)鉄道総合技術研究所, 2000.5.)

外因と内因は、各々図 3.4.3、図 3.4.4のように細分化できる。ここでも道路・鉄道トンネルとの違いに注意が必要である。

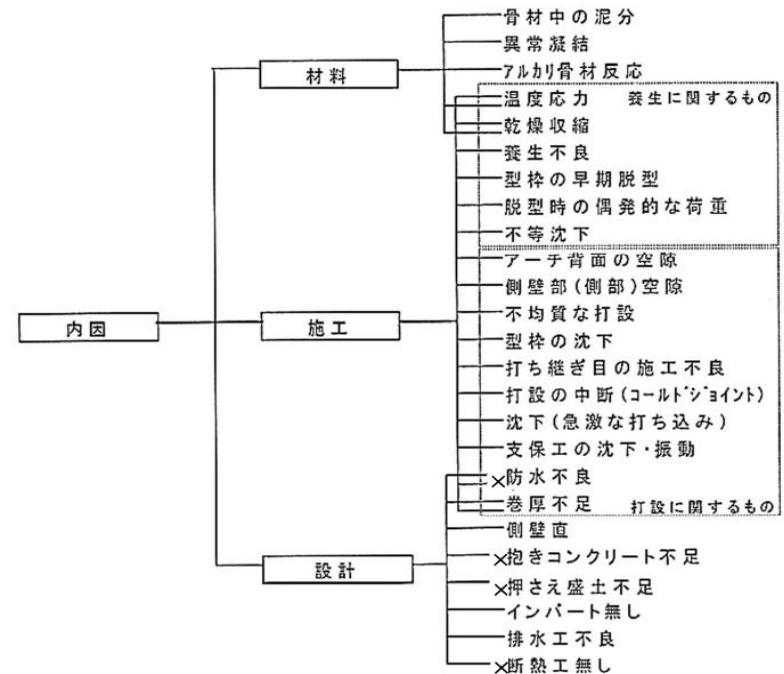
図 3.4.4 内因の分類

文献<sup>3)</sup>をもとに水路トンネルに該当しない内因に×を付記  
 (出典:トンネル保守マニュアル(案), (財)鉄道総合技術研究所, 2000.5.)

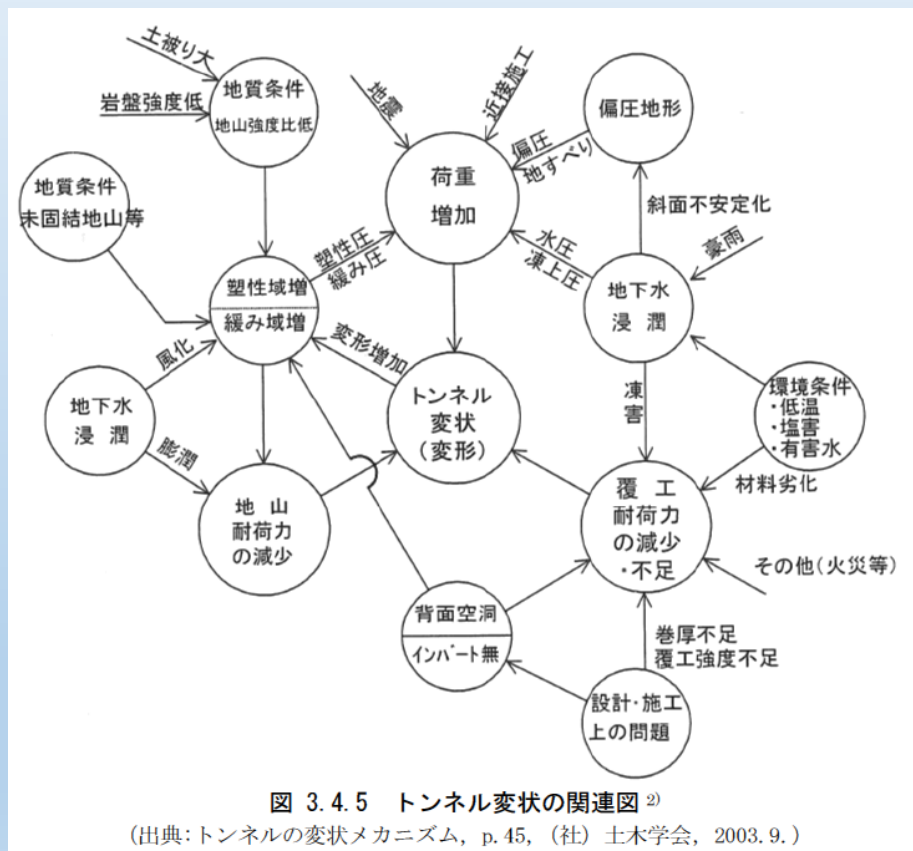
トンネルの変状は、様々な現象と原因が相互に複雑に関連しながら発生する。図 3.4.5は、このような変状の関連性を、地圧によるトンネル変状（変形）を中心にしてわかりやすく整理したものである。

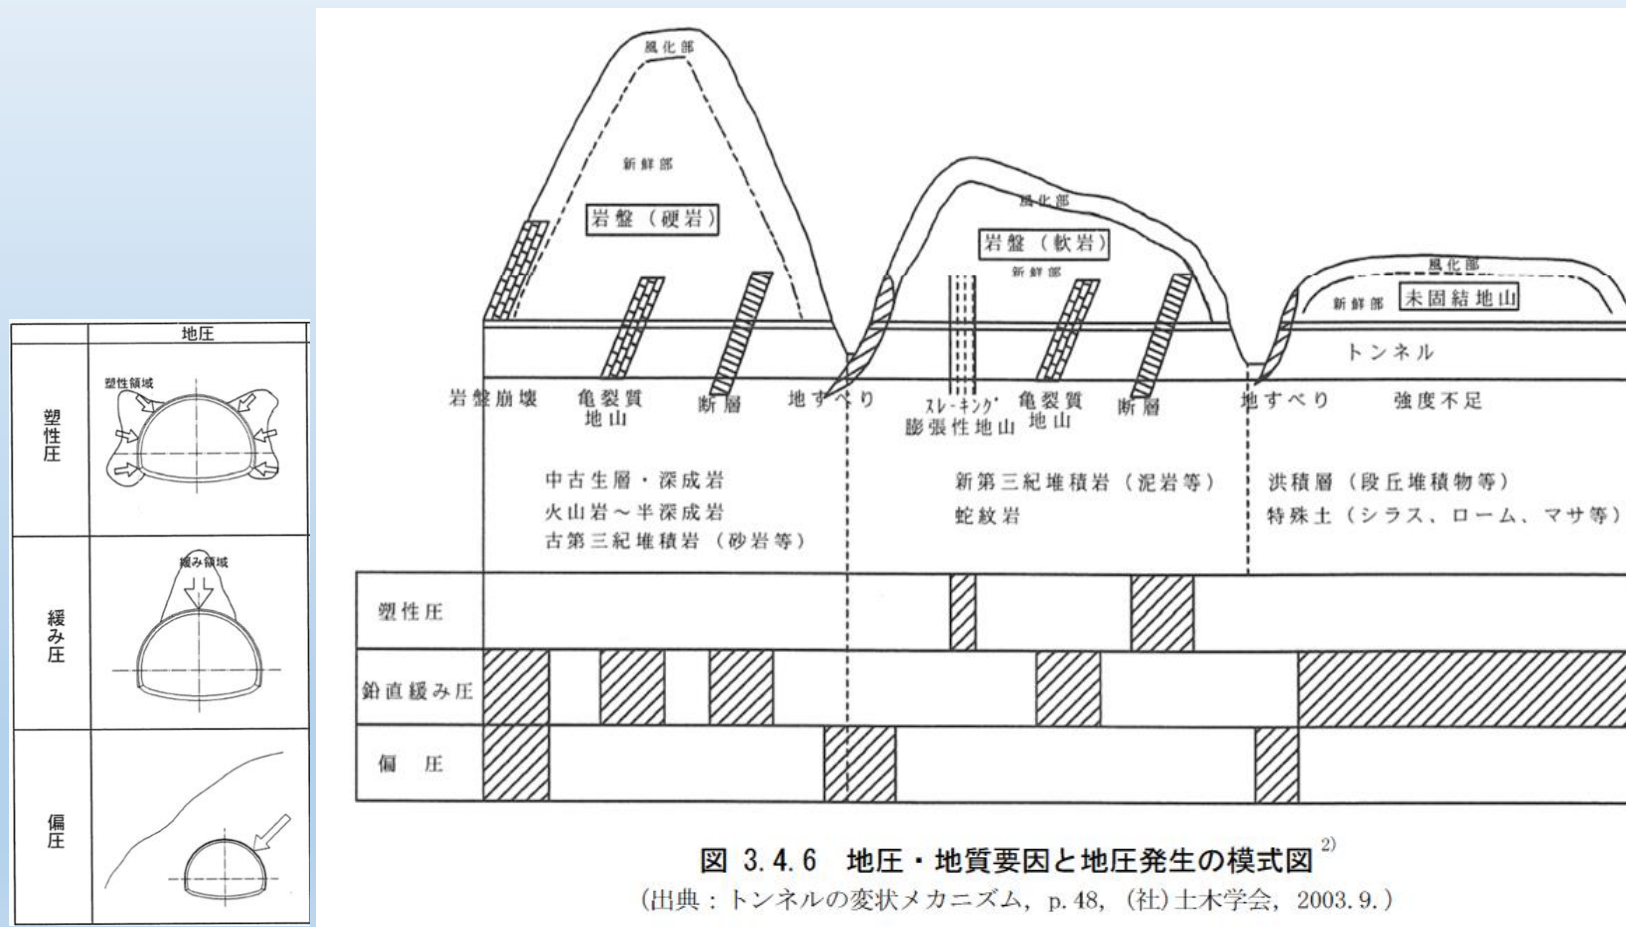
図 3.4.6 地圧・地質要因と地圧発生の様式図<sup>2)</sup>

図 3.4.6は地形・地質要因と地圧発生の様式図である。

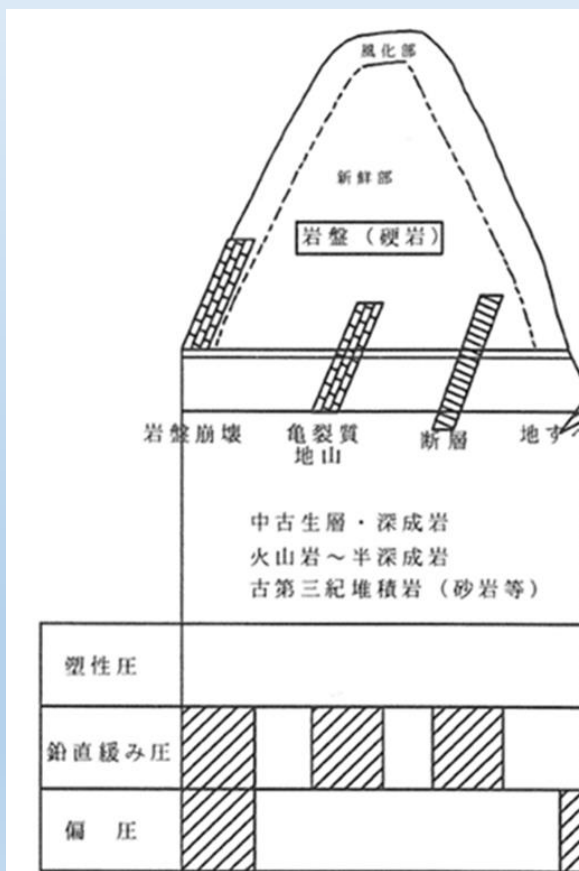
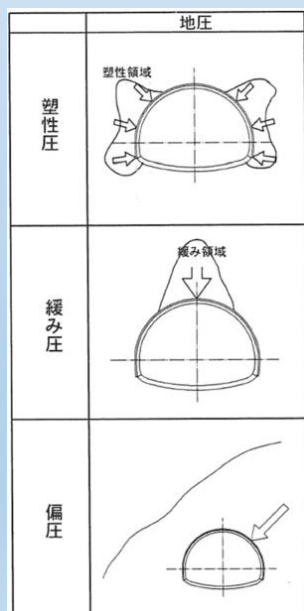
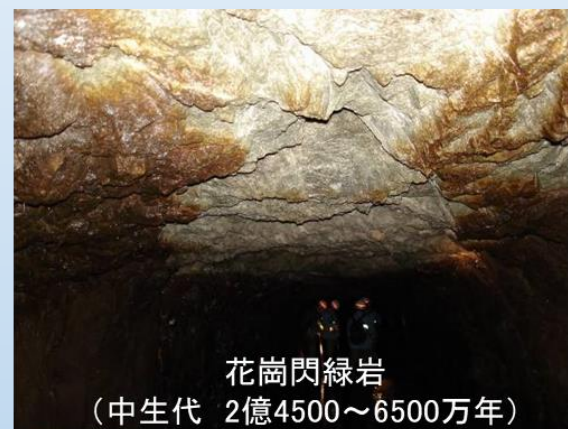
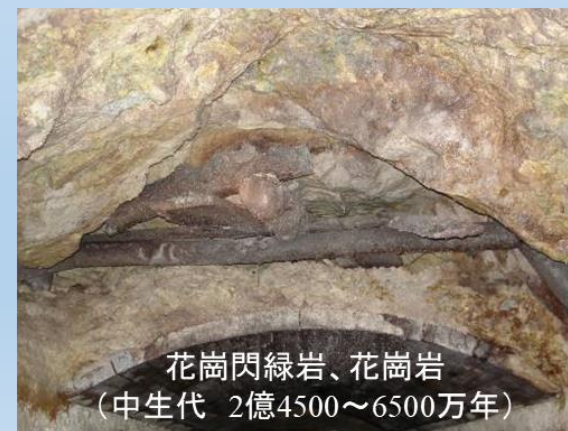
この図は岩盤（硬岩）に現れる地圧について示している。花崗岩や閃緑岩などが該当するが、地表部分では風化が進行し緩み圧・偏圧が発生しやすく、内部では断層等で破碎された箇所では緩み圧が発生する可能性がある。

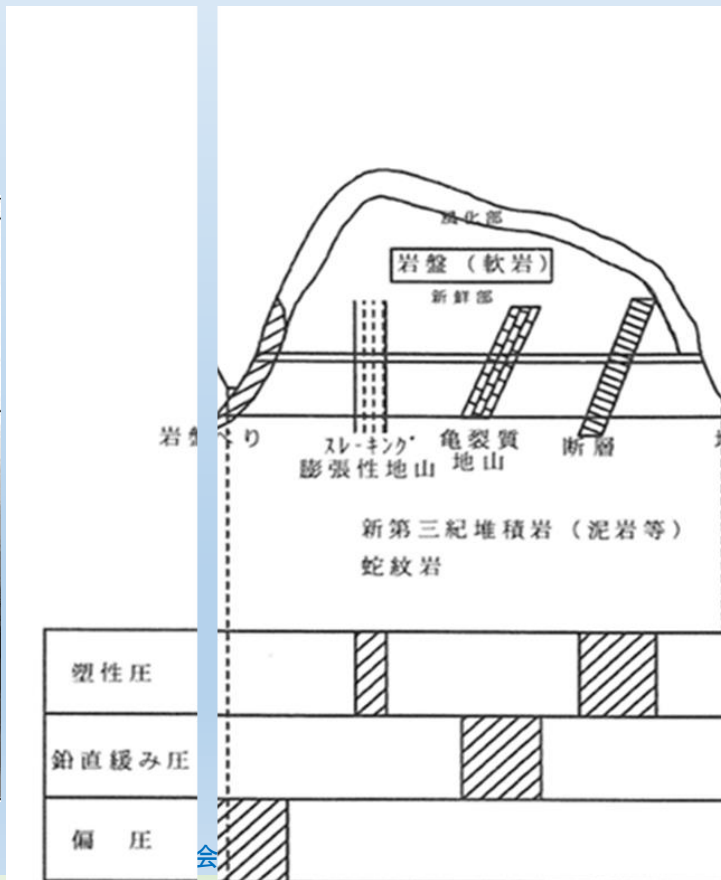
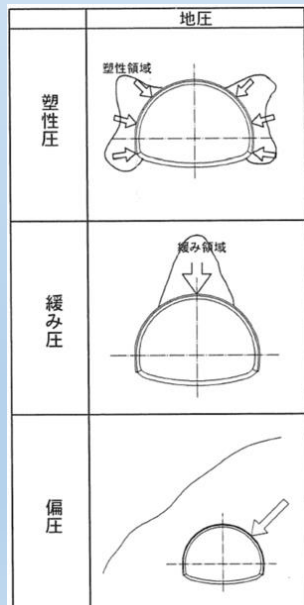
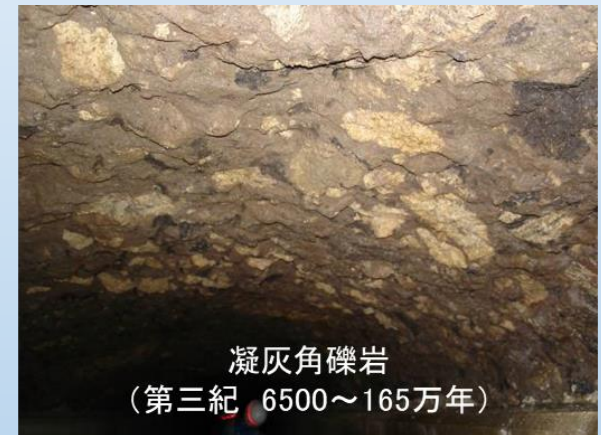
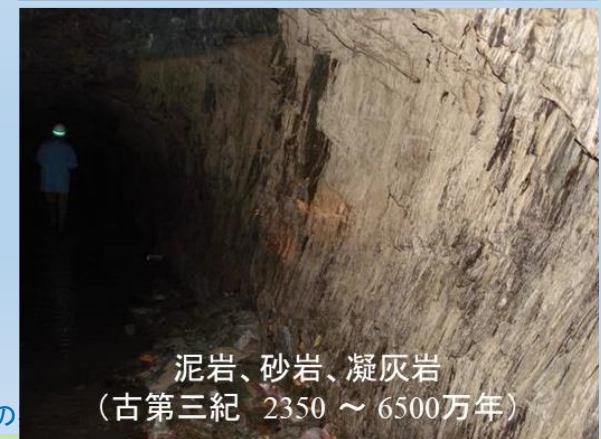
この図は岩盤（軟岩）に現れる地圧を表している。地盤の強度が低いために地表部では偏圧・地すべりが発生しやすく、内部では亀裂質の地盤(新第三紀の礫岩等)で緩み圧、断層付近では地盤強度の低下により塑性圧が発生する可能性がある。また地質によっては、スウェリング（膨潤、膨張）・スレーキング（土砂化）により塑性圧を発生する。

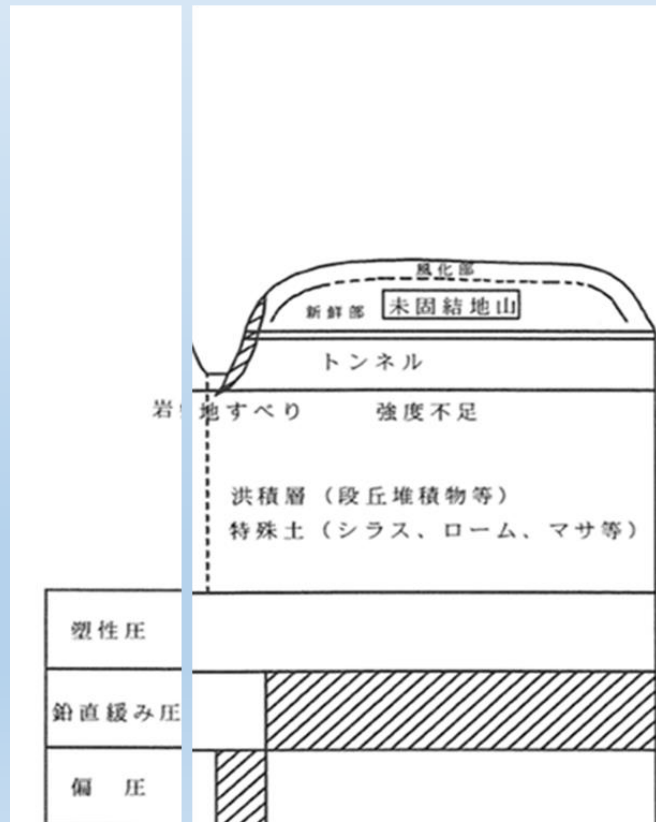
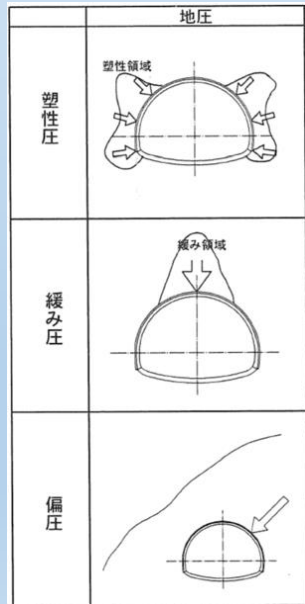
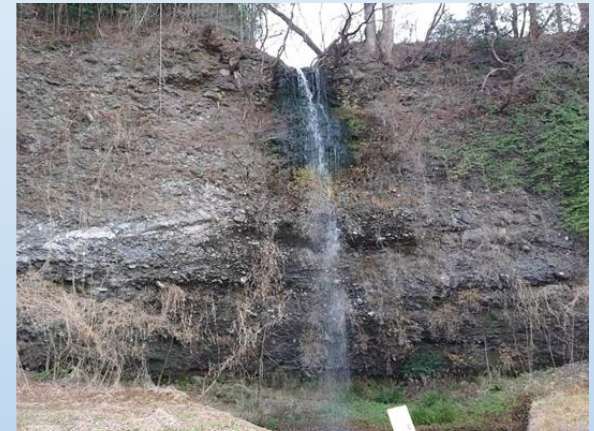
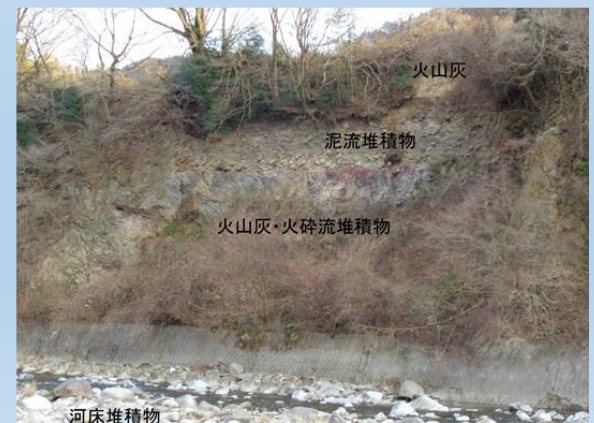
この図は未固結地山（土砂山）に現れる地圧を示している。地表部では地すべりや斜面崩壊が発生しやすく、内部では鉛直緩み圧が発生しやすい。矢板工法で建設された水路トンネルでは、残置された背面空洞による地表陥没も発生しやすい。

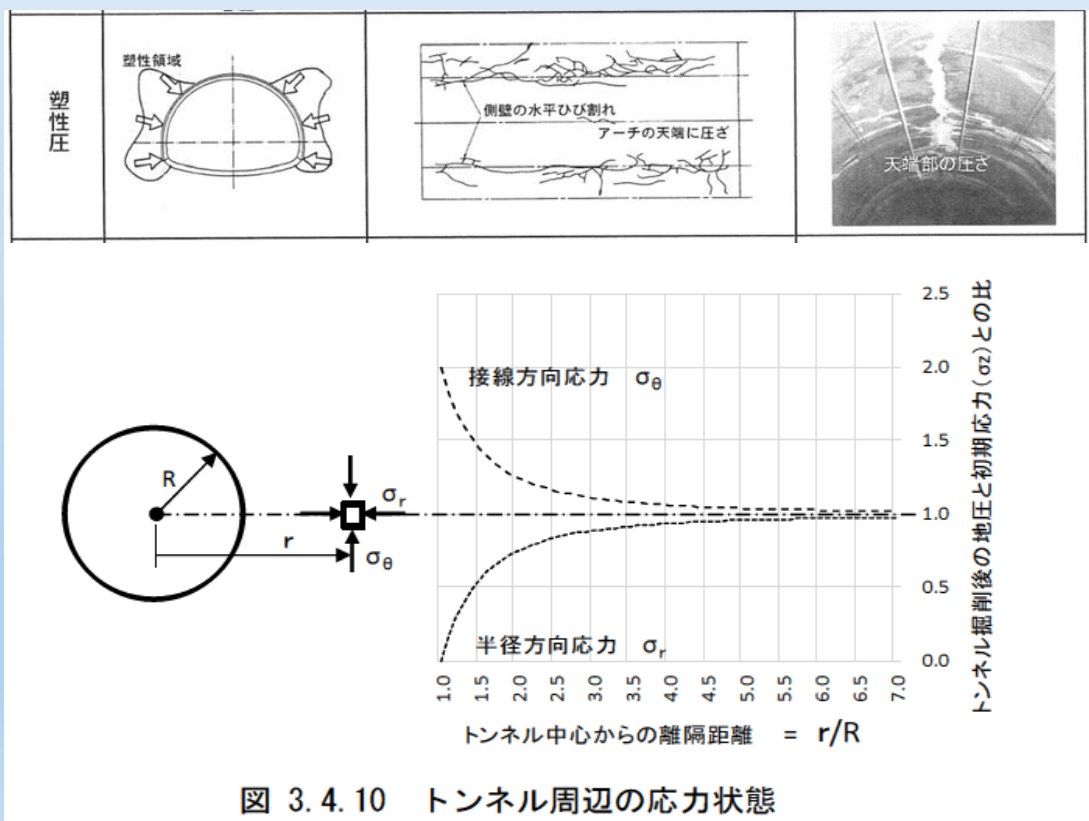
図 3.4.10 トンネル周辺の応力状態

塑性圧は、トンネル掘削によって周辺の地山が塑性化（破壊）して発生する。時間の経過とともに塑性領域が拡大し、トンネル内空側に地山が押し出して、覆工に荷重として作用する地圧である。

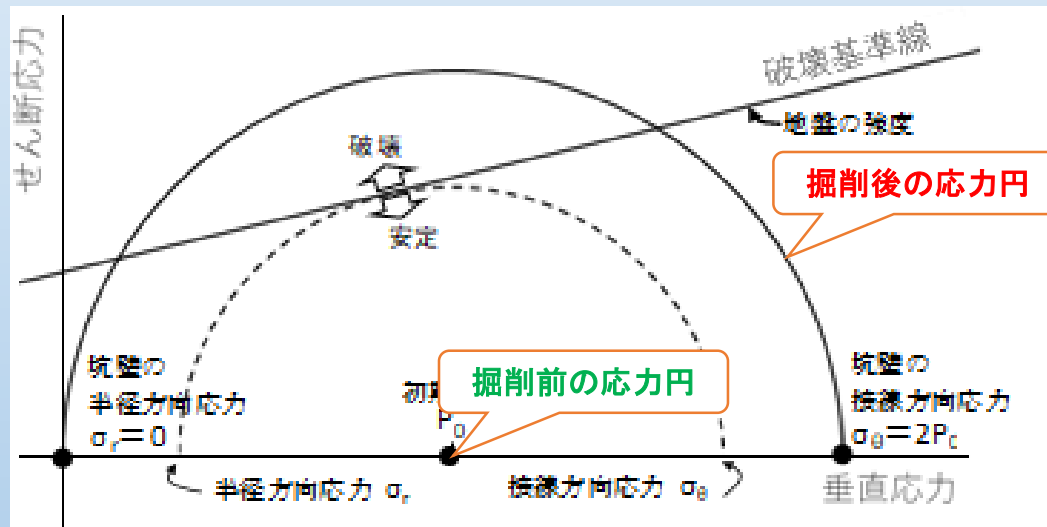
図 3.4.9 トンネル周辺の応力状態（主応力表示）

この時の地盤の安定性はモール・クーロンの破壊基準に従う（図 3.4.9）。掘削前の地盤では、 $\sigma_r = \sigma_\theta = P_0$ であり安定しているが、トンネル掘削に伴い坑壁の接線方向応力（ $\sigma_\theta$ ）は  $2P_0$ に、半径方向応力は 0 になる。この時の応力円が地盤強度を超えた場合に地盤は破壊し、塑性化する。

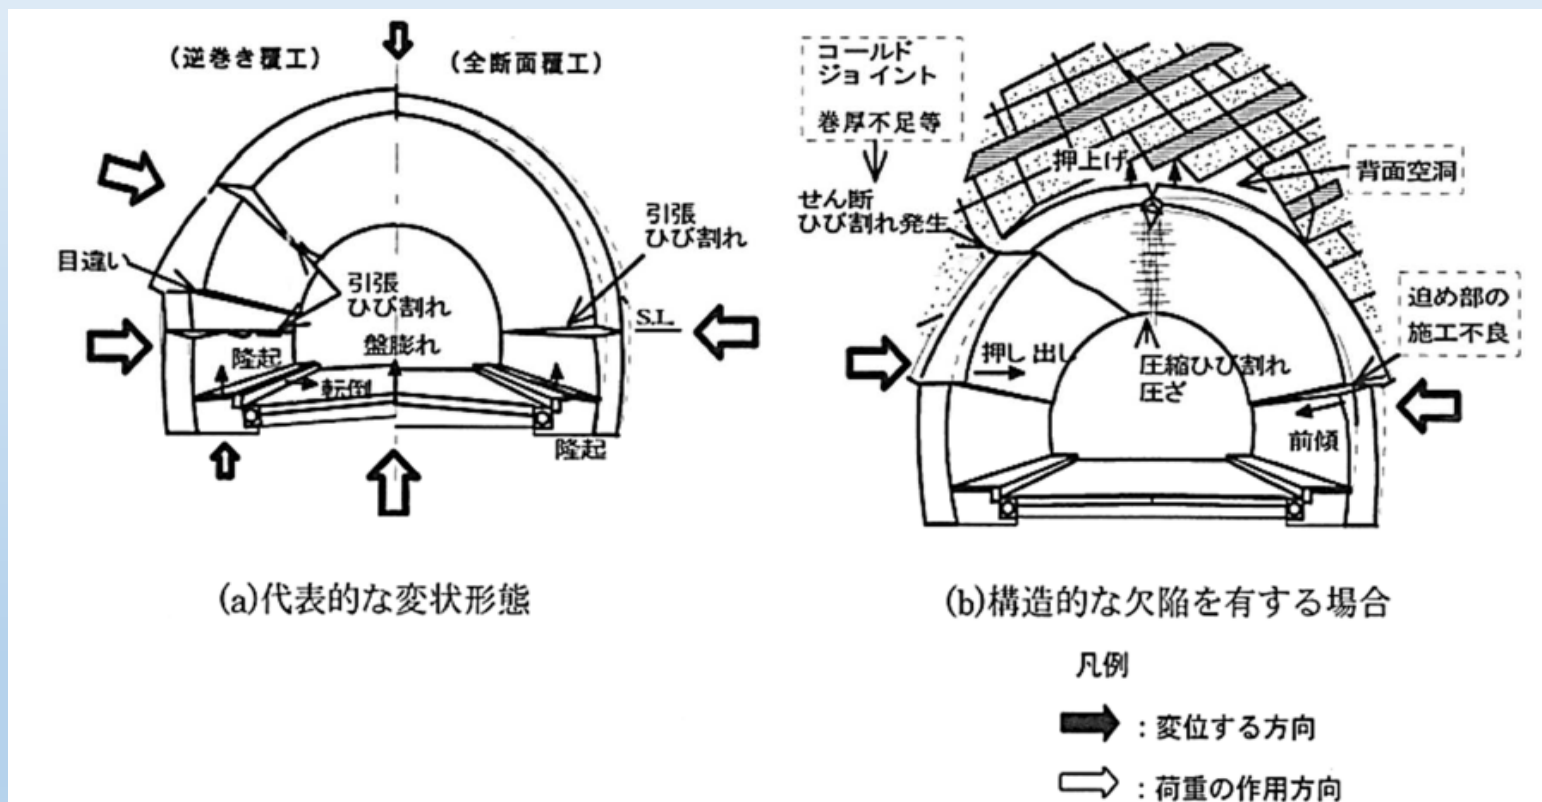
図 3.4.11 塑性圧による代表的な変状形態模式図<sup>3)</sup>

塑性圧による変状の例を図 3.4.11 に示す。

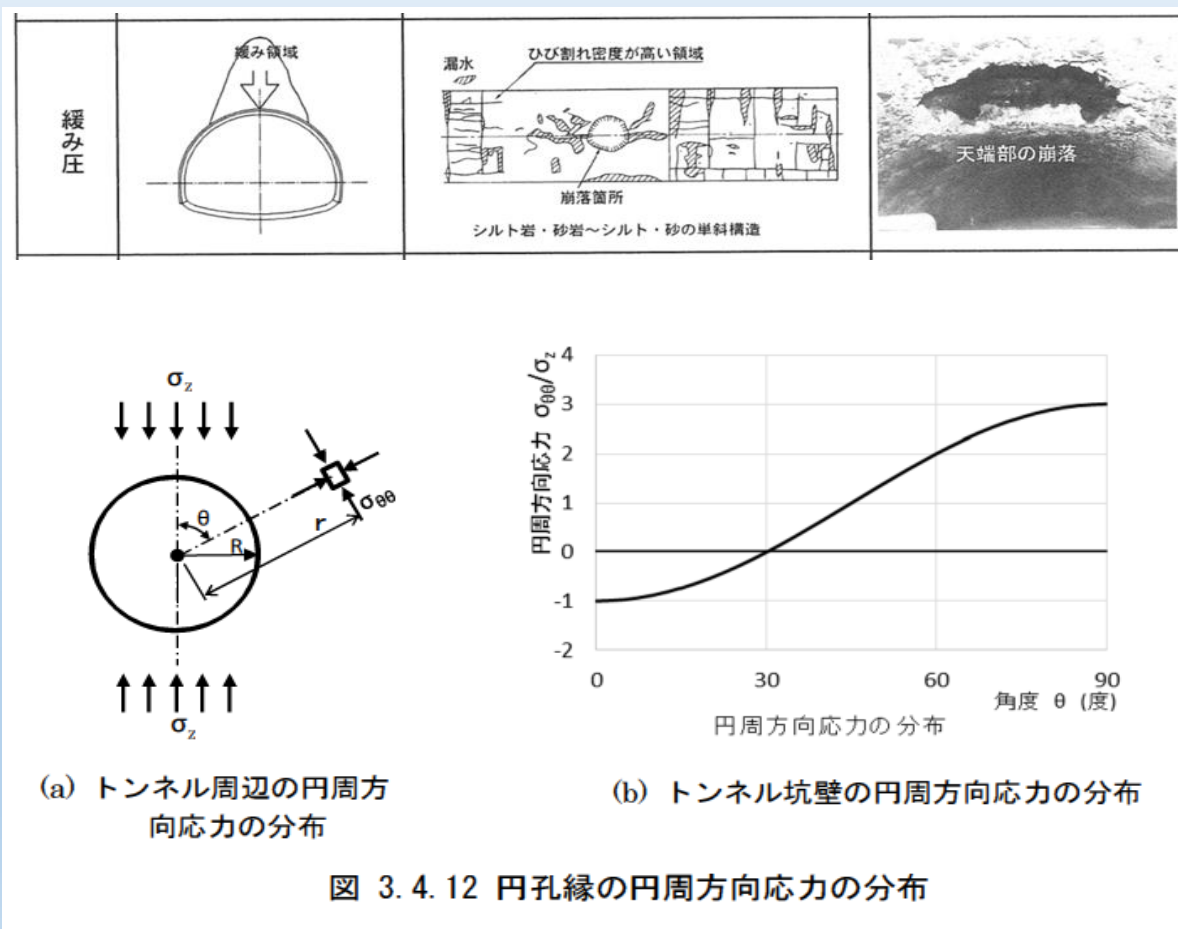
図 3.4.12 円孔縁の円周方向応力の分布

緩み圧は、トンネルの上方に形成された塑性領域（応力の開放された免圧圏）の地山が重力で落下することにより生じた地圧である。

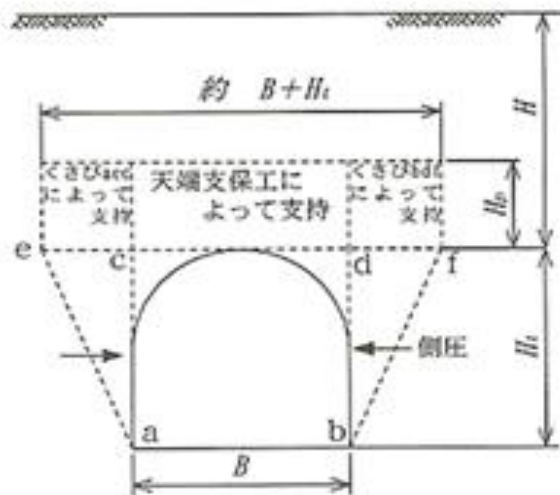
図 3.4.13 Terzaghi の地圧<sup>5)</sup>

緩み圧は下図により推定されることが多いが、現実には地質構造や環境により一様ではないので、土圧の推定は容易ではない。

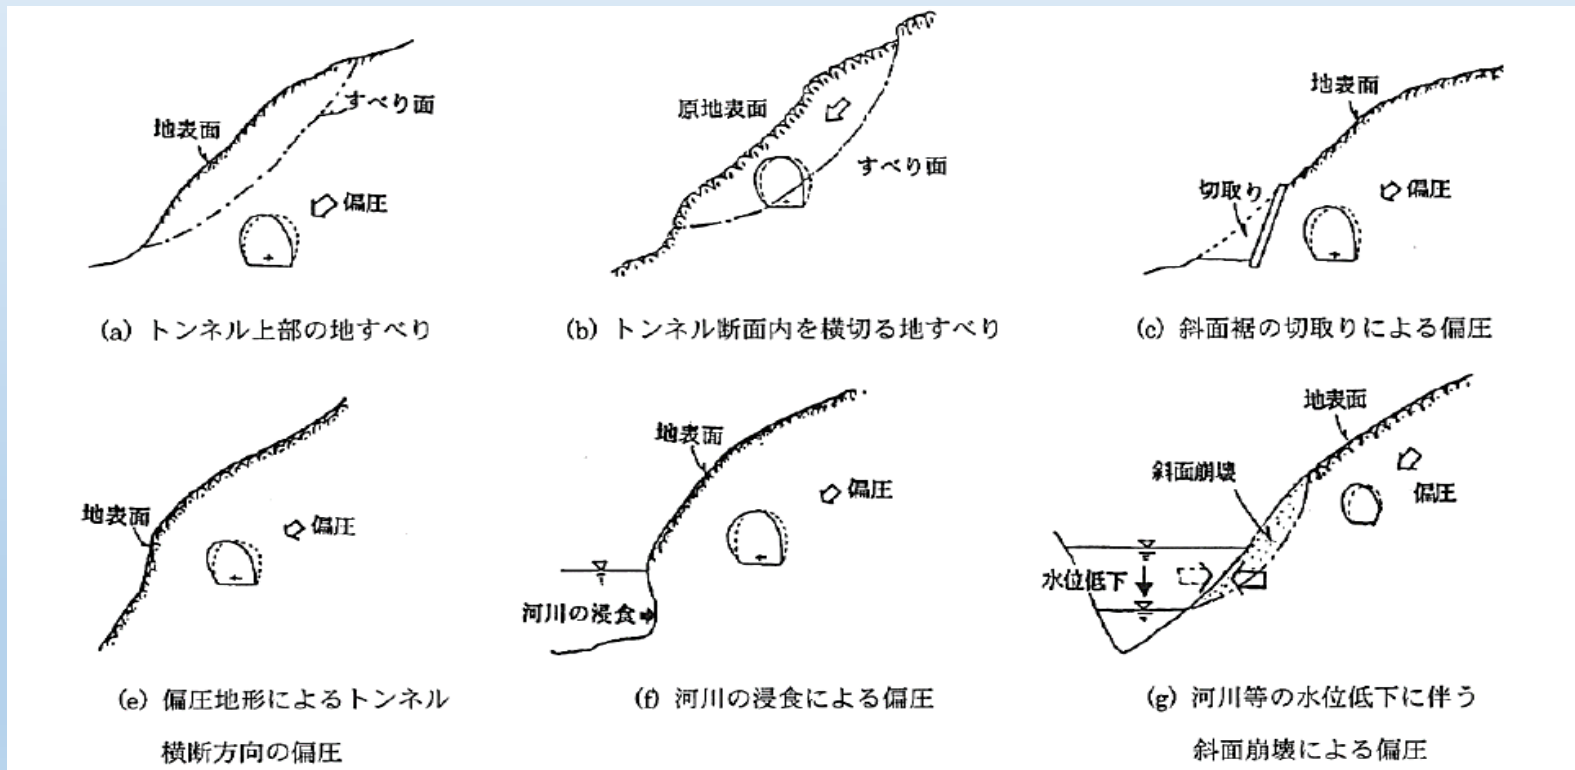
図 3.4.17 偏圧の発生例と変状の模式図<sup>9)</sup>

覆工の変状は、地形の変形が覆工に作用して発生する。斜面の不安定化のプロセスから整理すると、①まず不安定な斜面(e)にトンネルが建設される。②その後経年による斜面の不安定化や開発・河川の浸食等による地形の変化(c) (f) (g) により安全率が低下し、③岩盤クリープ、地すべり(a) (b) をおこす。

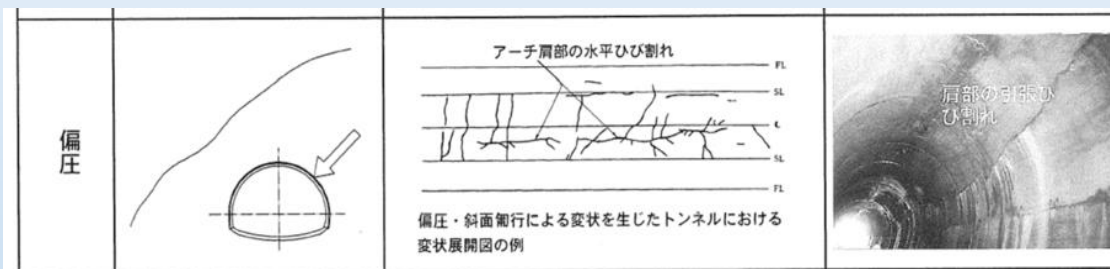
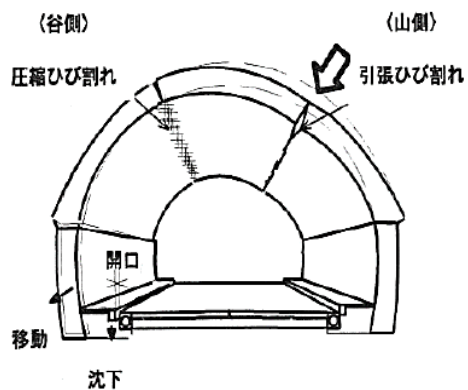
(a) 偏圧，斜面クリープの場合

偏圧による変状の例を図 3.4.18 に示す。

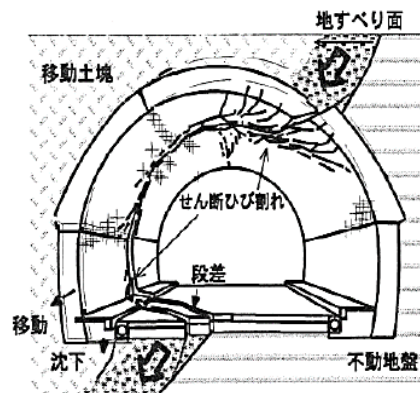
(b) 地すべりの場合

地すべり面付近では複雑にひび割れが密集する。

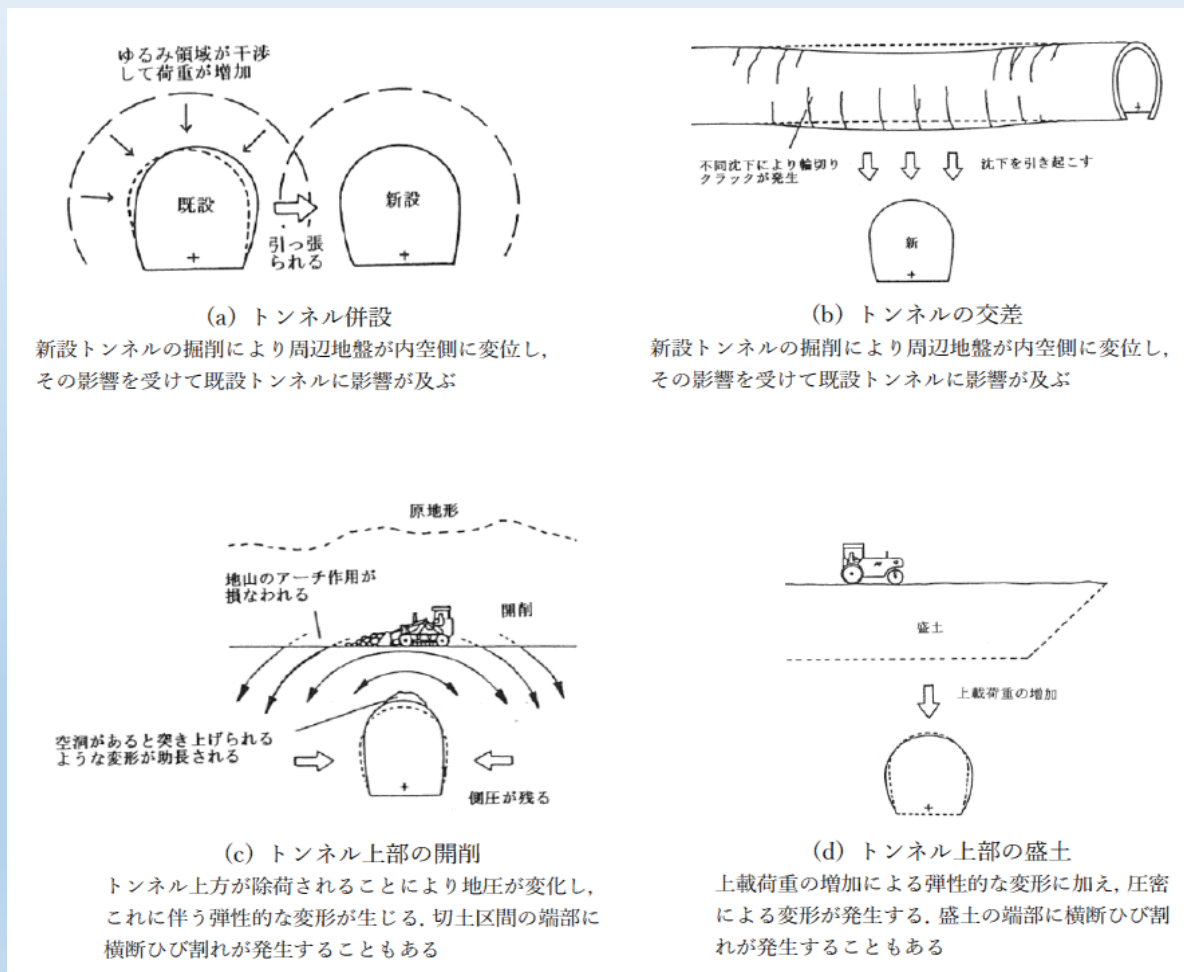
近接施工の分類と影響を図 3.4.20に示す。

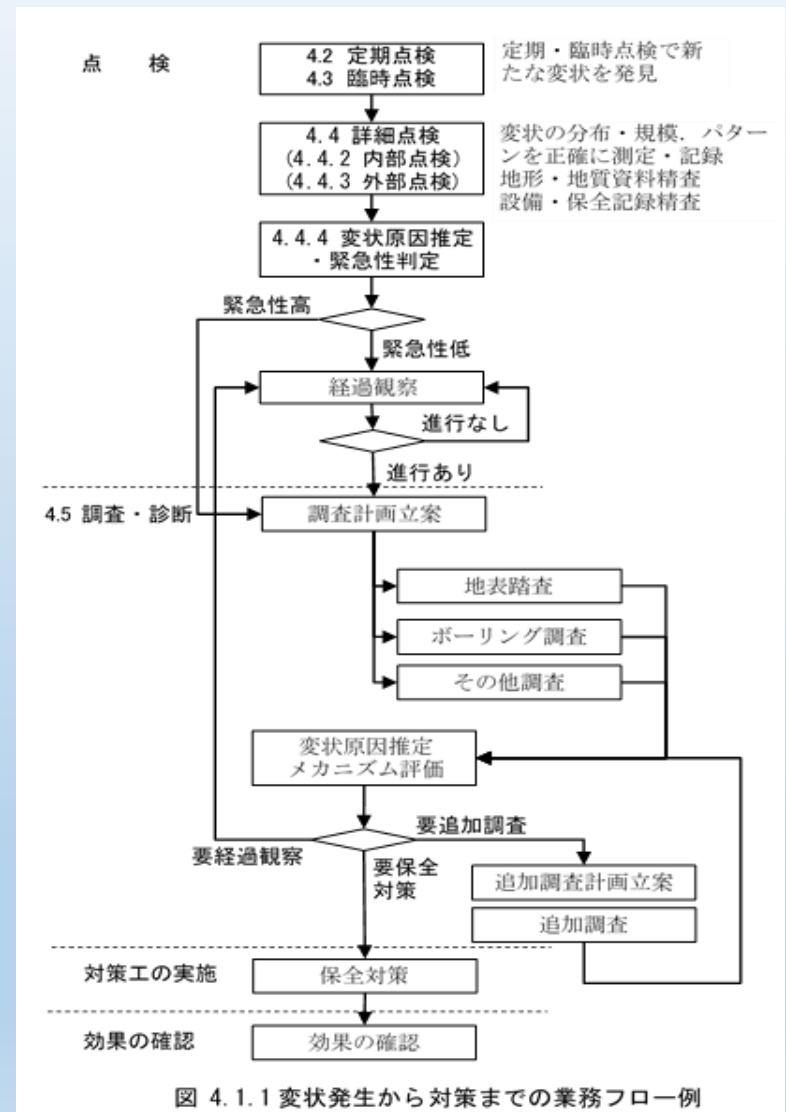
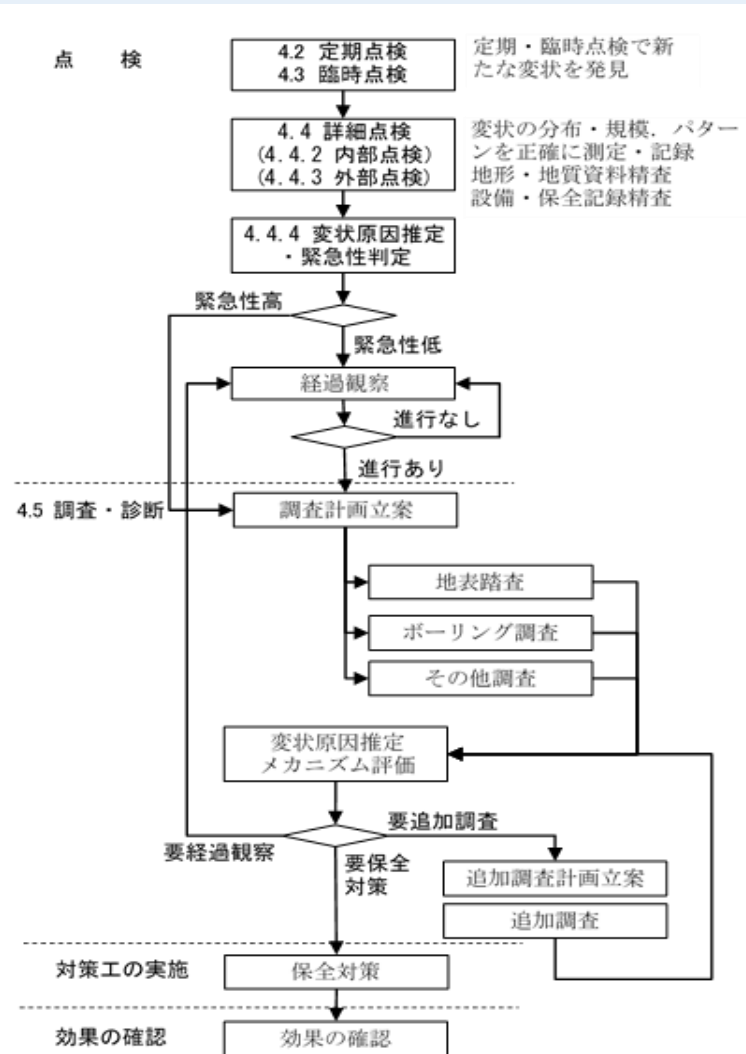
図 4.1.1 変状発生から対策までの業務フロー例

図 4.1.1に、定期・臨時点検・詳細点検から調査・対策までの業務フロー例を示す。
